## INFORME SOBRE EL MANTENIMIENTO DEL CAMPO DE GOLF CIUDAD AUTONOMA DE MELILLA OCTUBRE 2009

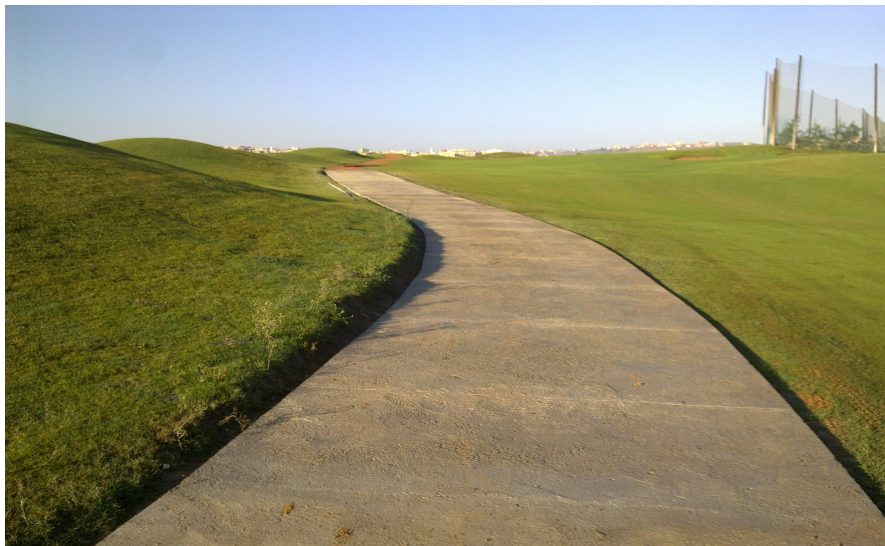
Se está hormigonando los caminos del campo, quedando muy bien.

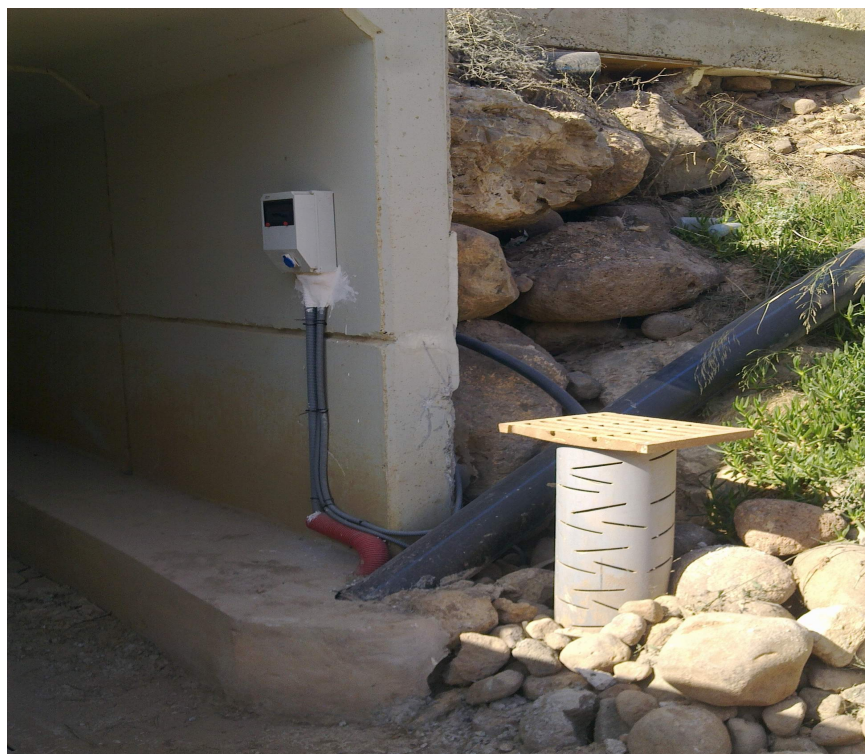
- Se han tapado las arquetas de mitad de la calle 2 , al instalarse el cableado para la bomba de achique del paso inferior.
- Intalación del cuadro de corriente de la bomba del paso inferior.

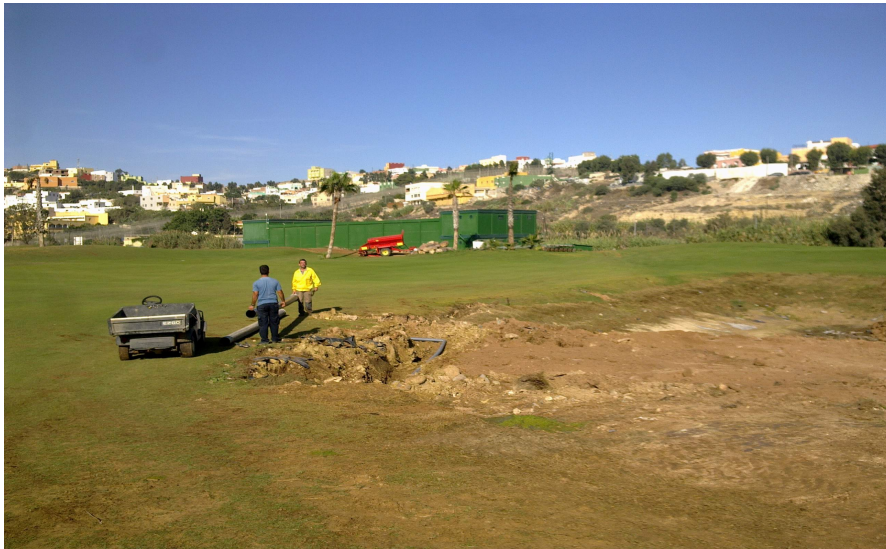
- Se está eliminando el lago del hoyo 2.

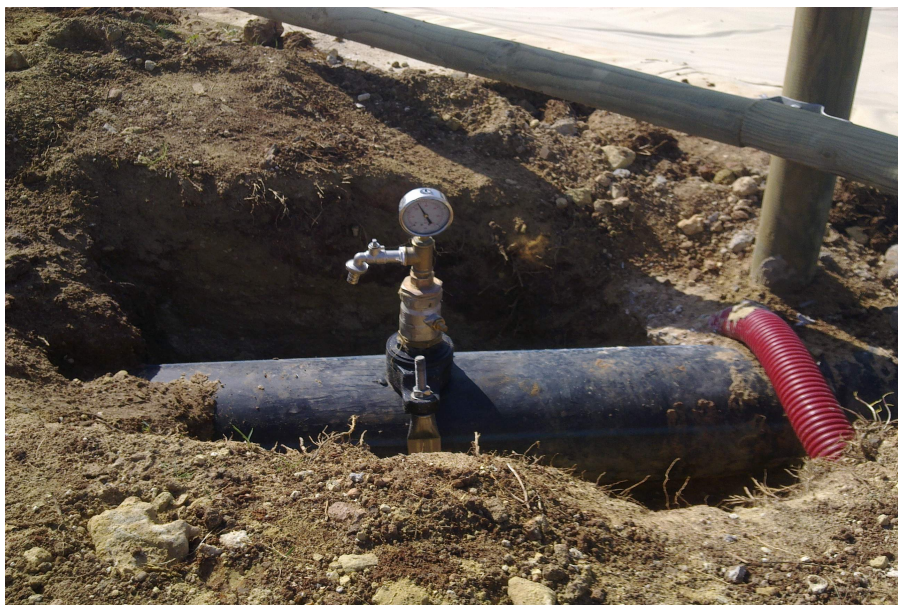
- Ya tenemos entrada de agua a través de la tubería de terciarios.

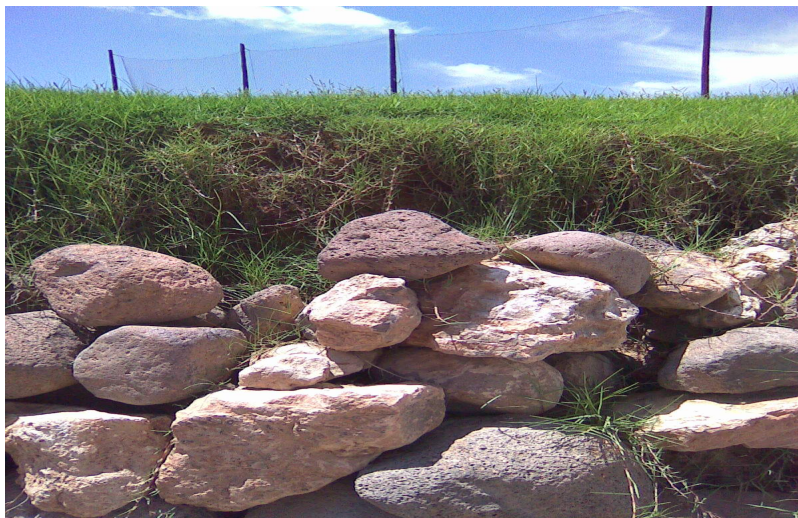
Cerrar algunos huecos en la escoyera del green del uno y del polvorin.

Imagen del desnivel producido por el asentamiento del terreno.

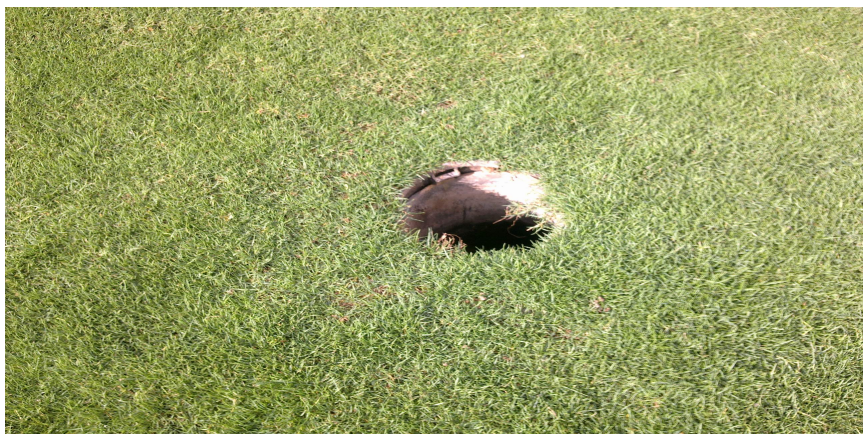
Tapar arquetas de riego que hay sin tapaderas por el campo.

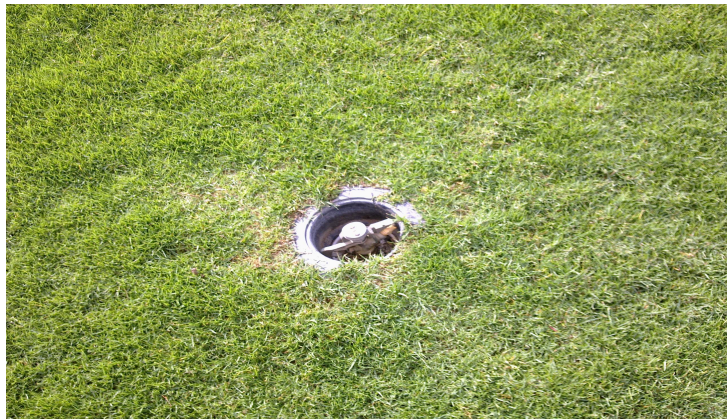
Poner tapaderas a los aspersores que las han ido perdiendo.

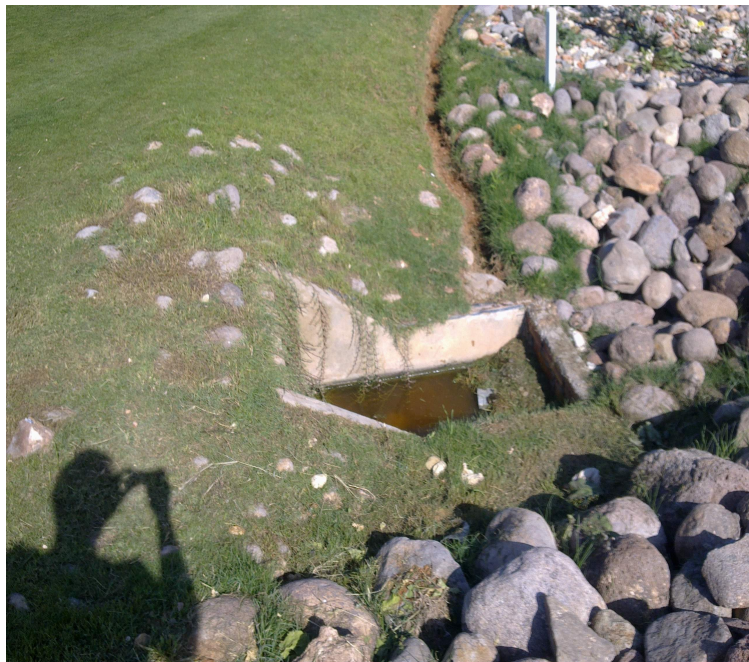
Terminar de tapar las arquetas grandes de drenaje del hoyo 1 .

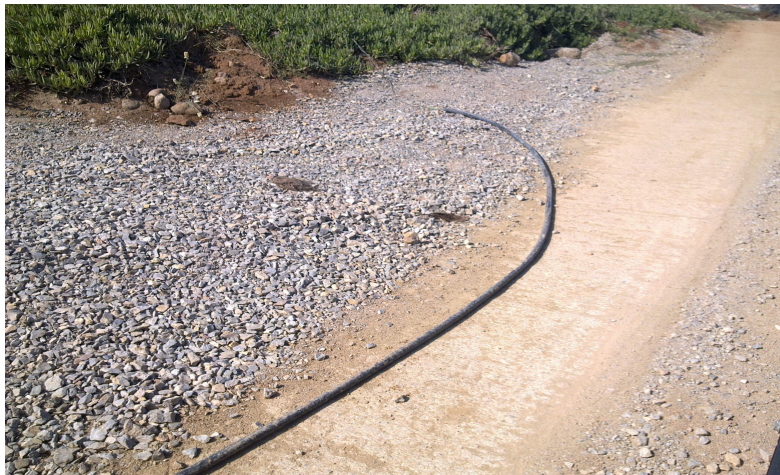
Terminar de arreglar el cable de comunicaciones.

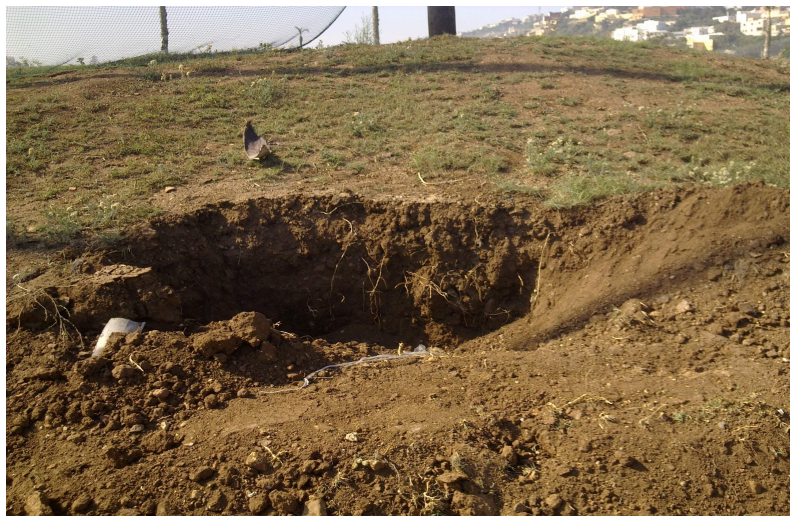
Quitar las palmeras muertas y cerrar los agujeros. Se han quitado dos y no se han cerrado.

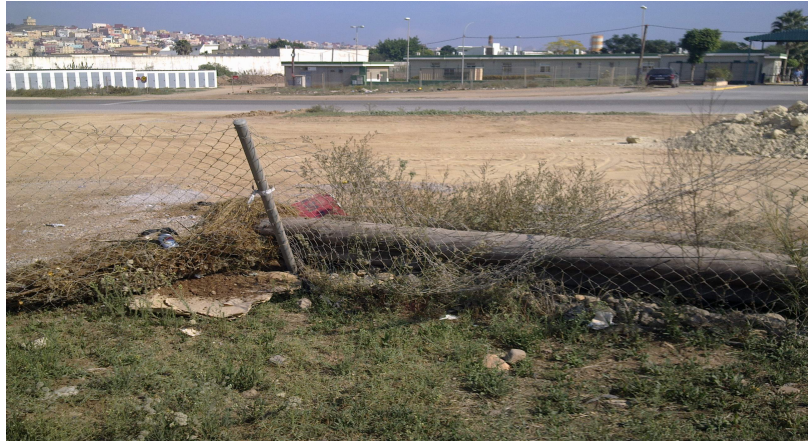
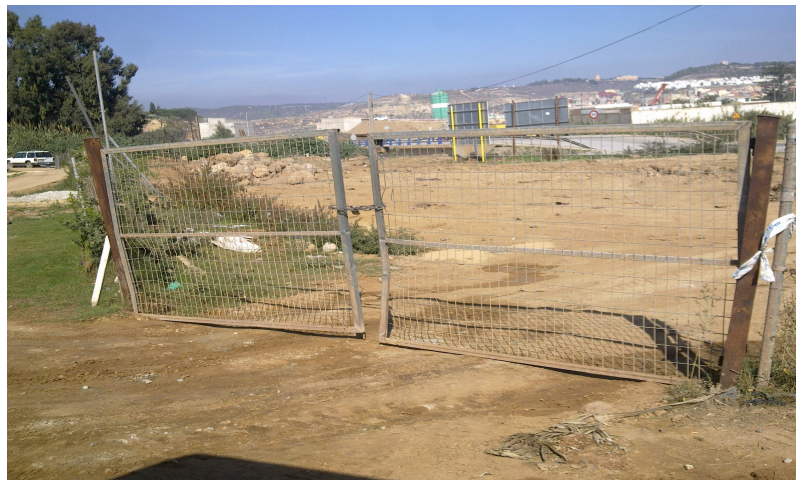
Reparar las vallas y puertas, sobre todo frente al CETI.

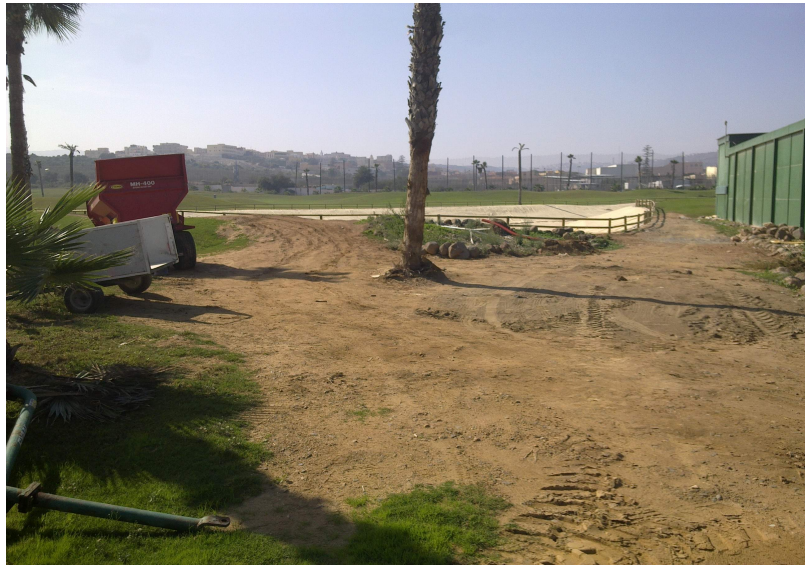
Cuando se termine el cerramiento de los lagos se tendrá que arreglar el cruce de caminos detras de la nave de mantenimiento.

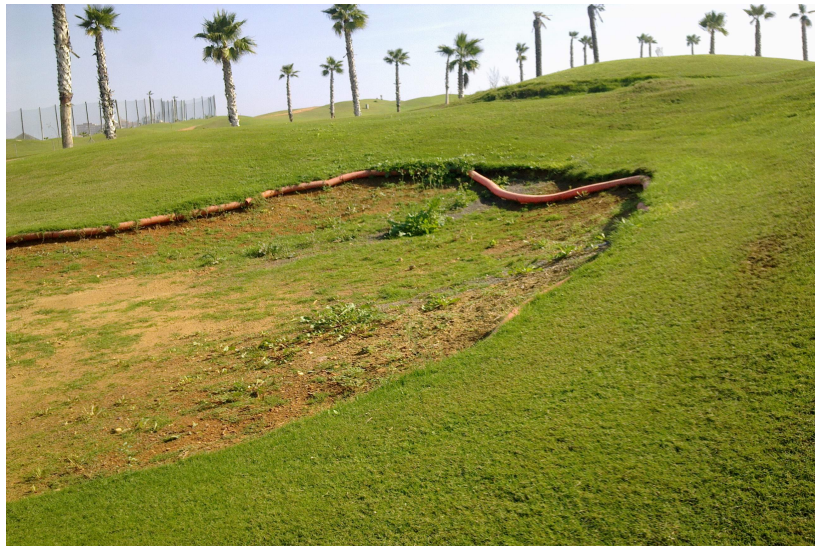
Terminar de preparar los bunker de la zona norte.
