## **INFORME ALVENTUS JUNIO**

### **ZONAS AJARDINADAS DEL PARKING**

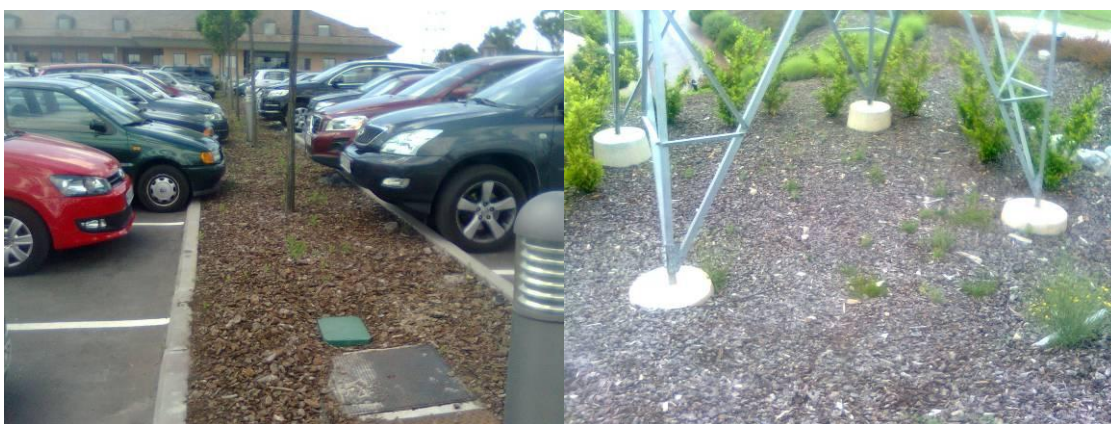
Se ha observado la proliferación de malas hierbas en la corteza de pino de la zona del parking (foto 1.1). Además de esta zona también se han visto alrededor de la torre de alta tensión (foto 1.2), por lo que recomendamos que se eliminen mediante aplicación de herbicida. El más efectivo en este caso sería el uso de Glifosato con mochila.

**Foto 1.1 y 1.2.** A la izquierda, presencia de malas hierbas en la corteza de pino en la zona del parking. A la derecha, malas hierbas situadas justo debajo de la torre de alta tensión

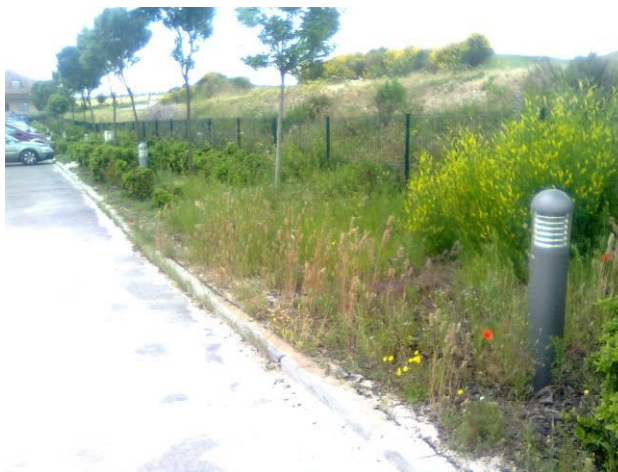
También en la zona de corteza de pino del parking, pero la que está justo pegada al tee del 1, hemos observado cómo se encuentra muy abandonada, con gran cantidad de malas hierbas, por lo que recomendamos que se realice una limpieza de todo ese perímetro.

**Foto 1.3.** Presencia de malas hierbas en la parte más cercana al tee del 1

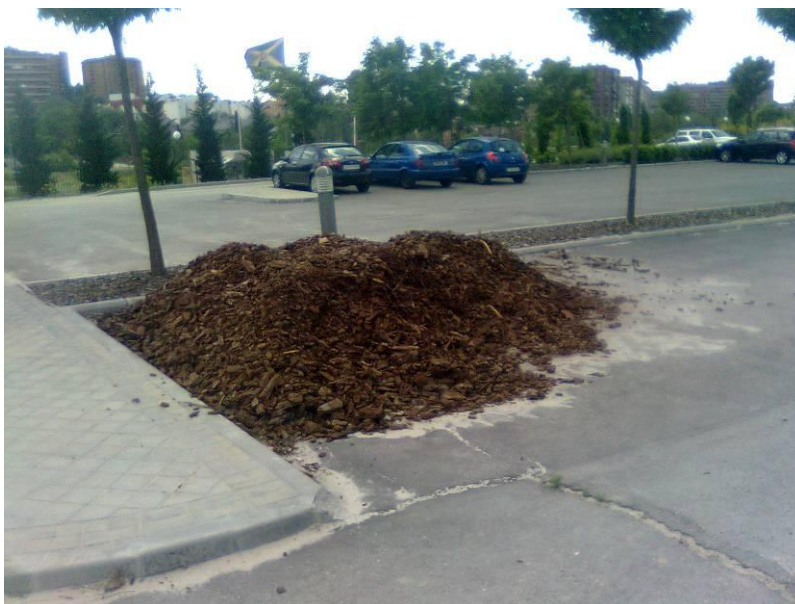
Ya que ha sobrado una cantidad importante de corteza de pino de la reforma hecha en la zona del restaurante (foto 1.4), pensamos que se podría aprovechar para usarla en aquellas áreas del parking y parterres del campo que lo necesiten.

**Foto 1.4.** Sobrante de corteza de pino acopiado en el parking
