## **INFORME ALVENTUS MAYO**

### **PRADERA DEL PARKING**

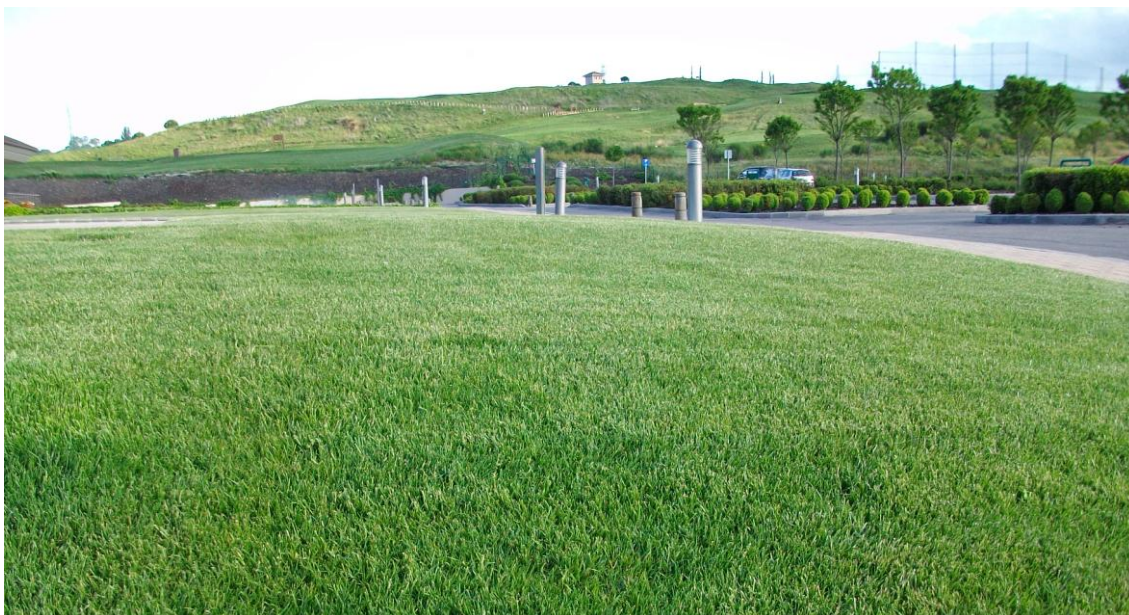
Aunque la frecuencia de corte es la adecuada hay otro aspecto relacionado con el corte que se debe mejorar, el afilado de las cuchillas. En la foto 1.1, se aprecia un color blanquecino en el césped, cuando en realidad debería tener todo un color más verde intenso. Al hacer una foto de una hoja en detalle (foto 1.2), vemos cual es el problema, la máquina de cortar no está bien afilada, puesto que no corta la hoja sino que la desgarra.

**Foto 1.1.** Color blanquecino que presenta el césped del parking después de cortarse

Para evitar eso, recomendamos un afilado de las cuchillas de forma periódica. El tiempo entre afilados dependerá del número de veces que corte la máquina, de una comprobación visual del estado de las cuchillas y de la recogida de hojas cortadas.

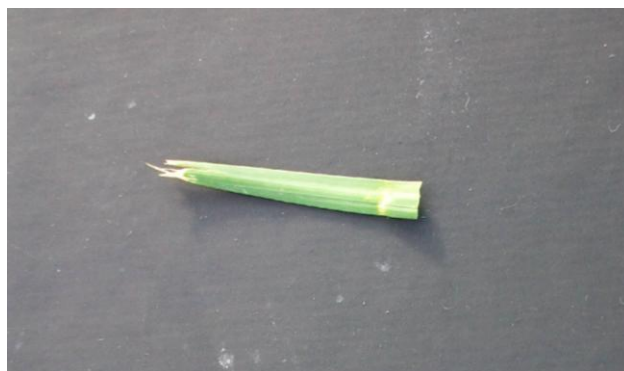
**Foto 1.2.** Detalle de una hoja cortada por una máquina mal afilada
