REAL FEDERACIÓN ESPAÑOLA DE GOLF

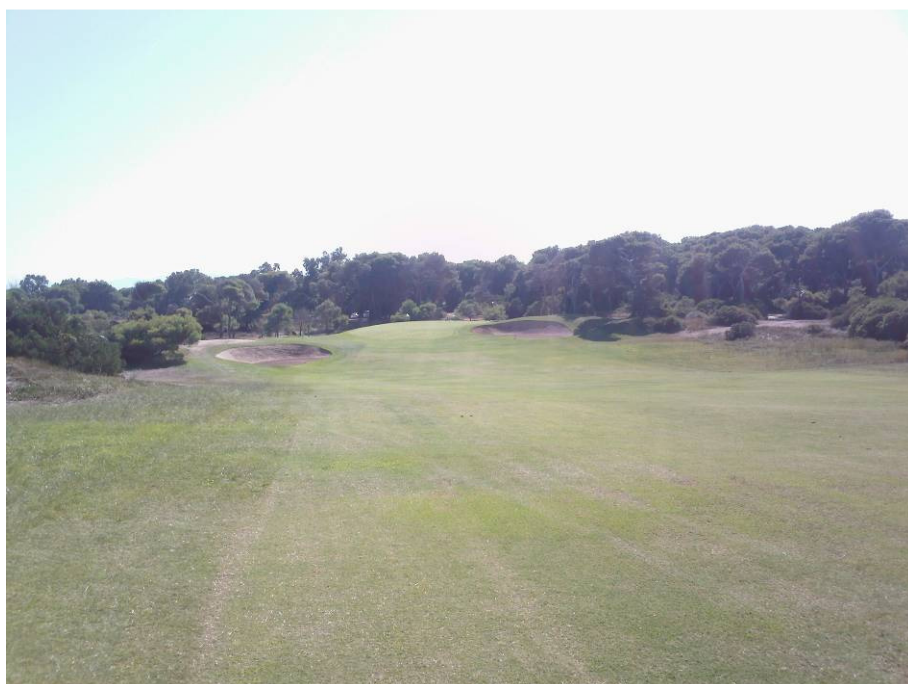
Foto 1. Calle #6 a principios de Septiembre

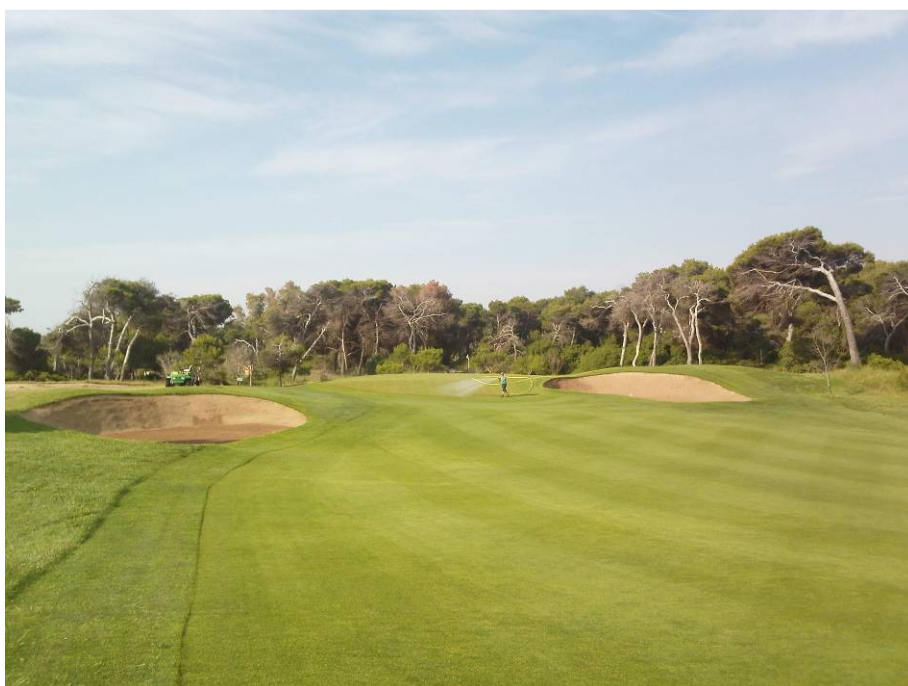
Foto 2. Calle #6 a principios de Agosto

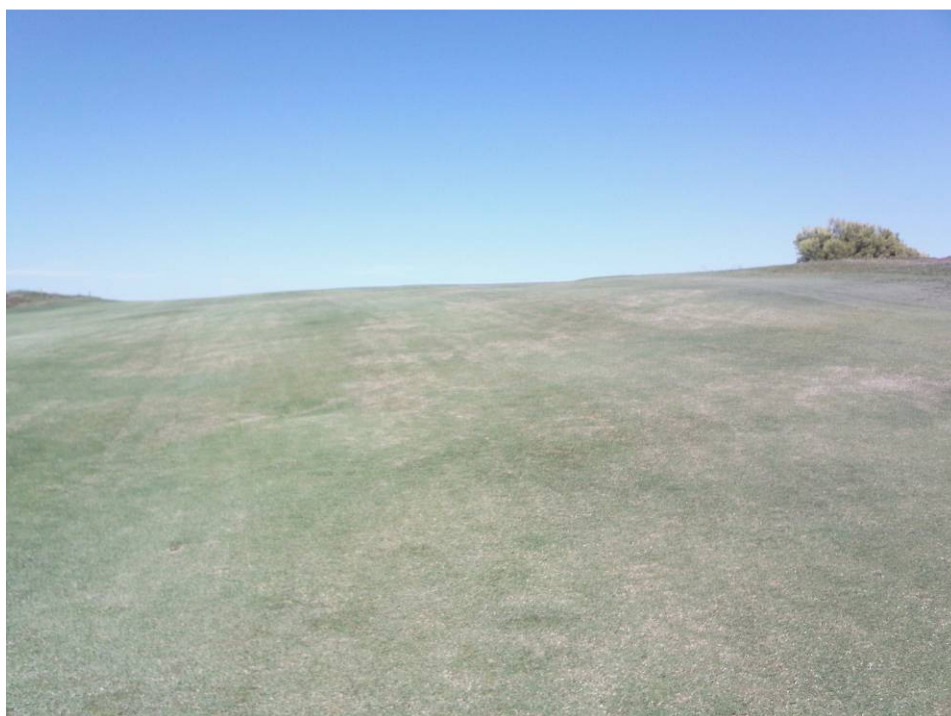
Foto 3. Calle #7 a principios de Septiembre (el bunker queda a la derecha).

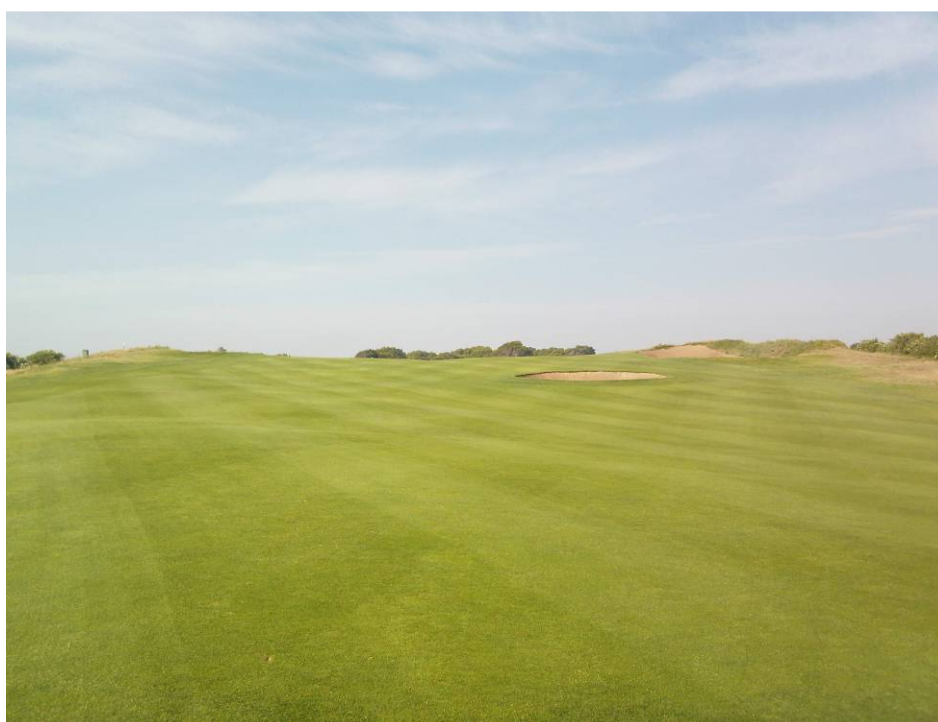
Foto 4. Calle #7 a principios de Agosto.

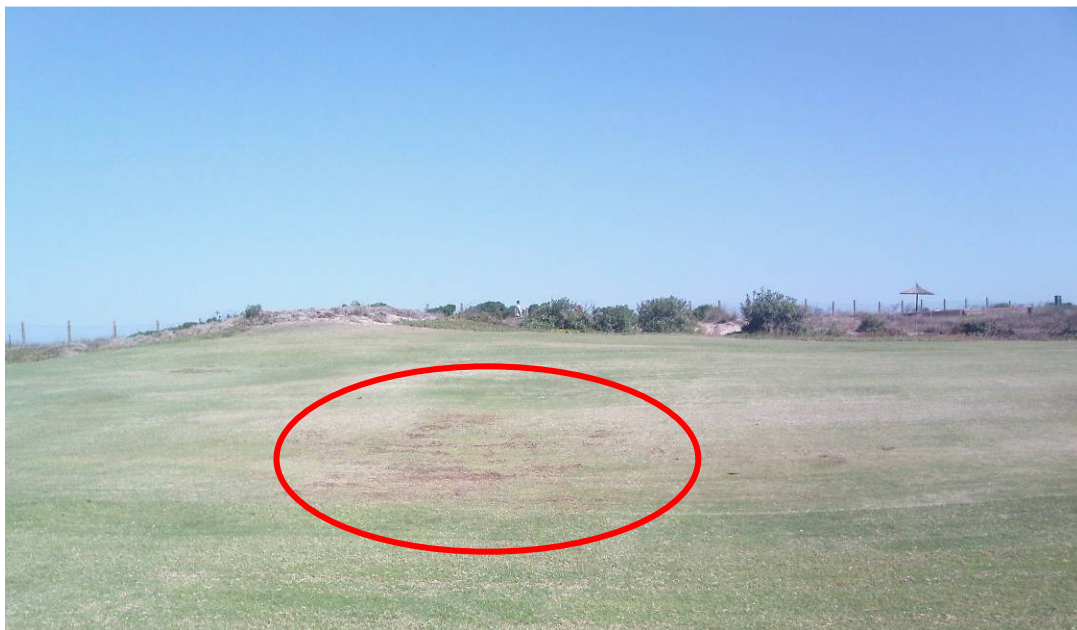
Foto 5. Pérdida total de cobertura la de césped en una zona localizada de la calle #7.

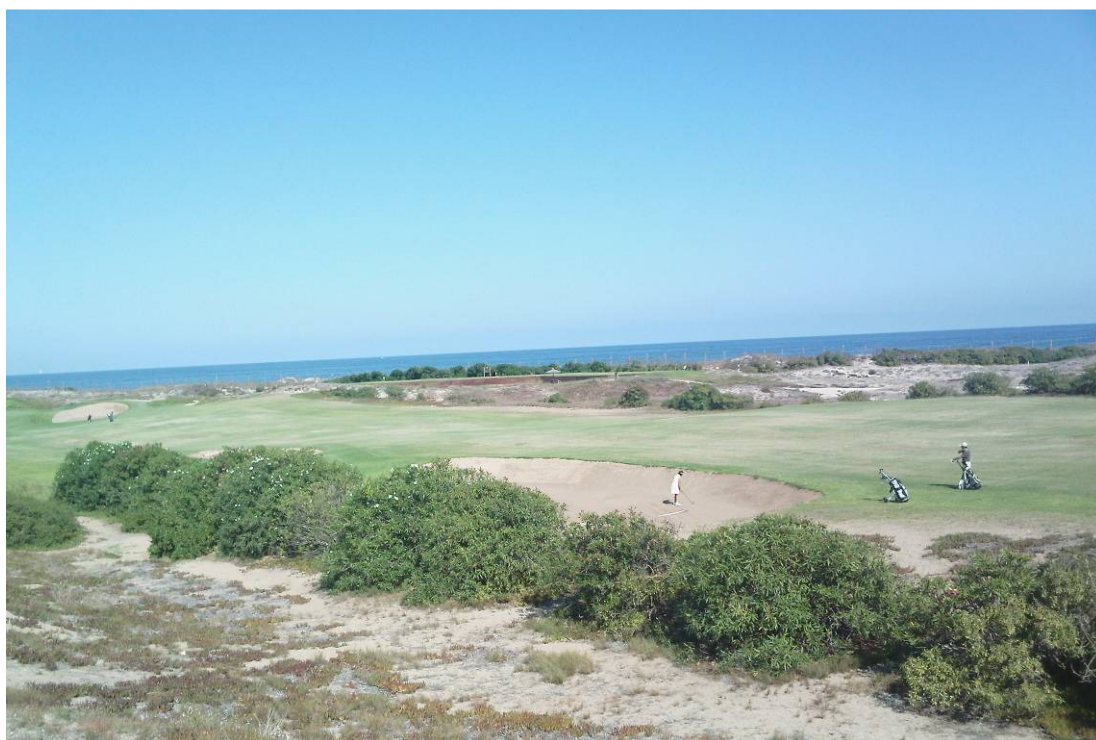
Foto 6. Vista general de la calle #7, donde se puede observar una pérdida generalizada de densidad de césped. Obsérvese el color parduzco de la calle.

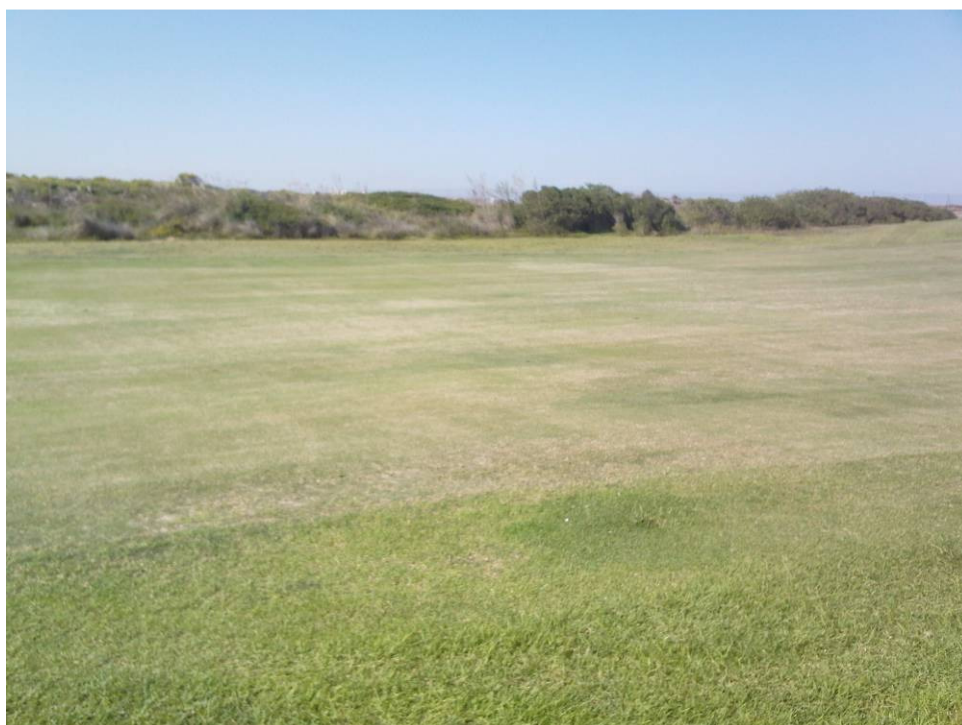
Foto 7. Detalle de la falta de densidad de césped en la calle #5.

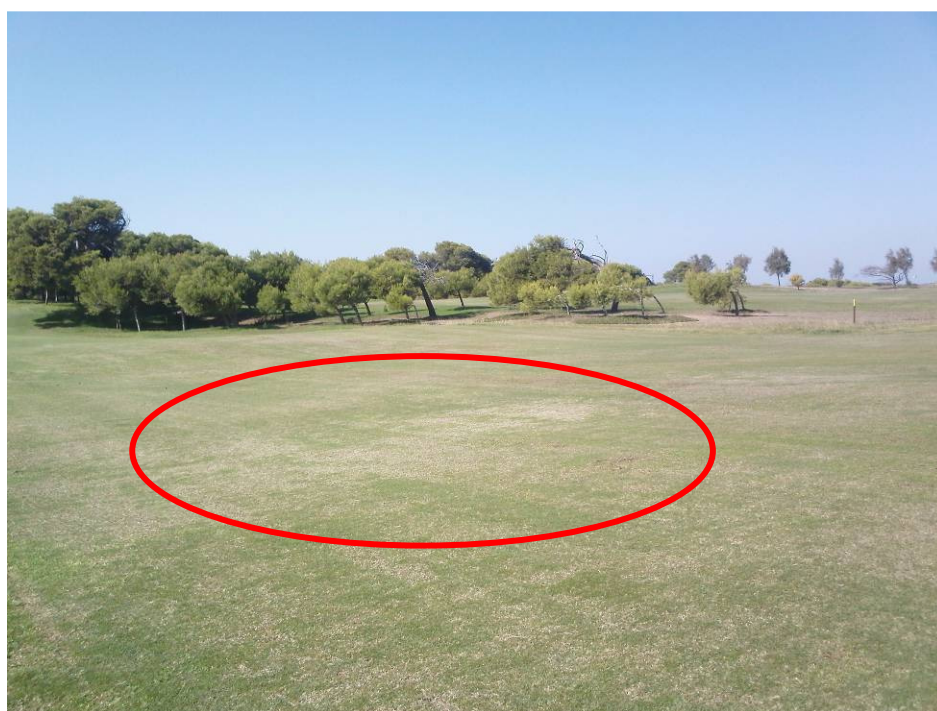
Foto 8. Pérdida de densidad generalizada en la calle #13.

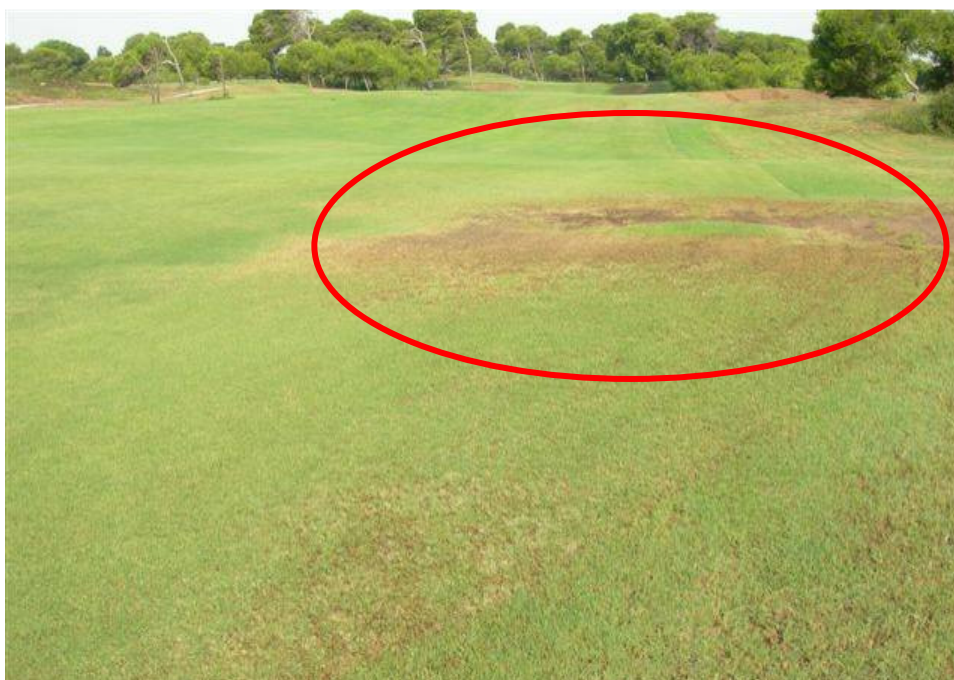
Foto 9. Primeros daños debidos al estrés hídrico (finales de Agosto). Esta foto fue aportada en el anterior informe.

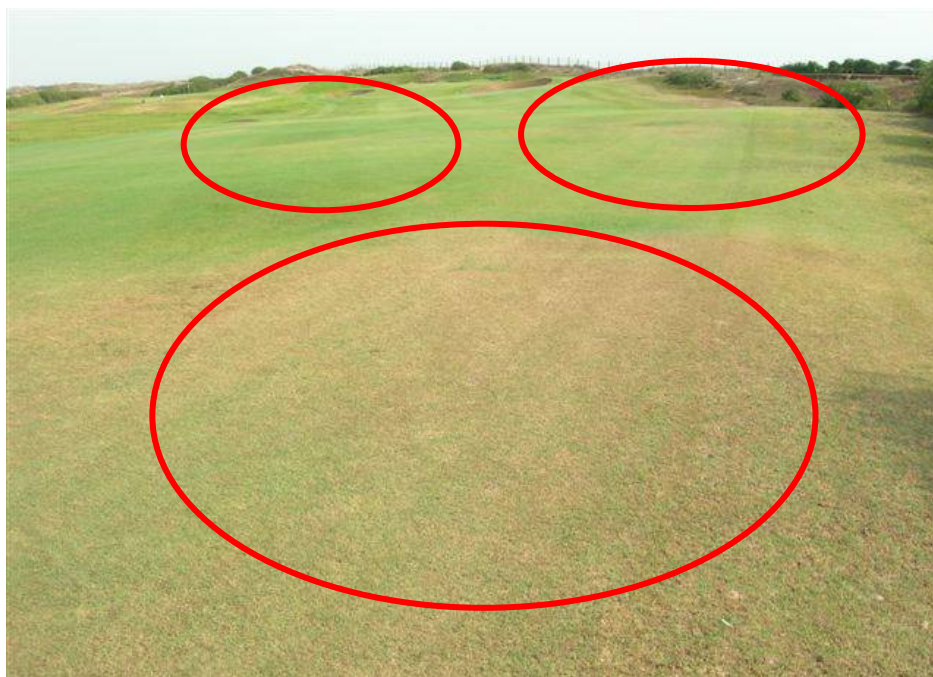
Foto 10. Inicio de los daños por estrés hídrico en zonas puntuales de la calle #7.

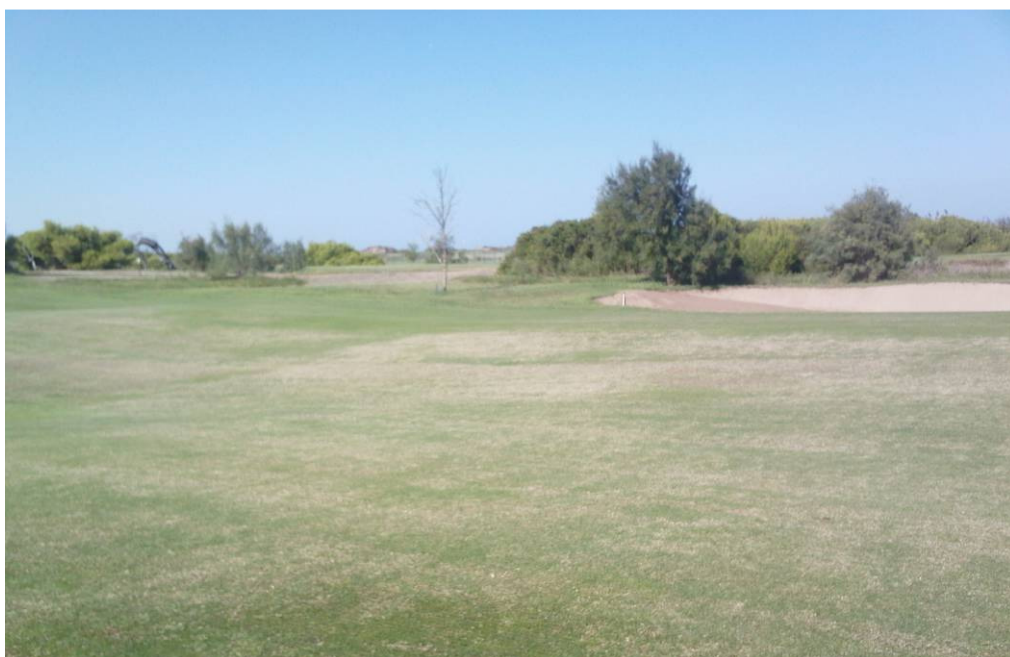
Foto 11. Pérdida de cobertura de césped en la calle #11.
