## INFORME DE SITUACIÓN CLUB DE GOLF DE JÁVEA

Tras ser requeridos por D. José Manuel Arconada, el pasado 21 de Septiembre, el Departamento Green Section de la Real Federación Española de Golf se desplazó hasta las instalaciones del Club de Golf de Jávea con el fin de realizar una visita para hacer una valoración preliminar del estado del campo.

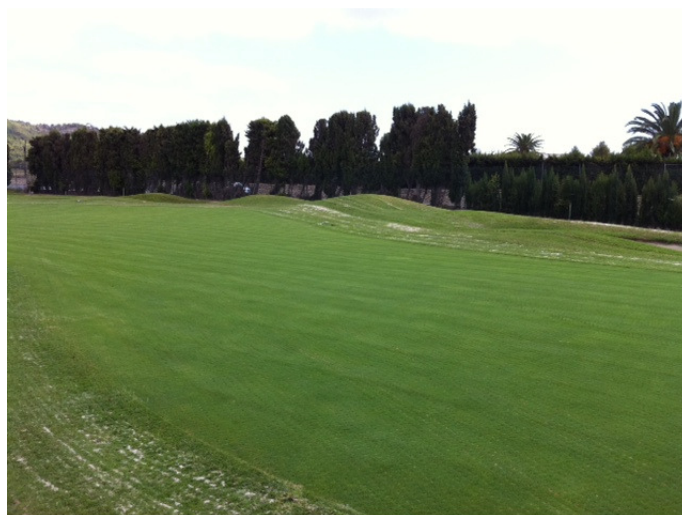
Los greens se encontraban recién pinchados y mostraban un buen color (**foto 1**). No obstante, en algunos greens del recorrido se podía observar *fairy ring* (enfermedad) y *dry spots* (zonas secas).

**Foto 1.** Vista de un green del recorrido recuperándose del pinchado.

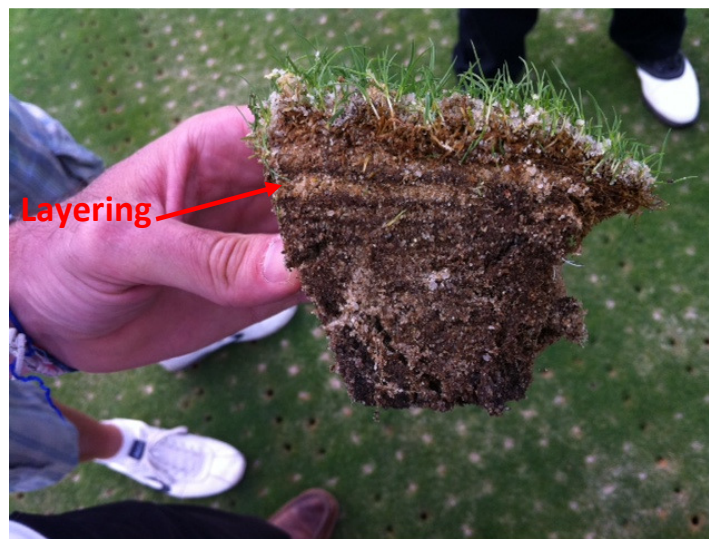
Tal y como se puede apreciar en la **foto 2**, el perfil se encuentra estratificado, presentando un marcado *layering* (presencia de diferentes capas). Esta circunstancia se debe a la ausencia de microrecebos y de labores verticales en los greens. La consecuencia es una menor firmeza de los greens y una mayor dificultad para la infiltración del agua.

**Foto 2.** Cata de un green donde se puede apreciar un marcado *layering*.

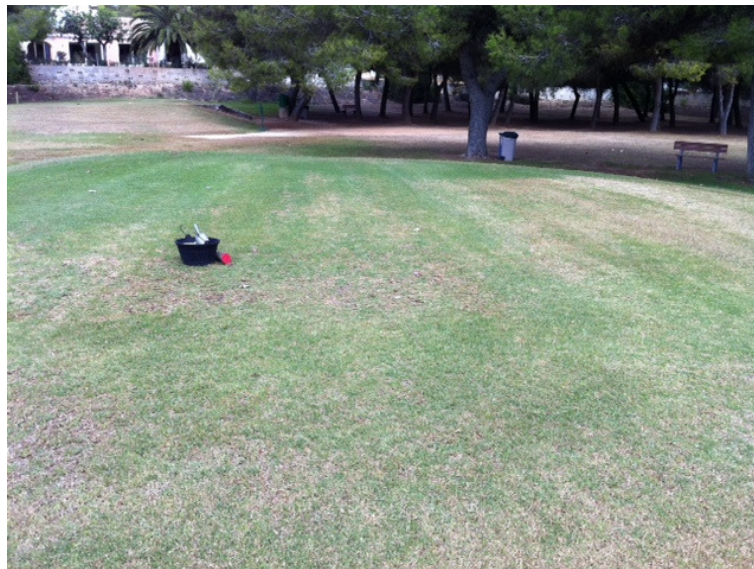
Las plataformas se encontraban bien niveladas pero no presentaban una cobertura de césped uniforme (**foto 3**).

**Foto 3.** Vista de una plataforma de tee del recorrido donde se aprecia una falta de densidad de césped.

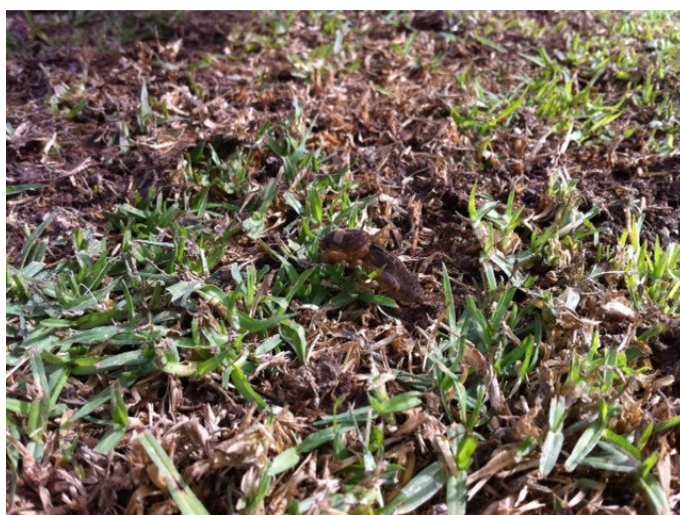
Foto 4. *Gryllotalpa gryllotalpa*.

1. **Plaga de *Gryllotalpa gryllotalpa* (foto 4).** Las calles se encuentran totalmente plagadas de este insecto, que realiza galerías y afecta a la cobertura de césped. Sería necesario analizar el ciclo de vida de esta plaga y realizar una búsqueda bibliográfica para encontrar la materia activa más efectiva para poder tratarlo.

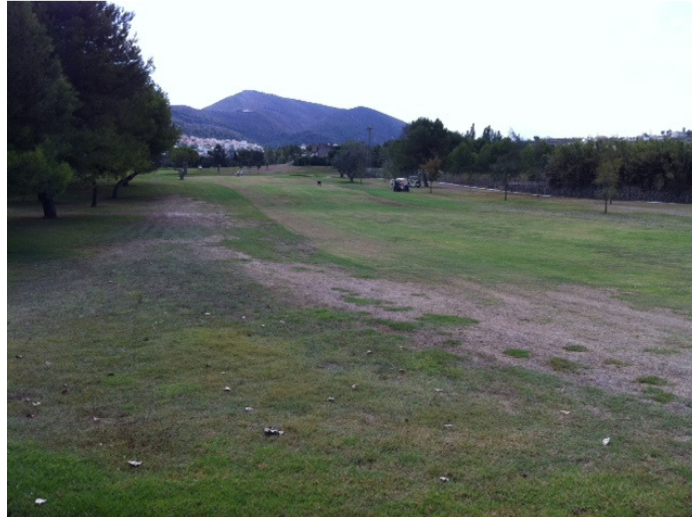
Al igual que en las calles, la falta de cobertura de riego condiciona el estado de esta zona del campo (**foto 5**).

**Foto 5.** Seca en el rough y calle, provocando una falta de cobertura de césped.

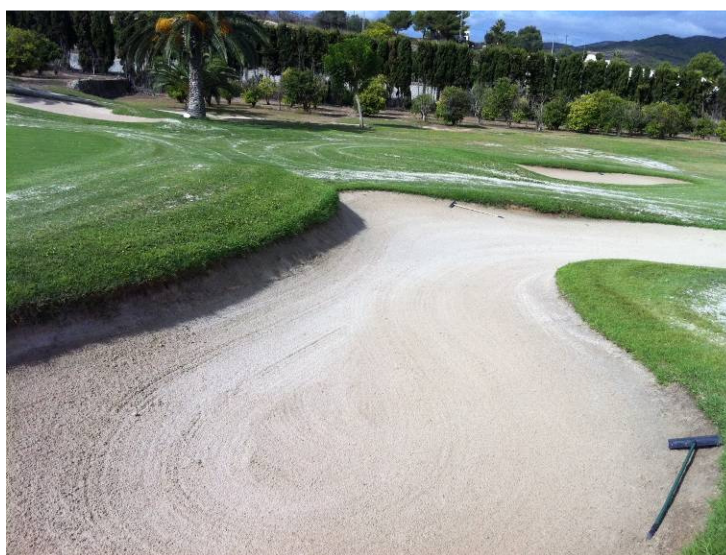
Los bunkers se encontraban bien perfilados y rastrillados (**foto 6**). La arena se encontraba muy compactada, siendo necesarias acciones para corregir esta situación.

**Foto 6.** Vista de un bunker del recorrido bien definido y perfilado.
