**INFORME AGRONÓMICO SOBRE LOS DAÑOS  
SUFRIDOS EN EL CESPED DEL CAMPO DE  
GOLF POR EL AGUA DE RIEGO  
SUMINISTRADA POR LA EMPRESA DE  
SERVICIOS URBANOS ELSUR.**

**INGENIERO TÉCNICO AGRÍCOLA:**

**Jose Miguel Ojeda Ledesma**

INFORME SOBRE LOS DAÑOS SUFRIDOS EN EL CESPED DEL CAMPO DE GOLF POR EL  
AGUA DE RIEGO SUMINISTRADA POR LA EMPRESA DE SERVICIOS URBANOS, ELSUR.

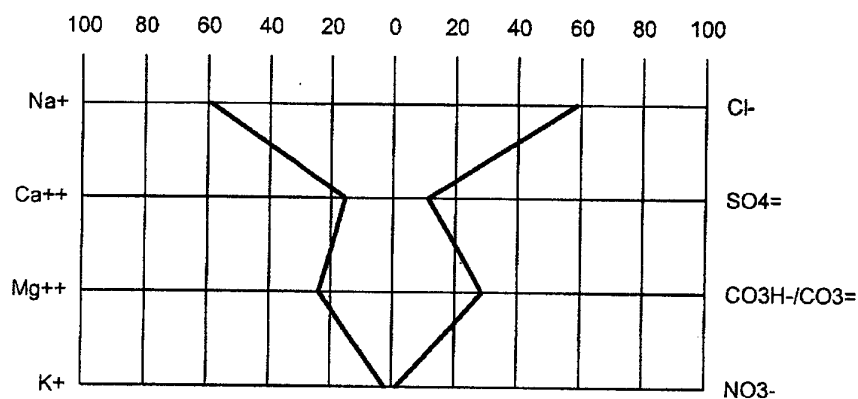
**DIAGRAMA DE STIFF**

DESIGNACION: "AGUA CLORURADA SÓDICA"

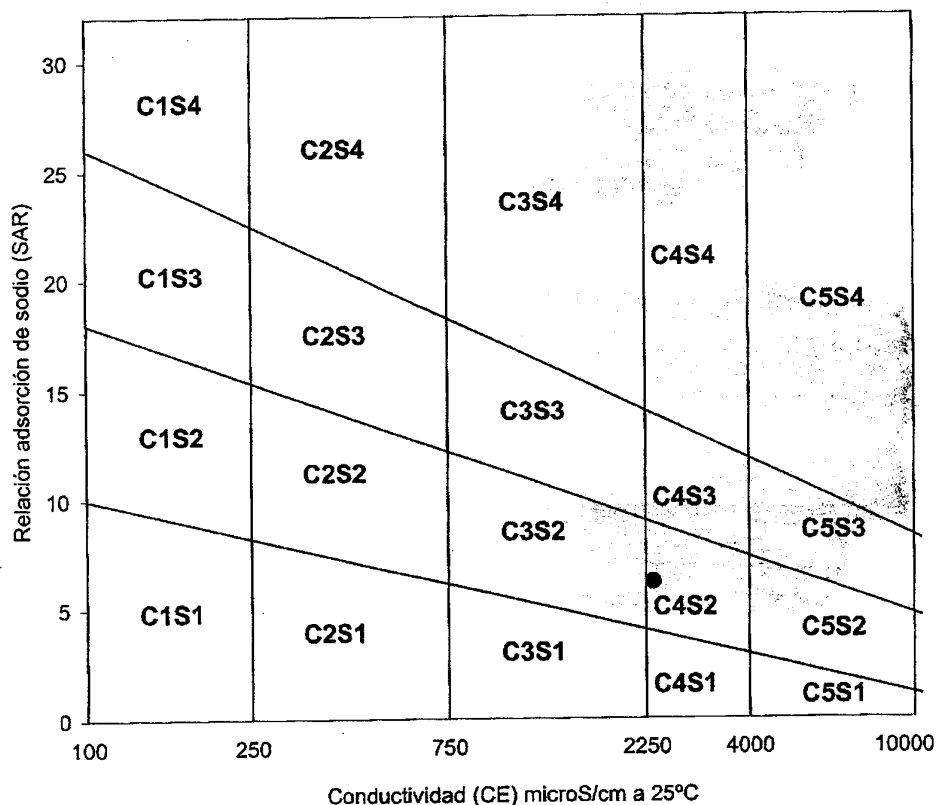
**DIAGRAMA PARA CLASIFICAR AGUAS DE RIEGO (2)**

**Clasificación según D.W. Thorne y H.B. Peterson (2)**

Riesgo salinización:

**Elevado**

Riesgo alcalinización:

**Medio**
