# INFORME GOLF SANTA MARINA -SAN VICENTE DE LA BARQUERA- Febrero 2011

Departamento Green Section  
Real Federación Española de Golf

## **INFORME VISITA A GOLF SANTA MARINA**

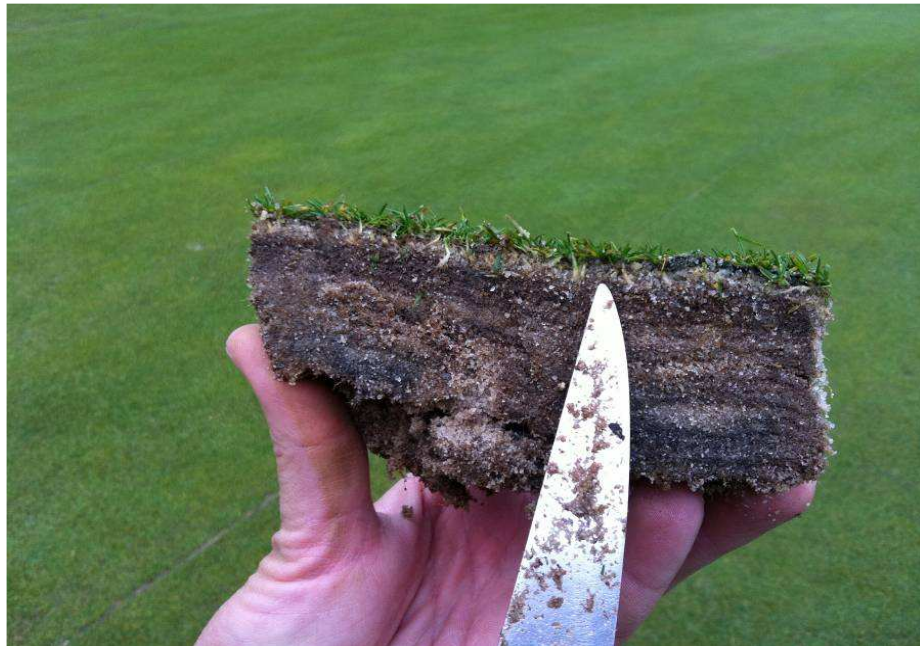
Foto 1.1. Detalle del perfil de un green

- La sensación del estado de los greens fue más que buena. Como se ha citado anteriormente, la uniformidad, rodadura de bola y velocidad son excelentes y derivan de un inmejorable trabajo realizado en labores de aireado, recebo y corte.
- A pesar de la lluvia caída durante la visita, los trabajos de pinchado y recebo se ven reflejados en aspectos como la recepción de bola, la cual se mantuvo intacta. Como se puede observar en la **Foto 1.1.**, el manejo del green en su última etapa de mantenimiento ha sido muy bueno como apreciamos en el corte realizado al perfil. También apreciamos *layering* en capas más bajas, motivadas por un mantenimiento diferente al actual.

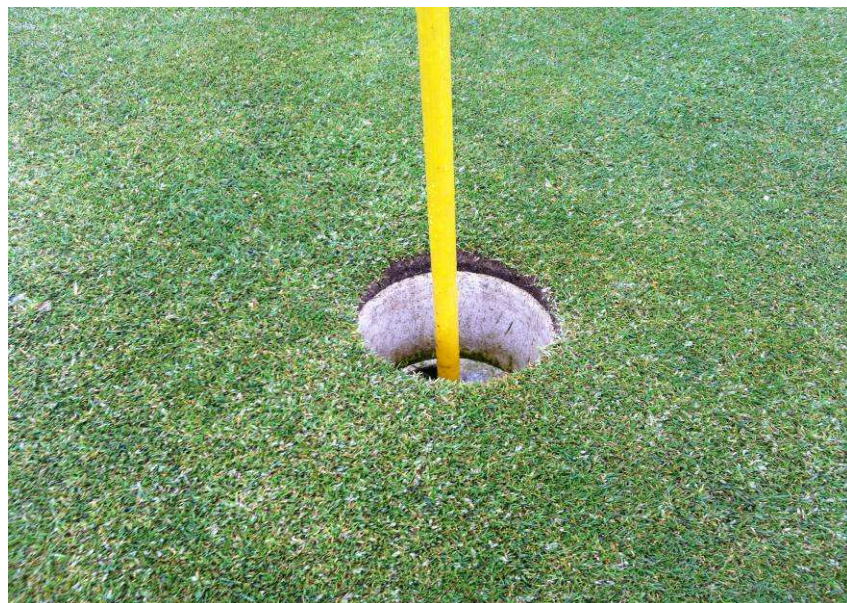
Foto 1.2. Vista de una copa

- Comentar que las alturas de corte (3.8 mm con tripleta) y calidad del mismo son llevados a cabo de manera muy eficiente. El perfilado del green y los surrounds le dan un valor añadido a la estética del campo.
- La asiduidad en el cambio de banderas es óptima, con lo cual se evitan copas con los bordes hundidos que repercutirán en el juego (**Foto 1.2.**)

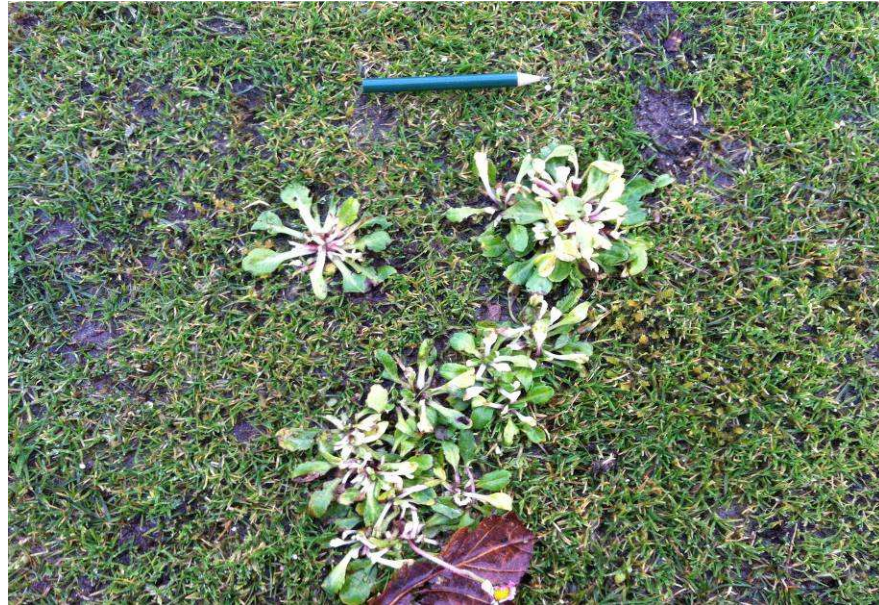
- Los tees presentan buen *stand* y una pobre cobertura general de césped. Además encontramos un aspecto negativo como es la presencia de malas hierbas en muchos de los tees (**Foto 2.1.**).

Foto 2.1. Presencia de malas hierbas en tees

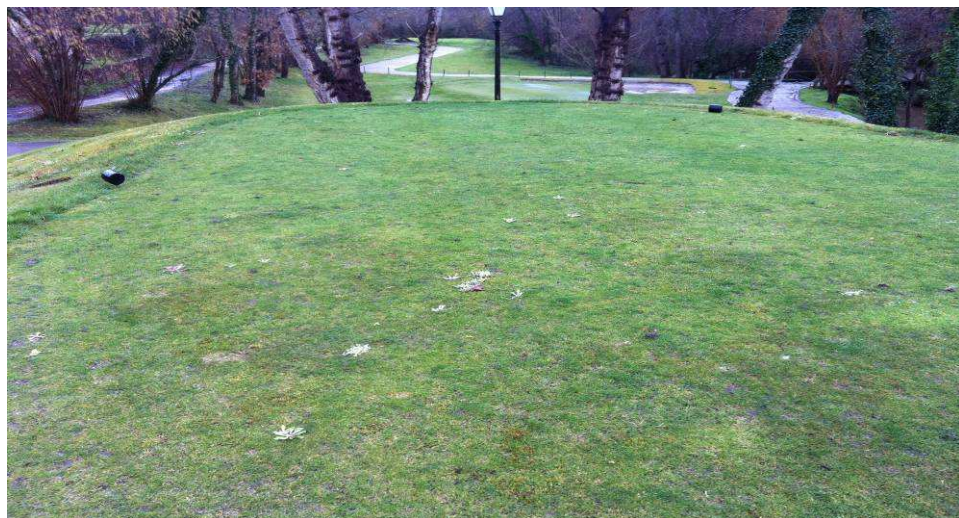
Foto 2.2. Vista general de un tee

- También observamos la necesidad de algún abonado más en tees, pues en algunos de ellos se aprecia falta de color y densidad (**Foto 2.2.**).

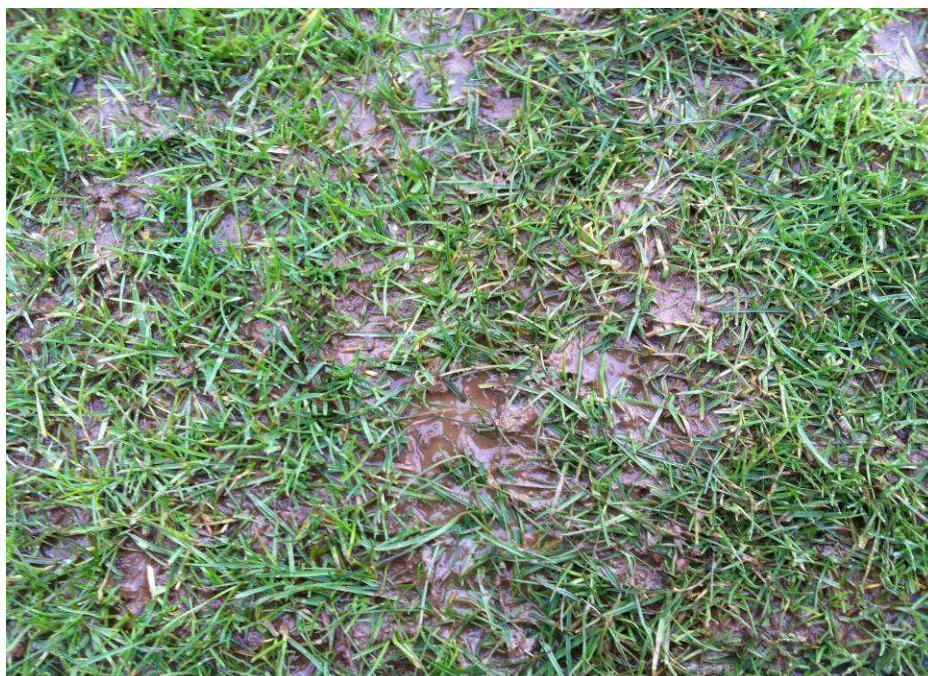
- El principal problema observado en Golf Santa Marina es el estado actual de las calles, de naturaleza arcillosa, donde el *stand* del jugador es inexistente, imposibilitando un buen golpe por la inestabilidad y poca firmeza en condiciones húmedas como pueden darse en épocas de invierno, por las lluvias, o de verano, por el riego, lo que repercute directamente en una sensación de malestar en el jugador, relacionada a su vez en un deseo de rechazo de repetir experiencias en dicho campo de golf. Estas condiciones también perjudican el juego en tal grado que la bola queda incrustada en el terreno, llegando incluso a ser complicada la localización de la misma. Además, dichas condiciones generan un problema añadido para el mantenimiento debido a que el acceso de la maquinaria para realizar las labores cotidianas se ve restringido en su totalidad.

- Como ya hemos comentado anteriormente, el talón de aquiles de Golf Santa Marina lo encontramos en las calles. La naturaleza arcillosa del terreno contribuye a las malas condiciones en cuanto a jugabilidad, debido a las propiedades edafológicas del suelo. La arcilla se compone principalmente de microporos que con el paso de los años y la compactación reducen aún más los espacios intersticiales de agua y oxígeno en el suelo. Esta reducción de la porosidad del suelo no ayuda al drenaje en profundidad del agua de lluvia y riego (**Foto 3.1.**)

Foto 3.1. Naturaleza arcillosa de las calles

- ❖ Para llevar a cabo dicha mejora, se debe realizar un plan estratégico basado en labores culturales dirigidas sobre las calles, fundamentalmente. Estas labores necesitarán un tipo de maquinaria que actualmente carece Golf Santa Marina, de ahí la necesidad de una apuesta económica en cuanto a maquinaria.

- ❖ La adquisición de una aireadora, recebadora y cuba de tratamiento son esenciales para lograr los objetivos marcados. Hacer mención de la adquisición de arena cada vez que se realice una aireación y recebado.

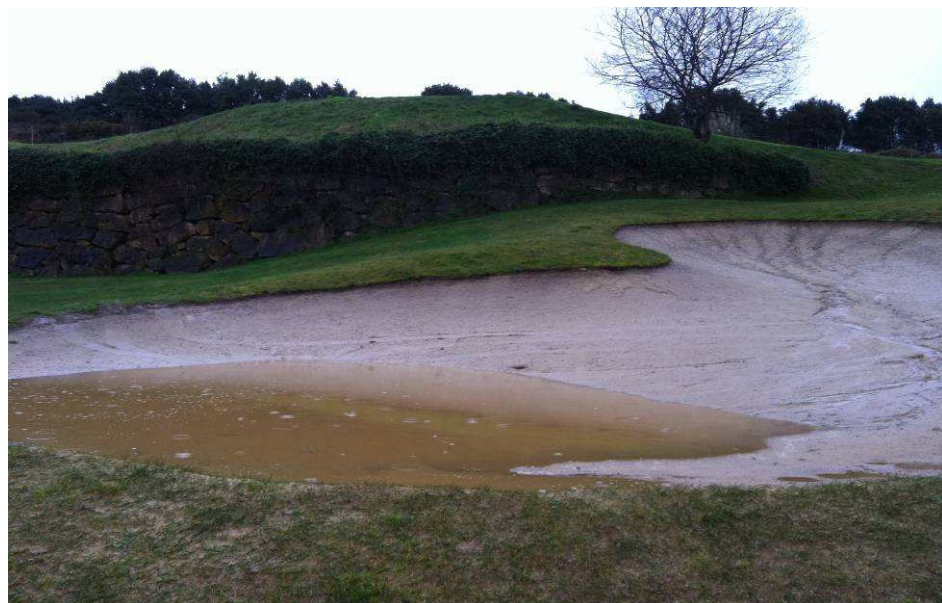
- El diseño de los bunkers complican en parte el mantenimiento de los mismos debido a su gran tamaño y gran pendiente. Las lluvias y riego provocan que la arena se deposite en las partes más bajas del mismo por lo que debe ser remontada. Dicha operación realizada sucesivas veces provocará que se mezcle la arena con la arcilla de la plataforma base, taponando los drenajes y originando charcos de aguas que dan un aspecto de dejadez al campo (**Foto 4.1.**).

Foto 4.1. Detalle de un bunker y la dificultad de drenaje
