16 de Marzo de 2.011

**[INFORME DEL ESTADO ACTUAL  
DE LAS ESTACIONES DE BOMBEO  
PARA RIEGO].**

**FONT DEL LLOP  
GOLF RESORT**

## INFORME TÉCNICO

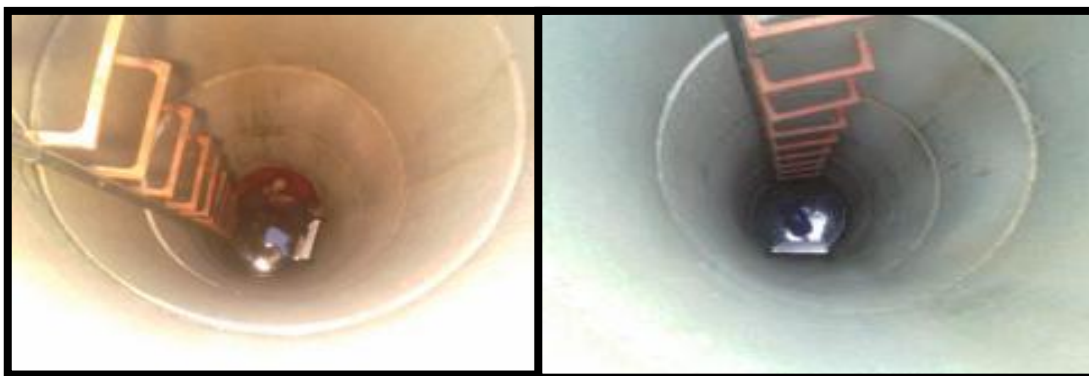
- Existe una llave de paso entre la captación del lago y el aljibe para las bombas sumergibles que corta el paso en la tubería de 315 mm. Dicha llave consiste en una válvula de cierre que se encuentra en un cuerpo cilíndrico de hormigón de 1m de diámetro a 8 m de profundidad. Una escalera con peldaños incrustados en el cuerpo cilíndrico de hormigón está disponible para descender y operar esta llave de paso. Sin embargo, su construcción no está finalizada y los peldaños no llegan hasta el final del cuerpo cilíndrico. Así, es necesario colocar un tramo de escalera adicional para poder acceder hasta la válvula de cierre, tal y como se observa en la foto 1.

Foto 1. Los peldaños de la escalera de acceso a la llave de paso de la captación no llegan hasta el fondo del cuerpo cilíndrico de hormigón.

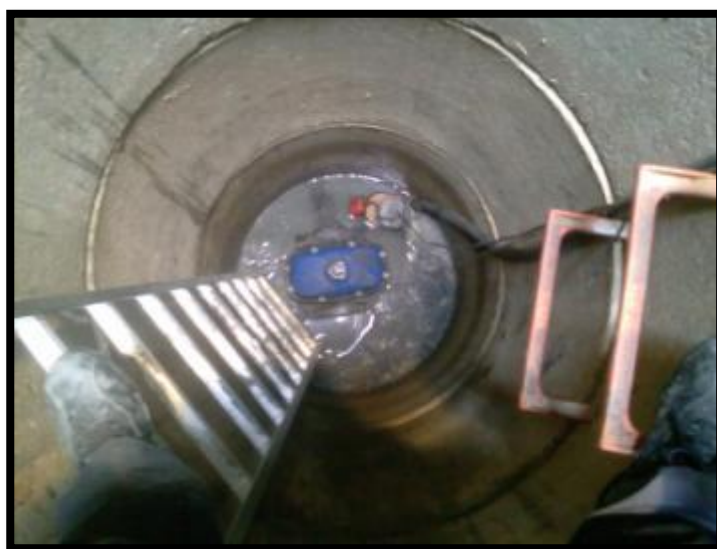
- Actualmente, este cuerpo cilíndrico se encuentra parcialmente inundado. Los operarios de mantenimiento se ven obligados a extraer el agua mediante una bomba para poder tener acceso a la llave (foto 2). La procedencia de la filtración responsable se desconoce, aunque podría deberse bien a una filtración en la tubería que conecta la captación del lago con el aljibe; bien a una rotura de una conducción de agua, o a la presencia de aguas subterráneas. Según la información proporcionada por la Dirección Técnica de la Propiedad, la conexión de la tubería de captación del lago con el aljibe ha sido reparada en varias ocasiones por la empresa constructora del campo de golf durante el transcurso de la obra. Además, la bomba instalada para el vaciado del cuerpo inundado fue colocada por la empresa constructora. Ambos hechos indican que la hipótesis de la rotura en la mencionada tubería sea la verdadera y por tanto la que explique la inundación.

**Foto 2. Vista de la válvula de cierre. El cuerpo cilíndrico de hormigón ha sido vaciado mediante la bomba instalada por la empresa constructora que se observa junto a la válvula. Una escalera adicional es necesaria para llegar hasta la válvula.**

Debido a que el cuerpo está hormigonado alrededor de la tubería, la reparación de esta tubería o de la válvula de cierre en caso de rotura sería costosísima y de muy difícil ejecución.

1. La arqueta de 8 m de profundidad en la que se encuentra la llave de paso desde el lago a la aspiración se inunda permanentemente. Se desconoce la procedencia del origen del agua; siendo muy probable que sea una fuga de la tubería de captación que une lago y aljibe. Para abrir y cerrar la llave es necesario vaciar la arqueta con una bomba.

4. Intentar localizar el origen o procedencia del agua (rotura, filtración del lago, manantial) que inunda la llave de paso desde el lago a la aspiración y que entra directamente en el aljibe.

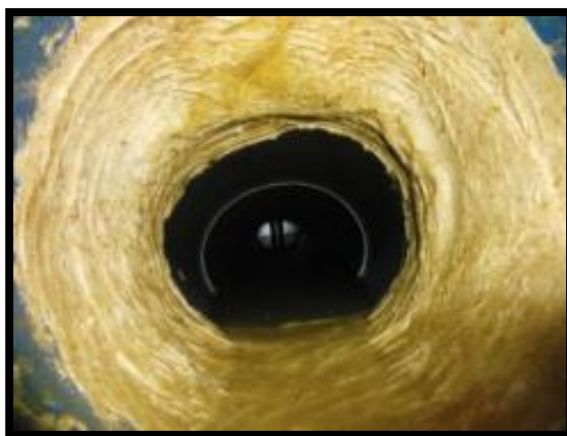
- Aunque la tubería de PE que une la captación con el aljibe es de 315 mm de diámetro en su salida del cuerpo cilíndrico de hormigón; esta tubería entra al aljibe de riego a través de

un cuerpo hormigonado de diámetro inferior a 300 mm. Esto indica que en algún momento hay una reducción en la sección de la tubería de entrada.

**Foto 3. El diámetro de entrada al aljibe es inferior a 300 mm. Al fondo, válvula de paso desde la captación del lago hasta el aljibe.**

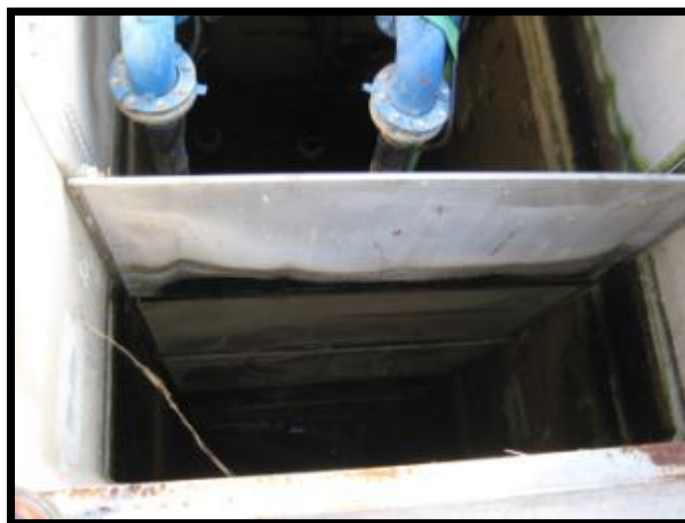
Foto 4. Sistema de filtrado. Separa agua filtrada en el aljibe de riego.

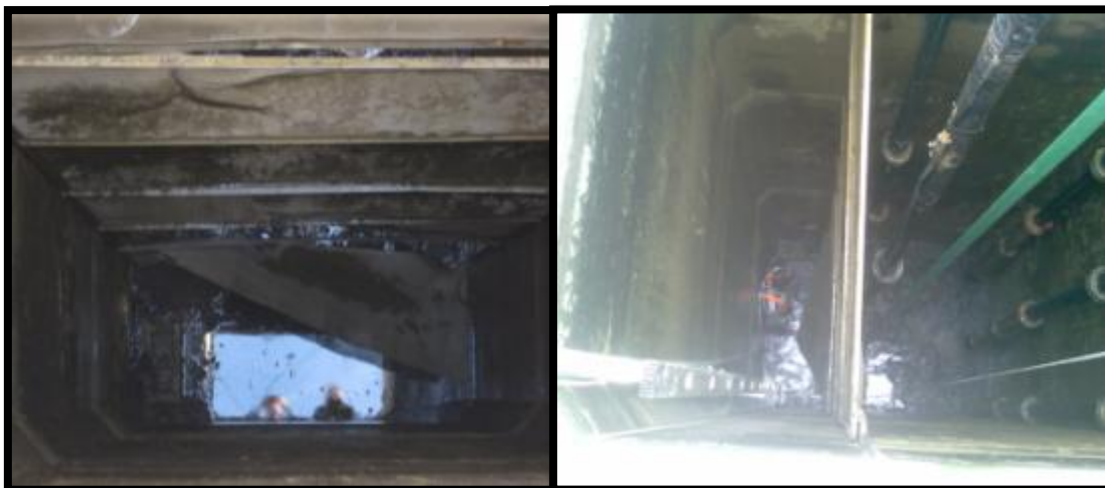
- Los 2 cuerpos más profundos de malla están rotos y no son funcionales, tal y como se aprecia en la foto 5 abajo. La malla se ha despegado del marco rectangular que les da estructura. Así, todos los sólidos y sedimentos pueden pasar con facilidad a la zona de aspiración de las bombas. Consecuentemente, el sistema de filtrado está inservible actualmente. Es probable que la rotura de estas mallas haya sido provocada por la aspiración de las bombas en el cuerpo del aljibe contiguo, ya que originan turbulencias que podrían haber despegado las mallas de sus estructuras.

Foto 5. La malla del sistema de filtrado está rota y despegada en los cuerpos más profundos. El sistema es inservible en este estado.

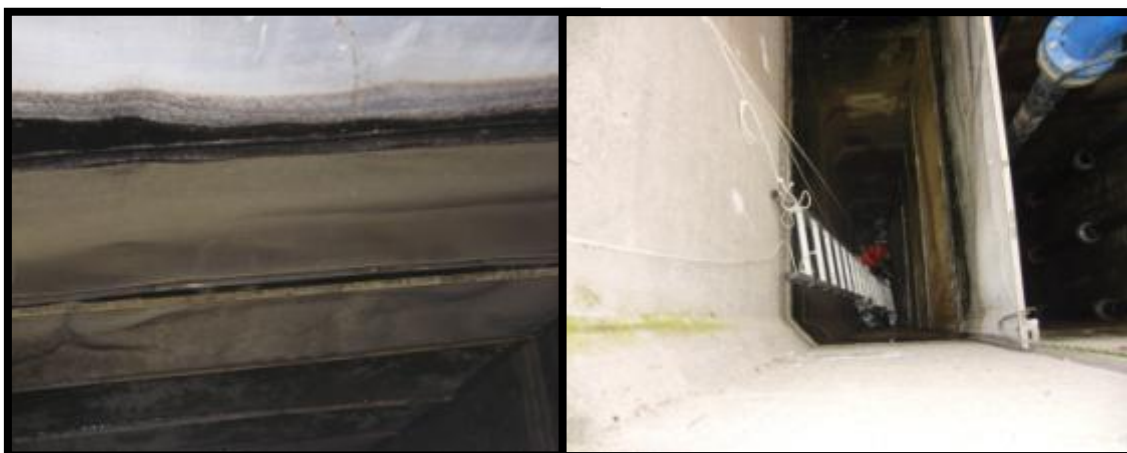
- Además de haber roturas en la malla, los cuerpos están separados unos de otros al estar los deformes los marcos que dan estructura a la malla (foto 6). Así, el agua puede pasar entre los cuerpos evitando la malla. De nuevo, la instalación es inútil para el filtrado y el sistema no realiza función alguna.

Foto 6. La unión entre los cuerpos de malla de filtrado está separada y deformada, permitiendo que el agua sin filtrar llegue a las bombas.

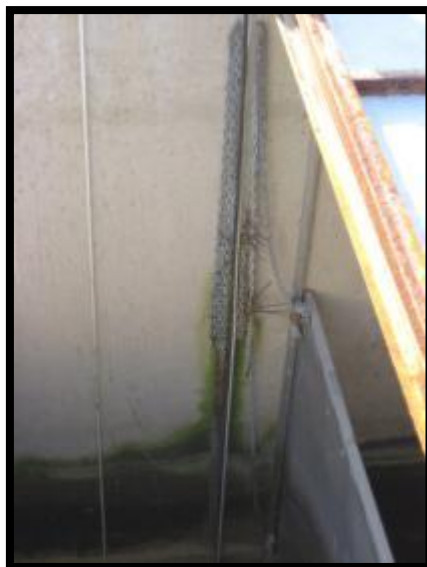
- Las cadenas que sujetan a cada cuerpo de la malla no están enganchadas a 5 de los 7 cuerpos que habría que sacar para proceder a la limpieza del filtro (foto 7). Además, los cuerpos no sujetados son los más profundos (sólo los 2 más superficiales están enganchados). Así, sería necesario proveer de más metros de cadena para poder extraer el resto de cuerpos; y además introducirse dentro del aljibe para proceder a la extracción de los mismos.

**Foto 7. Las cadenas para subir los cuerpos de malla de filtrado no están enganchadas a los 5 cuerpos más profundos. No hay cadena suficiente.**

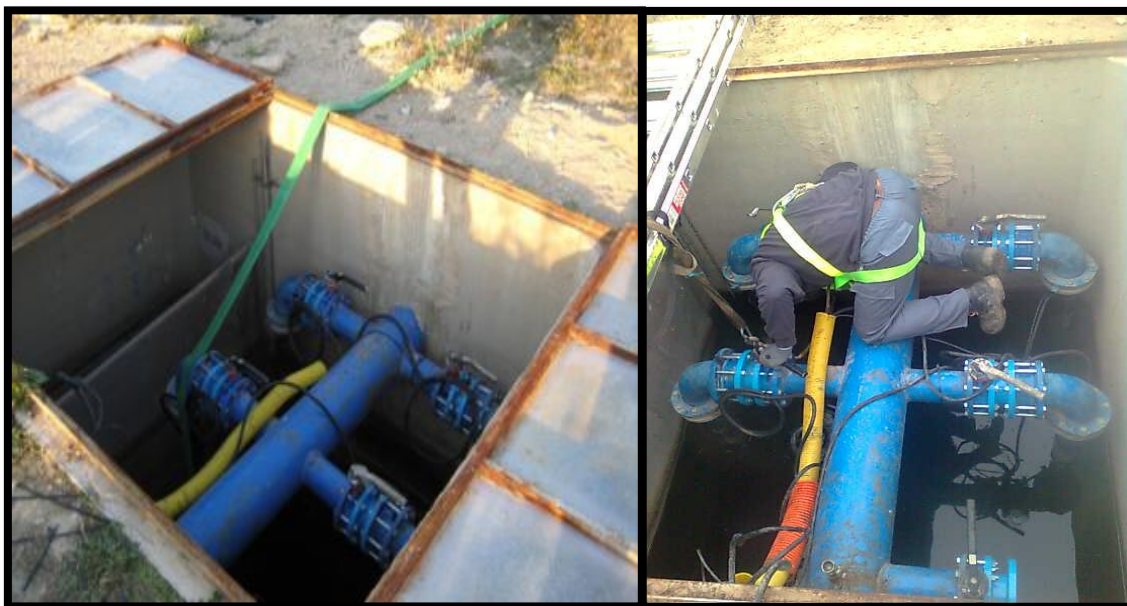
- Las llaves de paso de las bombas están a 80 cm de profundidad desde el nivel del suelo (foto 8). Debido a que no hay plataforma de trabajo ni escaleras de acceso, el diseño ejecutado del aljibe obliga a que estas llaves (que han de ser operadas con frecuencia) tengan que ser manipuladas por operarios sujetos con arneses y complejas medidas de seguridad adicionales (el fondo del aljibe está a 8 metros de profundidad desde el suelo). El diseño es actualmente totalmente inoperativo, ya que una tarea tan simple como el cerrar la llave de paso de una bomba requeriría tomar un enorme número de precauciones, lo cual es improductivo e insostenible.

**Foto 8. El cierre y apertura de las llaves de paso de las bombas es totalmente inoperativo y requiere medidas extraordinarias de seguridad.**

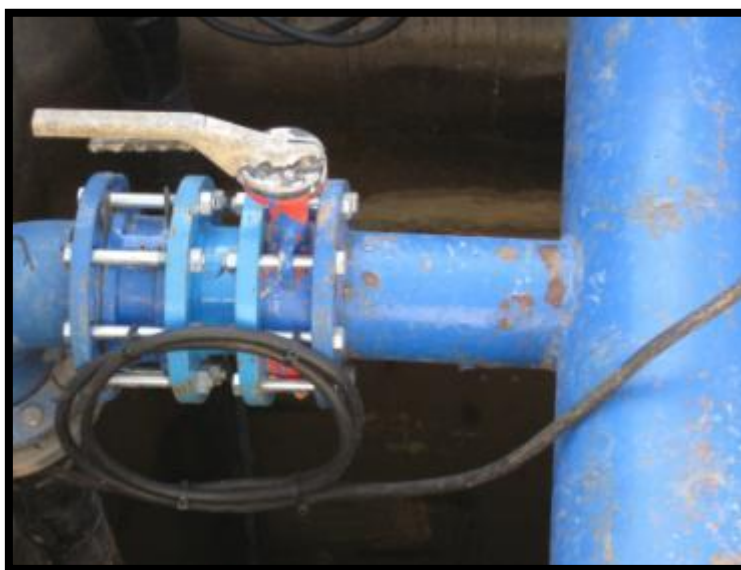
- Paralelamente, las llaves mencionadas en el punto anterior están fabricadas con hierro fundido (foto 9). Este material no es apto para que las condiciones existentes en el aljibe en Font del Llop; ya que debido a que el agua acumulada y circulante es depurada y su

composición provoca la rápida corrosión y desgaste de las llaves. El hierro fundido sufre corrosión cuando el agua contiene concentraciones superiores a 150 mg/l de cloruros y sulfatos; mientras que según el análisis reciente de calidad del agua almacenada en el aljibe adjunto en el ANEXO V de este informe, las cantidades presentes en el agua de riego son de 320 y 214 mg/l de cloruros y sulfatos respectivamente. Además, los vapores y la alta humedad del ambiente oxidan y deterioran aún más este material. Este hecho se agrava más si tenemos en cuenta que las llaves son de cierre de mariposa en lugar de compuerta; por lo que el efecto de desgaste del agua circulante sobre tapa de cierre dentro de la tubería es aún mayor.

**Foto 9. El hierro fundido de las llaves de paso de las bombas está desgastado y oxidado por la humedad ambiental y la calidad del agua circulante.**

4. La sonda de las bombas sumergibles, que debería evitar que las bombas trabajasen en seco, está rota y puenteada.
5. Todos los elementos hidráulicos realizados en hierro fundido (colector, llaves de paso de las bombas, bridas y tornillos, válvulas antiretorno) están deteriorados y en muy mal estado, habiéndose seleccionado un material poco resistente a las condiciones existentes en Font del Llop (aguas depuradas, alta oxidación, humedad).

1. Vaciar el lago y analizar cómo es y en qué estado se encuentra la captación (si hay filtro, etc). También se podrían detectar fugas.
2. Se recomienda que se sustituya el material adoptado para bridas de las tuberías de PEAD de las bombas, válvulas antiretorno, carretes de desmontaje tornillos, etc. (hierro fundido) por otro resistente a las condiciones presentes; ya que estos elementos están muy deteriorados actualmente. Se recomienda que estos elementos sean de un material más resistente a estas condiciones como acero inoxidable o polietileno, mucho más resistentes a la oxidación. Se recomienda que las tuberías de las bombas sumergibles sean de acero inoxidable para que no pandeen ni cimbreen.

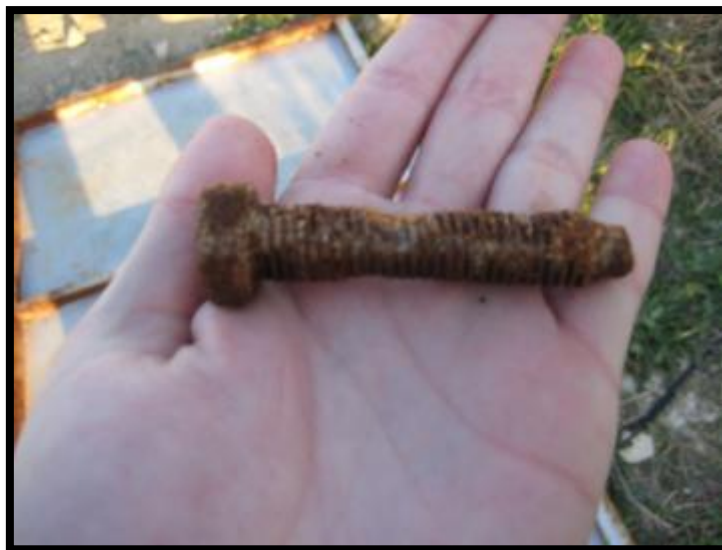
- Las bridas que unen los diferentes tramos de la tubería de PEAD que sustentan a las bombas están en idéntico estado al ser también de hierro fundido. Los tornillos están completamente desgastados debido al efecto corrosivo del agua (cloruros y sulfatos), a la oxidación y a los continuos giros provocados por el funcionamiento de las bombas (foto 10 abajo).

**Foto 10. Las bridas y los tornillos de hierro fundido están muy deteriorados.**

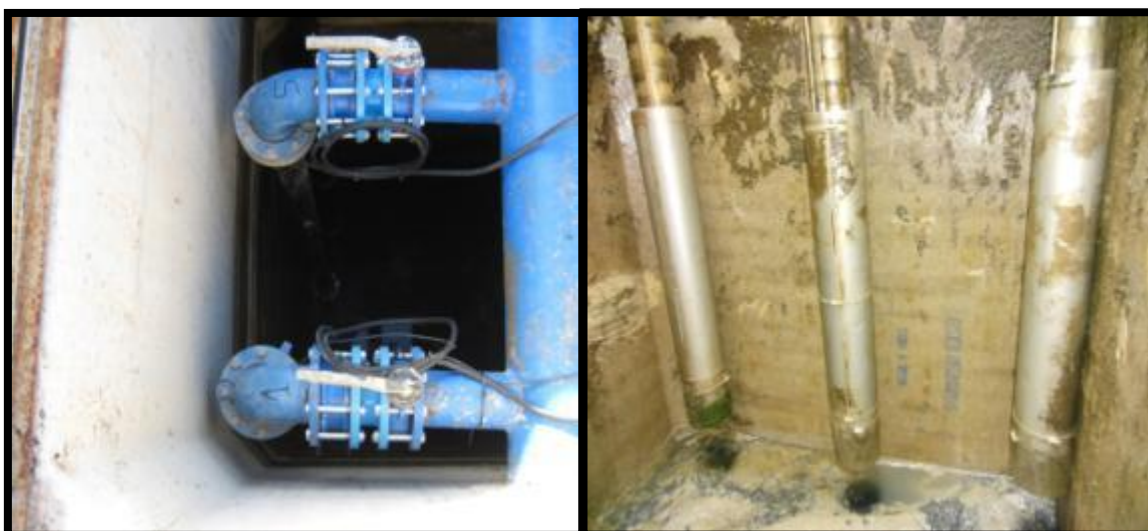
- Debido al estrecho diseño del aljibe, las bombas se encuentran demasiado pegadas a la pared de hormigón (entre 5 y 10 cm de separación). De hecho, la bomba 5 está en contacto permanente con la pared. Este hecho, sumado a que las tuberías que sustentan a las bombas sumergibles son de polietileno de alta densidad (PEAD), supone un serio riesgo de que las bombas golpeen la pared cuando entran en funcionamiento y giran. El pandeo que sufren las tuberías de PEAD cuando las bombas arrancan y comienzan a girar, maximizado por el hecho de que están divididas en 3 cuerpos, hace que las bombas se muevan y puedan golpear la pared.

**Foto 11. Hay menos de 10 cm de separación entre las bombas y la pared del aljibe. La bomba 5 (bomba derecha, foto derecha) está en contacto con la pared.**

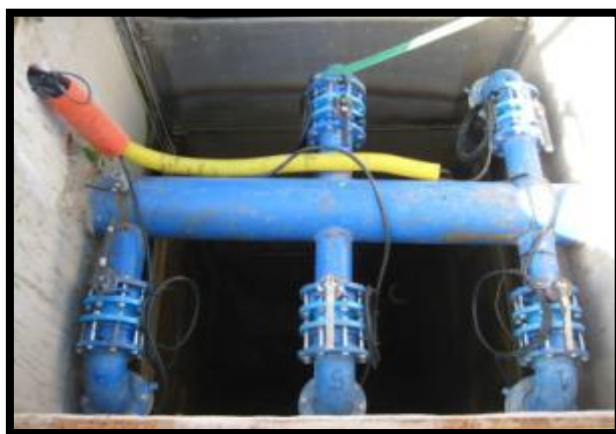
- De las 5 bombas existentes, 4 se encuentran enfrentadas 2 a 2 respecto al colector; mientras que la quinta trabaja sin ninguna otra bomba enfrente (foto 12). Este diseño es potencialmente peligroso en caso de que una de las bombas enfrentadas fallase o perdiese rendimiento. Por ejemplo, si una válvula antiretorno fallase, el empuje que provoca la bomba enfrentada haría que la bomba no pudiese con el caudal en sentido contrario. Igual sucede si una bomba perdiese rendimiento: el caudal que impulsaría la bomba enfrentada le impediría trabajar con normalidad.

**Foto 12. Una de las bombas no está confrontada respecto al colector. Este diseño puede derivar en problemas de funcionamiento potenciales.**

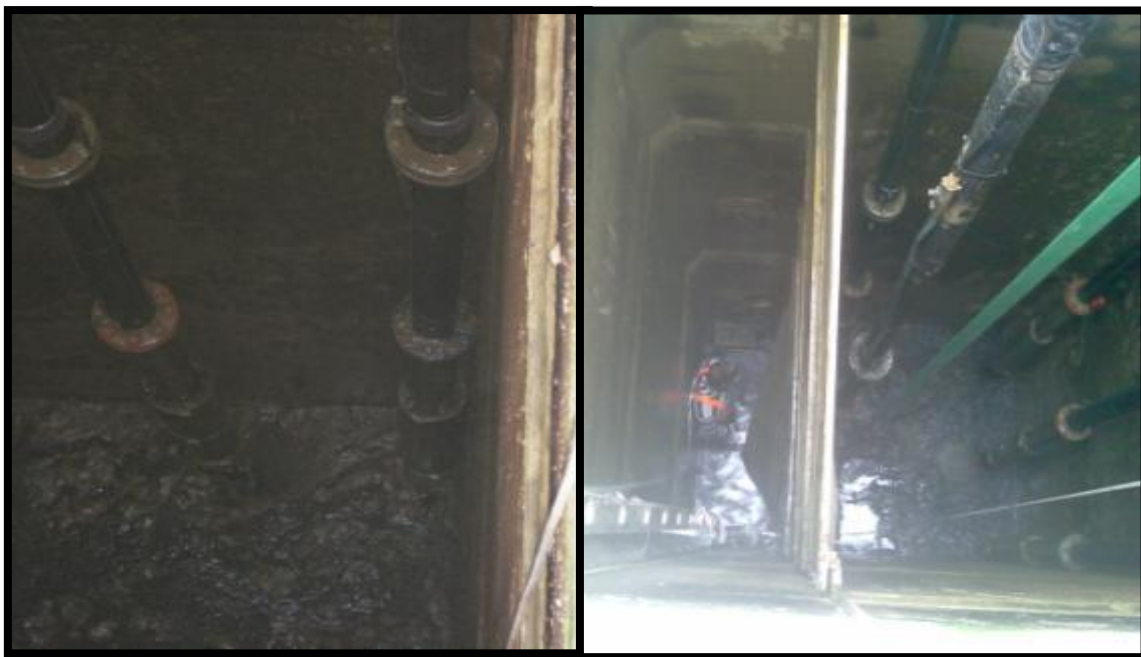
- La sonda de nivel de agua, cuya función es la de evitar que el nivel del agua sea demasiado bajo y así las bombas nunca trabajen “en seco”, se encuentra rota y puenteada. Así, no están realizando su función y podrían provocar que las bombas se averiaran si el sistema demandara presión cuando el aljibe no estuviese suficientemente lleno.
- Debido al no funcionamiento del sistema de filtrado, la base bajo las bombas sumergibles está llena de sedimentos (lodos y fangos, foto 13). Esto supone un peligro para las bombas, que podrían aspirar sólidos que provocasen su avería. EL espesor del material sedimentado oscila entre los 20 y 30 cm, estando la aspiración a 50 cm sobre la base del aljibe.

Foto 13. Los lodos y los fangos se acumulan en el sector del aljibe donde aspiran las bombas debido a la inoperatividad del sistema de filtrado. En la foto derecha, se aprecia como los lodos se concentran en el sector donde las bombas aspiran.

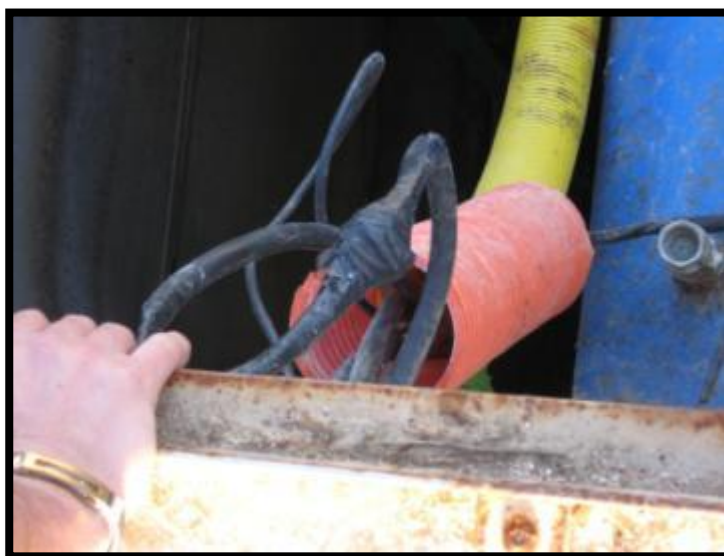
- El cable que suministra corriente a las bombas está conectado eléctricamente con el del cuerpo de la bomba a través de una clema común en lugar de un enlace termorretráctil; y tapado con cinta adhesiva. Además, los cables de corriente están unidos en la clema. Esto es inadecuado, ya que supone un riesgo elevado de que se quemen ante subidas de corriente. Los cables deberían estar pues separados y enlazados con su correspondiente de manera independiente.

Foto 14. Los cables de corriente se conectan a través de una clema tapada con cinta aislante.

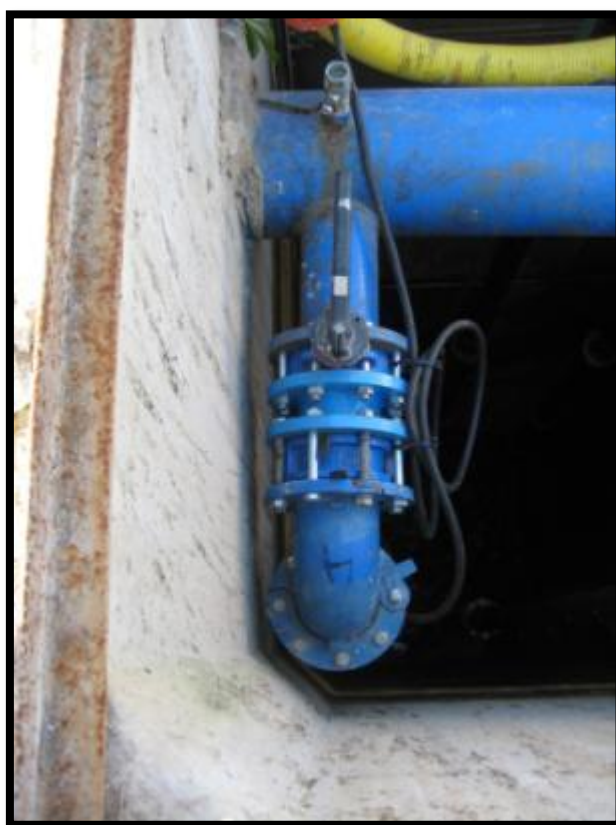
- Tal y como muestra la foto 15 a continuación, el colector se encuentra en muy mal estado, picado y deteriorado a pesar de haber sido instalado hace menos de 2 años. El motivo es que el material del que está fabricado (hierro fundido) no está diseñado para un uso de aguas procedentes de depuración y para un ambiente tipo como el existente en Font del Llop, caracterizado por una alta humedad y por condiciones propicias para el desgaste y la corrosión. La vida útil del colector se ve pues reducida significativamente.
- El colector se encuentra empotrado a la pared de hormigón del aljibe, por lo que si fuese necesario sustituirlo o repararlo habría que picar todo el hormigón y rehacer la obra de nuevo. Esto supondría un gasto en recursos económicos y humanos notable.

Foto 15. El colector se encuentra en mal estado debido a la selección del material dadas las condiciones presentes. Además, se encuentra empotrado a la pared de hormigón del aljibe.

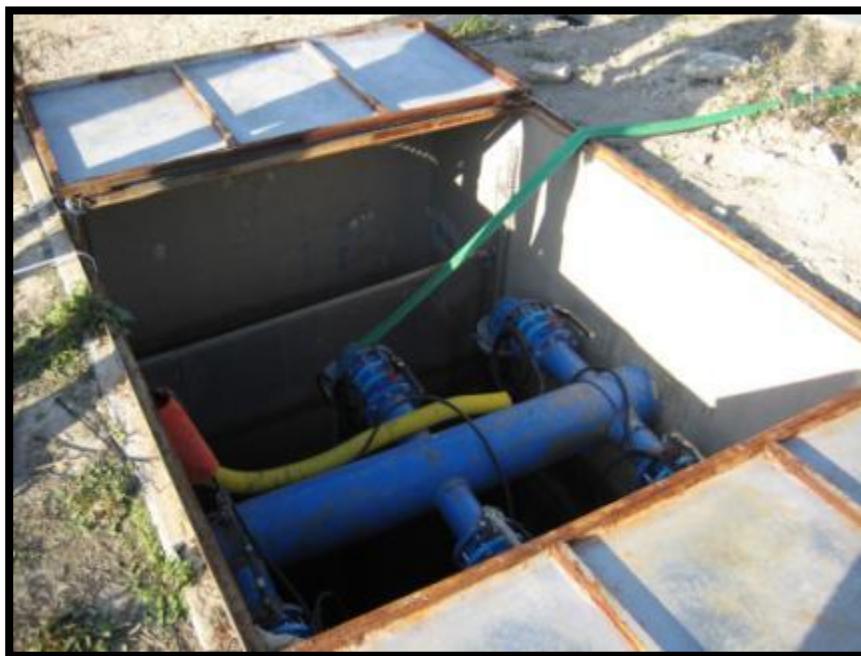
Teniendo en cuenta que en condiciones normales y con el sistema trabajando a plena capacidad serán necesarios 230 m<sup>3</sup>/hora, el aljibe se vaciaría en menos de 8 minutos sin la entrada de agua desde la captación. Aún considerando que la captación del lago suministra un máximo de 512 m<sup>3</sup>/h, el volumen del aljibe es muy limitado y justo para el sistema diseñado; ya que 29 m<sup>3</sup> no garantizan una reserva adecuada en caso de rotura u obstrucción en la captación del lago.

Foto 16. Las dimensiones del aljibe no garantizan una reserva adecuada de agua en caso de rotura u obstrucción de la captación desde el lago.

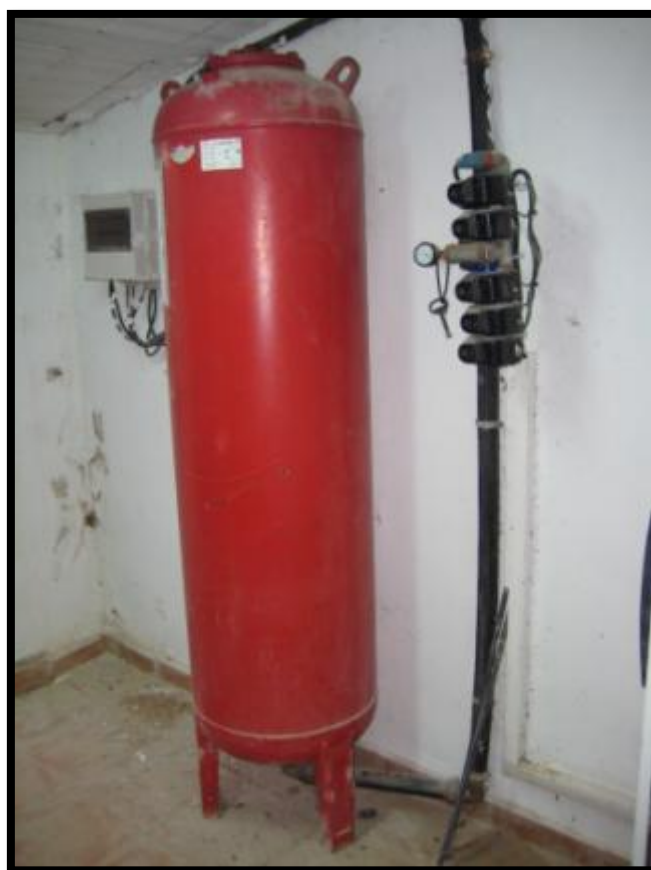
- El transductor de presión y los presostatos se encuentran dispuesto en la tubería de entrada al calderín en lugar de encima de este. Así, no está realizando ninguna función, ya que debería leer las presiones en la parte superior del calderín y no en la tubería de entrada. Según la manera en que calderín y presostato están dispuestos actualmente; el calderín no está realizando ninguna función y no está amortiguando ningún golpe de ariete. La presión es leída antes de que el calderín la haya amortiguado.
- No existe una llave de corte que permita aislar al calderín para proceder a su limpieza rutinaria de mantenimiento. Además de dicha llave, tampoco está instalada un tubo de salida del calderín que permita vaciar la suciedad acumulada en el calderín.

Foto 17. El transductor de presión del calderín está en paralelo al mismo y no realiza ninguna función. No hay llave de corte ni tubería de vaciado para limpieza.

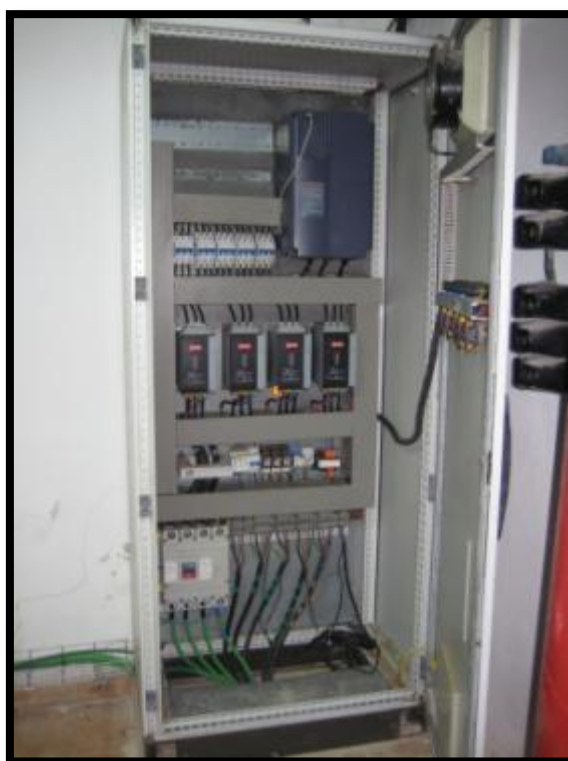
- Los arrancadores “Danfoss” que se han instalado únicamente soportan 4 ó 5 arranques a la hora. Esto es claramente insuficiente para el bombeo de un campo de golf; en el que debido a pequeñas demandas de agua (mangueras, riego por goteo de zonas ajardinadas, pequeñas fugas, riegos para heladas o siringas, etc.) una bomba puede arrancar hasta 20 veces en una hora.

- Las bombas Grundfos instaladas, según especificaciones de la casa comercial, soportan hasta 35 A de intensidad. Sin embargo, los magnetotérmicos instalados actúan cuando la intensidad de corriente alcanza los 63 A. Así, los magnetotérmicos están tan sobredimensionados que son inútiles, ya que las bombas se quemarían por encima de los 35 A y los magnetotérmicos no interrumpirían la corriente hasta los 65 A. Durante la auditoría del cuadro eléctrico, se pudo comprobar que a 50 Hz las bombas consumían entre 23 y 25 A, demostrando que los 63 A de estos disyuntores son excesivos.

Foto 18. Vista del armario eléctrico del bombeo

11. El armario eléctrico de las bombas presentan numerosos errores importantes de diseño. Los arrancadores no son adecuados para el número de arranques típico en un campo de golf y no están preparados para soportar la demanda normal del campo en periodo de riego; los magnetotérmicos y el disyuntor general están sobredimensionados y no evitarían los daños por subidas de amperaje; el variador de frecuencia sufre un desgaste continuo y excesivo al no haber bomba jockey; y no se han programado alternancia en el arranque de los arrancadores.

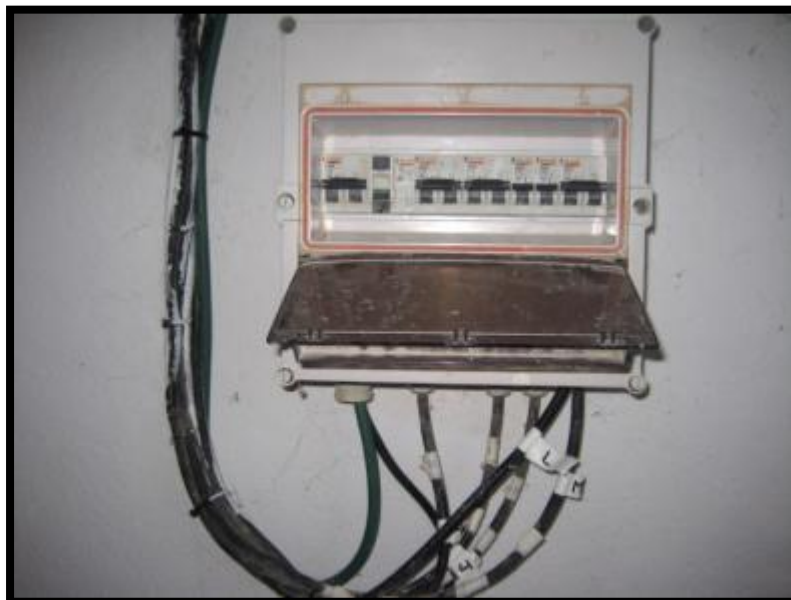
- A pesar de que el cuadro presenta un diferencial de 63 A y 300 mA, cuando dicho diferencial es activado salta constantemente desconectando el circuito. Este hecho no es explicable en términos de consumo de los satélites, ya que dicho consumo no supera los 3,5 A por satélite y serían necesarios 18 satélites funcionando simultáneamente para que el diferencial saltase. Esto indica que existen derivaciones a tierra de los conductores activos en la alimentación a los satélites. Este es un hecho muy preocupante, puesto que las derivaciones en la comunicación a los satélites impedirían la programación del riego desde el ordenador central. Actualmente, el sistema está funcionando porque el diferencial está puenteado, ocultando así las derivaciones a tierra. Este hecho es refrendado por el informe técnico externo adjunto en el ANEXO I de este informe.

- Los protectores térmicos para las líneas de control y alimentación de los satélites están sobredimensionados. Inclusive, los amperajes para cada línea son diferentes (40 y 32 A). Este hecho es refrendado por el informe técnico adjunto en el ANEXO I de este informe.
- La salida del cable es de alimentación de los satélites es de 2 x 2,5 mm. Teniendo en cuenta que la distancia a la que ha de llegar la tensión es de más de 500 m; la caída de tensión previsible será significativa. Es por ello que la sección de cable es insuficiente en la salida; siendo más adecuado haber comenzado por una sección más gruesa que hubiera decrecido progresivamente (tal y como ha sido diseñado en el bombeo de la zona baja del campo).

Foto 19. Vista del cuadro eléctrico de los satélites. El diferencial está puenteado.

12. El cuadro eléctrico de los satélites también presenta varios problemas importantes y está con el diferencial puenteado. Cuando se activa el diferencial, éste salta de inmediato indicando derivaciones a tierra en la línea; no se han dispuesto estabilizadores de tensión que eviten daños drásticos en los satélites ante probables picos de tensión que pudieran aparecer; y la salida de la alimentación a los satélites tiene un espesor que no garantiza la llegada de tensión suficiente en los satélites más lejanos (a más de 500 m del cuadro).

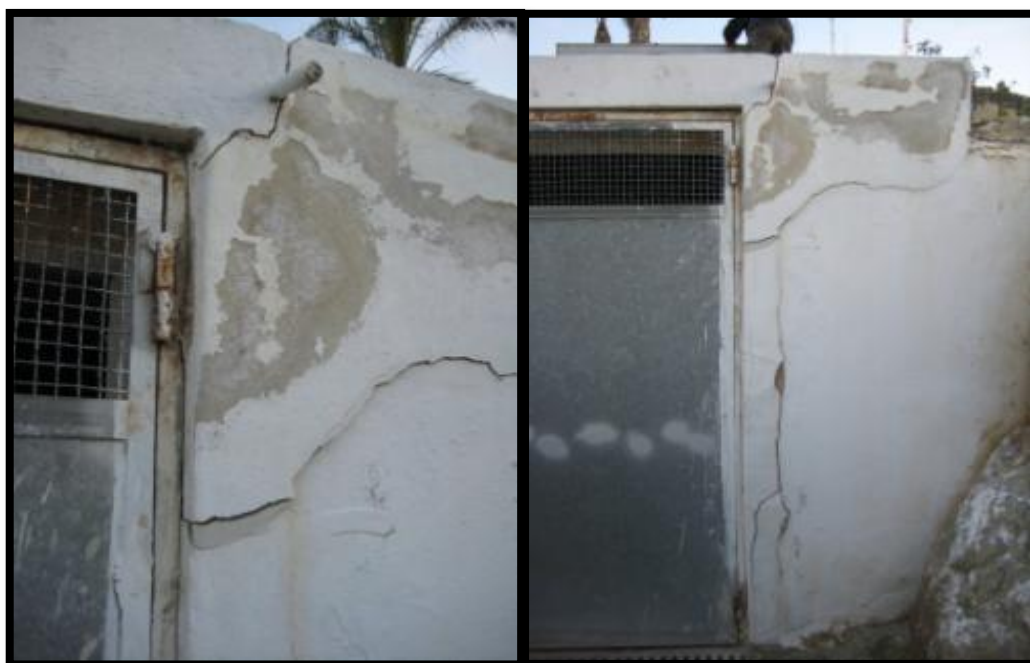
- La caseta del grupo de bombeo se encuentra en un estado alarmante, con las paredes agrietadas, las vigas despegadas del muro, el metal oxidado por completo y con filtraciones de agua de desconocida procedencia. Todas estas observaciones indican que el estado de la caseta de bombeo es inestable y peligroso para las personas que trabajan dentro de ella.

Foto 20. La caseta de bombeo se encuentra en muy mal estado.

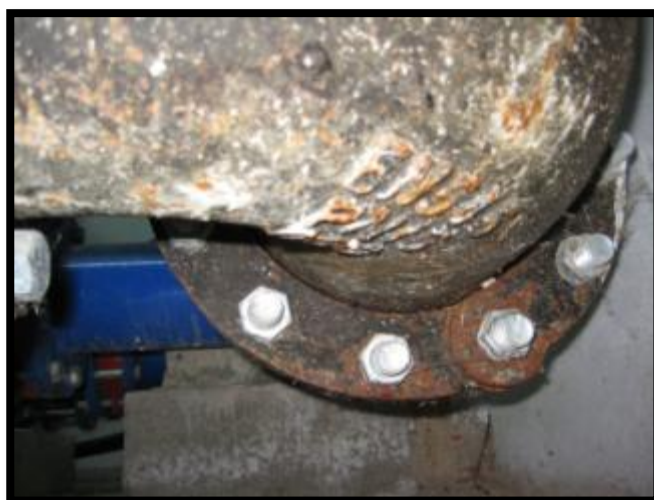
- Al igual que sucede en el bombeo de la zona alta del campo, muchos de los elementos hidráulicos están fabricados en hierro fundido (colector, bridas, llaves...). La oxidación y el efecto corrosivo de la humedad y el agua (con concentraciones en cloruros y sulfatos muy superiores a las que tolera el hierro fundido) han provocado un significativo desgaste sobre dichos elementos, cuya vida útil se ve muy limitada a pesar de haber sido instalados recientemente (hace menos de 2 años).

Foto 21. Brida de hierro fundido deteriorada en la caseta de bombeo de la zona baja.

1. Todos los elementos hidráulicos realizados en fundición están muy deteriorados y desgastados por la oxidación y el efecto corrosivo del agua.
2. El diferencial de las 2 bombas auxiliares y el automático del variador están sobredimensionados y podrían provocar el quemado de las bombas y variador respectivamente.

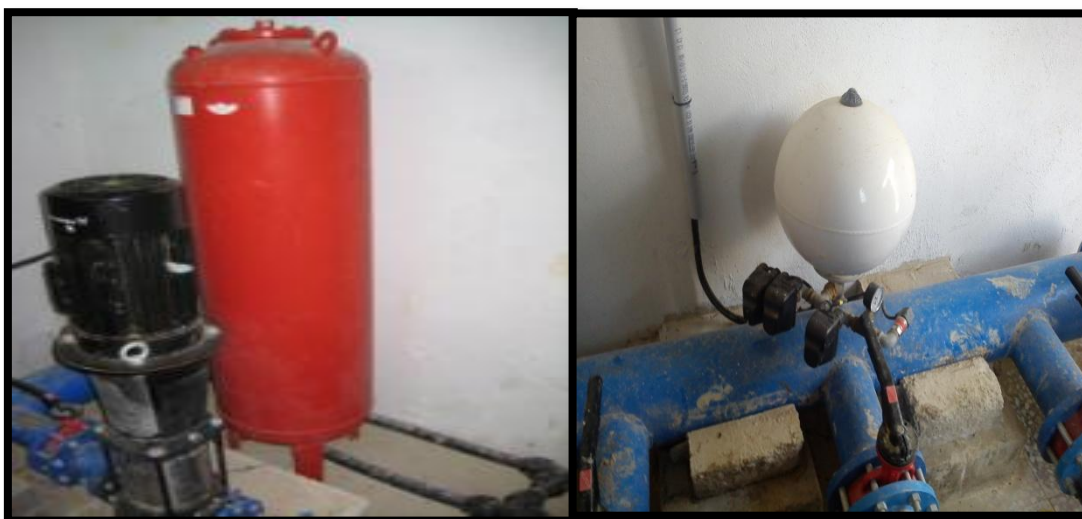
- El diferencial o disyuntor de las 2 bombas auxiliares es de 30 A, pero se comprobó que el consumo individual de las bombas es de 16 A, estando especificado en la ficha técnica de las bombas que trabajan a 20 A como máximo. Este sobredimensionamiento del disyuntor podría provocar el quemado de las bombas. Igual ocurre con el variador de presión, cuyo automático es de 63 A (consumo muy superior a los 20 A que consume).
- Existen 2 calderines en esta estación de bombeo. Uno de ellos es demasiado pequeño para amortiguar los golpes de ariete comunes en una estación de bombeo de golf; hecho que explique probablemente el que se haya dispuesto un segundo calderín de membrana. Sin embargo, el transductor de presión y los presostatos se encuentran dispuestos en la tubería de entrada al calderín de membrana en lugar de encima de este. No está pues

realizando ninguna función, ya que debería leer las presiones en la parte superior del calderín y no en la tubería de entrada.

**Foto 22.** A la izquierda, presostatos y transductor deberían estar en la parte superior del calderín. A la derecha, calderín insuficiente para amortiguar los golpes de ariete.

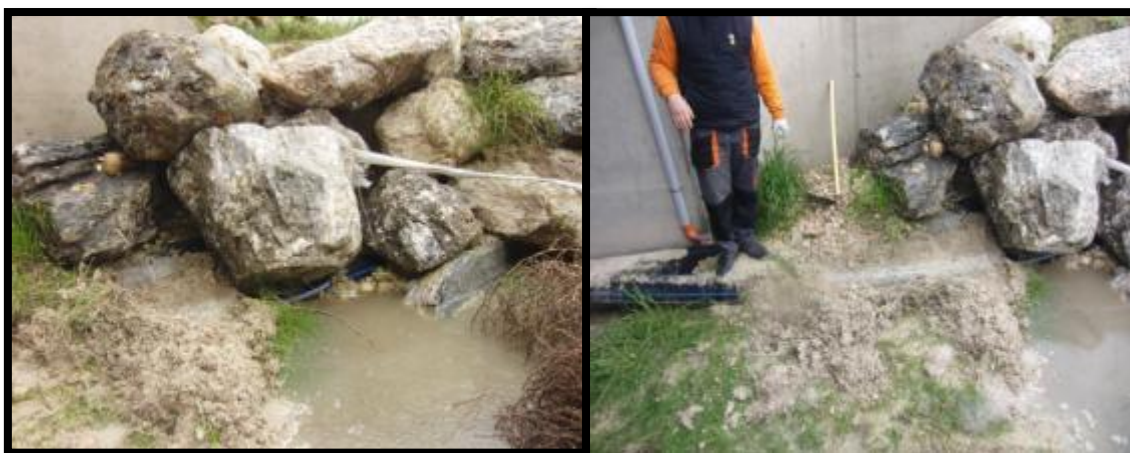
- Sobre la tubería de captación de este bombeo (PE de 315 mm de diámetro) se han colocado piedras de gran tonelaje para formar una escollera (foto 23 abajo). Sin embargo, no se ha dispuesto ni diseñado ninguna protección que las resguarde.

**Foto 23.** La escollera descansa sobre las tuberías sin protección alguna.

4. La tubería de captación del lago se encuentra dispuesta bajo una escollera muy pesada sin protección alguna; estando además pegada a la tubería de recirculación entre lagos. Ante posibles fugas o averías, probables dada la nula protección dispuesta, la reparación será tremendamente costosa en tiempo y recursos económicos. Tampoco existe una llave de seguridad que detenga el vaciado del lago en caso de rotura de la mencionada tubería de captación.

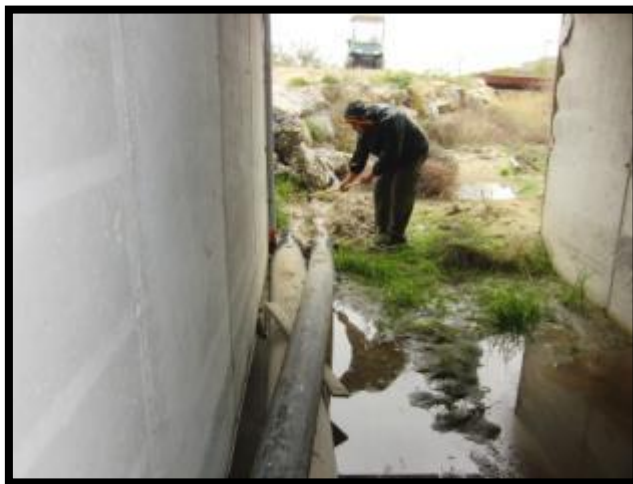
Además, esta tubería se cruza con la de recirculación de los lagos (de PE con 200 mm de diámetro). La disposición de ambas tuberías y el hecho de que la escollera descansa sobre ellas, además de constituir un riesgo potencial de roturas, dificultan enormemente las reparaciones que tendrían que ser llevadas a cabo en caso de fugas o averías, que serían además muy costosas.

Mencionar por último que la dicha tubería de captación no presenta ninguna llave de cierre, por lo que ante una fuga o avería, el lago podría vaciarse sin que pudiera ser evitado.

**Foto 24. Las tuberías de recirculación del lago y de la captación del bombeo de la zona baja se cruzan y descansan una sobre otra.**

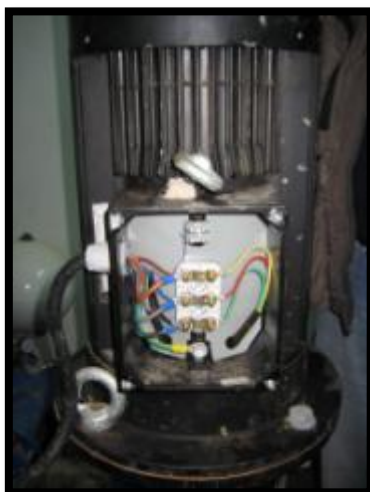
- La protección térmica del motor que viene de serie en las bombas instaladas está desconectada. Es una ventaja desaprovechada que evitaría que el motor resultara dañado ante una subida de la temperatura.

**Foto 25. Las protecciones térmicas del motor están desinstaladas.**
