## INFORME FINAL CAMPEONATO DE ESPAÑA DE PROFESIONALES SENIOR MASCULINO 2001 (LA TORRE) Y CAMPEONATO DE ESPAÑA DE PROFESIONALES MASCULINO 2011 (EL VALLE)

Durante la última semana del mes de Octubre y la primera del mes de Noviembre, se llevó a cabo en Murcia la disputa de los Campeonatos de España de Profesionales Senior Masculino y de Profesionales Masculino, en las instalaciones de La Torre Golf Resort y El Valle Golf Resort, respectivamente.

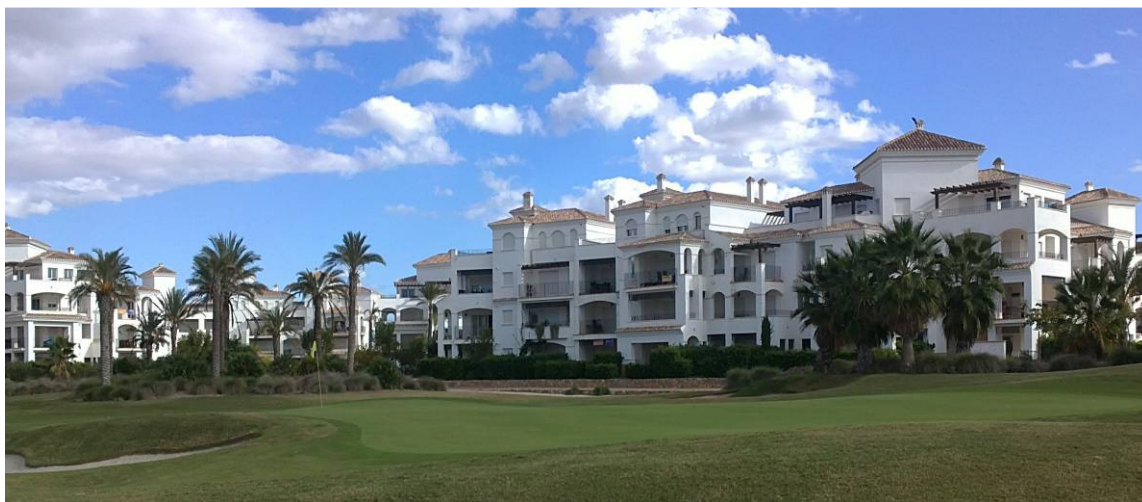
Los greens se encontraban en buena condición, mostrando un buen color, buena densidad, estando libres de enfermedades y malas hierbas (**foto 1**).

Foto 1. Vista panorámica de un green.

El único pero, fue la presencia de un poco de colchón en algunos greens. Variedades tan agresivas como A1 y A4, necesitan continuos verticados y *dusting* para poder ofrecer unas superficies de pateo firmes durante todo el año. También son necesarios varios pinchados y pase de gradén a lo largo del año.

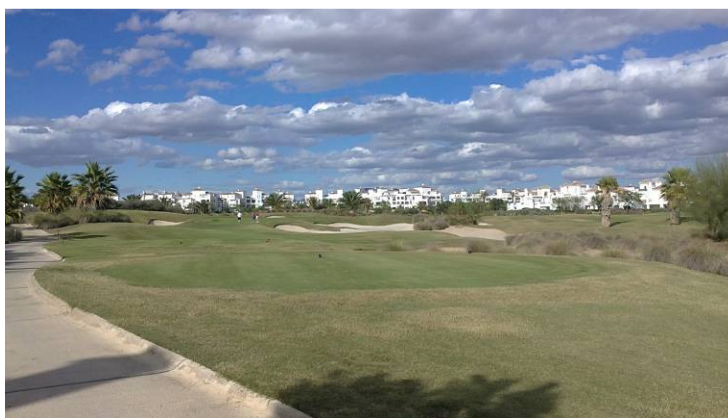
Las plataformas de tee estaban en muy buenas condiciones (**foto 2**) puesto que se reservaron con tiempo de antelación suficiente. Su nivelación era perfecta, concediendo un muy buen stand al jugador.

Foto 2. Vista de una plataforma de tee del recorrido.

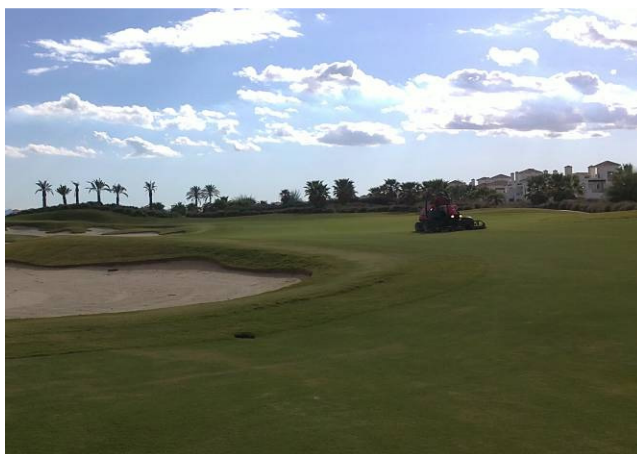
Las calles presentaban un buen color y una buena cobertura de césped (**foto 3**). Durante el Campeonato se mantuvo una frecuencia de corte que permitiese presentar las calles limpias y homogéneas. También se trabajó en el recebo de chuletas.

Foto 3. Detalle del color de las calles.

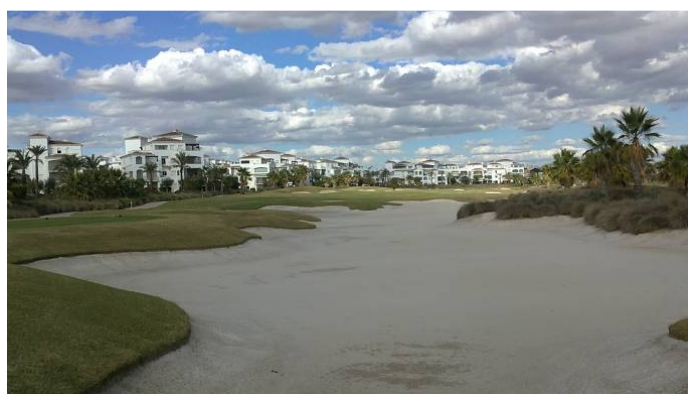
Cabe destacar el gran trabajo realizado por la plantilla de mantenimiento en esta área del campo. Se ha de tener en cuenta la gran extensión de bunkers de este campo y el hecho de no considerarse ninguno de ellos como waist bunkers. Por lo que el mantenimiento de estos fue el mismo para toda esa zona del campo. Todos los bunkers se encontraban perfectamente perfilados (**foto 4**).

Foto 4. Bunker bien perfilado.

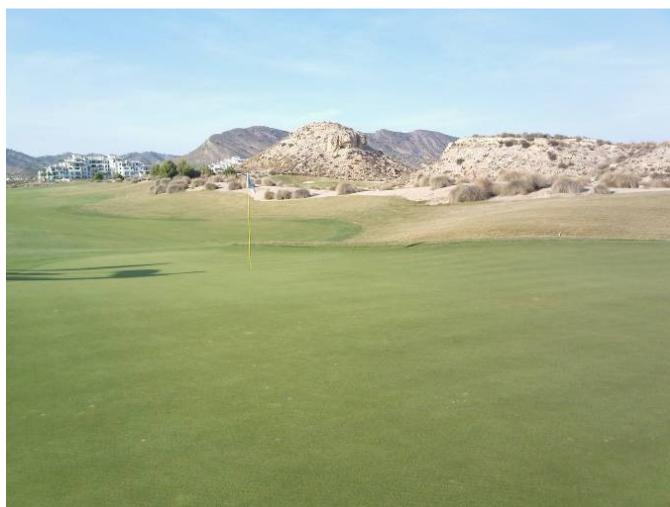
Los greens presentaban cierto colchón y se habían realizado en ellos un verticado, acompañado de un micropinchado macizo y un recebo, 15 días antes del Campeonato. Estas actuaciones no son del todo recomendables cuando hay una competición tan próxima. Como consecuencia, los greens no estaban recuperados, del todo, de estas labores y quedaba arena del recebo realizado. El uso de PGR's, posiblemente, retrasó la recuperación de estos. Una semana antes del Campeonato, los greens, se estaban cortando con tripleta a una altura de 3,5 mm. No obstante y como se puede observar en la **foto 1**, el aspecto estético de los greens era muy bueno, a excepción de algunos *fairy rings* que habían en algunos greens.

**Foto 1. Vista de un green del recorrido.**

- Corte con manual a 3,5 mm, de este modo se consiguió eliminar la arena que quedaba en superficie.
- Bajada de altura de corte a 3,2 mm, corte por la tarde y por la mañana, acompañado de pase de rulo por la tarde. El objetivo fue aumentar la velocidad de los greens, eliminar la arena en su totalidad y mejorar la rodada de la bola.
- Supresión del riego.

Tras estas actuaciones se consiguió eliminar la arena superficial, mejorar la rodada de la bola y tener una velocidad comprendida entre 9,5 y 10,2 pies durante la semana del Campeonato. Las condiciones meteorológicas acaecidas durante la semana del Campeonato, unidas al diseño de los greens, permitieron que esta velocidad fuera más que suficiente.

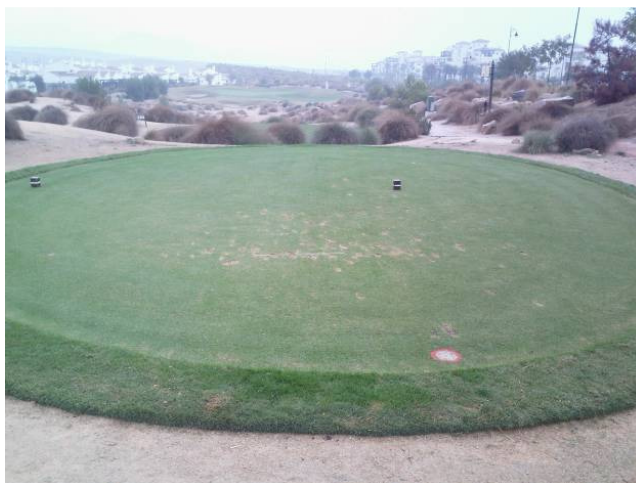
Las plataformas de los tees se encontraban en buena condición (**foto 2**). Si bien algunas de ellas presentaban mucha arena de un recebo anterior al Campeonato. No obstante, estaban bien niveladas y la cobertura de césped era muy buena.

Foto 2. Plataforma de tee del hoyo #6.

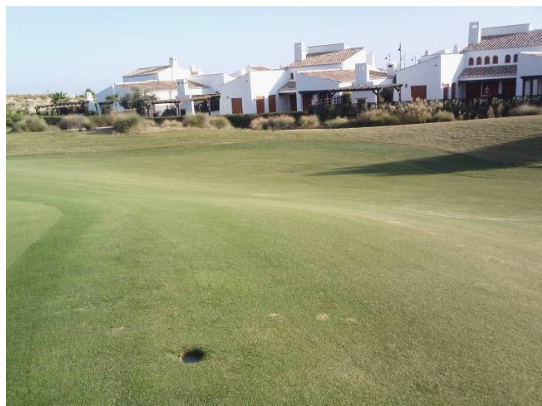
Como en todas las áreas del campo la frecuencia de corte era muy baja. Por lo tanto, estas superficies ofrecían un aspecto poco homogéneo. Se pudo apreciar la presencia de colchón y como consecuencia la aparición de *scalping*, *fairy rings* y *dry spots*. Otra circunstancia es la presencia de restos de ryegrass, de resiembras de años anteriores, que con la bajada de las temperaturas se están haciendo más patentes, confiriendo a las calles un aspecto indefinido y sucio.

Después de llevar a cabo estas acciones el aspecto y la homogeneidad de ambas superficies, tal y como se puede observar en las **fotos 3 y 4**, mejoró.

Foto 3. Vista de un approach la semana del Campeonato.

Se decidió aumentar la frecuencia de corte y emplear sopladoras para mover hacia el rough los numerosos restos de siega que quedaban en estas zonas. Se decidió hacer corte en *split* para aumentar la productividad y realizar la siega en el menor tiempo posible. Se llevo a cabo un muy buen trabajo en el recebo de las numerosas chuletas presentes en las zonas de caída de bola.

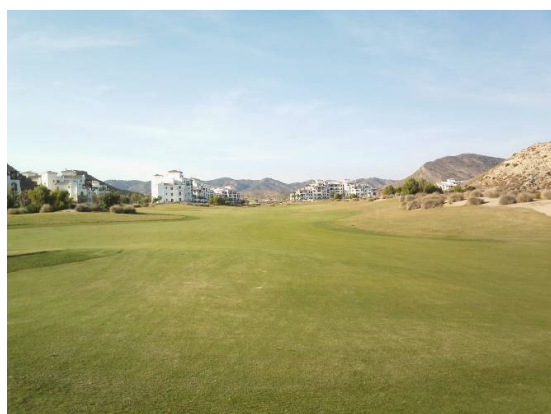
Foto 4. Vista de una calle, donde se puede observar el corte en *split* y restos de siega en superficie.

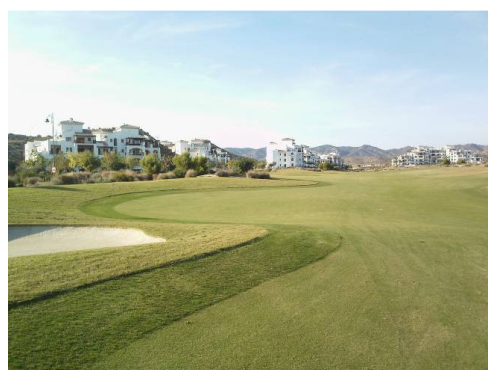
También se consiguió cierta diferenciación entre calle, anillo de semirough y rough (foto 5).

Foto 5. Diferenciación de las distintas zonas de juego.

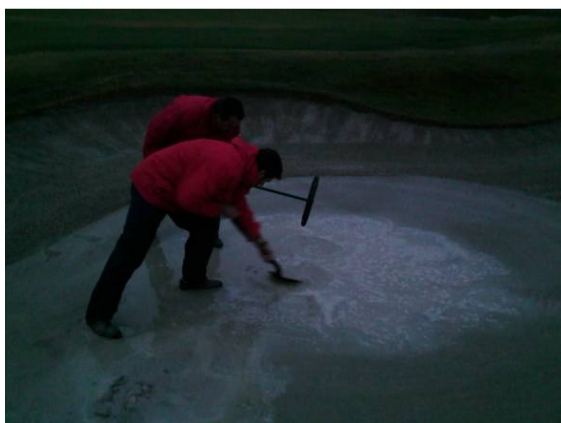
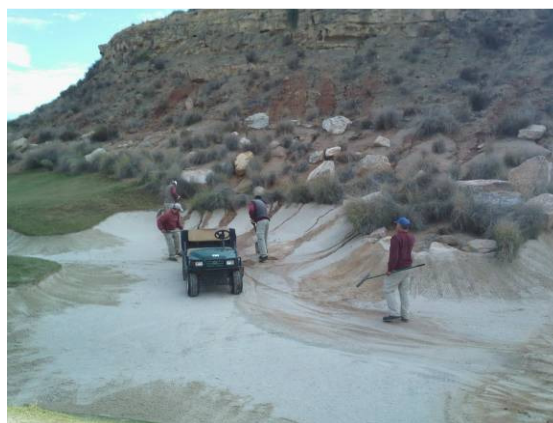
Los bunkers presentaban un buen perfilado y un buen espesor de arena pero aquellos que se mantienen con la moto de bunkers, tenían su base compactada. Durante la semana del Campeonato se estuvo trabajando en este aspecto pero las precipitaciones caídas durante el viernes, nos obligaron a dedicarnos a drenar el agua acumulada (**foto 6**) y a levantar las paredes de estos (**foto 7**).

**Fotos 6 y 7. Drenaje a mano y trabajos de recuperación de las paredes de los bunkers.**

La plantilla de mantenimiento realizó un gran trabajo y los bunkers estaban de nuevo listos para las jornadas finales del Campeonato.
