REAL FEDERACIÓN ESPAÑOLA DE GOLF

## INFORME FINAL OPEN DE ESPAÑA FEMENINO 2011 LA QUINTA GOLF & COUNTRY CLUB

Tras la disputa del Open de España Femenino, llevado a cabo en las instalaciones de La Quinta Golf & Country Club (Benahavís, Marbella), durante la semana del 12 al 18 de Septiembre, este Departamento ha elaborado el siguiente informe.

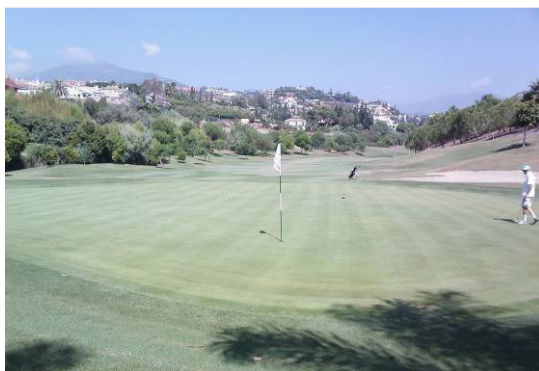
Los **greens** mantuvieron una velocidad consistente durante la semana del Torneo, estableciéndose esta entre 10,5 y 11,5 pies. Dicha velocidad se consiguió con pase de rulo por la tarde y doble corte por la mañana. La rodada de la bola fue uniforme durante todo el Torneo.

Foto 1. Vista de un green durante el Torneo.

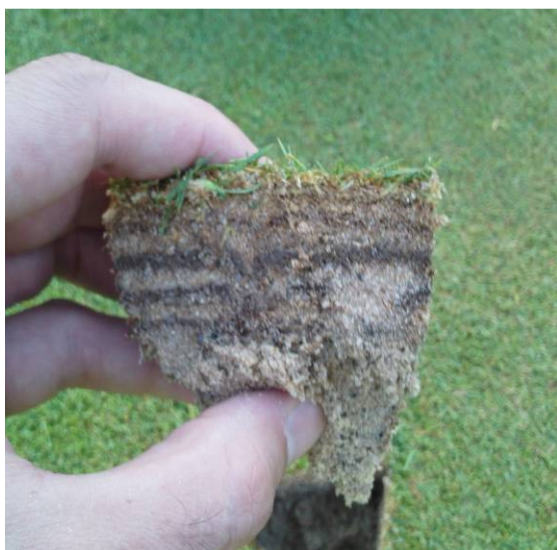
El riego con los aspersores se suprimió, en los greens, el martes de la semana del Torneo, realizándose tan solo riegos de apoyo con manguera y siringa en zonas puntuales. No obstante, se recibió alguna queja acerca de la firmeza de los greens y más en concreto, sobre la cantidad de pisadas que se encontraban las jugadoras de las últimas partidas. Esta circunstancia está relacionada con la falta de labores de aireación en los greens (**Fotos 2 y 3**).

Foto 2. Perfil de un green en La Quinta.

La ausencia de pinchados huecos provoca que el agua no percole en el perfil del green de manera rápida y vertical. Como se puede observar en la **foto 2**, las diferentes capas de materia orgánica han de saturarse completamente de agua para que esta pase a la siguiente capa y vaya humedeciendo el perfil. De este modo, se favorece un movimiento horizontal del agua que va en detrimento de la firmeza de los greens. Por el contrario, en la **foto 3** se pueden observar los canales creados por las labores de aireación, estos canales favorecerán el movimiento vertical del agua, no quedando el perfil totalmente saturado de agua en las capas más superficiales y presentando el green una mayor firmeza.

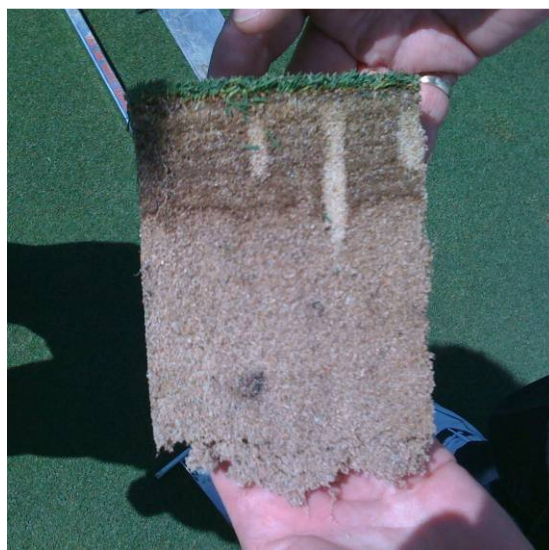
Foto 3. Perfil de un green en el que se han llevado a cabo labores de aireación.

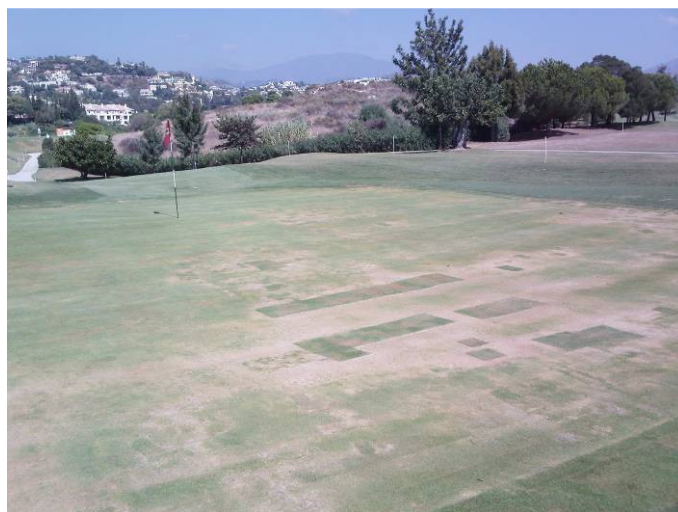
Otro aspecto negativo fue el estado del green #4 (**Foto 4**), encontrándose este casi impracticable para el juego del golf.

Foto 4. Vista del green #4 del recorrido del Torneo.

A *priori*, el método constructivo de este green puede ser la causa de su estado. Al realizar una cata se pudo observar un marcado *black layer*, estando este siempre relacionado a condiciones de anoxia. Un drenaje insuficiente, debido a la lamina de polietileno que hay en su base, su construcción encima de la autovía, una excesiva cantidad de materia orgánica en la mezcla de *top soil* y una mezcla *in situ* de este, parecen ser los factores que condicionan el estado de este green. También se pudo observar que su diseño y/o construcción no favorecen a evacuar el agua por escorrentía (drenaje superficial).

Sin duda, se trata de un hecho poco grato para todas las partes y que no se ha de producir en un Torneo de esta envergadura y en un campo con la calidad de La Quinta. Por lo tanto, os recomendamos una remodelación del green para que no se vuelva a repetir esta circunstancia en un futuro.

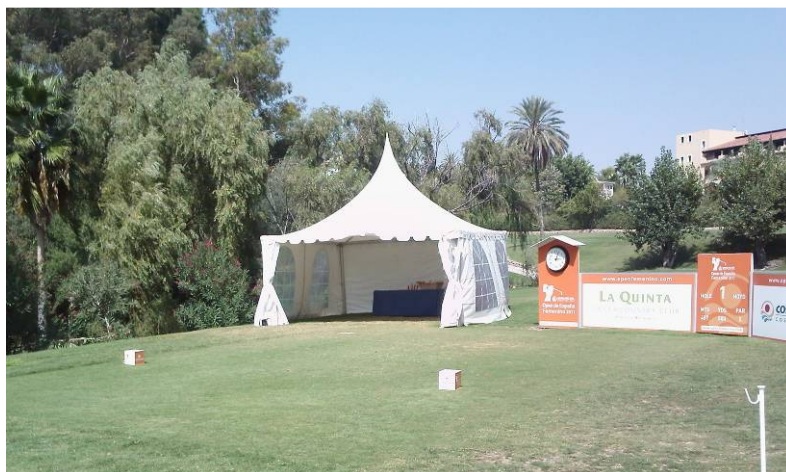
Los **tees**, en líneas generales, se mostraron en buena condición para el Torneo (**Foto 5**). Las plataformas se encontraban firmes, bien niveladas y presentaban una buena cobertura de césped.

**Foto 5. Plataforma del tee #1 el último día del Torneo.**

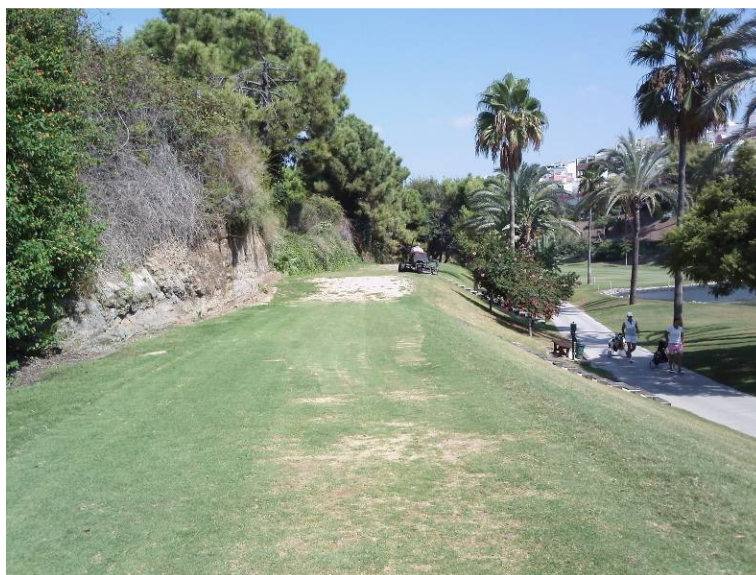
La plataforma del hoyo #3, destinada para el Torneo, no se pudo utilizar debido al estado en que se encontraba (**Foto 6**).

**Foto 6. Aspecto de la plataforma de tee del hoyo #3 que se había reservado para el Torneo.**

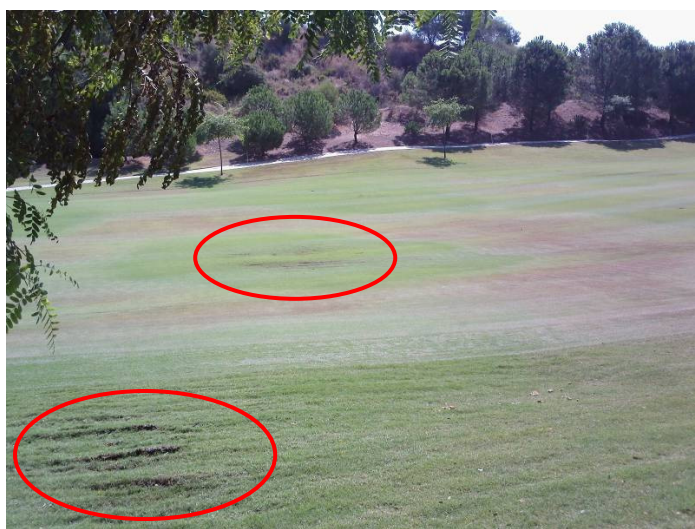
El estado de las **calles** no fue el óptimo durante los primeros días del Torneo. Las calles no se presentaban homogéneas, mostrando zonas secas y otras zonas encharcadas (**Foto 7**). Por lo tanto, hubo que colocar bola durante el Torneo.

**Foto 7.** Vista de una de las calles del recorrido donde se pueden observar zonas muy húmedas.

- Poca homogeneidad en la capa de enraizamiento de las calles. Estas no se construyeron haciendo un capping con arena o con el mismo material.
- El ordenador central de riego no se encontraba en funcionamiento. Siendo muy difícil aportar, exactamente, el agua necesaria en cada zona de las calles.

Un planning anual de labores de aireación en las calles contribuiría a mitigar esta situación en el futuro. Pudiendo presentar unas calles más jugables y estéticamente más aceptables.

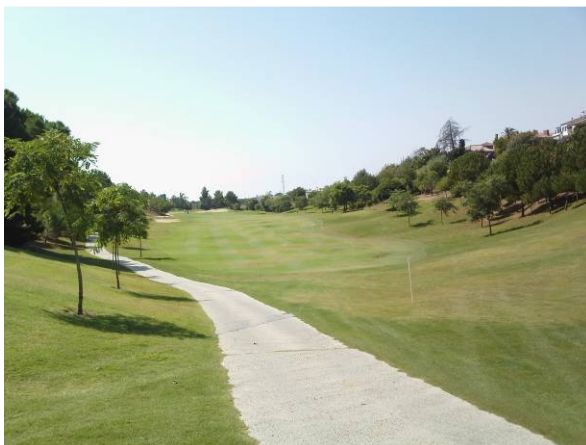
Con buen criterio, solo se regaron zonas puntuales durante la semana del Torneo, consiguiendo que el estado de las calles mejorase mucho para el fin de semana. Más allá del aspecto estético, las calles se presentaron mucho más homogéneas y en mejor condición para el juego los últimos días del Torneo (**Foto 8**).

Foto 8. Vista panorámica de la calle #3 desde los tees.

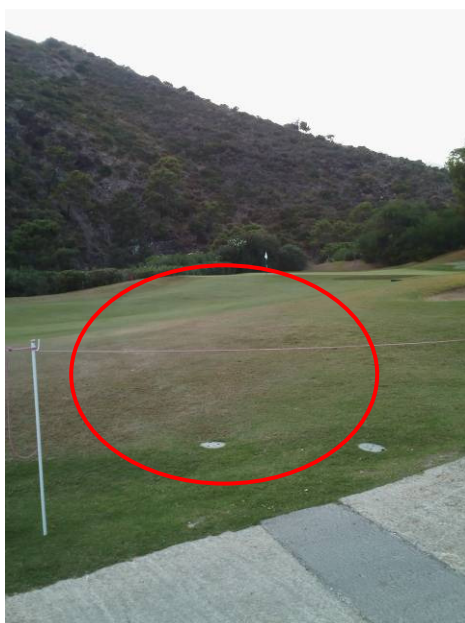
Otro punto a considerar es el excesivo tráfico que soporta el rough, prueba de esto son zonas muy compactadas en las que la *Bermuda* se ve estresada y su crecimiento es menor (**Foto 9**). Este hecho, resta homogeneidad al rough.

Foto 9. Zona del rough con excesivo tráfico. Se puede observar el desgaste que sufre la Bermuda en esta zona.

Para futuros eventos, sería recomendable evitar el tráfico en estas zonas y realizar labores de aireación para descompactarlas.

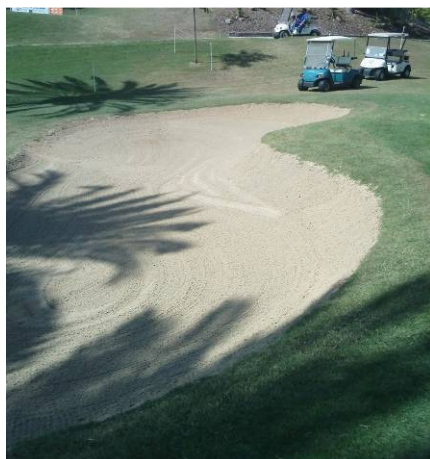
Los **bunkers** se encontraban bien perfilados y definidos (**Foto 10**). Al suprimir el riego del campo, fue difícil mantener la homogeneidad entre ellos. Siendo necesario el riego con manguera y desde los satélites para mantener homogénea la humedad de la arena de estos. Se hizo un buen trabajo pero hubiera sido necesario mayor número de operarios para poder presentar todos los bunkers del recorrido en unas condiciones óptimas.

Foto 10. Detalle del perfilado de un bunker.
