## **GREEN SECTION RFEG INFORME MENSUAL**

**ZONAS AJARDINADAS CENTRO NACIONAL DE GOLF**

Agosto, 2012

**AV.7.2012**

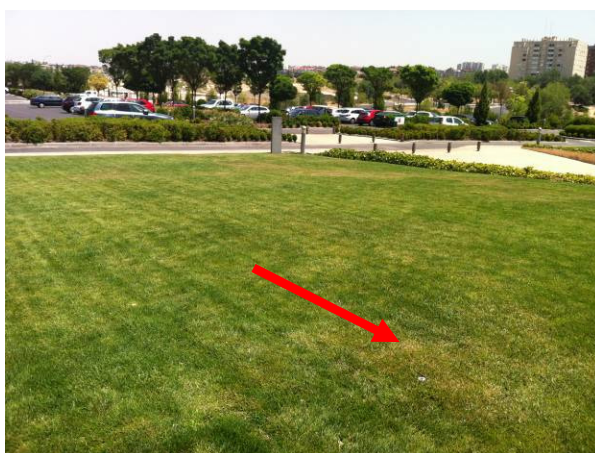
La pradera muestra un buen aspecto (**foto 1**) y ha sido abonada durante el mes de julio. Aunque se han realizado trabajos referentes al riego aún se pueden observar algunas zonas de secas, que estamos seguros mejoraran en breve.

**Foto 1. Zona con secas en recuperación.**

Se recomienda:

- Vigilar y comprobar el buen funcionamiento del riego.
- Seguir una buena frecuencia de siega.

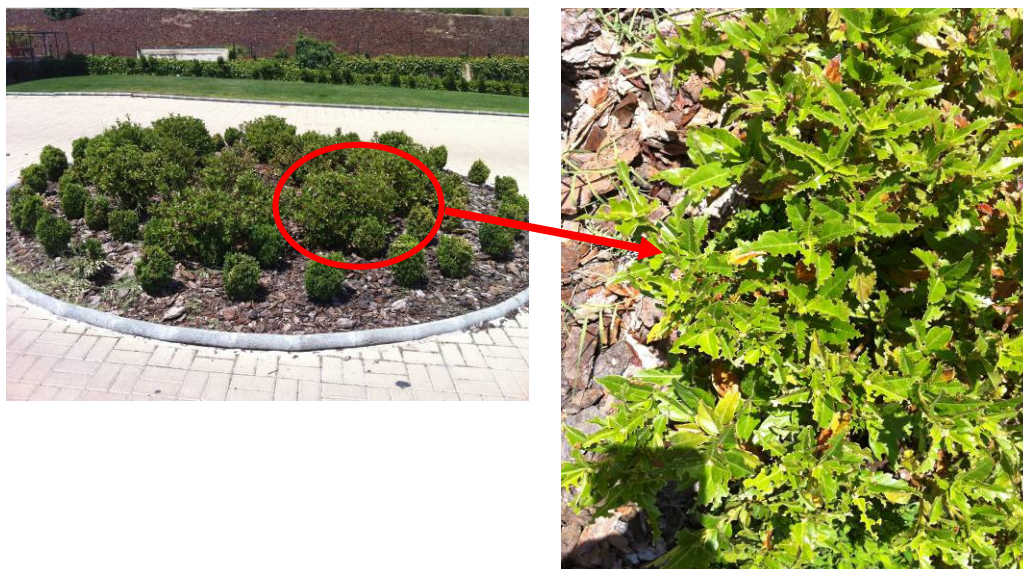
- Las flores de temporada aún se encuentran en buen estado. Por lo que previsiblemente no será necesario reponerlas durante este mes. Si decayesen, se procedería a su reposición.
- El seto de durillo parece presentar un mejor estado en la zona donde se ha llevado a cabo el drenaje. No obstante, toda la población de esta especie se encuentra afectada por el ataque de algún lepidóptero o coleóptero (**fotos 2 y 3**). Tenemos conocimiento de que se están realizando tratamientos fitosanitarios. Sin embargo, os sugerimos que utilicéis la materia activa Imidacloprid y/o Cipermetrina.

Fotos 2 y 3. Detalle de las hojas comidas por la plaga.

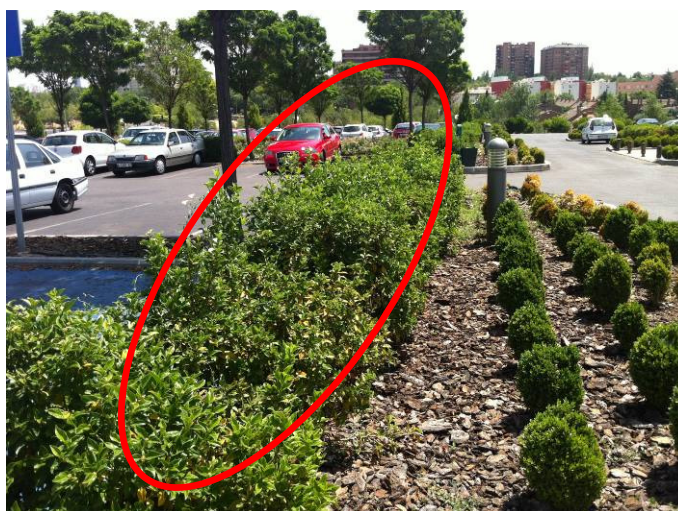
Foto 4. Detalle del seto que ha perdido su forma geométrica.

Al igual que en la zona anterior, se recomienda una poda de las especies que forman los setos para que estas recuperen una forma geométrica atractiva (**foto 4**).

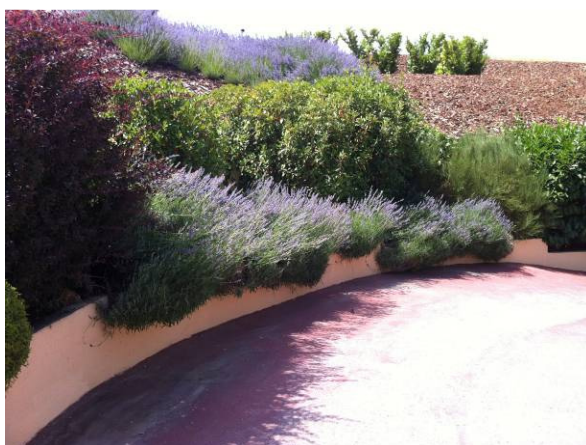
**Foto 5. Detalle del estado actual de la rampa de salida y entrada de buggies. La zona derecha ha de ser vigilada para que no estreche la rampa.**

Lo más importante en esta zona es controlar el crecimiento de la hiedra en la zona de acceso de los proveedores y mantener una buena visibilidad en la rampa de entrada y salida de los buggies (**foto 5**). También es importante mantener la rampa limpia de corteza, arena o cualquier material que pueda hacer perder tracción a los buggies.
