## **GREEN SECTION RFEG INFORME MENSUAL**

**ZONAS AJARDINADAS CENTRO NACIONAL DE GOLF**

Octubre, 2012

**AV.10.2012**

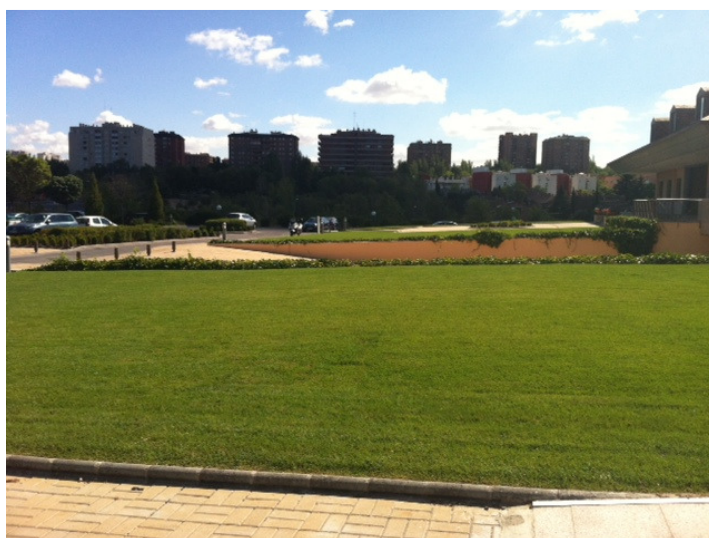
La pradera presenta un muy buen aspecto debido al aumento en la frecuencia de siega y a la bajada de las temperaturas (**foto 1**).

**Foto 1. Vista de la pradera de entrada al CNG.**

Recomendamos revisar los tiempos de riego, pues en la parte del lateral de la pradera próxima a la entrada del garaje siempre se observa demasiada humedad y agua en el asfalto.

Se recomienda:

- Vigilar y comprobar el buen funcionamiento del riego.
- Segar 2 veces por semana.
- Abonado con una formulación próxima a 13-0-46 a una dosis de unos 20 gr/m<sup>2</sup>.

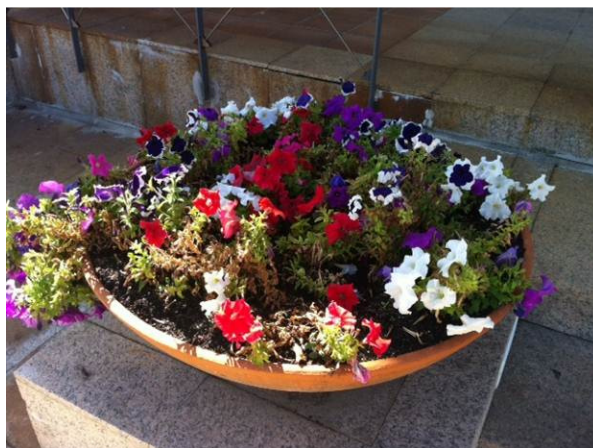
- En el parterre circular de la entrada al CNG se han sucedido varias averías de riego durante este último mes.
- Es posible que sea necesario reponer las flores de temporada durante este mes (foto 2).

Foto 2. Estado de las flores de temporada de la entrada a la Casa Club.

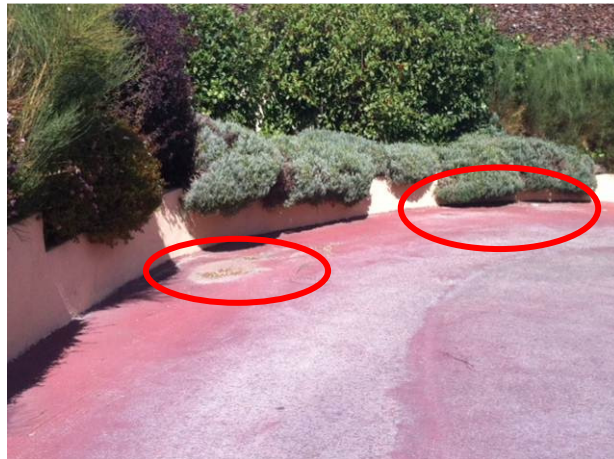
Lo más importante en esta zona es controlar el crecimiento de la hiedra en la zona de acceso de los proveedores y mantener una buena visibilidad en la rampa de entrada y salida de los buggies. También se aconseja que se limpien estas zonas de posibles arrastres de arena que pueden ser peligrosos para la circulación de los buggies (foto 3).

Foto 3. Restos de arena en la rampa de bajada de buggies.
