## **GREEN SECTION RFEG INFORME MENSUAL**

**CAMPO DE GOLF DE LA  
BASE AÉREA DE TORREJÓN**

ABRIL, 2012

## INFORME DEL CAMPO DE GOLF B.A. TORREJÓN: ABRIL

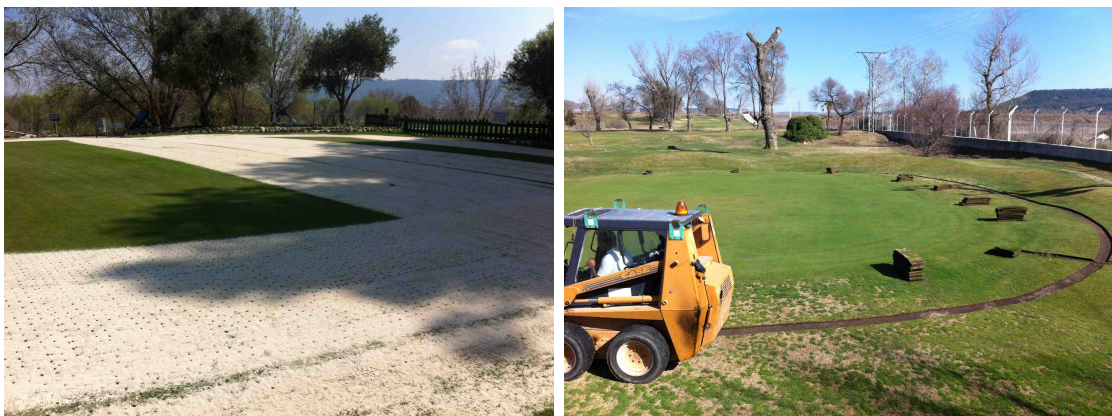
Foto 1: Detalle de Putting Green pinchado y recebado, y obra de riego en Green 2, respectivamente.

La obra de los greens se empezó el día 6 de marzo y su progreso está cumpliendo las expectativas. Como se preveía se está tardando una semana para acabar cada Green, lo cual comprende apertura de zanja, colocación de tubería y aspersores, y cierre de zanja. Para trabajar de una manera más limpia y evitar problemas en caso de lluvias, se está procediendo a retirar las tierras a una zona determinada, de la cual se vuelven a recoger para tapar la zanja. En los greens que están rodeados de árboles se ha detectado un complejo entramado de raíces a escasos centímetros de la superficie, las cuales causan un grave problema ya que llegan a competir tan ferozmente por el agua que llegan incluso a aflorar a superficie en algunos puntos de los greens. Para solucionar esto, se ha optado por cortar todas las raíces y colocar un material que ralentice el avance de éstas al interior del Green, aunque sería recomendable realizar en un futuro, un proyecto para terciar las raíces de los árboles del campo.

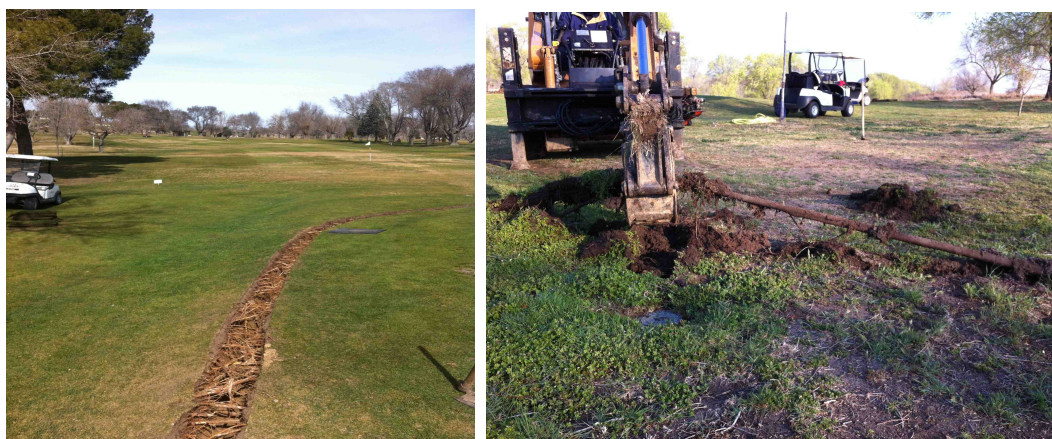
Foto 2: Detalle del entramado de raíces que tienen los árboles en la zona de green.

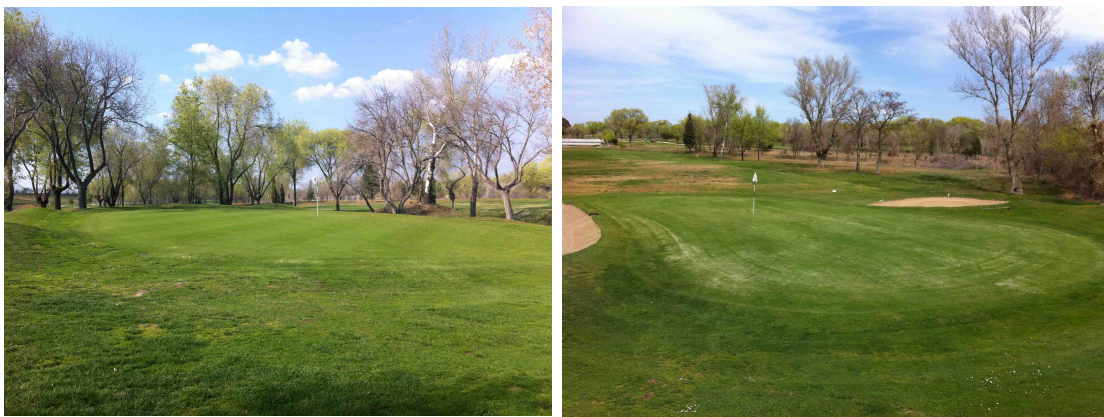
En general, el estado de los greens es muy bueno, presentando un buen color, dureza y jugabilidad teniendo en cuenta que sólo hace una semana que se pincharon. El corte se está realizando a 4 mm, aunque antes del pinchado se realizaba a 3,6 mm. La frecuencia de corte se ha subido a 3 veces por semana, permaneciendo de la misma manera el cambio de banderas y el corte de anillo.

Foto 3: Detalle del buen estado de los Greens.

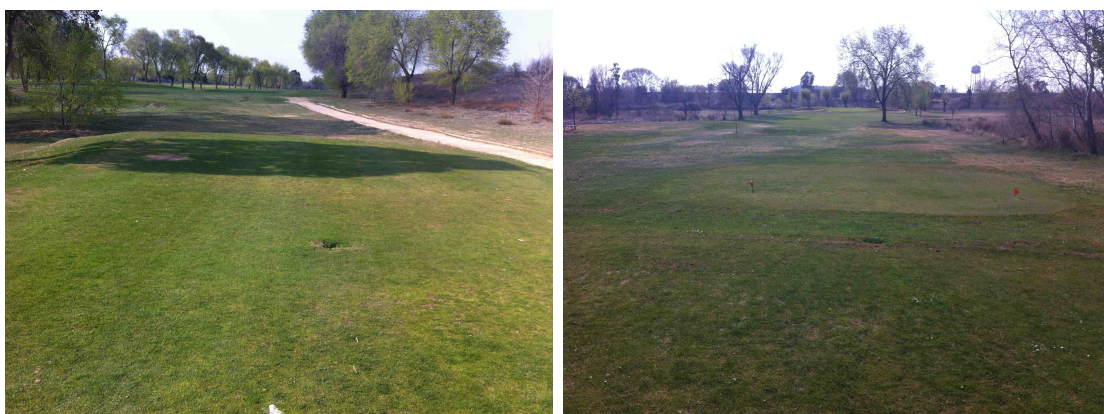
Los **Tees** se encuentran en mejores condiciones que en los meses anteriores, debido a la subida de las temperaturas y al abonado con 20-5-10 que se realizó durante la primera semana de marzo. Los tees presentan en la actualidad mejor color y densidad, aunque todavía quedan muchas superficies desnudas, y mucho trabajo duro ha de ser realizado para conseguir unas plataformas en buenas condiciones de juego. Para ello se planea para la primera semana de abril un verticado y un micropinchado macizo, seguido de una resiembra con Ryegrass variedad Paragon y un recebado.

Foto 4: Detalle de la mejora de los Tees. Tee 8 y 12, respectivamente.

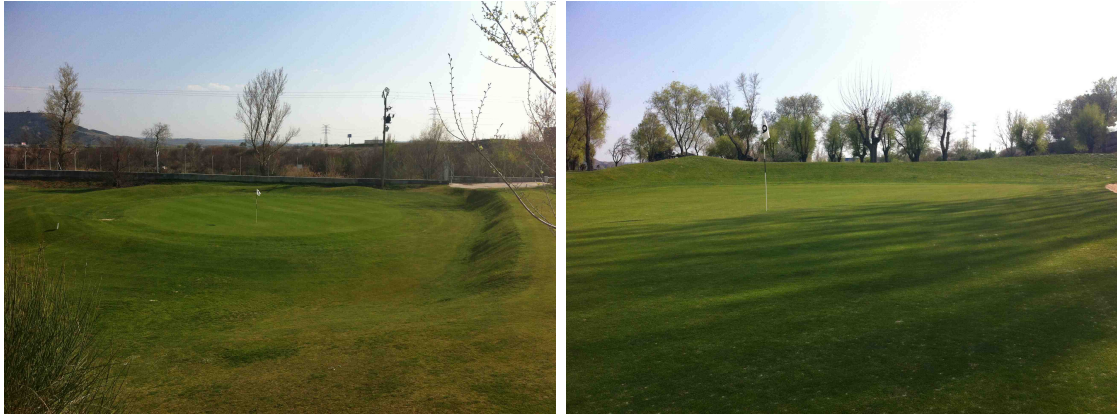
Los **Antegreens** se encuentran en un gran momento en cuanto a color, cobertura y densidad. Sin duda, la subida de las temperaturas y el abonado con 20-5-10 han tenido un efecto muy positivo, haciendo de este un buen momento para proceder al verticado que se tenía previsto para este mes.

Foto 5: Detalle del buen estado de los antegreens. Antegreen 2 y 9, respectivamente.

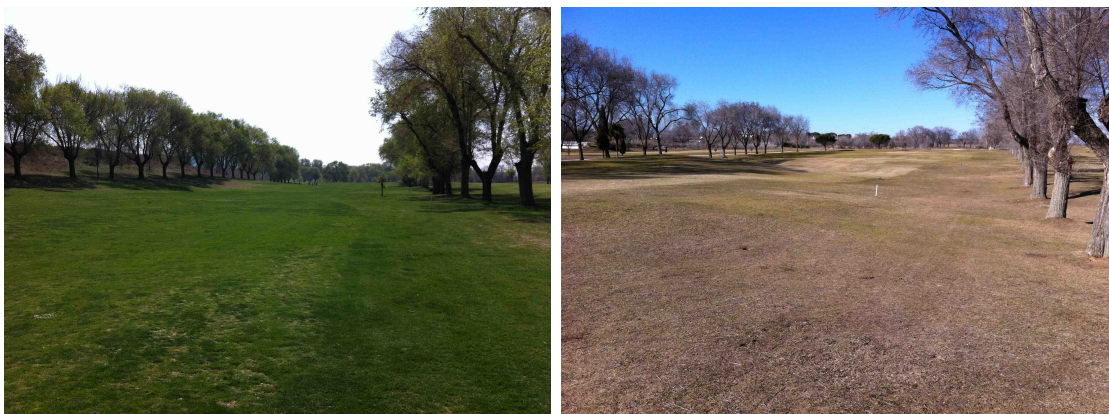
Las calles han presentado un cambio espectacular con respecto al mes pasado. Después de aportarle más cantidad de agua y de realizar un abonado con 20-5-10 a razón de 15 g/m<sup>2</sup>, estas superficies han cobrado la vida que les faltaba transformando su color y vistosidad. Aunque todavía se tiene que mejorar en cuanto a cobertura y densidad, se ha dado un salto cualitativo con respecto al mes anterior.

Foto 6: Detalle del cambio de la calle del 8 del mes pasado al actual.

Para seguir la tendencia positiva en estas superficies, se planea verticar y resembrar todas las superficies que presentan más porcentaje de grama. Además, se tiene pensado acuchillar las calles como método de aireación.

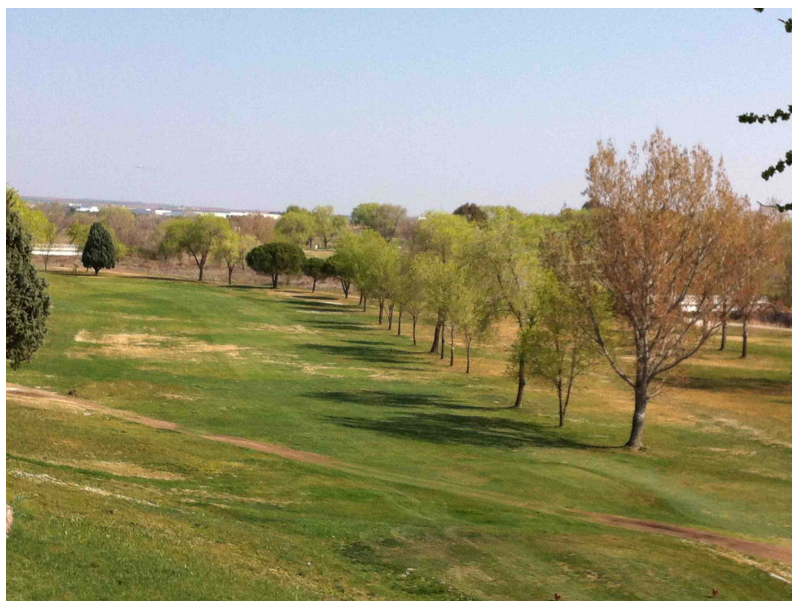
La frecuencia en la siega está siendo de una vez por semana y la altura de corte es de 14 mm. El corte se ha empezado a hacer en dos direcciones ("Split") para acelerar el proceso de corte y dotar de una nueva belleza a las calles. La definición con el Rough se hace actualmente imposible ya que debido a las nulas precipitaciones el rough no crece lo suficiente para ser diferenciado de la calle.

Foto 7: Detalle de la calle 10 cortada a Split (Izq) y del estado del Rough por falta de agua (Dch)

El rough se encuentra muy seco debido a las escasas precipitaciones y a la falta de cobertura de riego en esta superficie, viéndose claramente la diferencia entre las zonas con aporte de agua y las que no lo tienen. Debido a esto, hay zonas que no han podido sacar provecho del abonado aportado en la primera semana de marzo con 20-5-10.

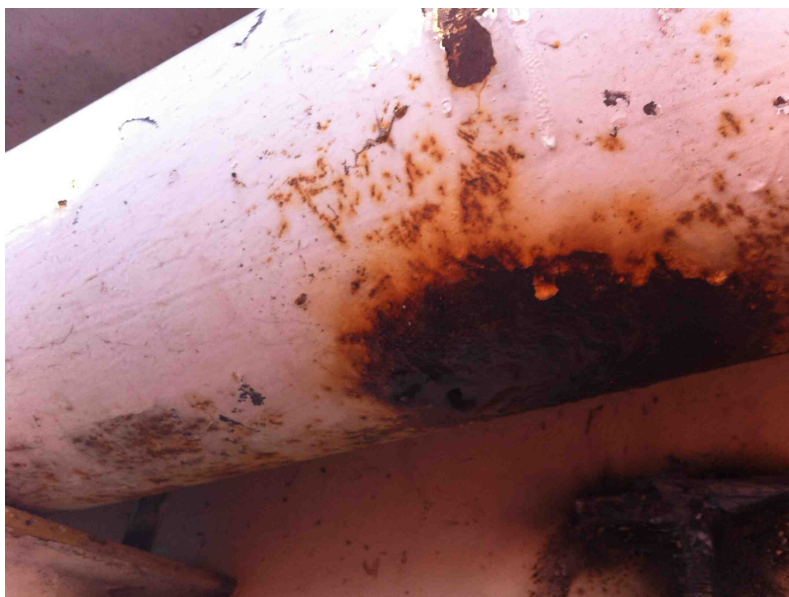
- Día 2 de Marzo: Avería en una válvula. La válvula de cierre del green 15 no cierra correctamente, riega toda la noche e inunda el green. Esta misma avería se repite el día 8 de abril, aunque pudo ser arreglada al momento.
- Día 5 de Marzo: Rotura de una tubería secundaria en la calle 5.
- Día 6 de Marzo: Rotura en la tubería general. Esta rotura se dio debajo del puente que pasa el río. Al ser una zona de tan difícil acceso se hizo bastante complicado la reparación. Hay que sumar que la parte de la tubería en la que se dio la rotura era de hierro.
- Día 13 de Marzo: Avería en una válvula. La válvula de cierre del rough 11 no cierra correctamente y riega toda la noche.

Foto 7: Detalle de avería en la tubería general.
