## **GREEN SECTION RFEG INFORME MENSUAL**

**CAMPO DE GOLF DE LA  
BASE AÉREA DE TORREJÓN**

OCTUBRE, 2012

## INFORME DEL CAMPO DE GOLF B.A. TORREJÓN: OCTUBRE

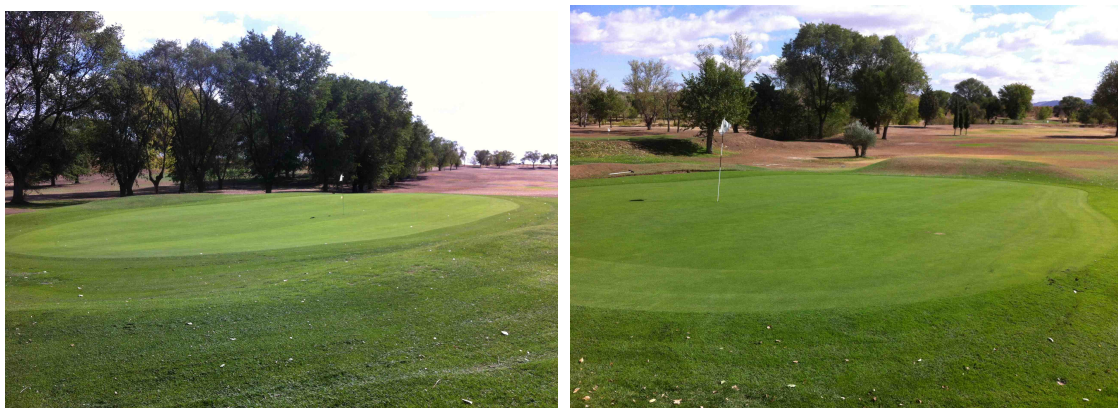
Los greens se encuentran en muy buenas condiciones después del pinchado del mes anterior, han cerrado perfectamente y tienen en la actualidad un gran aspecto y jugabilidad. Como consecuencia del pinchado, los greens han ganado en dureza y por consiguiente ha mejorado la forma de recibir la bola y la rodadura de la misma.

Foto 1: Detalle del aspecto de los Greens 6 y 18.

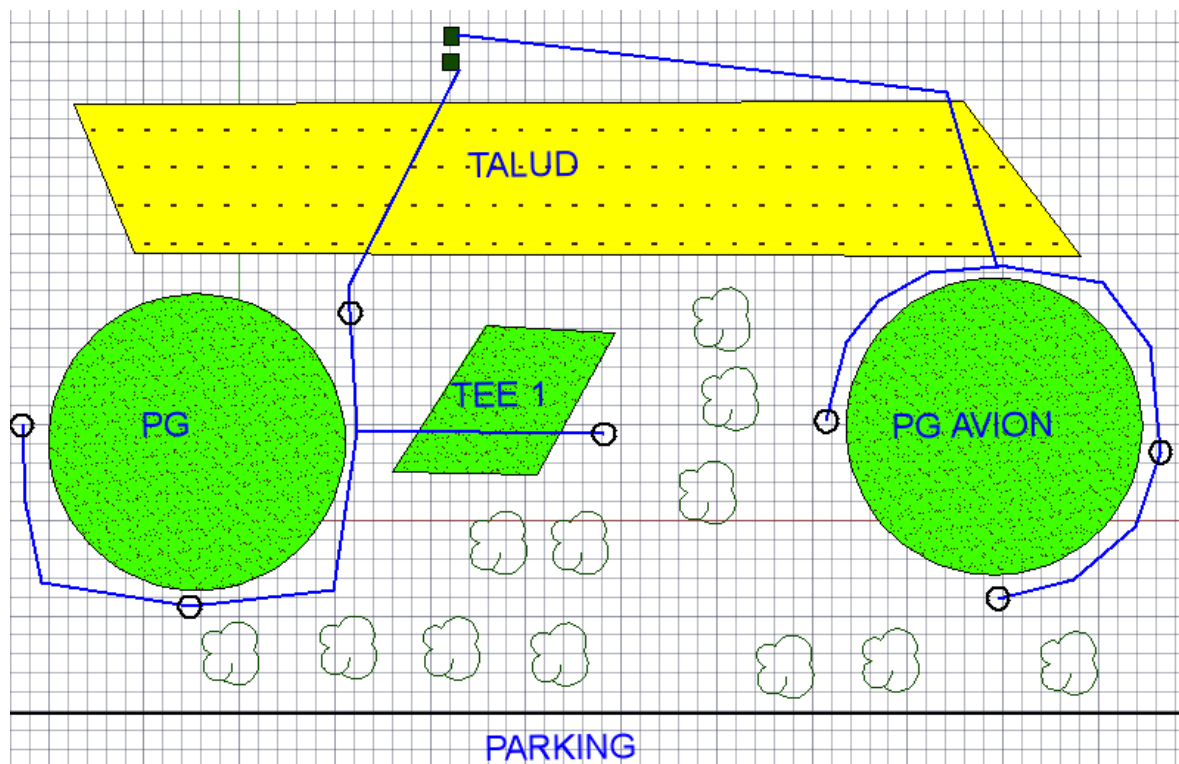
El riego de esta zona estaba mal dimensionado, ya que ambos putting greens eran regados por 3 aspersores que no llegaban a solapar por completo, y para todo el área comprendida entre ellos, en la que se encontraba el Tee 1, sólo existía un aspersor. Además, toda esta zona sólo podía ser regada en bloque y desde una válvula situada en una zona en la que no se tenía ningún control del área a regar, esto hacía muy complicado tanto el riego manual como el realizado por ordenador. Además, no había válvulas de riego para manguera por lo que en verano se hacía muy complicado el control de secas.

Foto 2: Detalle del sistema de riego de la casa club antes de su renovación.

Para solucionar estos problemas, se decidió abandonar una de las tuberías de subida y canalizar todo el riego de la zona por la tubería de subida más cercana. Una vez encontrada la tubería se llevó una secundaria a lo largo de todo el talud para dar servicio a las futuras líneas de riego. En este sentido, se han separado todas las zonas con sus respectivas válvulas, quedando los siguientes sectores: Putting green, Tee 1, Casa Club y Putting green Avión.

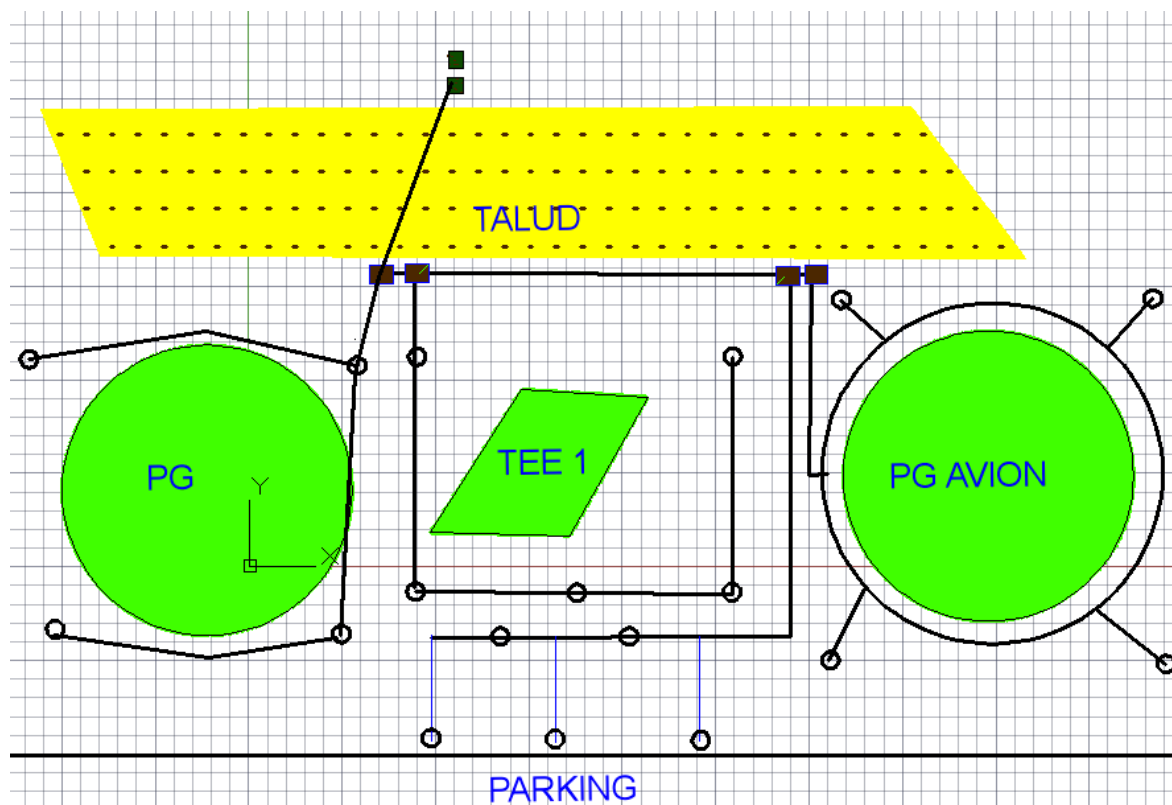
Foto 3: Detalle del nuevo sistema de riego y la casa club.

Como se puede comprobar, todas las zonas tendrán su propia válvula, con lo que se puede hacer un riego independiente de cada zona dependiendo de las necesidades de agua que tenga cada superficie. Además, el riego manual se hará de una manera más rápida y sencilla al controlar el área a regar. Cada línea de green llevará colocado un acople rápido para manguera.

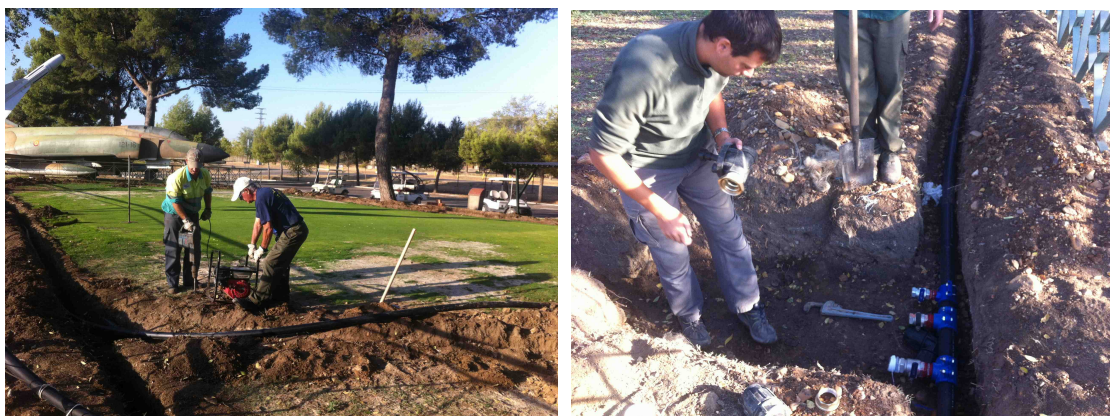
Foto 4: Colocación de anillo de green en el Putting green (Izq) e instalación de válvulas (Dcha)

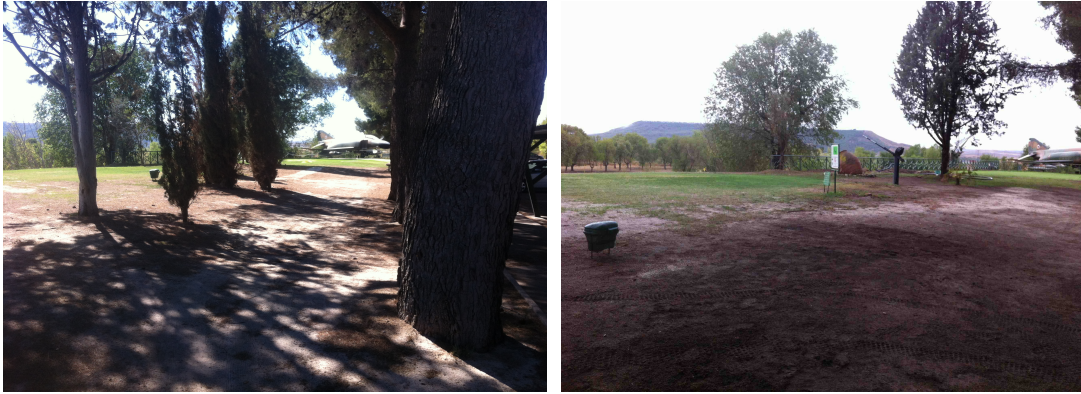
La zona de la casa club es la línea que sirve a la zona situada detrás del tee 1, y que se encuentra totalmente desnuda por la presencia de numerosos árboles y por la falta de aspersores. En este aspecto, se ha hecho una limpieza de árboles en toda la zona de la casa club para mejorar la circulación de aire y el paso de luz.

Foto 4: Detalle de la limpieza de árboles realizada en la casa club.

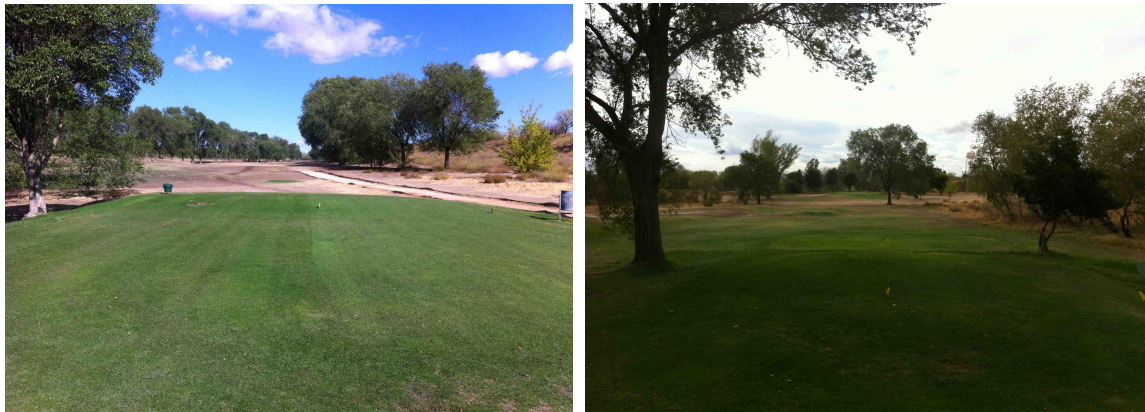
Los tees se han recuperado sensiblemente gracias, en gran medida, a la bajada de las temperaturas. La Poa y el Rye grass está brotando, lo que unido al pinchado y resiembra que se ha realizado durante este mes hará que esta recuperación aumente progresivamente.

Foto 6: Detalle del aspecto de los Tees 8 (Izq) y 12 (Dcha)

El pinchado se ha realizado con pincho macizo de 12 mm, seguido de una resiembra de Rye grass y un recebado con arena de 0,8-1,5 mm. Posteriormente se ha abonado con un 18-22-5 para estimular el crecimiento radicular y conseguir un rápido establecimiento de la planta.

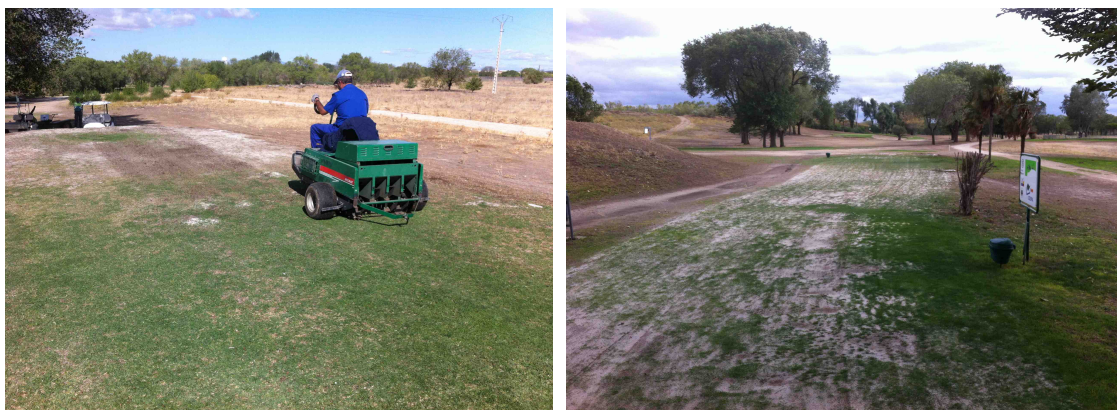
El recebado se a llevado a cabo con una recebadora de cinta y cepillo cedida por una casa comercial para prueba. La impresión es buena en cuanto a que la maquina distribuye perfectamente la arena y a la rapidez y comodidad de cargar ésta, ya que un solo operario puede hacer toda la operación. El inconveniente está en que la calibración de la cinta ha resultado un gran problema, debido a que el mecánico del campo no ha conseguido encontrar el punto exacto para que los rodillos trabajen paralelos, lo que ha ocasionado finalmente la rotura de uno de los rodamientos, que ha retrasado hasta tal punto la operación que se ha terminado acabando de la manera que se venía haciendo hasta ahora.

Foto 7: Detalle del pinchado (Izq) y Tee 16 después del recebo (Dcha)

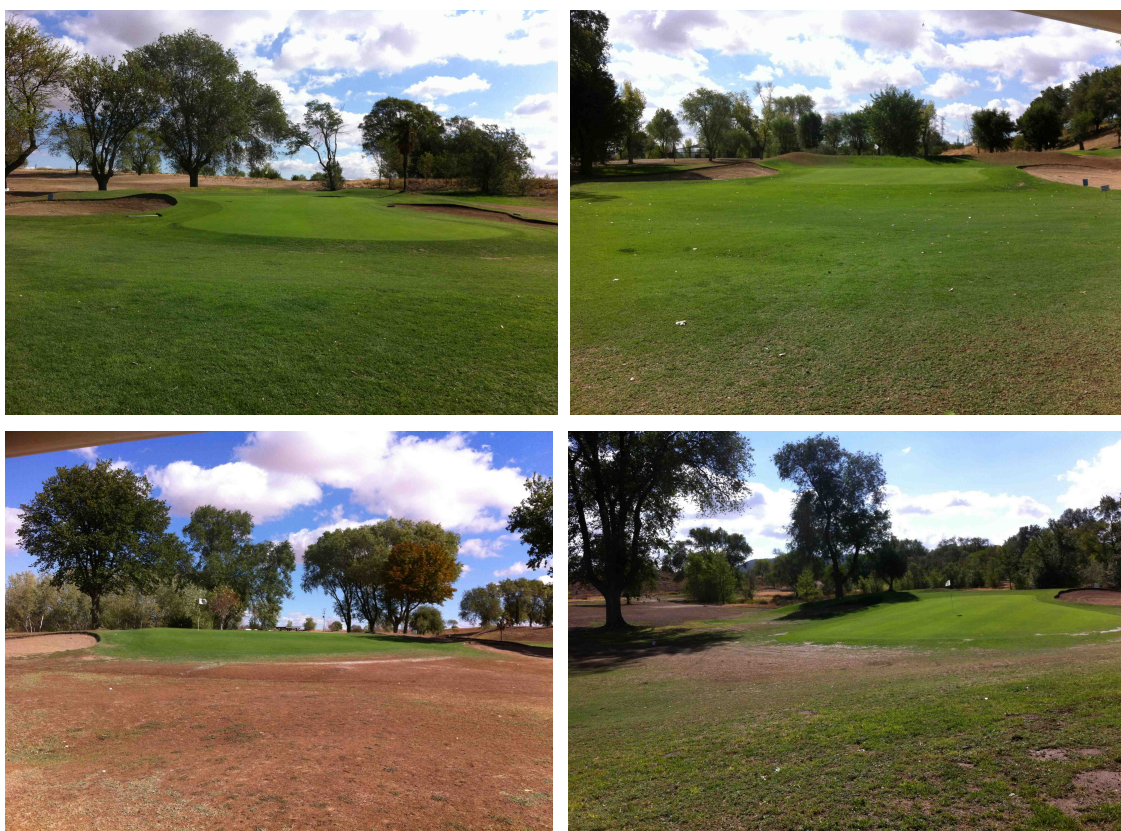
Los antegreens también se están recuperando ligeramente gracias a la bajada de las temperaturas, ya que debido a la naturaleza arcillosa del suelo, la humedad se retiene por más tiempo y ayuda a germinar la semilla, sobre todo de poa, que ya contiene el suelo.

Aunque esto sea así, todavía hay antegreens que se encuentran en muy mal estado y se hace necesario introducir semilla para ayudar a su pronta recuperación. Se tenía previsto realizar un pinchado, verticado y semillado que por falta de tiempo no ha sido posible, esta operación se abordará durante la primera ó segunda semana del próximo mes.

Foto 8: Detalle de la recuperación de ciertos Antegreens (Arriba) y de la necesidad de resiembra en otros (Abajo).

Tanto en Tees como en antegreens se seguirá con el programa de tratamiento fúngicos e insecticidas y se abonarán con 20-5-10 a 15 g/m<sup>2</sup>. La altura de corte tanto en tees como antegreens sigue siendo de 14 mm y la frecuencia de corte en dos cortes semanales.

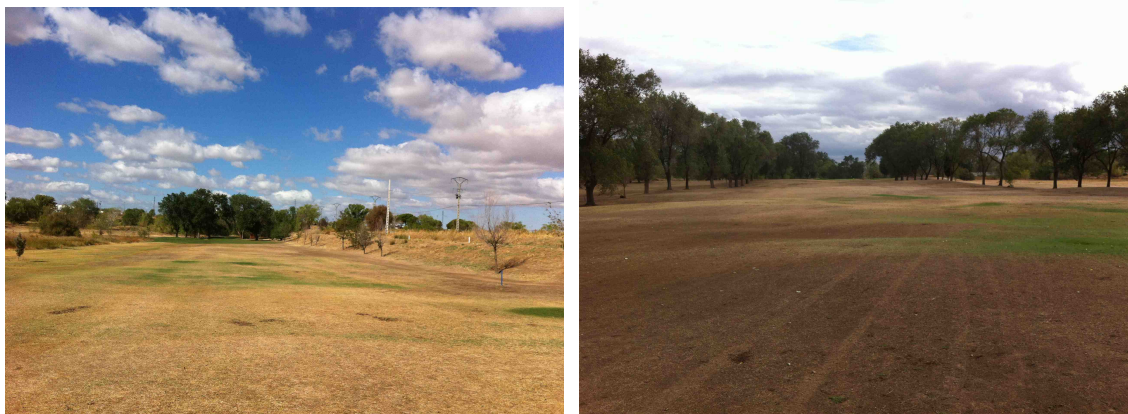
Las calles y rough siguen en el mismo estado que el mes anterior. Debido a la falta de agua de riego, estas superficies se encuentran desnudas, prácticamente sin cobertura en casi la totalidad de su superficie, por lo que su jugabilidad y aspecto dejan mucho que desear. Sólo la bajada de las temperaturas ha hecho que algunas zonas empiecen a recuperarse, aunque todavía queda un largo camino para que se encuentren en unas condiciones óptimas para el juego.

Foto 9: Detalle de la escasa cobertura vegetal en calles.

El mantenimiento tanto de calles como de rough, será al igual que en el mes anterior sólo de limpieza, ya que actualmente no existe crecimiento vegetal.

Se pretende realizar un abonado con 20-5-10 para promover el crecimiento vegetal durante la primera semana de octubre, siempre que las condiciones meteorológicas acompañen, ya que el abonado que se tenía previsto para el mes de Septiembre no pudo ser llevado a cabo por la ausencia de precipitaciones.

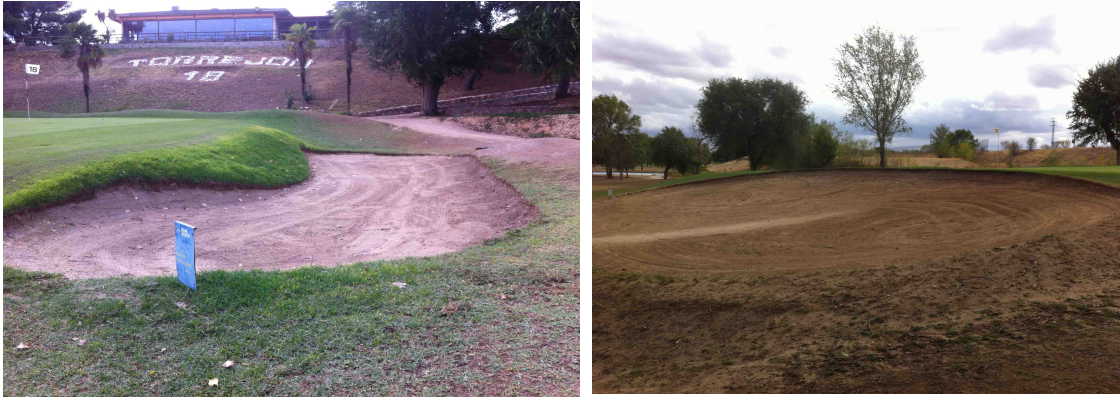
Cabe decir, que los taludes como los alrededores de los bunkers presentan poca cobertura vegetal debido a la inexistencia de solape en los antegreens y que, por tanto, sería conveniente resembrarlos al mismo tiempo que éstos.

Foto 10: Detalle de la escasa cobertura vegetal alrededor de los bunkers
