## **GREEN SECTION RFEG INFORME MENSUAL**

**AUDITORÍA DE MAQUINARIA DEL CLUB DE GOLF JÁVEA**

Febrero, 2012

**JAV.2.2012**

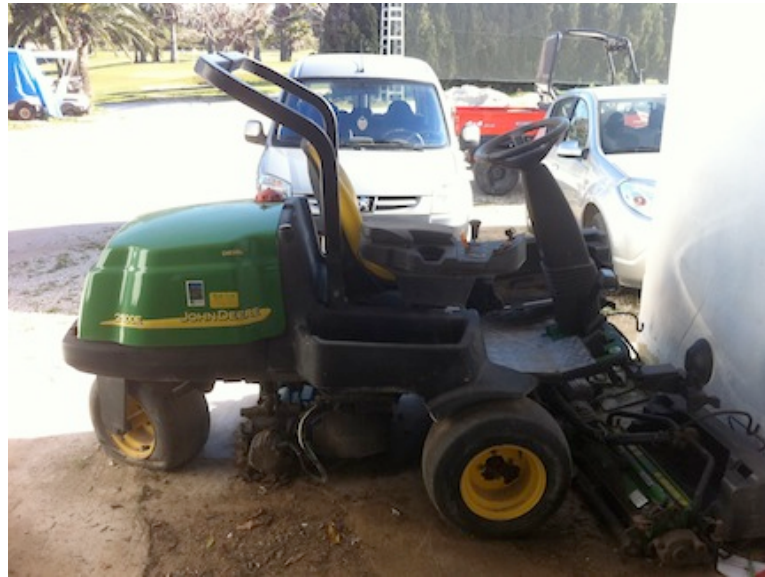
4. Se observa que la labor que está realizando el mecánico comienza a dar sus frutos, después del bajo mantenimiento al que ha estado sometido el parque de maquinaria de Jávea golf, punto importante de matizar, sería el devolver a su funcionamiento los sistemas de seguridad, con el fin de ofrecer la mayor garantía de seguridad al operario.  
Desde el departamento animamos a que se realicen las reparaciones necesarias en máquinas con apenas horas de trabajo, las cuales se encuentran almacenadas y en desuso.

John Deere 2500E en desuso

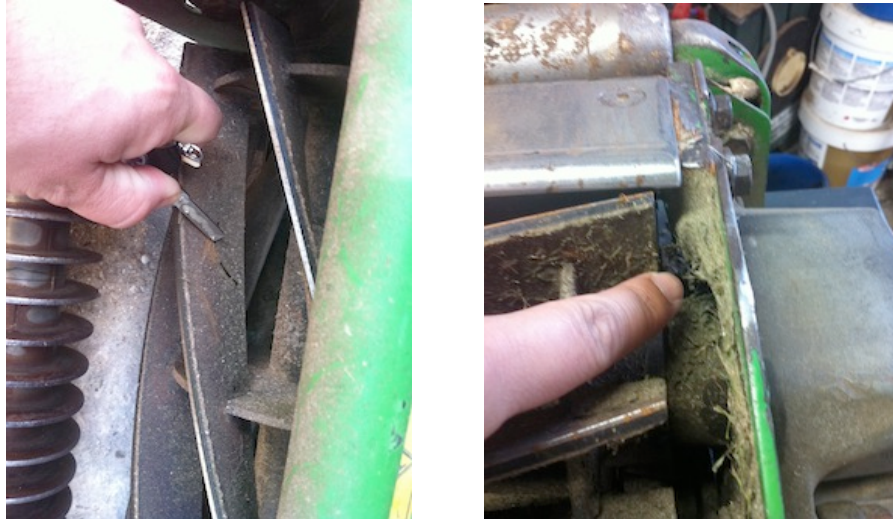
Se observa una falta de limpieza en la maquinaria, especialmente en unidades de corte, lo que proporciona una corrosión excesiva en el chasis, todo ello provocado por los restos de siega adheridos al molinete y la utilización de agua con alta conductividad (problema ya subsanado), por lo que sería muy recomendable la utilización de productos de limpieza específicos para estos fines, pinturas tipo **minio** para mitigar los efectos de la corrosión y aumentar la longevidad de los materiales metálicos de las máquinas y sobre todo concienciar al personal de la utilización del protocolo que tan bien viene funcionando en los diferentes campos que asesora la Green Section de la RFEG.

**Foto. 1 y 2** muestran la costra producida por los restos de siega y la deficiencia en el lavado

**Protocolo que a continuación pasamos a describir:**

- A) Antes de salir al campo, el operario deberá mirar niveles de aceite y agua, estado de neumáticos, nivel de combustible y revisión visual general, asegurándose de que no ve nada anormal en la máquina.
- B) Una vez haya hecho uso de dicha maquinaria, lavaremos a conciencia tanto unidades de corte como máquina en general, para después almacenarla no sin antes quedarla completamente repostada.
- C) Esta manera al eliminar restos de siega descartaremos posibles corrosiones sobre unidades de corte y facilitaremos el trabajo del mecánico a la hora de su revisión rutinaria. Donde el mecánico a continuación llevará a cabo el siguiente protocolo de mantenimiento:
  - i) Revisión de la maquinaria, verificando el estado general de la máquinas y vigilando posibles fugas de aceite.

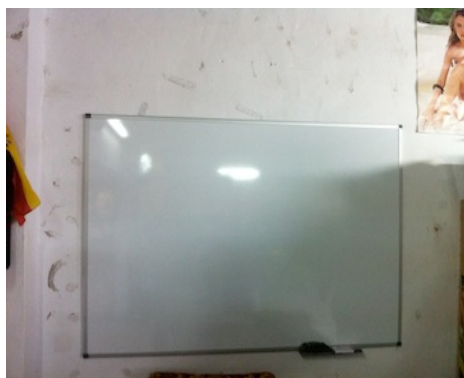
**Foto 1** Pizarra donde se llevará el control.

Para mejorar el control de mantenimiento y tener un seguimiento correcto sobre la maquinaria, se adjunta una tabla de seguimiento (anexo 1), **la cual se dispondrá en una zona accesible del área de reparaciones**. De esta manera se obtendrá un mejor control en los intervalos de mantenimiento, siendo visible para todos los operarios del campo.

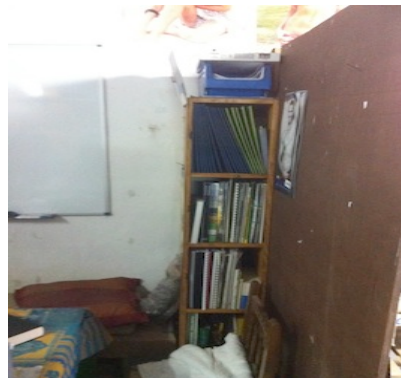
**Foto 2** Carpetas destinadas a los formularios de control.

6. Se ha de tener una carpeta de registro en cada máquina. En ella aparecerán las revisiones, las reparaciones y los autoafilados, rectificadores y cambios de cuchillas. De este modo tendremos un control del estado de cada máquina y del dinero necesario para mantenerla anualmente, pudiendo observar cuándo es necesaria la renovación de las máquinas.
