**INFORME-RESUMEN, NOTAS DE LA VISITA  
REALIZADA LOS DÍAS 15 y 16 DE DICIEMBRE DE  
2011**

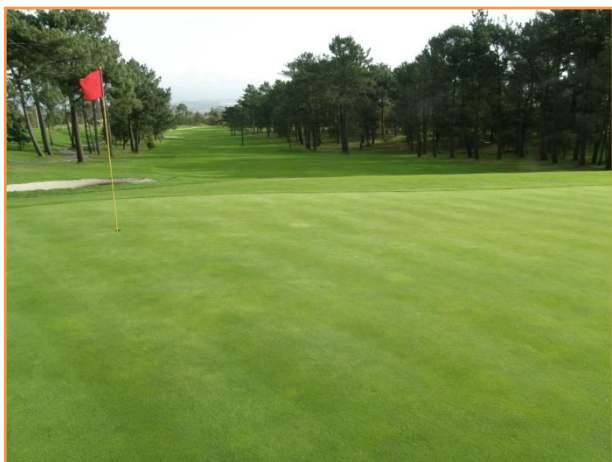
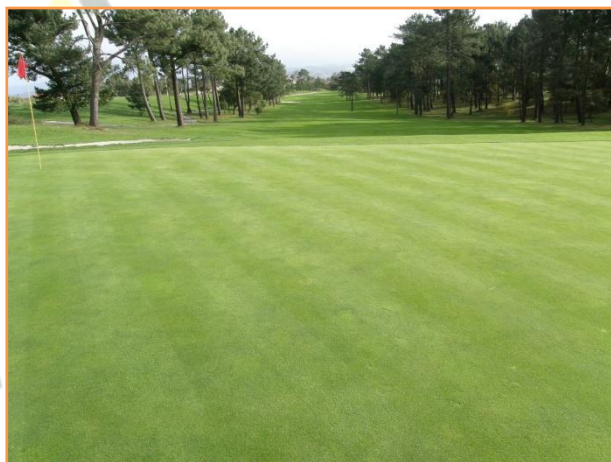
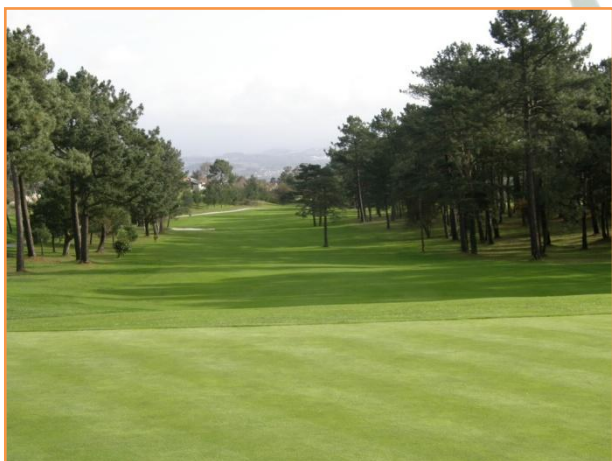
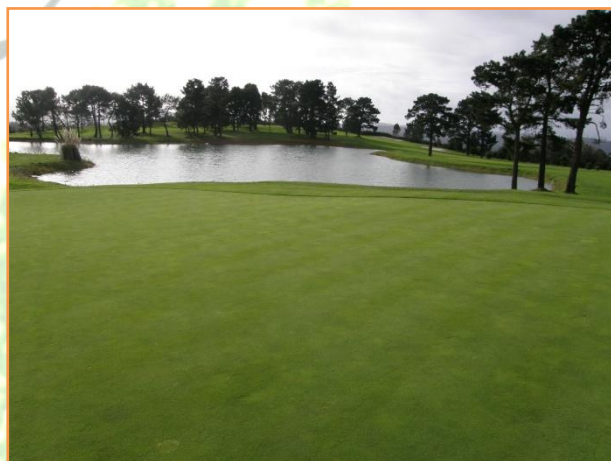
**GREEN HOYO 2.-** Excelente aspecto y ausencia de enfermedades. El único defecto que se le puede poner, es que empieza a tener algo de colchón superficial (5 mm.), por lo cual ya se observan algunas pisadas de los jugadores en el mismo. Se recuerda que este es uno de los greens, que junto con los del 3, 4, 6, 7, 13, 14, 15, 16, y 18 eran los que tenían la capa de colchón más alta, antes de efectuar los escarificados selectivos durante la Primavera, Verano y parte del Otoño. Estos escarificados selectivos deben de realizarse permanentemente hasta conseguir que el colchón (thatch) sea el mismo en todos los greens, incluyendo los putting green.

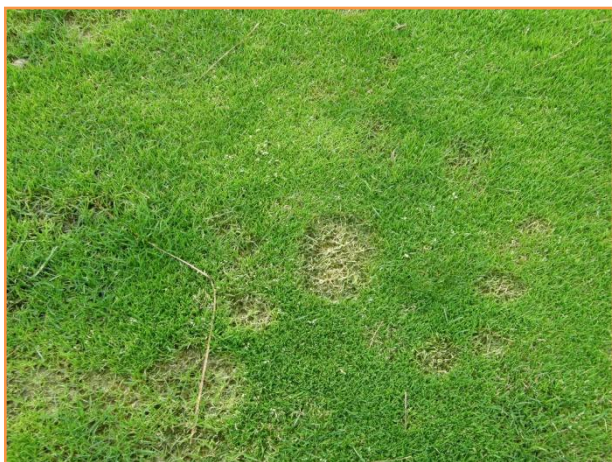
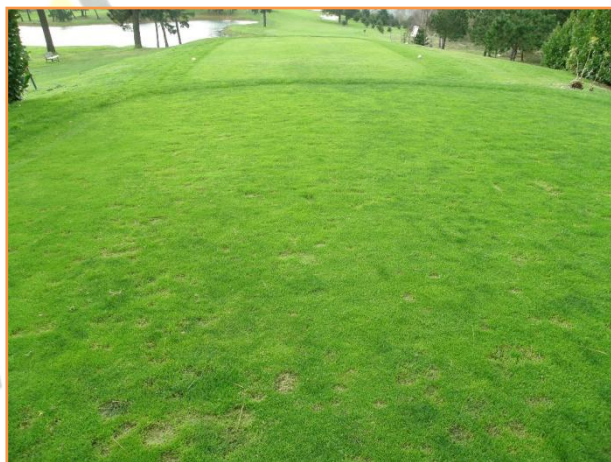
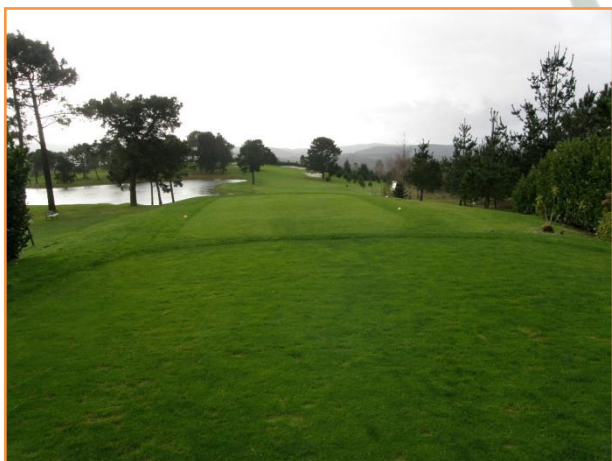
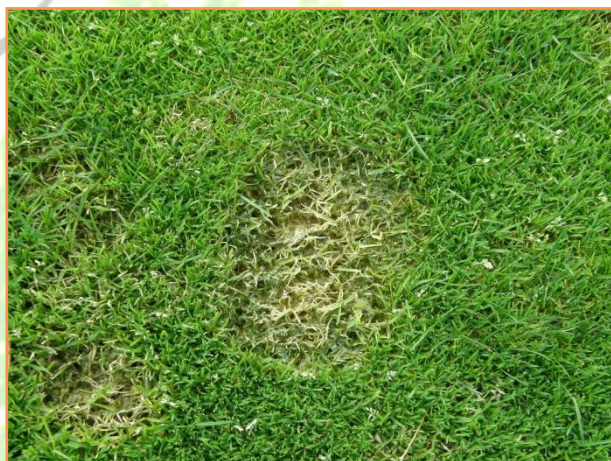
**TEE HOYO 3 CON MANCHAS FÚNGICAS.-** Este tee contiene una capa excesiva de colchón. Al estar durante varios días con humedad permanente (por lluvia o rocío) y no realizarse ningún tratamiento fitosanitario preventivo-curativo es normal que aparezcan este tipo de problemas. A ver si este año se puede llevar a cabo un tratamiento preventivo mensual, además del escarificado + micro-pinchado y recebo de arena general, tal como se programó en este último. Así mismo, indicar que en los días de rocío éste debe de eliminarse a primera hora de la mañana, trabajo que debiera de ser habitual. Por otra parte decir que ya se indicó durante la visita mensual, la necesidad de realizar rápidamente un tratamiento con la fórmula nº 1 para cortar la enfermedad.

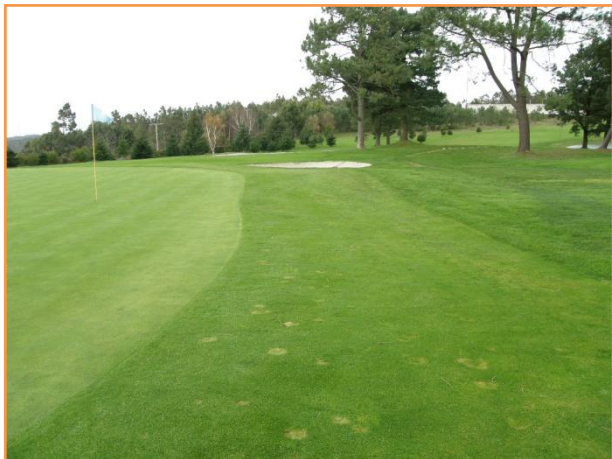
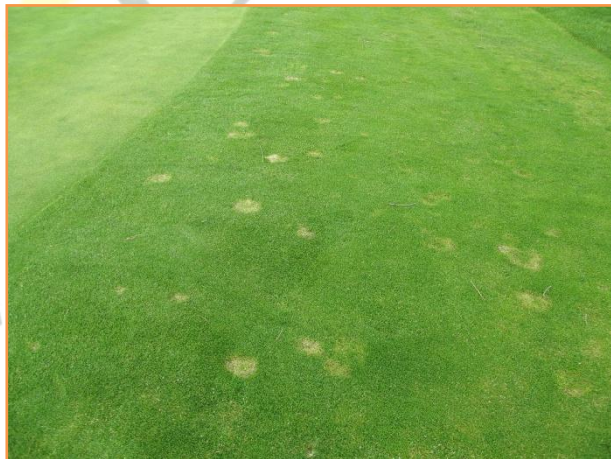
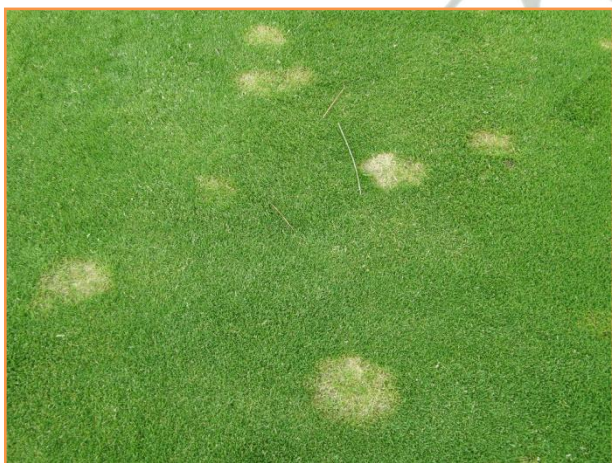
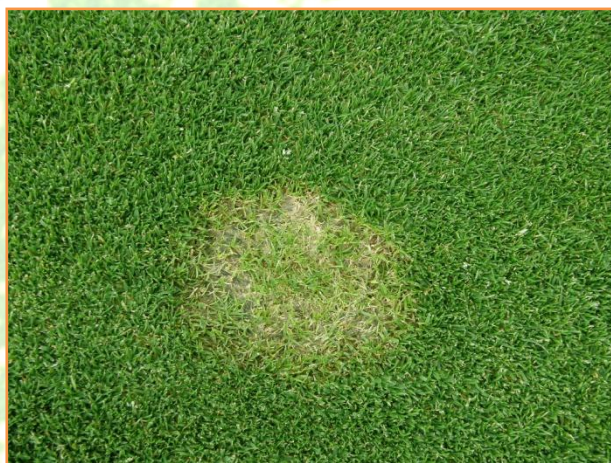
**MANCHAS FÚNGICAS EN EL ANTEGREEN DEL HOYO 3.-** Ídem a lo comentado para el tee.

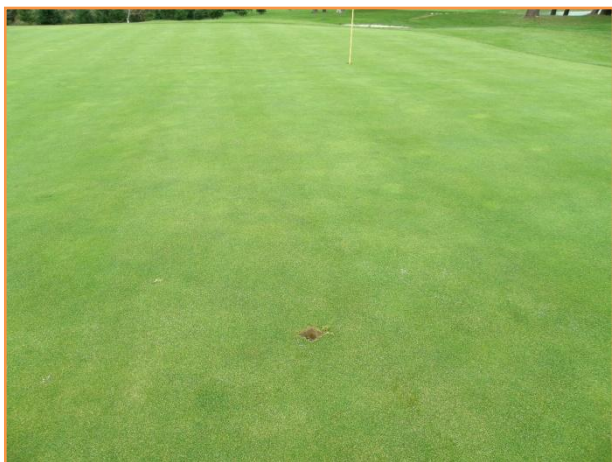
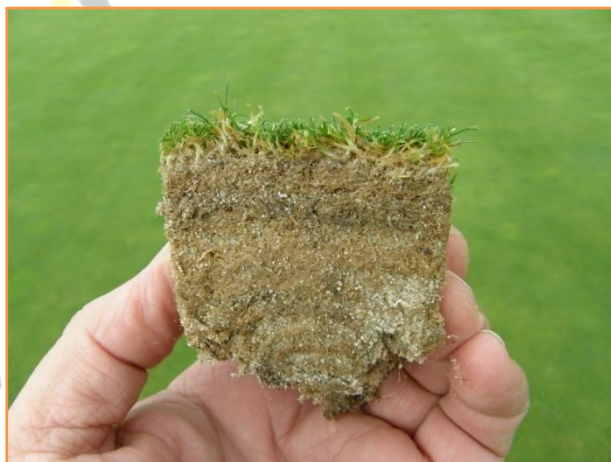
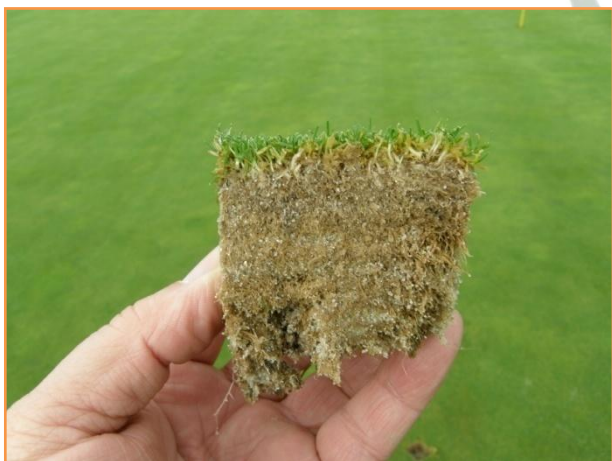
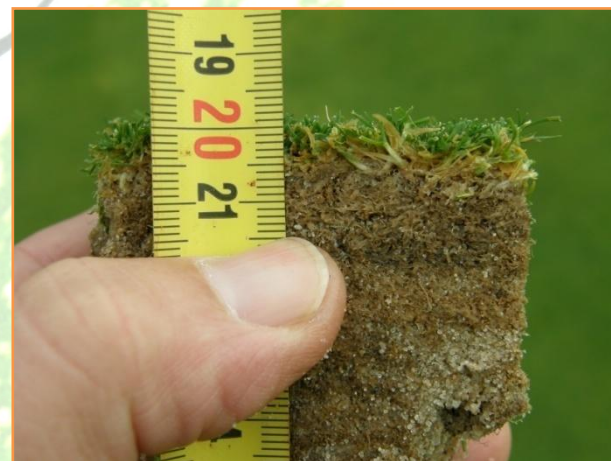
**MUESTRA DEL GREEN DEL HOYO 3.-** En las imágenes se puede observar ya un exceso de colchón superficial (5 mm) similar al green del hoyo 2. Hay que recordar que en este green antes de empezar a realizar, en Mayo de 2011, los escarificados selectivos + mini recebos de arena, había un colchón de 6,5 mm en su parte alta y 11 mm en su parte baja. Por este motivo volvemos a repetir que hay que estar de guardia permanente ya que estos escarificados selectivos y mini recebos, deben de realizarse a lo largo del año hasta conseguir que el colchón (thatch) sea el mismo en todos los greens (3,5 - 4 mm).

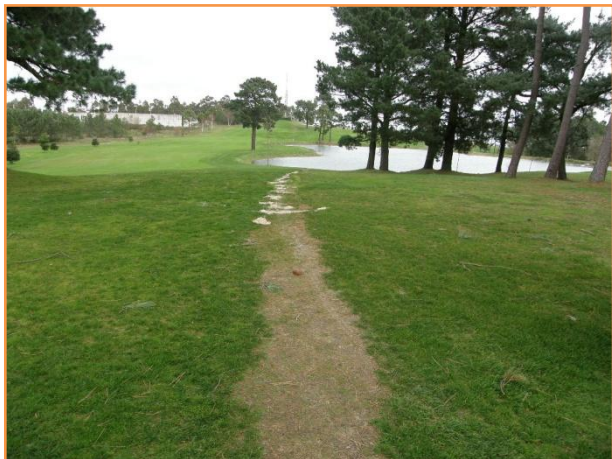
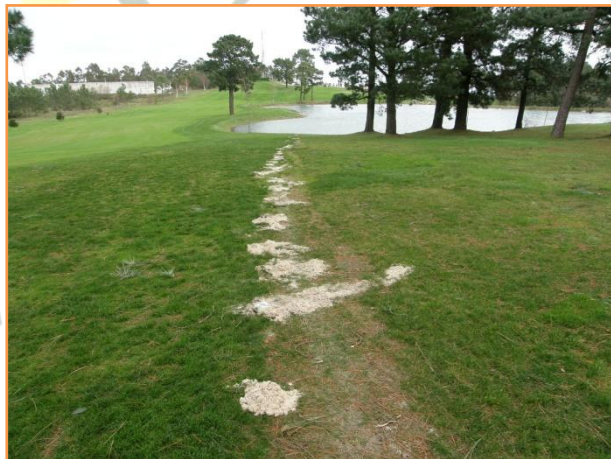
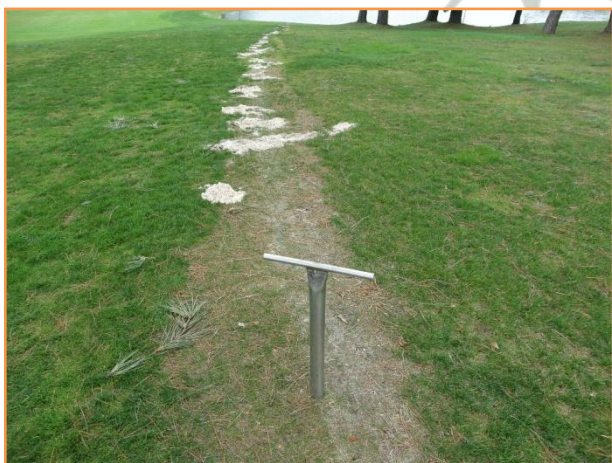
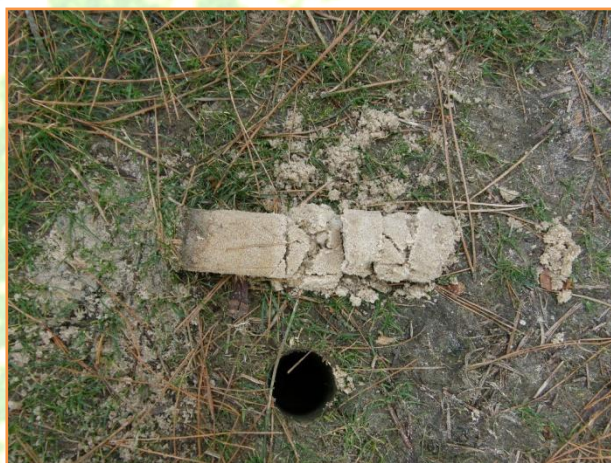
**AUSENCIA DE CÉSPED SOBRE LA ZANJA COLECTORA DE DRENAJE QUE EVACUA EL AGUA, AL LAGO DEL HOYO 3.-** Esta zanja, así como otras del campo, es una en las que se debe de sustituir la arena, utilizada como capa de cultivo, por 20 centímetros de tierra vegetal + siembra o tepeado.

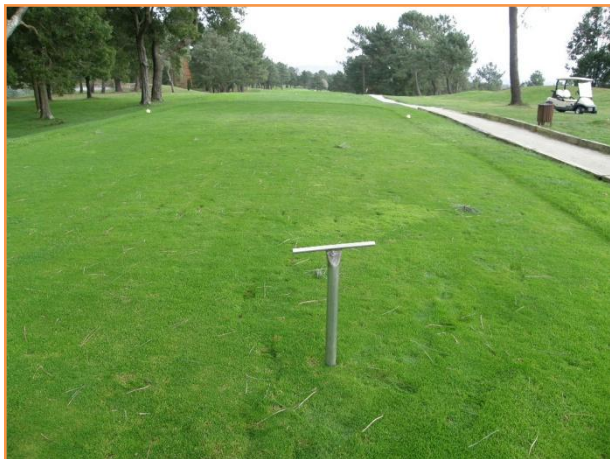
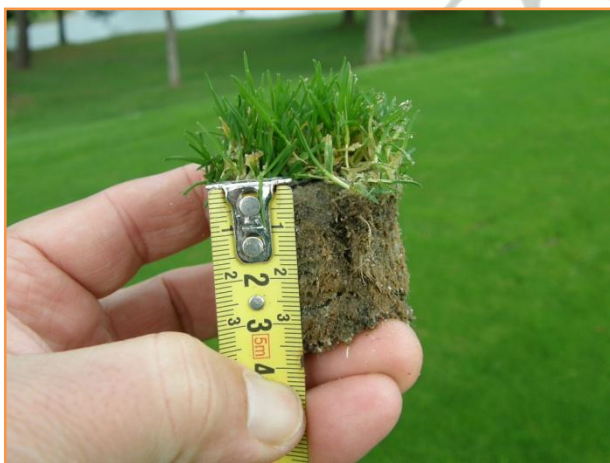
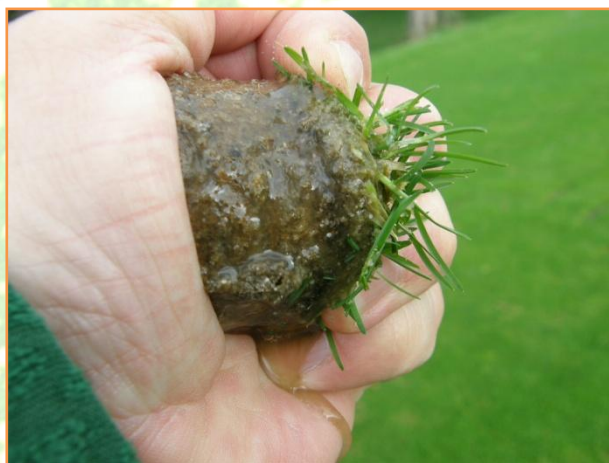
**TEE HOYO 4. PEQUEÑA ZONA CON BLANDÓN Y COLCHÓN.-** En la parte trasera de este tee (por cierto la más alta), existe un blandón. Tal como se observa en las fotos, es una zona donde existe un colchón extraordinario, de casi 4 centímetros donde se acumula el agua (tanto de lluvia como de riego) produciendo con el tiempo, una compactación del suelo excesiva, la cual impide el normal desarrollo radicular, además de provocar la impermeabilización de la superficie y ablandamiento de la misma en días de lluvias frecuentes.

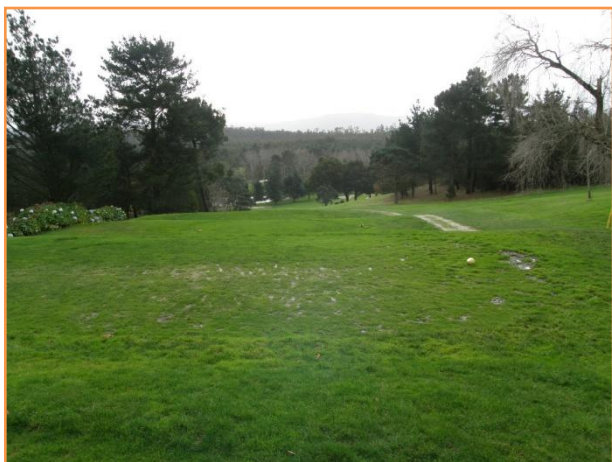
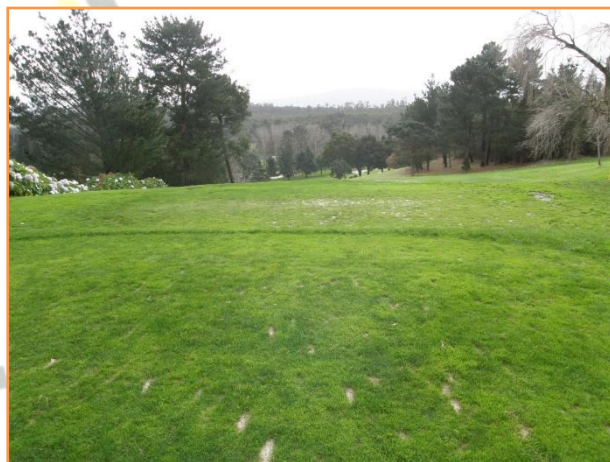
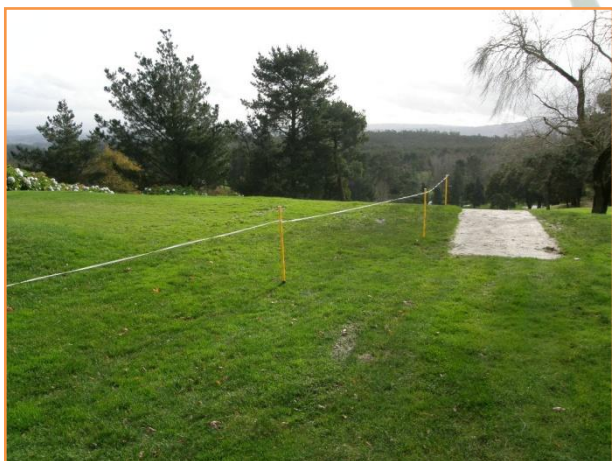
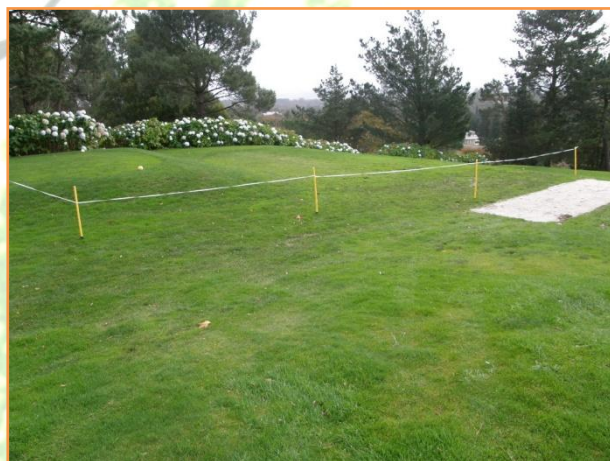
**TEE HOYO 5 ENCHARCADO Y CON BLANDÓN EN LATERAL DERECHO.** - En las imágenes se puede observar que el encharcamiento está ubicado en el 2º tee y en su parte derecha. Entre otras causas, está claro que recibe toda el agua de escorrentía del entorno, por lo cual el primer problema a resolver, es impedir la entrada de esta agua en el mismo, además de realizar las labores de mantenimiento definidas en anteriores apartados. Es obvio, que al recibir agua en exceso (ya sea lluvias, riegos y/o escorrentías del entorno) se produce: exceso de colchón y compactación, (al soportar esta zona un tráfico importante de jugadores por entrada y salida al tee) lo normal es que esto ocurra.

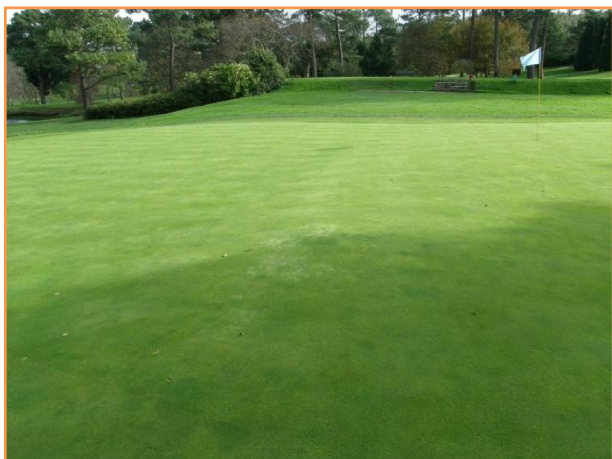
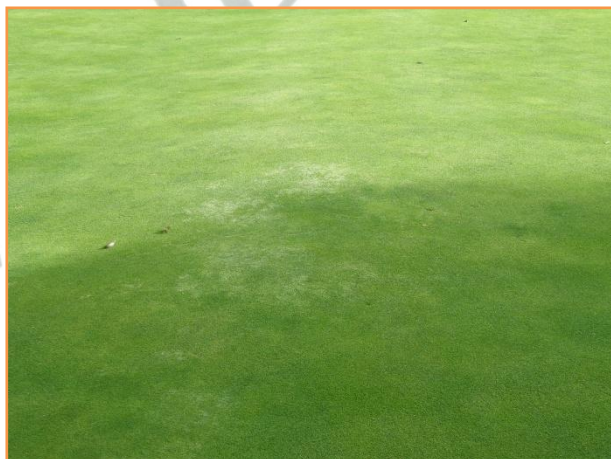
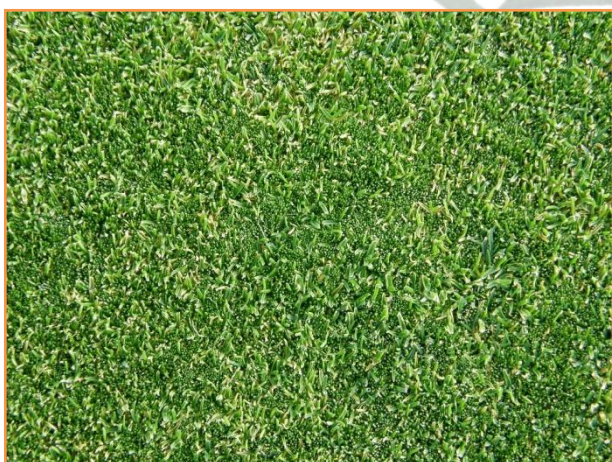
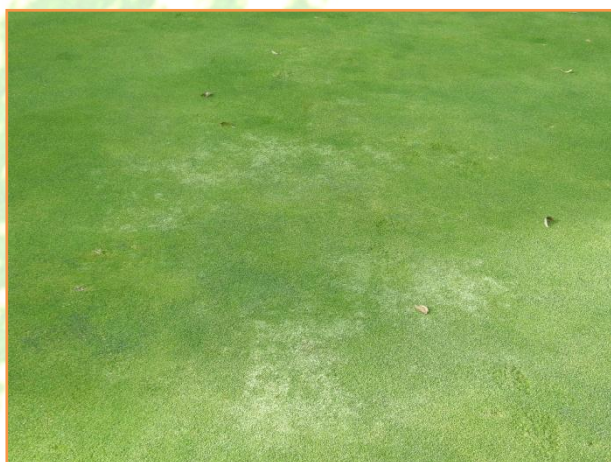
**MUSGO EN CAMBIO DE RASANTE, EN EL GREEN DEL HOYO 13.-** Tratamiento localizado de la zona con Mogetón + abonado foliar (2 días después) en la misma zona con micro-pinchado previo. Este abonado extra, es independiente al resto de los abonados regulares.

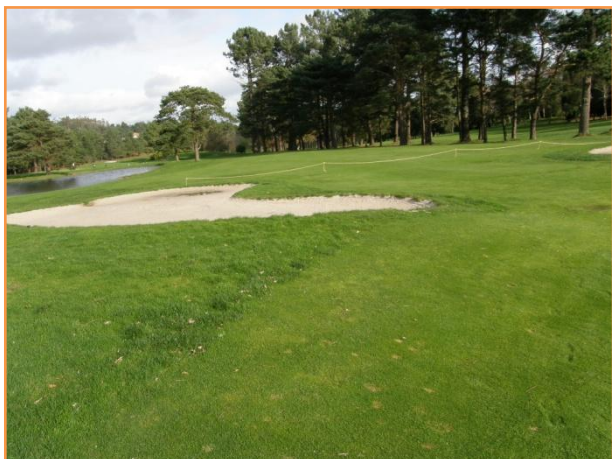
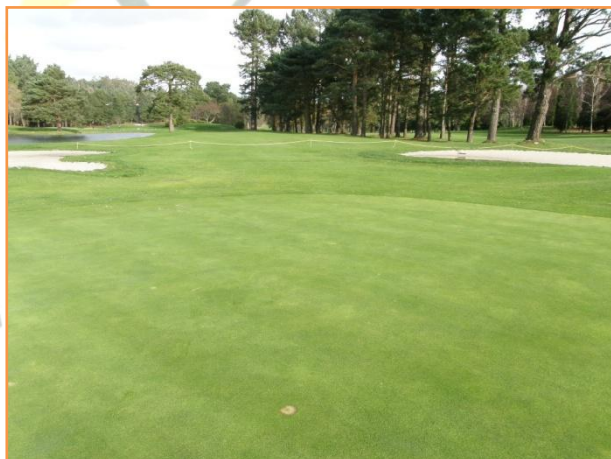
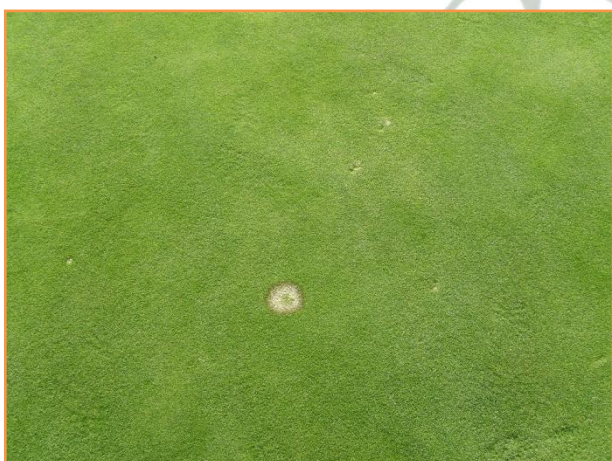
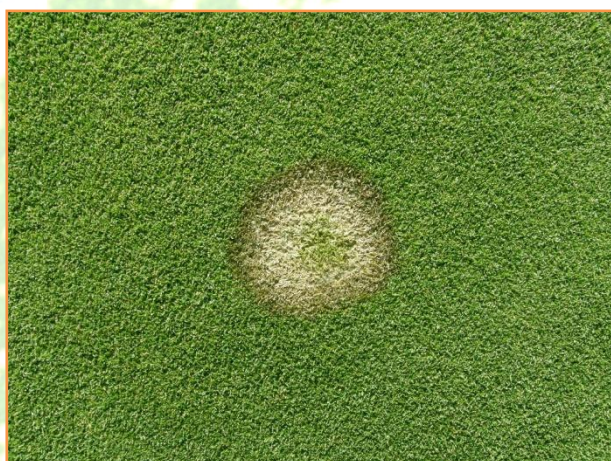
**GREEN Y ANTEGREEN DEL HOYO 7 CON MANCHAS FÚNGICAS.-** Tratamiento inmediato con fórmula nº 1.

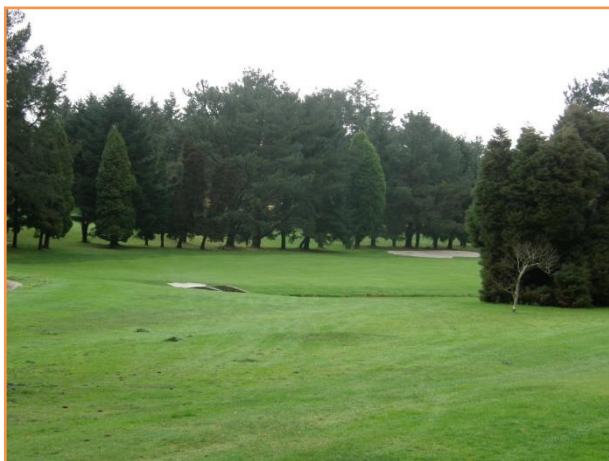
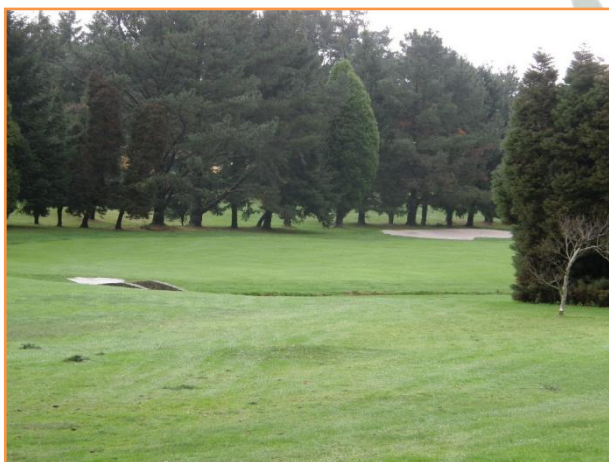
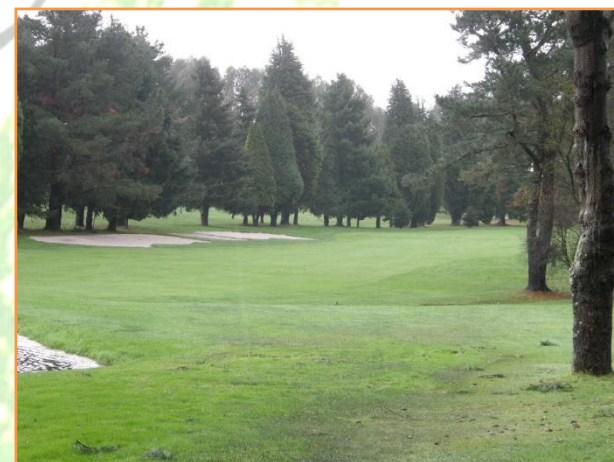
**INICIO DE LA CALLE EN EL HOYO 13.-** En este hoyo se rediseñó, en su momento, un trozo de calle que comenzaba a 100 m. de distancia desde el tee, quedando ésta interrumpida a 3 m del arroyo. Otra alternativa para poder solucionar el problema de la excesiva distancia al inicio de la calle, sería el entubar el trozo de arroyo (normalmente seco en verano) entre los dos puentes existentes.

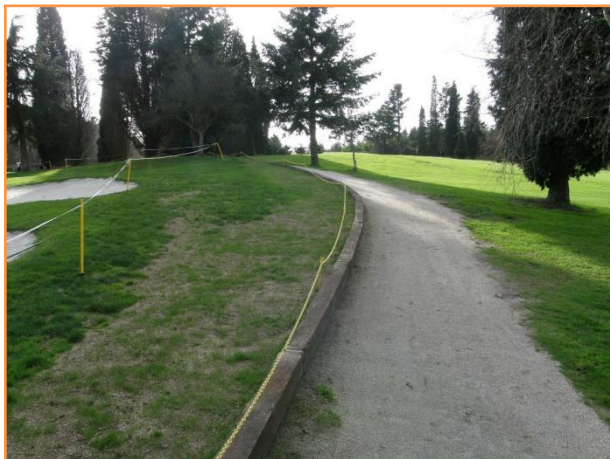
**REMATES EN EL CAMINO DE CIRCUNVALACIÓN DEL GREEN 14.-** En las imágenes se observan los remates del camino realizados hasta ahora (redondeo de la curva de conexión al camino del 15 y siembra de alrededores), quedando pendiente de la conducción del agua acumulada en el camino, conectándola mediante arqueta y tubería, a colector existente entre los árboles.

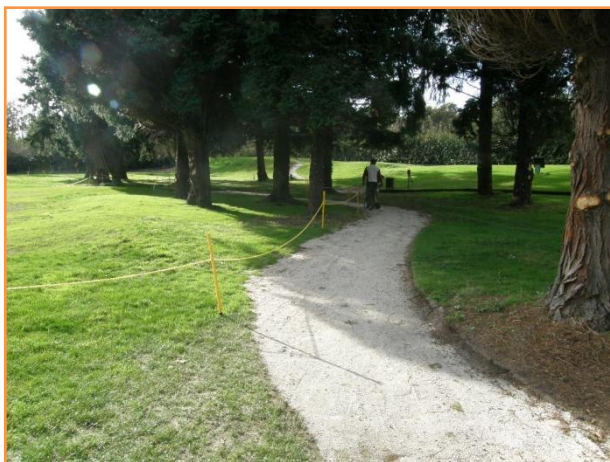
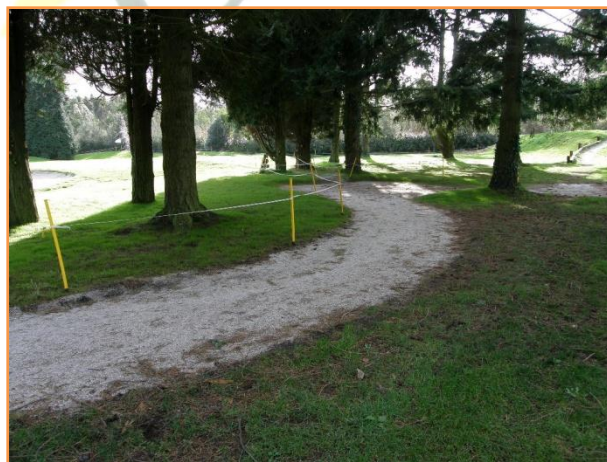
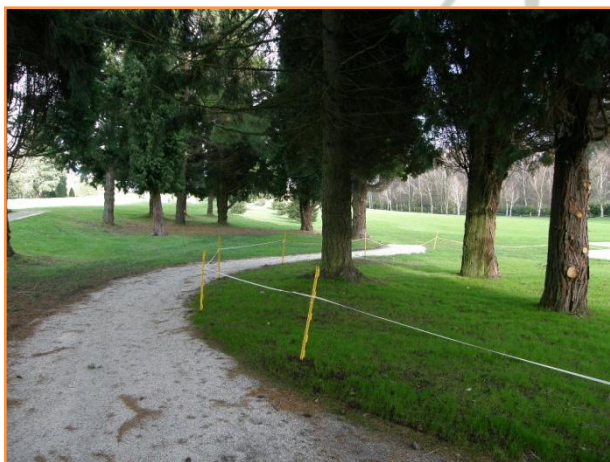
**REMATES EN EL CAMINO DE CIRCULACIÓN EN LAS INMEDIACIONES DEL GREEN 15.-**

Imágenes donde se observan los remates de, preparación del terreno, siembra y cercado de la zona. Con esta actuación y desvío de los carros y buggies, la mejora de la zona será importante.

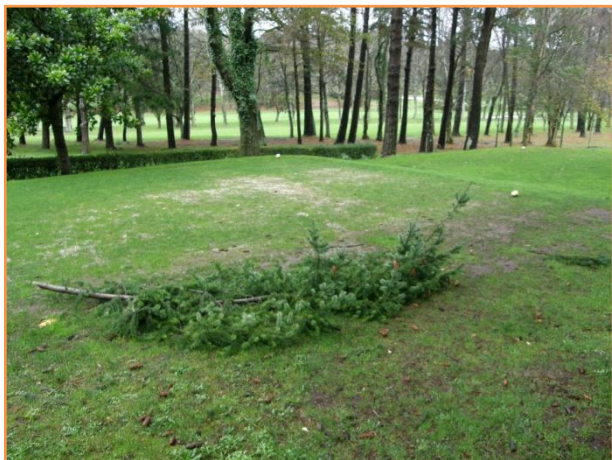
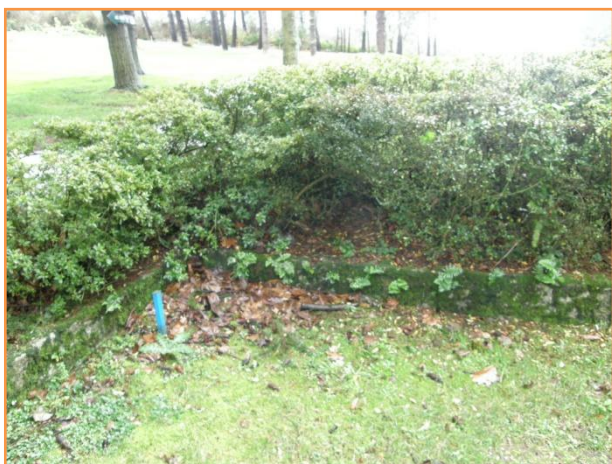
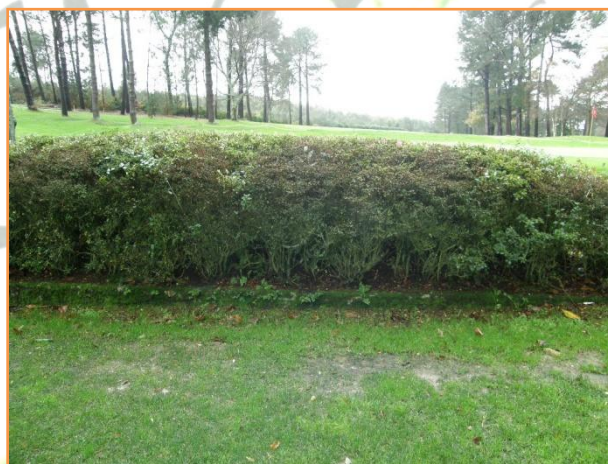
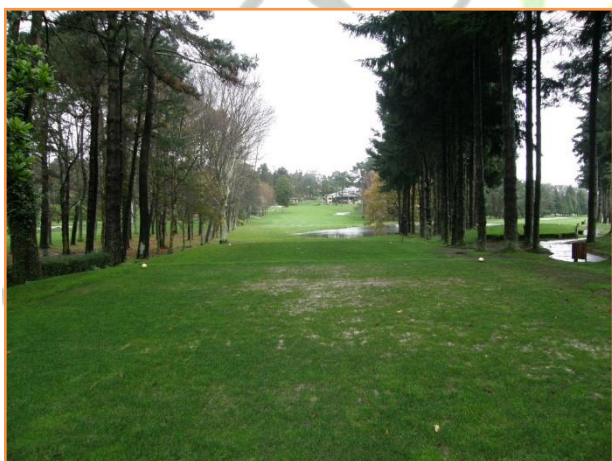
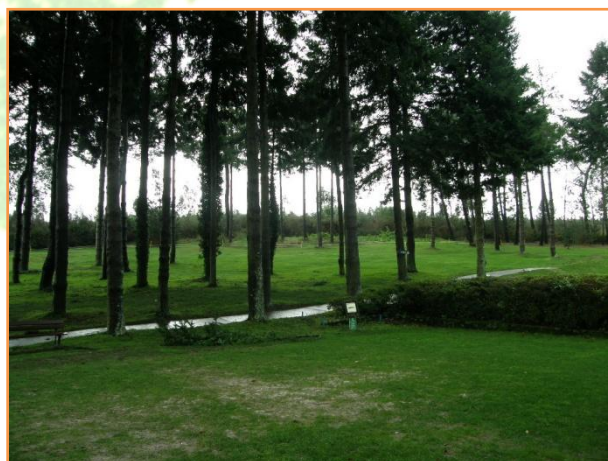
**TEE HOYO 18.-** Este tee, como bien se sabe, es uno de los de peor estado del campo debido a varios factores negativos como son: sombras, hojas, falta de circulación de aire, siega con máquina tripleta, muro de piedra a 90º, etc. En estos momentos se está segando con máquina de jardinería rotativa que aspira y recoge las hojas sueltas por el suelo. Aunque no es lo mejor, por lo menos no deja residuos en la superficie. Si se quiere tener bien, se debería: facilitar más la entrada de luz, llevar el programa de mantenimiento de tees de la forma más completa posible, e incluso rellenar y sembrar 2,5 metros la superficie final del tee, a fin de tapar el muro. Para seguir con las mejoras, se debería realizar la siega con máquina manual compacta de 66 centímetros. Esta máquina es la que también se necesitaría para la siega de los aros del green, en estos momentos inexistentes.

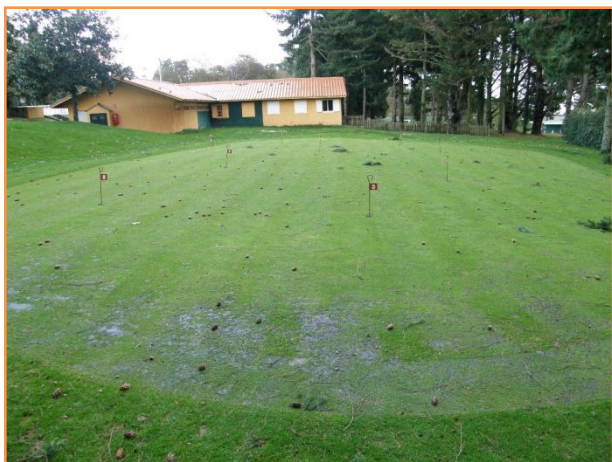
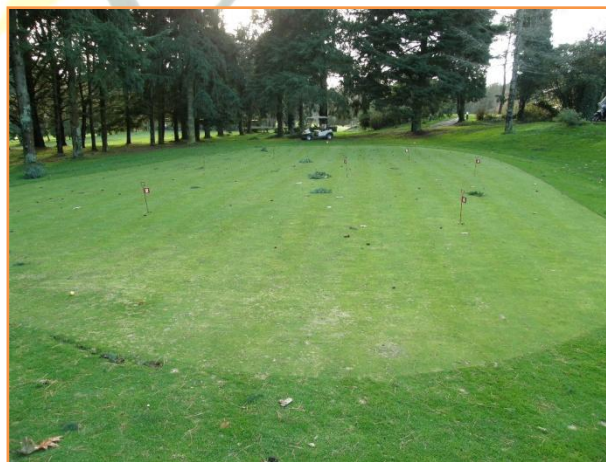
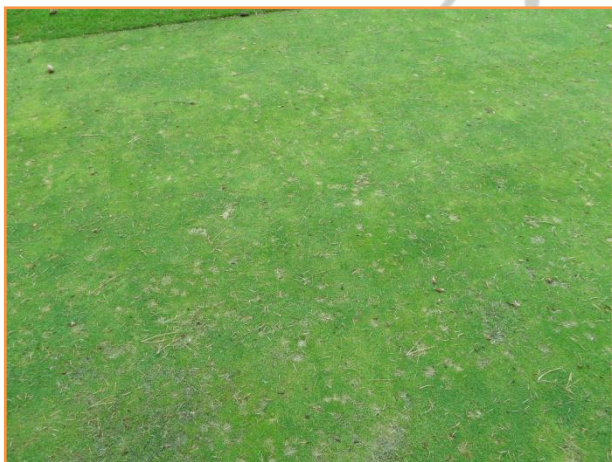
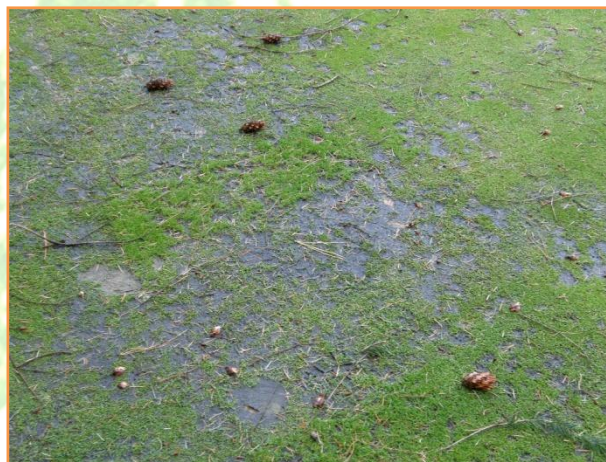
**PUTTING GREEN 2, MUY DETERIORADO.**- Este putting green (de niños), está invadido de manchas fúngicas y algas, además de piques, ramas, piñas, etc. Al no entrar la luz durante el invierno, y con el fin de recuperarlo, se debe de cerrar totalmente, y tratar contra las manchas fúngicas con la formula nº 1 y a los 2 días con Mogetón. A continuación 3 ó 4 días más tarde, escarificar, resembrar y recebar ligeramente. Como se ha propuesto en varias ocasiones, sería muy importante hacer algún clareado de árboles para facilitar la entrada de luz y la circulación del aire.

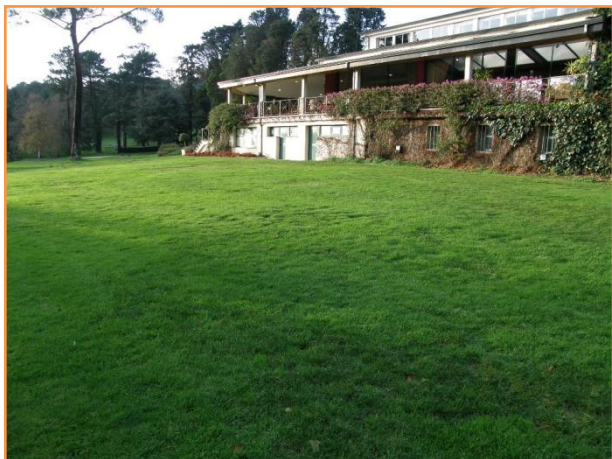
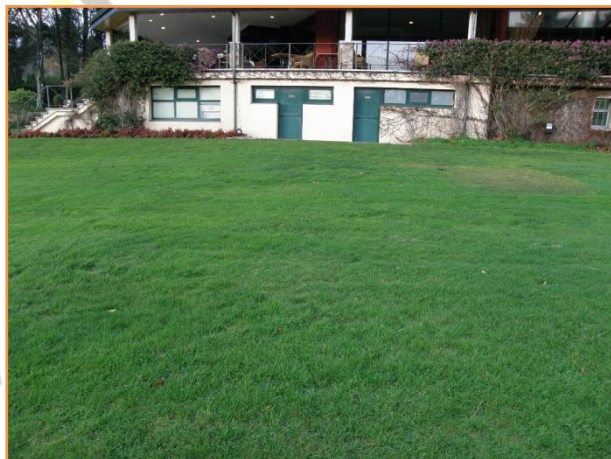
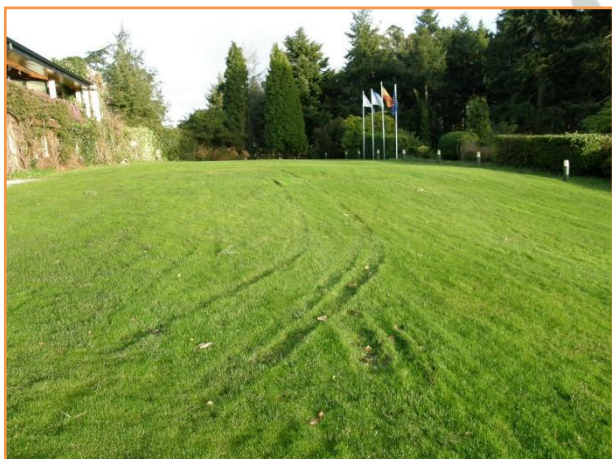
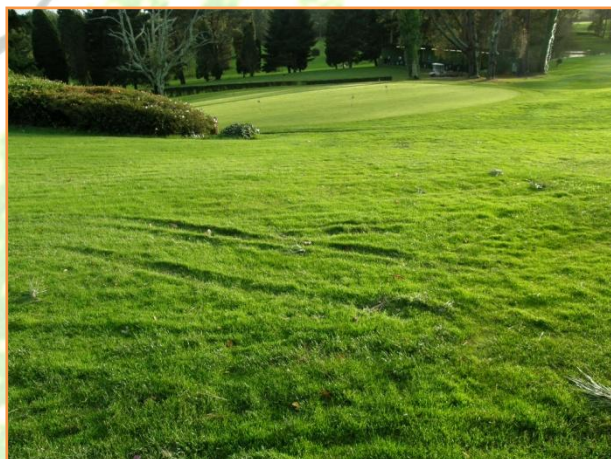
**ÁREA DE CÉSPED AL SUR DE LA CASA CLUB.-** Esta zona se quiere mejorar y recuperar a fin de poder realizar en ella las entregas de premios en el verano, e incluso instalar mesas y sombrillas. La solución sería, actuar en la zona como está previsto en los antegreenes; A) levantando la zona y construirla tipo tees (sería la más segura); o B) con multi pinchados y recebos de arena.
