## **GREEN SECTION RFEG INFORME AUDITORIA**

**CAMPO DE GOLF PÚBLICO DE MELILLA**

Julio, 2012

**MEL.1.2012**

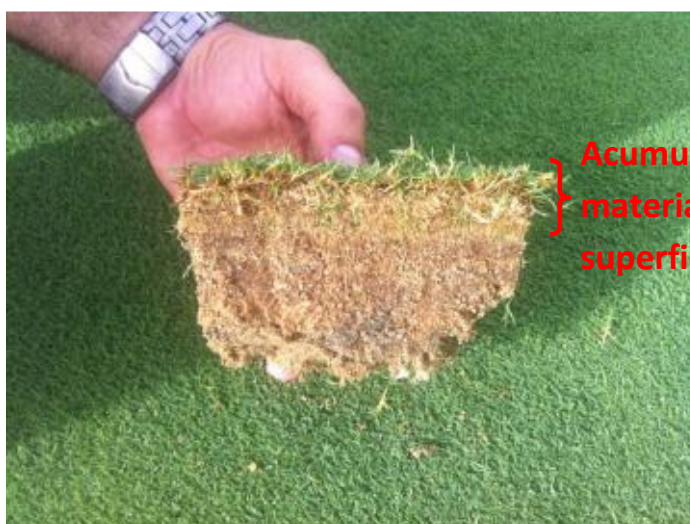
1. El Campo de golf se encuentra en mal estado para el juego. De no actuar con celeridad y profesionalidad, se podría perder el campo para siempre.
2. Por las diferentes zonas del campo encontramos lo siguiente:
  - a. **Greens:** lentos y sin firmeza, con una rodada de bola deficiente. Provocados principalmente por la acumulación de materia orgánica (thatch) (**foto 1**). Dicha acumulación de materia orgánica es la causa de tener una mayor incidencia de dry spots y enfermedades fúngicas (**fotos 3 y 4**).

Foto 1. Cata de un green del Campo Público de Melilla.

- Adquirir arena apta para realizar todressing.
- Verticar agresivamente.
- Pinchar agresivamente.
- Eliminar la contaminación de Paspalum en greens manualmente, retepeando.

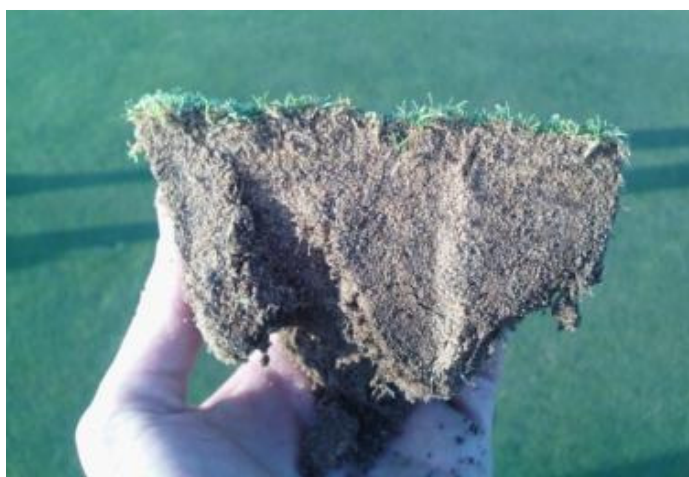
Foto 2. Ejemplo de un perfil de green con un correcto mantenimiento.

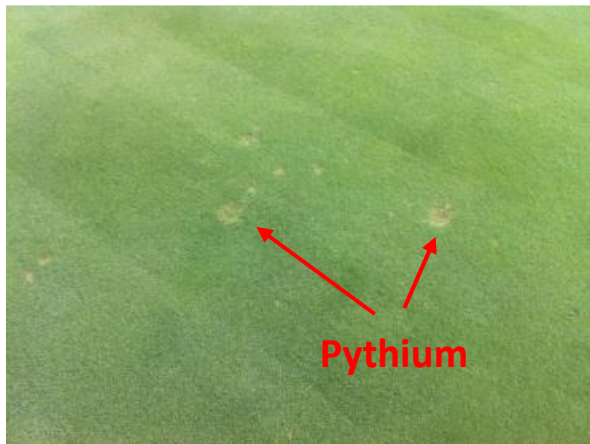
Foto 3. Pythium en greens.

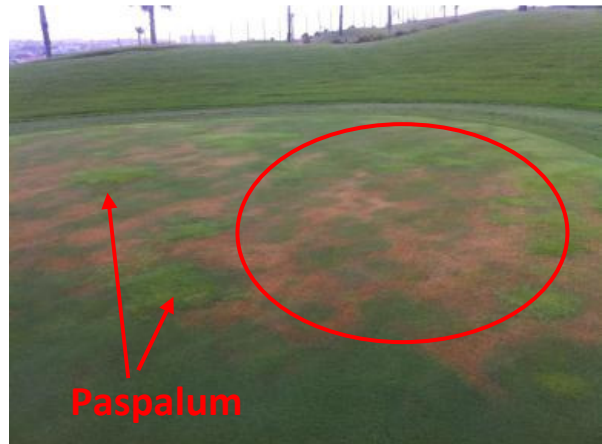
Foto 4. Dry spots y Paspalum en greens.

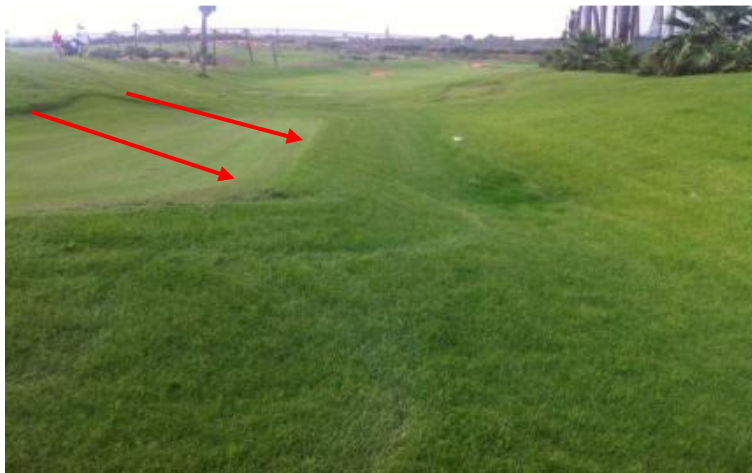
- b. **Tees:** es la zona del campo que mejor estado presenta. No obstante, algunas plataformas no están niveladas (**foto 5**), dificultando el stand del jugador. Este hecho es debido a no tener un correcto programa de pinchados huecos y recebos para los tees, así como a un incorrecto recebo de las chuletas.

Foto 5. Detalle de una plataforma del recorrido desnivelada.

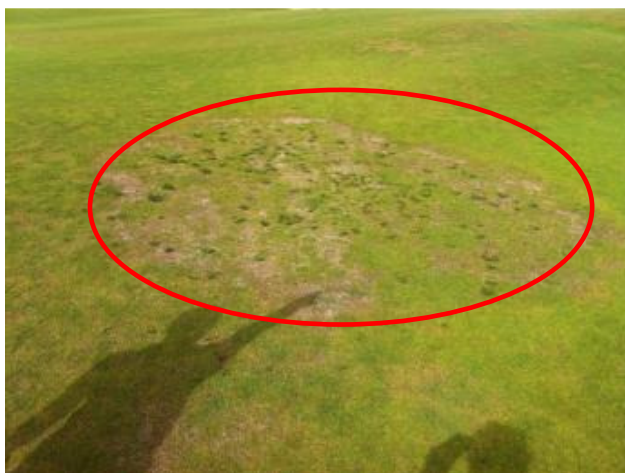
- c. **Calles:** sin densidad de césped (**foto 9**), con presencia de enfermedades (**foto 7**) y en algunos casos con zonas de acumulación de agua (**foto 8**).

Foto 7. Large patch en calles de especies de clima cálido.

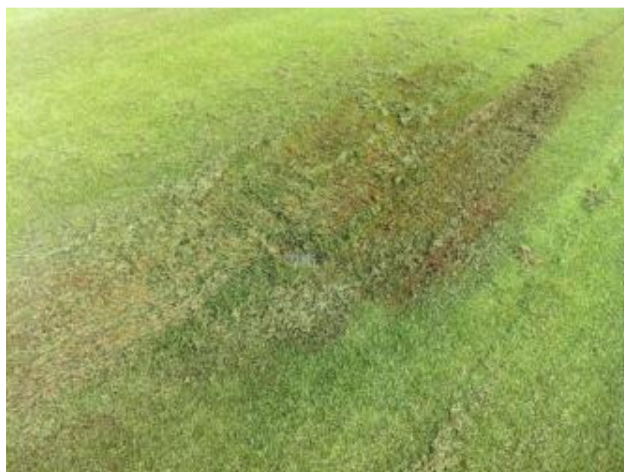
Foto 8. Zona de acumulación de agua en calles o blandón.

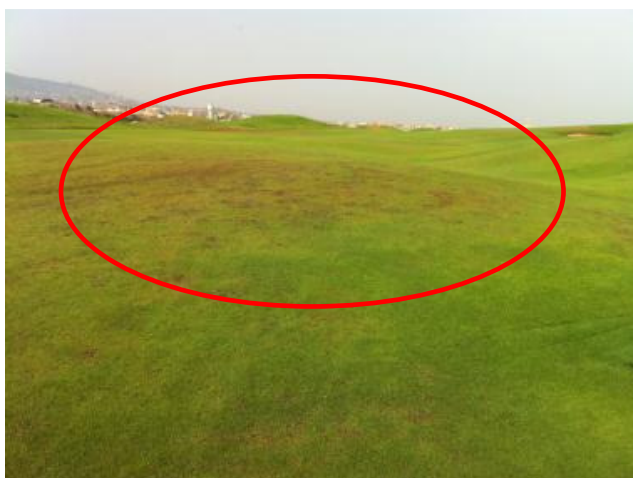
Foto 9. Pérdida de densidad en calles.

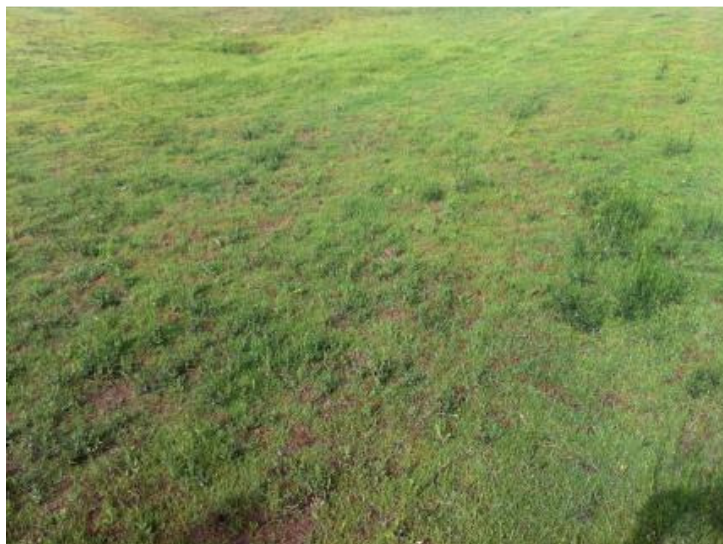
- d. **Rough:** aún siendo una zona menos prioritaria, carece de densidad y en él se pueden encontrar numerosas malas hierbas (**foto 10**). Tampoco tiene un corte adecuado.

Foto 10. Detalle de la presencia de malas hierbas y falta de densidad en el rough.

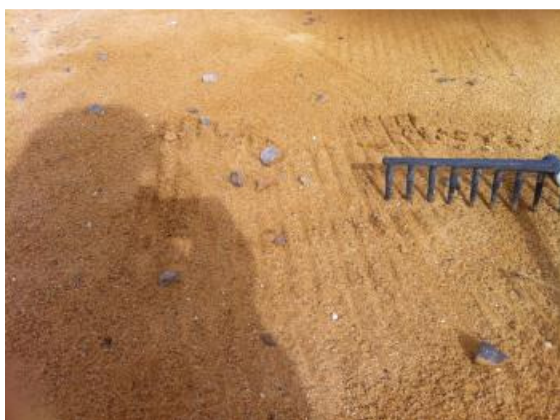
- e. **Bunkers:** unos bunker sin arena, en algunos casos con piedras (**foto 11**), malas hierbas, sin perfilar y con la tubería de drenaje a ras de suelo (**foto 12**). En uno de ellos han puesto tierra directamente.

Foto 11. Detalle de las piedras existentes en los bunkers.

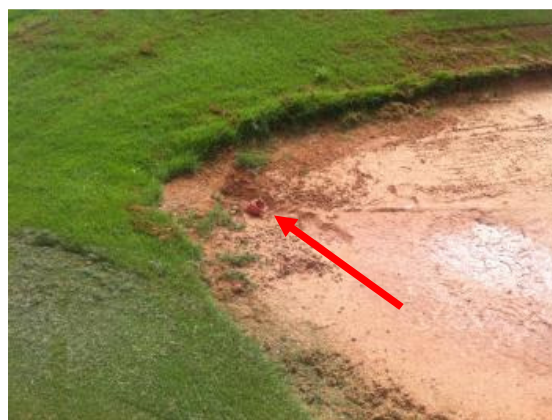
Foto 12. Tubería de drenaje a ras de suelo.

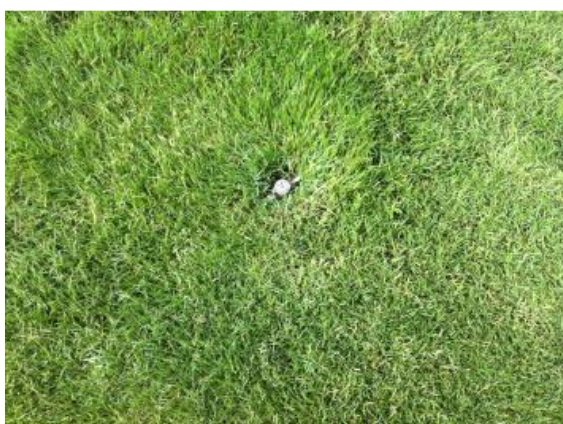
- b) **Riego:** el grupo de bombeo no riega a la presión que demandan los aspersores, por lo tanto no tiene la cobertura adecuada. La gran mayoría de los aspersores están rotos (**foto 13**), tapados de hierba (**foto 14**) o con pérdidas. Esto hace que la cobertura de riego sea inexistente, creándose secas o charcos.

Foto 13. Aspersor roto.

- Reponiendo los aspersores rotos.
- Arreglando el cuadro de maniobra de las bombas.
- Obteniendo la presión adecuada.

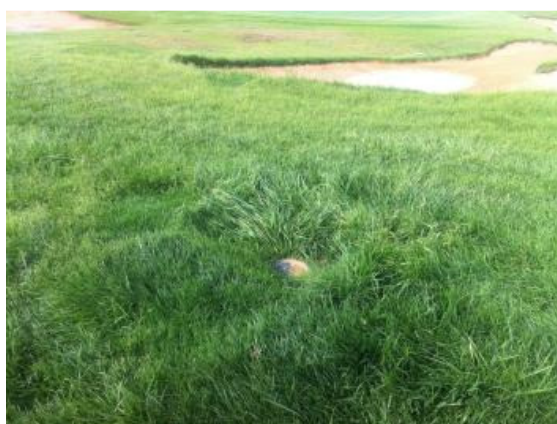
Foto 14. Aspersor cubierto de hierba.

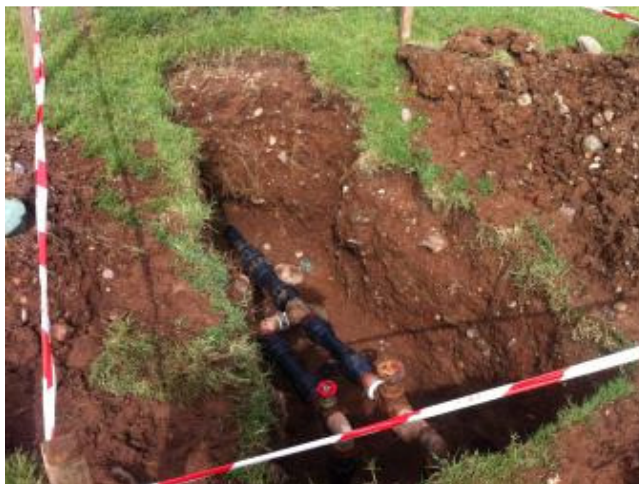
**Foto 15. Avería de riego que se ha tardado seis días en tapar.**
