## **GREEN SECTION RFEG INFORME DE TORNEO**

**Challenge de España La Graiera Golf**

Octubre, 2012

**GRA.3.2012**

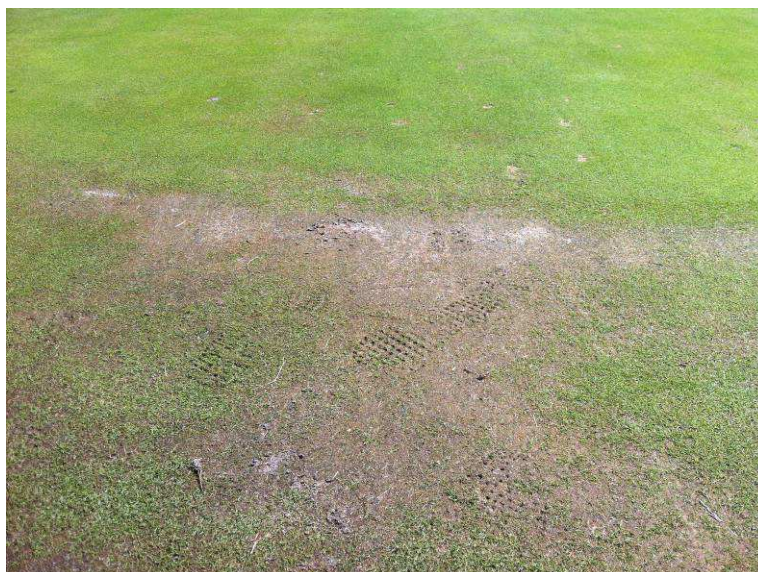
Los greens presentaban buen color, estando libres de enfermedades y recuperados del *scalping*, si bien seguían blandos debido al excesivo aporte hídrico (**Foto 1**). No se regaron desde una semana antes del torneo y aún presentaban agua en el perfil al inicio de éste. Recomendamos modificar la política de riego de forma que se limite el agua que reciben los greens, para lo cual habrá que modificar el sistema de riego e independizar los sectores de green de los de antegreen, ya que sus necesidades hídricas son distintas.

**Foto 1. Greens sobre regados.**

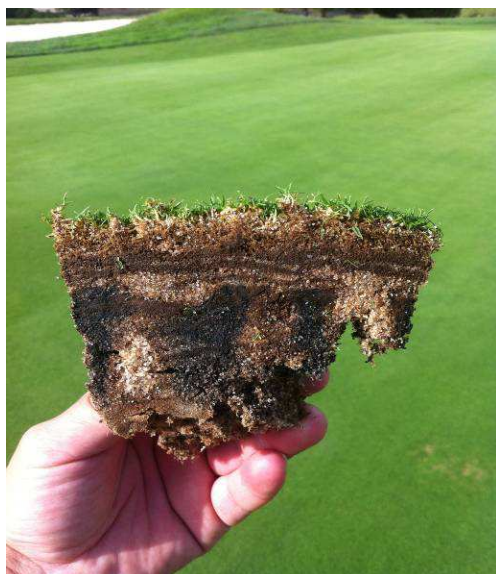
La zona radicular del perfil del suelo (**Foto 2**) presentaba *black layer* (capa negra), por lo que recomendamos diseñar un planning de labores culturales agresivas anual que incluya pinchados profundos para modificar las propiedades actuales del perfil y microrecebos constantes para mejorar el drenaje superficial.

**Foto 2. Perfil del suelo.**

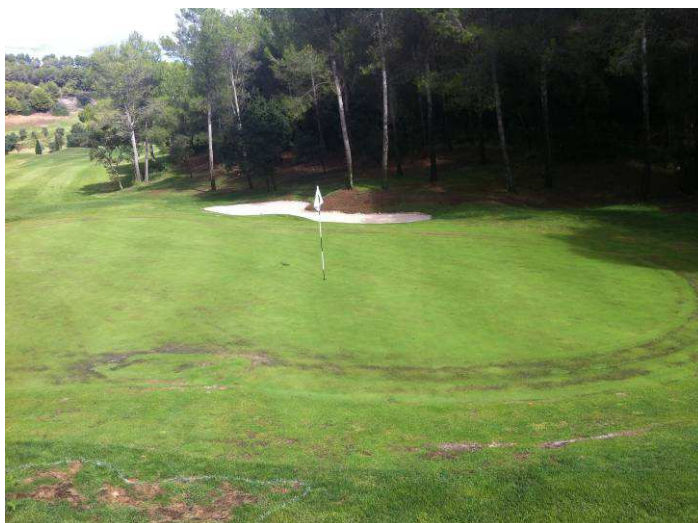
Las zonas de green donde la tripleta da la vuelta de limpieza **(Foto 3)** estaba muy marcada y se tepearon donde no había planta la misma semana del torneo **(Foto 4)**, por lo que se apreciaban todas las reparaciones y no se rediseñó el contorno del green para dar de lado a estas irregularidades. Donde no se tepeó la falta de densidad era muy pronunciada.

**Foto 3. Vuelta de limpieza compactada.**

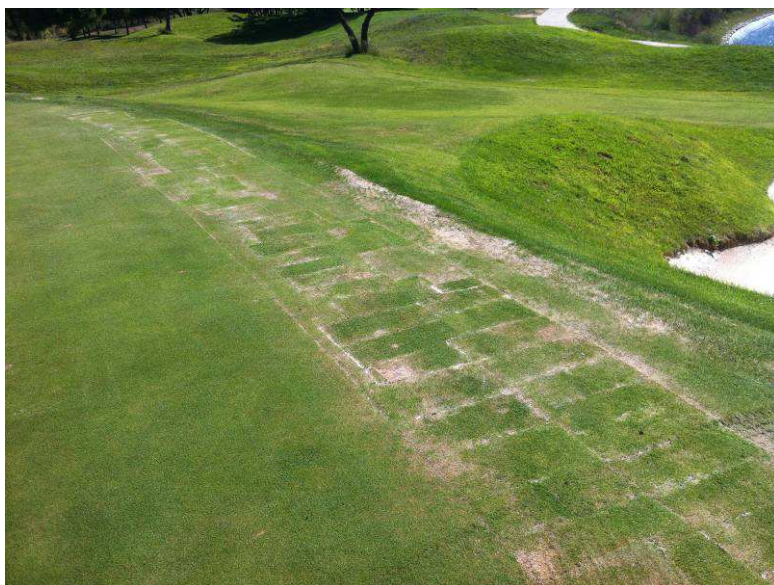
**Foto 4. Tepes recientes.**

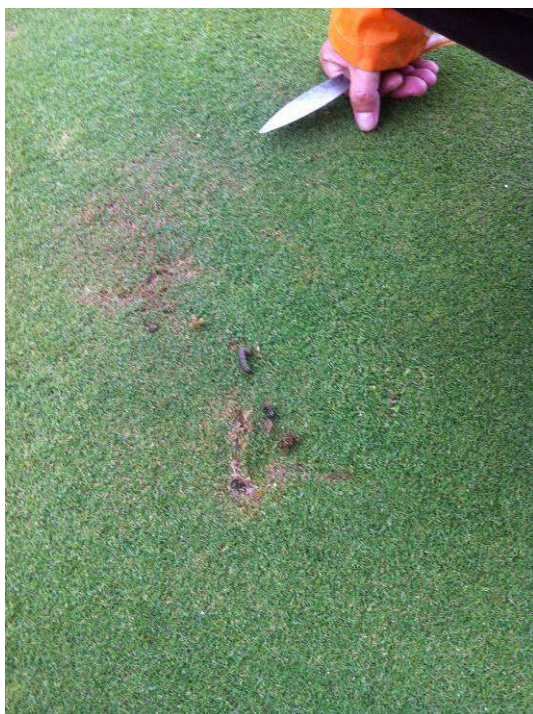
Debido a la falta de tiempo no se aplicó tratamiento insecticida ni fungicida la semana anterior al torneo, por lo que la población de rosquilla (*Spodoptera littoralis*) (**Foto 5**) y los daños producidos estaban por encima de lo normal.

**Foto 5. Rosquilla en greens.**

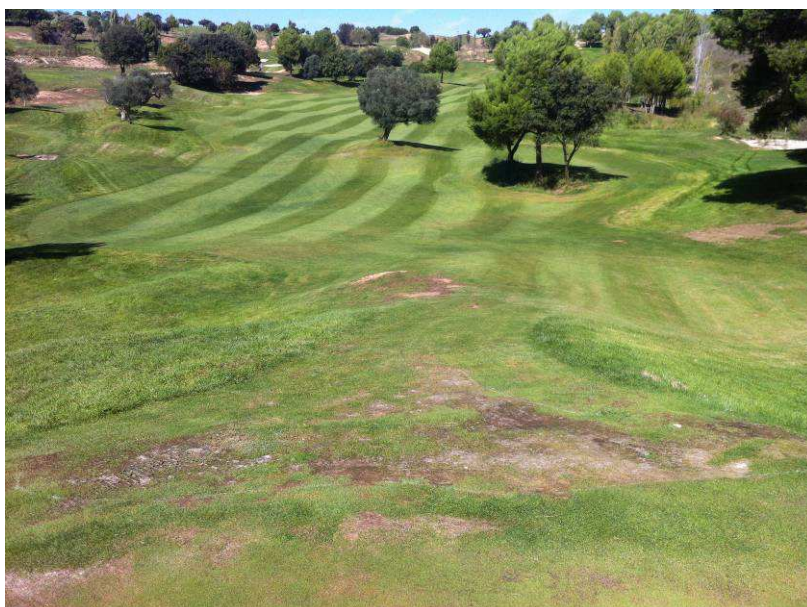
El aspecto general de los antegreens no era buena, aunque la mayoría presentaba una acusada compactación que propiciaba baja (e incluso nula) densidad de plantas en la zona de entrada a green (**Foto 6**) y alguno de ellos incluso con enfermedad (*Dollar spot*) (**Foto 7**). Recomendamos la adopción de un planning anual de labores culturales que incluya al menos dos pinchados

**Foto 6. Antegreens despoblados.**

huecos de esta zona, así como los abonados necesarios y tratamientos fungicidas preventivos.

Otra recomendación necesaria es la de dirigir el tráfico de jugadores mediante cuerdas y estacas, alternando los patrones, aunque con el número de operarios de la plantilla es algo difícil de conseguir. El tráfico de maquinaria debe ser por sitios menos susceptibles de ser dañados, aunque haya que adecuar los sitios de entrada.

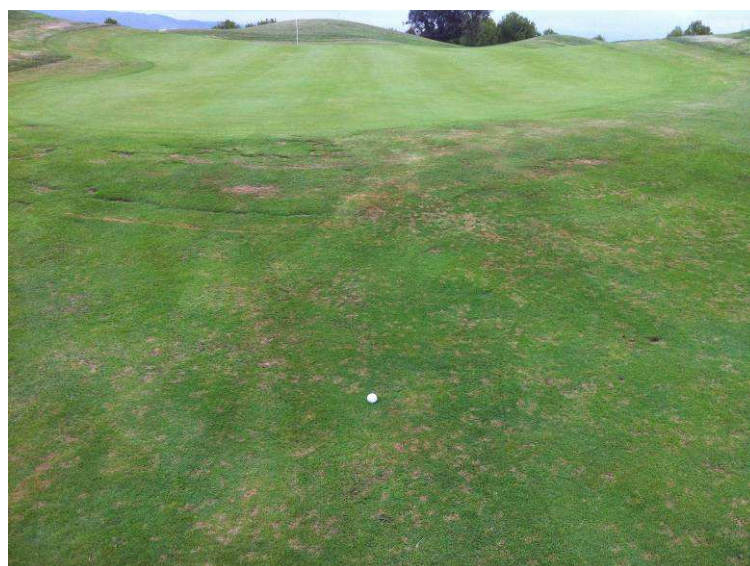
**Foto 7. Dollar Spot en antegreens.**

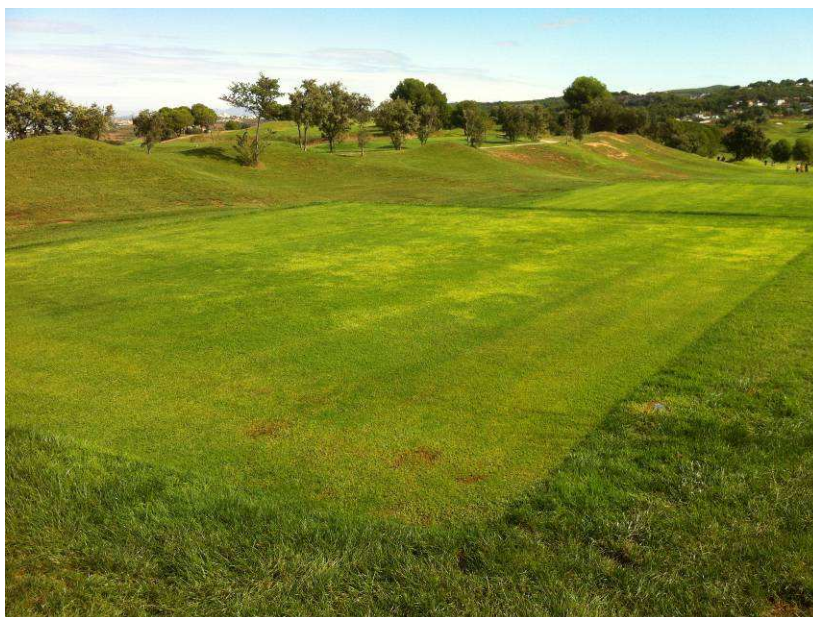
El estado de los tees era aceptable (**Foto 8**), si bien es verdad que están compuestos en su mayoría por una amalgama de malas hierbas (grama autóctona, *Digitaria Sanguinalis* y *Eleusine Indica*) producen una densidad muy buena para presentar una jugabilidad óptima durante todo el torneo.

Foto 8. Tees con buena densidad.

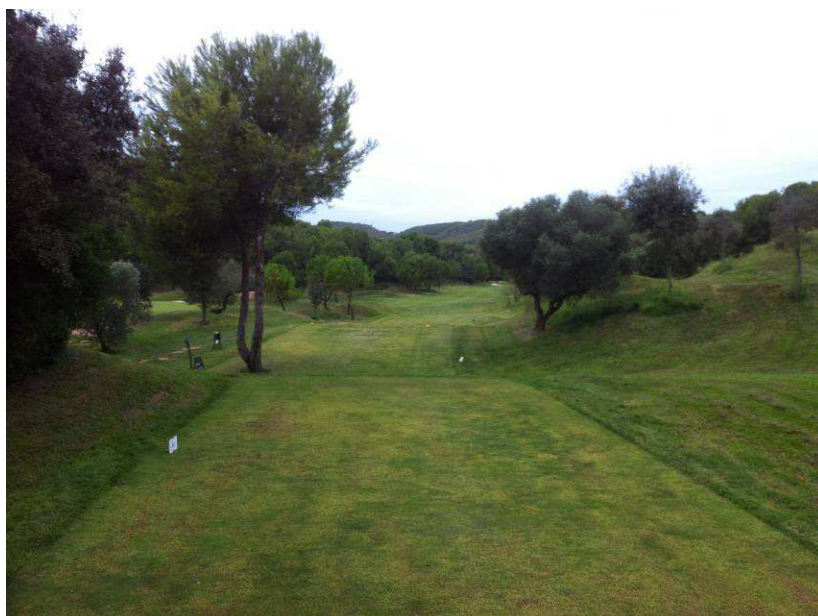
Se realizaron todas las podas (**Foto 9**) recomendadas desde la dirección del torneo que afectaban al juego.

**Foto 9. Poda de ramas que obstaculizaban el juego.**

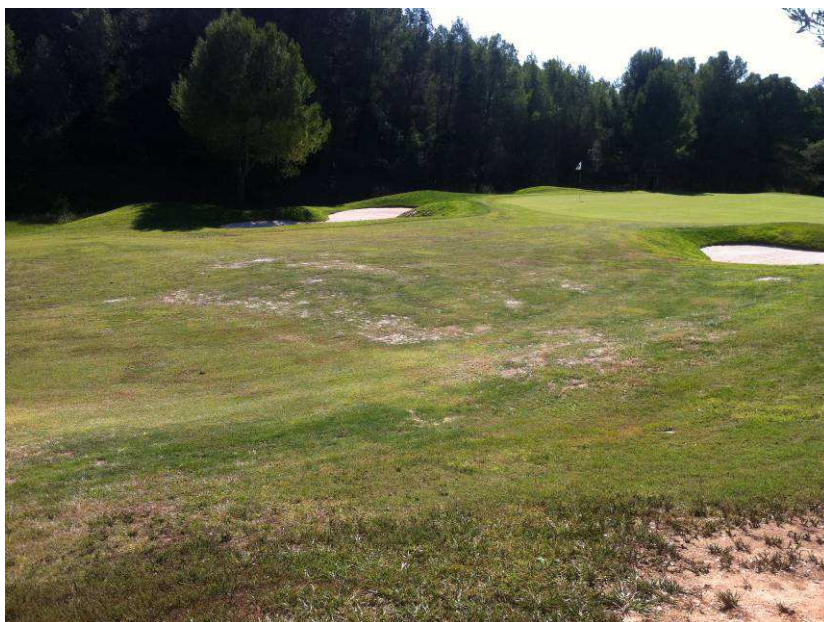
A pesar de su clara mejoría y elevada densidad en muchos sitios, hay que observar que las zonas marcadas por no haber nada de planta eran muy abundantes para un torneo. No se resebraron las calles en su totalidad ni hay un programa de herbicidas que ayude a mantener el Ryegrass sobre las malas hierbas. Muchas zonas cerca de green estaban despobladas (**Foto 10**), afectando muy seriamente al ritmo del juego.

**Foto 10. Zonas despobladas.**

Esta especie cespitosa necesita continuas resiembras, herbicidas selectivos para que no tenga competencia, un elaborado planning anual de abonados y fitosanitarios preventivos para conseguir desarrollar una superficie óptima para el desarrollo del juego.

Una vez dicho esto, recomendamos el cambio de especie cespitosa en calles e ir a hierbas con un mas bajo mantenimiento como son las warm season grasses tipo Bermuda, esto hará **un proyecto viable y sostenible**.

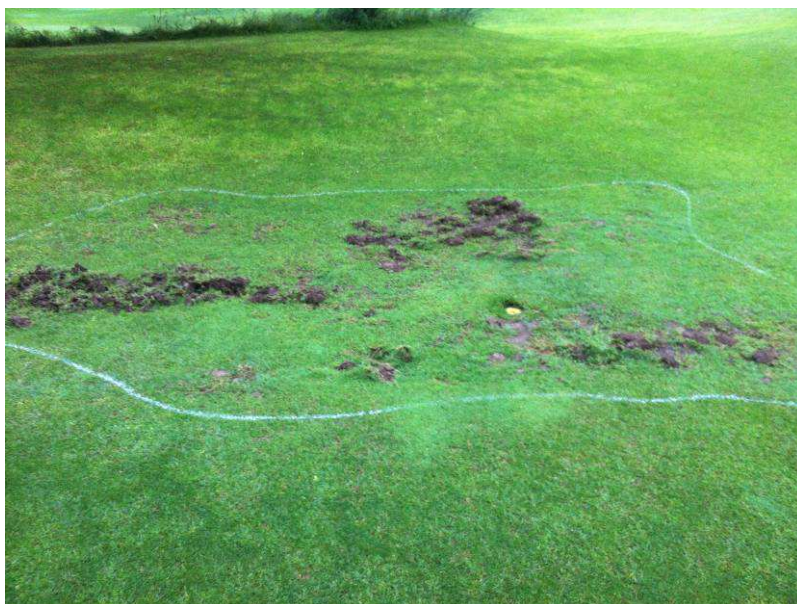
Los daños efectuados por los jabalíes (**Foto 11**) es algo que en la situación en la que se encuentra el campo es algo difícil de atajar, por lo que se recomienda seguir con los descastes.

**Foto 11. Daños de jabalíes.**

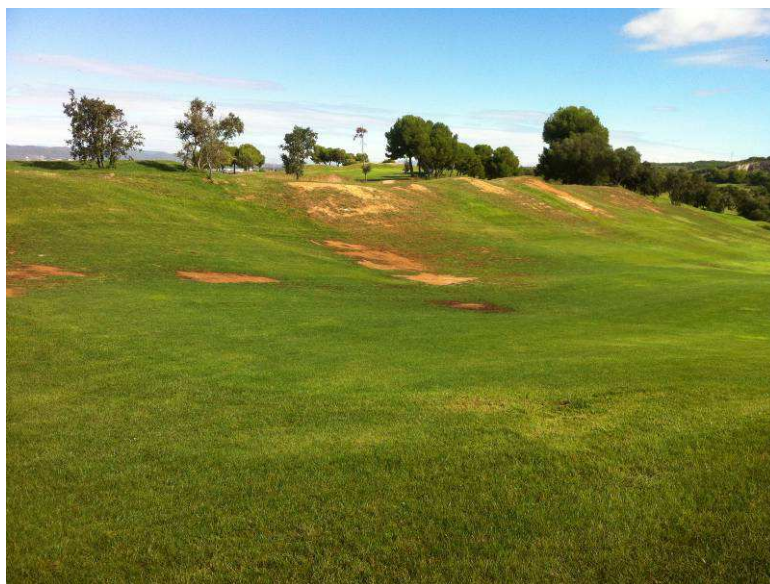
El estado del rough era muy pobre (**Foto 12**) con muy poca densidad y muchas zonas con completa ausencia de plantas, al tener que recortar el riego en verano debido a las restricciones en el suministro de agua. Una posible solución puede ser la implantación de una especie más rústica que tenga unas necesidades hídricas mas bajas.

**Foto 12. Rough muy pobre.**

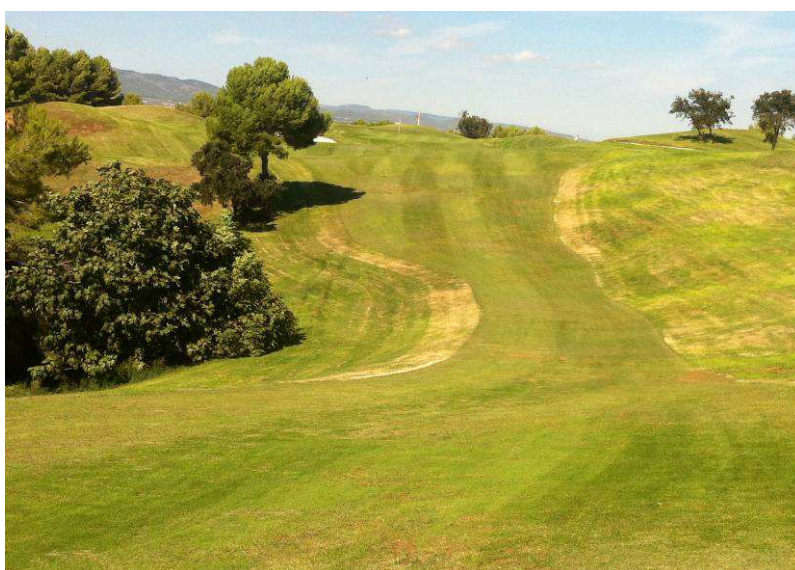
Debido también a la escasez de personal, la creación del semirough se hizo durante los días del torneo, produciéndose *scalping* (Foto 13) como consecuencia a la drástica bajada de la altura de corte, quedando éste de color marrón y dando una mala imagen.

**Foto 13. *Scalping* en semirough.**

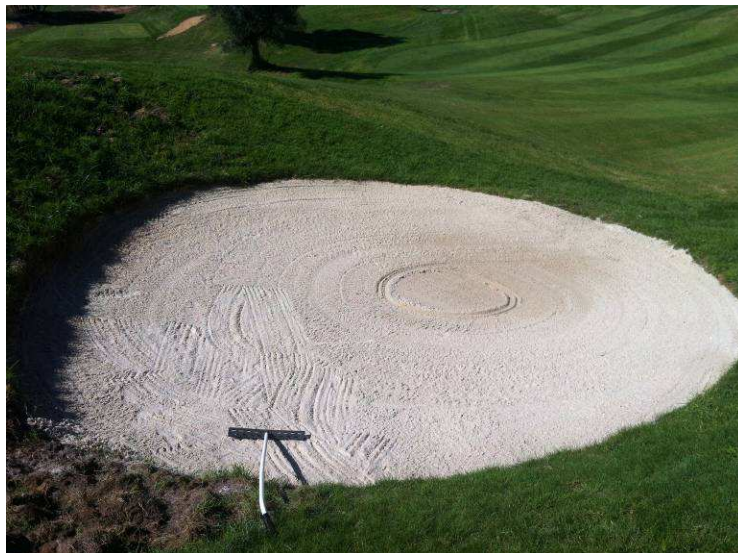
Los bunkers presentaban un buen aspecto (**Foto 14**) y el espesor de la arena era el adecuado. Drenaron toda el agua que recibieron tras 12 horas de lluvia (45 l/m<sup>2</sup>), por lo que el resultado del reacondicionamiento de sus drenajes ha sido todo un éxito.

**Foto 14. Bunkers bien drenados.**

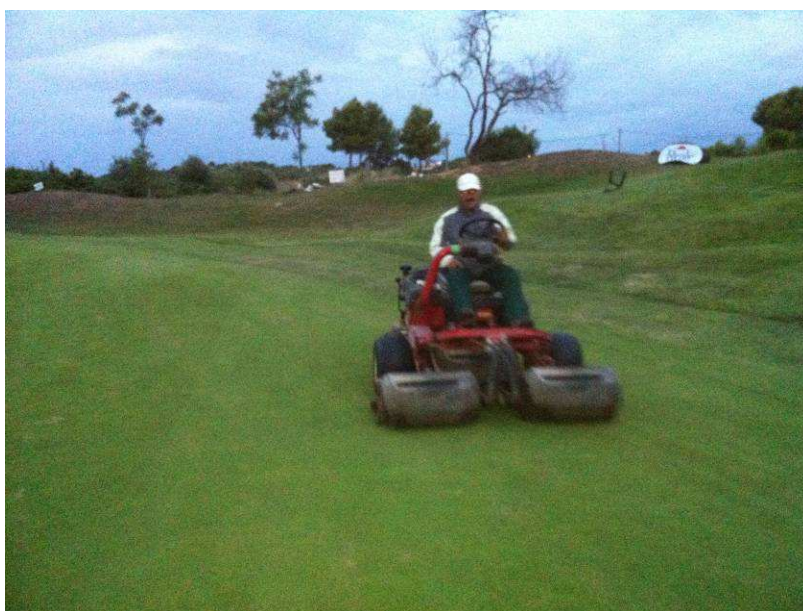
La ausencia de luz en las máquinas (**Foto 15**) nos condicionó la hora de inicio de las tareas, algo que en caso de contratiempo hubiera dejado muy poco margen para reaccionar, por lo que recomendamos que se le implanten luces de cara a próximos eventos similares.

Foto 15. Máquinas sin luces.

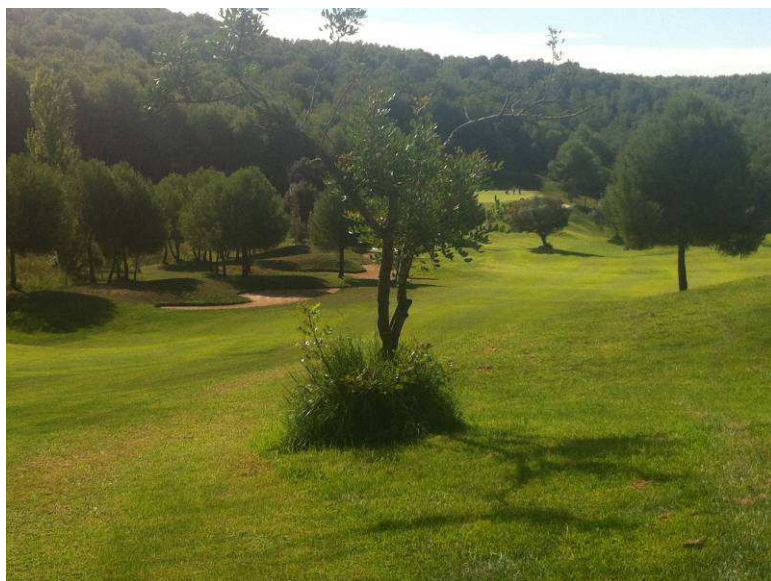
Dados los recursos disponibles pensar en detalles estéticos no hubiera sido práctico, por lo que se dejó de lado el desbroce de alcorques, lagos y demás con muy acertado criterio (**Foto 16**).

**Foto 16. Alcorques sin desbrozar.**
