## **GREEN SECTION RFEG INFORME DE GROW IN**

**ARCOSUR (ZARAGOZA)**

Julio, 2012

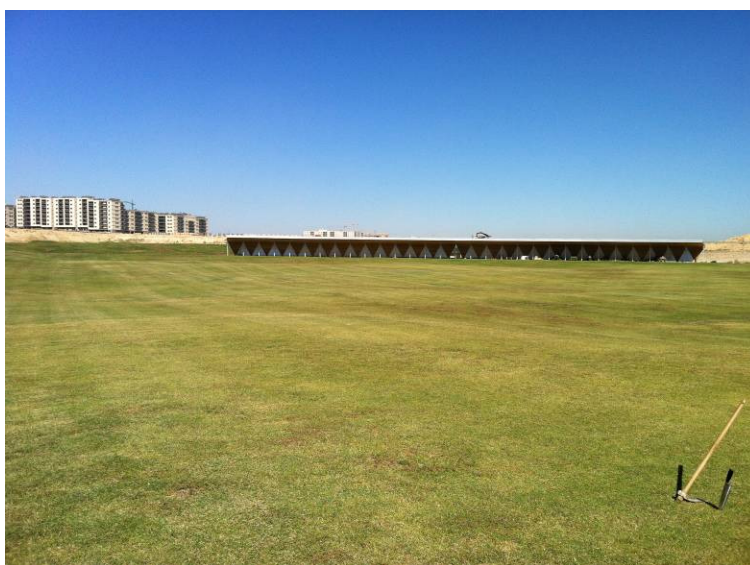
La cobertura de césped de la cancha de prácticas es aproximadamente de un 80% (**foto 1**). No obstante, el estado actual de la Bermuda dista mucho de su estado óptimo.

Foto 1. Vista general de la cancha de prácticas de Arcosur.

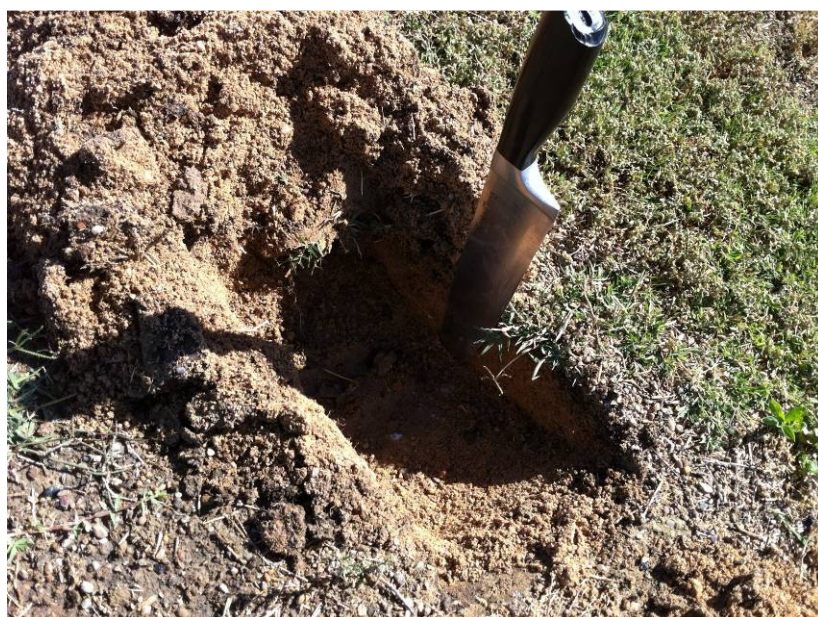
Tras realizar numerosas catas por toda la superficie de la cancha de prácticas, se pudo observar que finalmente el espesor de la capa de enraizamiento (capa de arena de sílice) no supera los 10 cm en ninguna zona (**foto 2**).

**Foto 2. Detalle del espesor de la capa de enraizamiento.**

Debido a la naturaleza del sustrato subyacente y a su baja permeabilidad, esta circunstancia se presenta como un hándicap a la hora de realizar aportes hídricos más o menos copiosos, puesto que el perfil pronto se saturará de agua. Dando lugar a zonas encharcadas, que se verán sometidas a una elevada compactación debida al tráfico de la maquinaria de mantenimiento y de la máquina recoge-bolas. Como consecuencia, se producirá una pérdida de cobertura de césped en dichas zonas. Esta circunstancia ya se ha comentado en el pasado en numerosos informes realizados por este Departamento.

- ✓ Realizar la última semana de Julio-primeras de Agosto un pinchado macizo, acompañado de un verticado y un recebo. Este proceso se hará coincidir con el abonado mensual. De este modo retiraremos materia orgánica en superficie, mejoraremos la infiltración, reduciremos la compactación y fomentaremos la aparición de nuevos estolones y hojas.

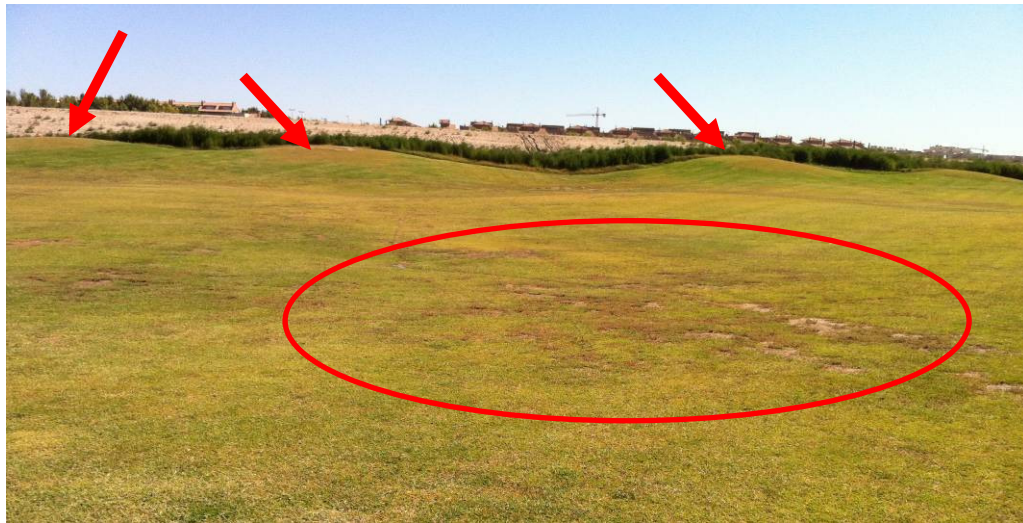
- La fertilización no está siendo la adecuada, se puede observar una planta con un color pardo, con falta de actividad fotosintética.
- El aporte hídrico no está siendo el adecuado, los laterales y los puntos bajos de la cancha (donde se encuentran los drenajes) se encuentran secos, siendo la cobertura de césped muy deficiente (**foto 3**).

**Foto 3. Zona de drenaje con falta de densidad y moldeos laterales secos.**

- ✓ Aumentar el aporte hídrico en las zonas donde sea necesario. En especial, en los laterales de la cancha y en los puntos bajos donde se encuentran los drenajes. Se recomienda programar distintos ciclos de riego en las zonas con elevada pendiente para evitar escorrentías y asegurar que el perfil queda húmedo después del riego.

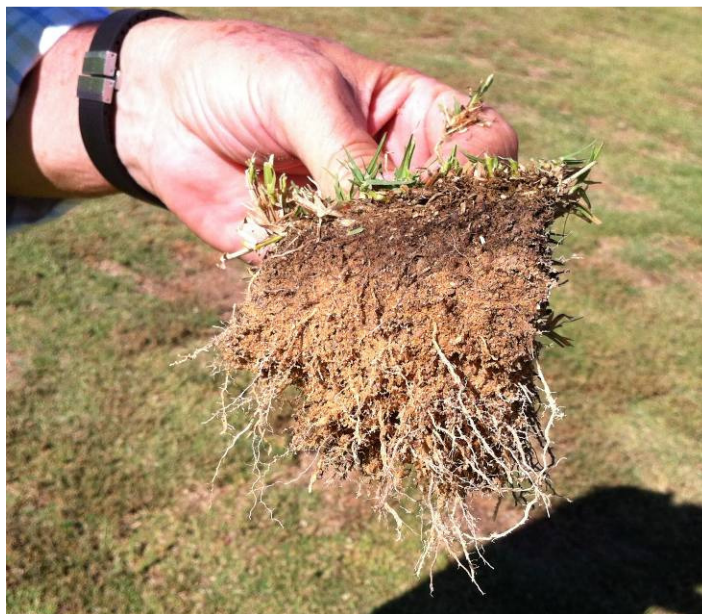
- El desarrollo radicular de la planta es bueno en las zonas donde el aporte hídrico es el correcto (**foto 4**).

**Foto 4. Detalle del sistema radículas de la Bermuda.**

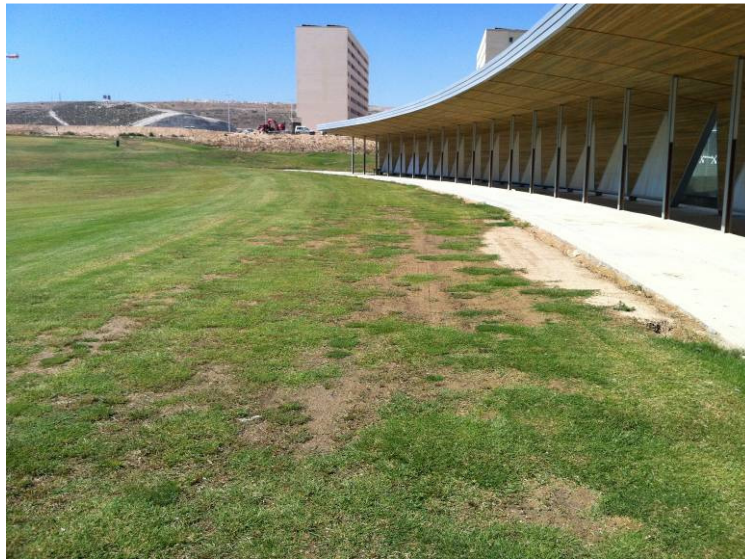
- El estado del tee de profesionales es muy deficiente (**foto 5**).

**Foto 5. Detalle del estado del tee de profesionales.**

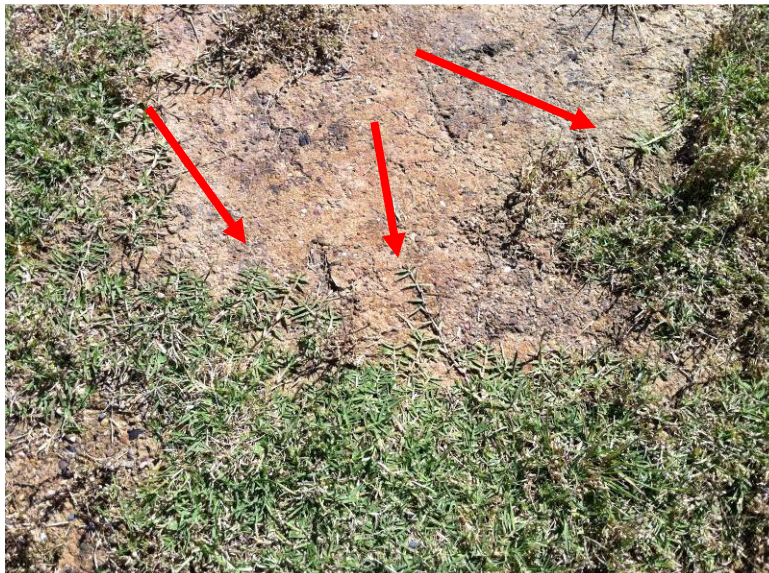
Esta más que de sobra contrastada la habilidad de la Bermuda para colonizar todo tipo de terrenos. De hecho, se puede observar, en la cancha de Arcosur, el desarrollo de estolones que se dirigen hacia zonas del suelo sin vegetación (**foto 6**). No obstante y para garantizar esta habilidad que posee la Bermuda, habrá que mejorar y favorecer las condiciones donde esta se desarrolla.

**Foto 6. Estolones colonizando terreno desnudo.**

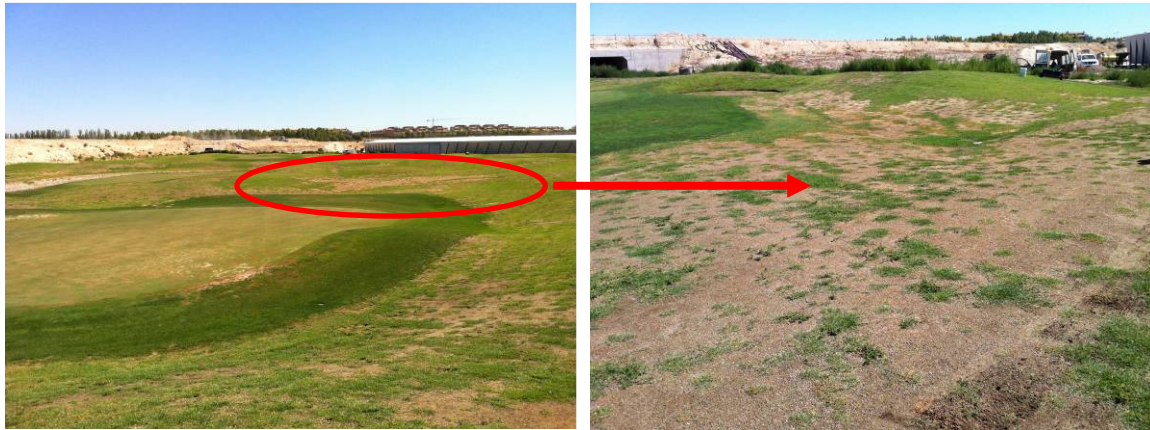
La cobertura de hierba, exceptuando greens y antegreens, es de un 40-50% (**fotos 7 y 8**). Este hecho se debe a la mala implantación y desarrollo de la Bermuda después de las operaciones de siembra llevadas a cabo el verano pasado. En anteriores informes se recalco que el proceso de conversión de *cool season* a *warm season* no era el correcto y que se tendría el problema que acaece en la actualidad.

**Fotos 7 y 8. Falta de cobertura de césped en la zona de calle/semirough del pitch and putt.**

- ✓ Pinchado macizo de las zonas sin cobertura de hierba para reducir su compactación y mejorar la infiltración.
- ✓ Plantación de esquejes en estas zonas. Los esquejes pueden obtenerse de las zonas de la cancha de prácticas que presenten una buena densidad.
- ✓ Recebo y fertilización.
- ✓ Pinchado macizo y fertilización del resto de las zonas con cobertura de césped. También se recomienda una mayor frecuencia de corte.

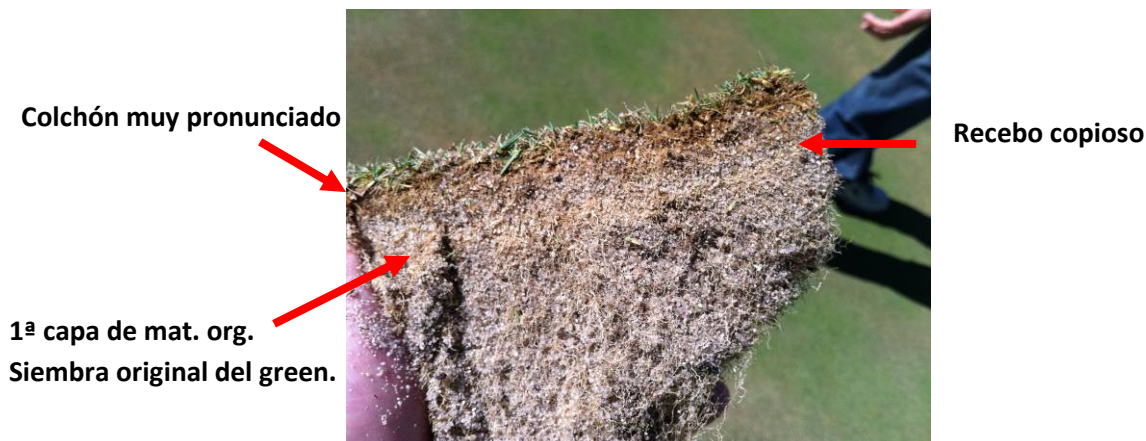
Greens con excesiva acumulación de materia orgánica en superficie (thatch). Como se puede observar en la cata realizada en uno de los greens, no hay indicios de que se haya realizado ningún tipo de labor cultural en los greens (pinchado huecos y/o verticados) (**foto 9**).

**Foto 9. Análisis de la cata de un green del pitch and putt.**

Se pueden observar dos capas diferenciadas de acumulación de materia orgánica, entre ellas una capa de arena de haber realizado un recebo copioso. No se observa ningún canal en el perfil, señal de no haber realizado pinchados huecos. El espesor de la capa de thatch indica que no se han realizado verticados y que no se ha llevado a cabo un programa de recebos livianos frecuentes. Todas estas operaciones son de vital importancia al tratarse de una variedad de *Agrostis* muy agresiva.

- ✓ Micropinchado y aplicación de humectante.
- ✓ Verticado cruzado y recebo.
- ✓ Abonado.
- ✓ Corte con groomer 2 -3 veces a la semana.
- ✓ Microrecebos semanales.
- ✓ Verticado agresivo y pinchado hueco + recebo a mediados de otoño.

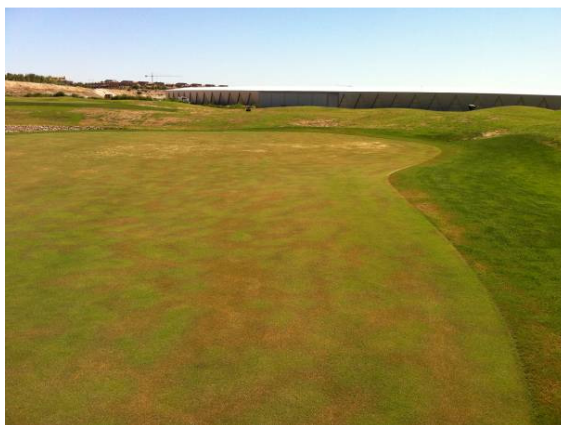
Esta circunstancia, unida a la falta de tratamientos humectantes y a algún posible problema en el riego, da como resultado el estado actual de los greens donde se pueden observar multitud de dry spots o zonas secas (**foto 10**). Al realizar varias catas en los greens, se pudo observar que existe una marcada hidrofobia en muchas zonas del perfil.

**Foto 10. Secas en un green de Arcosur.**

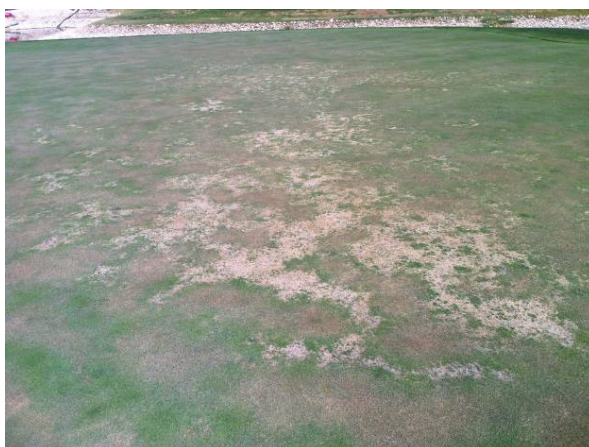
Las secas son de tal magnitud que en algunas zonas se ha perdido totalmente la cobertura de hierba, creándose unas costras blancas (**foto 11**), probablemente formadas por la precipitación de carbonatos del agua de riego. Debido no a la calidad de agua, si no a las deficientes labores culturales.

**Foto 11. Formación de la capa de precipitados en la superficie de un green.**

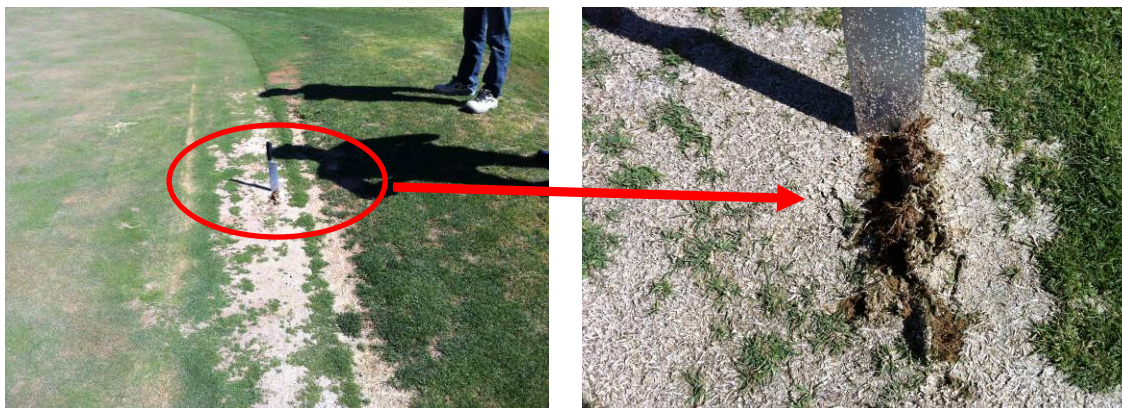
En los anillos de green las secas han provocado la muerte total de la planta, por lo que ahora se ha formado una película de materia orgánica semidescompuesta (parecida a una plastilina) donde es imposible que se desarrolle el césped (**fotos 12 y 13**).

Fotos 12 y 13. Detalle del estado de un anillo de green.

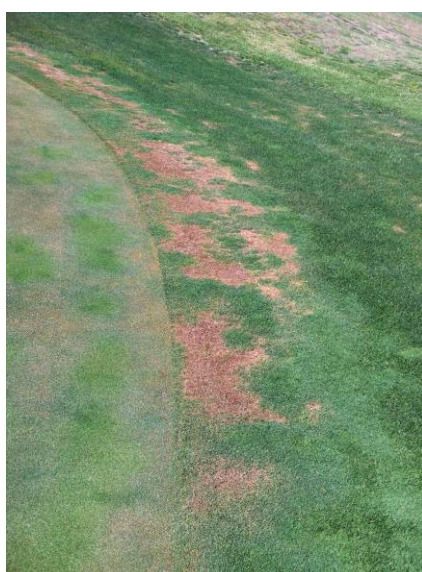
Antegreens totalmente contaminados con *Agrostis*, se puede encontrar a lo largo del recorrido antegreens de *Lolium perenne*, *Agrostis stolonifera* y mezcla de ambas especies. Existe una excesiva acumulación de materia orgánica en superficie, lo que genera la aparición de secas y scalping (**foto 14**).

Foto 14. Secas en un antegreen.

La presencia de scalping también denota que la frecuencia de corte de esta área del campo no es la adecuada.

- ✓ Verticado y recebo.
- ✓ Tratamiento con humectante.
- ✓ Aumentar la frecuencia y calidad de corte.

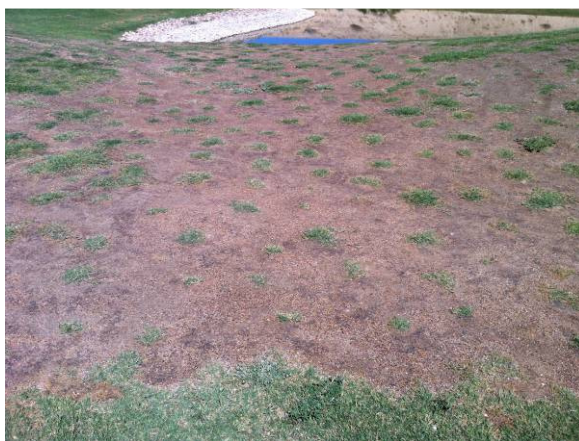
Existe una falta de cobertura de césped, en este caso de Bermuda. Existen numerosas zonas con densidad nula (40-50% de la superficie total) debido al mal procedimiento llevado a cabo para la transición el año pasado (**foto 15**).

**Foto 15. Zona sin cobertura de césped.**

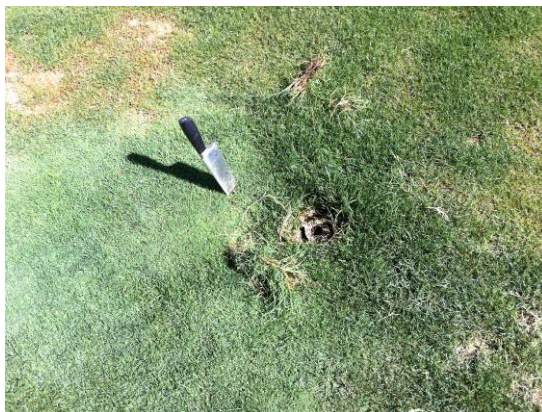
En este aspecto el recorrido se encuentra abandonado. Resulta difícil encontrar las rejillas de los puntos bajos de drenaje (**foto 16**).

**Foto 16. Punto bajo de drenaje cubierto por el césped.**
