## **GREEN SECTION RFEG INFORME MENSUAL**

**ZONAS AJARDINADAS CENTRO NACIONAL DE GOLF**

Enero, 2013

**AV.1.2013**

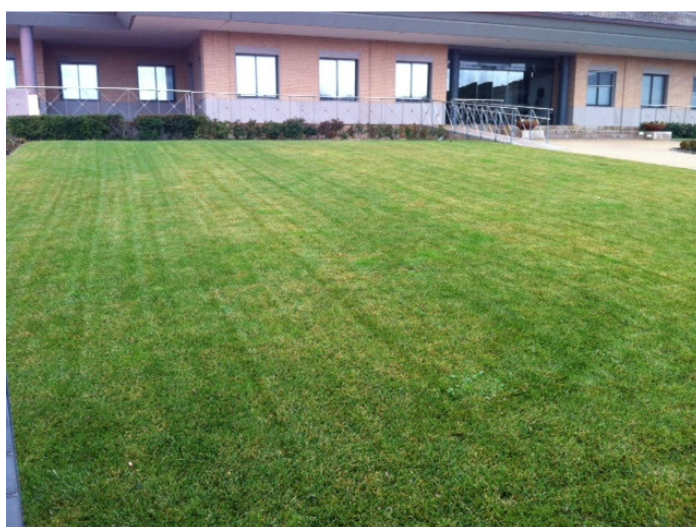
La pradera se encuentra en buen estado (**foto 1**). Ha perdido un poco de color debido a la bajada de las temperaturas pero se encuentra libre de enfermedades.

Foto 1. Vista de la pradera de entrada al CNG.

- Revisar, reparar y poner a punto el sistema de riego.
- Segar 1 vez por semana.

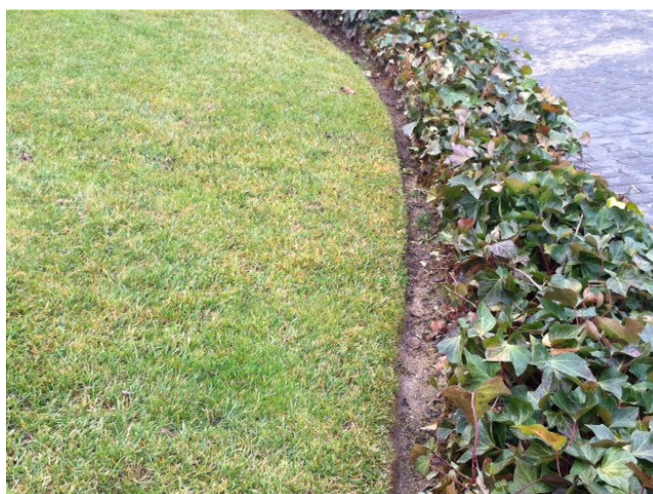
Se encuentra bien perfilada, lo que le aporta un plus estético (**foto 2**).

Foto 2. Detalle del perfilado de la pradera.

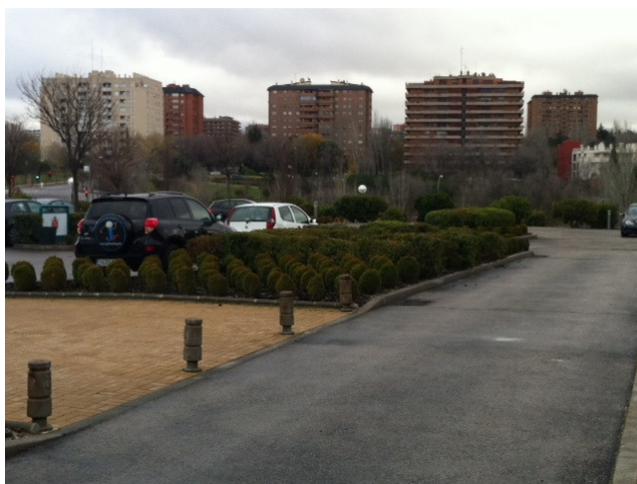
Ambas zonas se encuentran en buen estado (**foto 3**).

**Foto 3. Detalle de los parterres que separan el parking de la entrada a la Federación.**

- Se recomienda que se deje solo una fila de evonimus alrededor de los durillos, pudiéndose emplear las filas más pegadas a los durillos para reponer las marras.
- Tratar con **imidacloprid** para la plaga de escarabajo que afecta a los durillos.

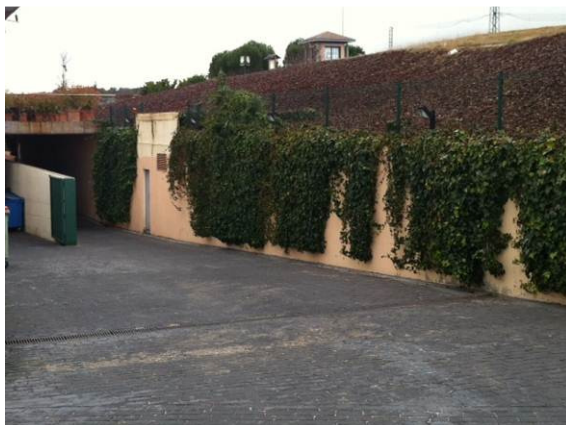
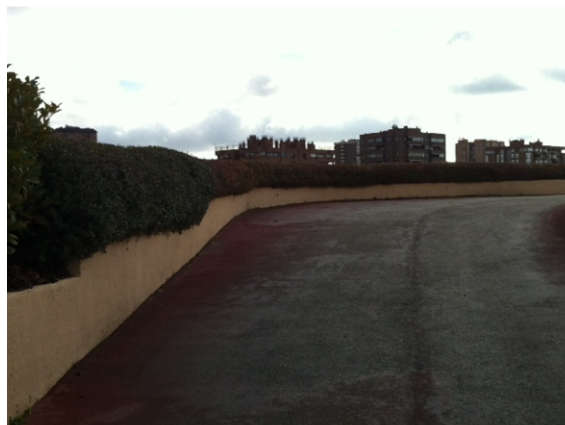
Ambas zonas se encuentran muy bien mantenidas, la hiedra se encuentra bien podada (**foto 4**) y las especies de la rampa de acceso del caddy master al campo se encuentran muy bien mantenidos (**foto 5**).

Fotos 4 y 5. Estado de la rampa de acceso a proveedores y rampa de acceso al campo.
