## **GREEN SECTION RFEG INFORME MENSUAL**

**ZONAS AJARDINADAS CENTRO NACIONAL DE GOLF**

Marzo, 2013

**AV.3.2013**

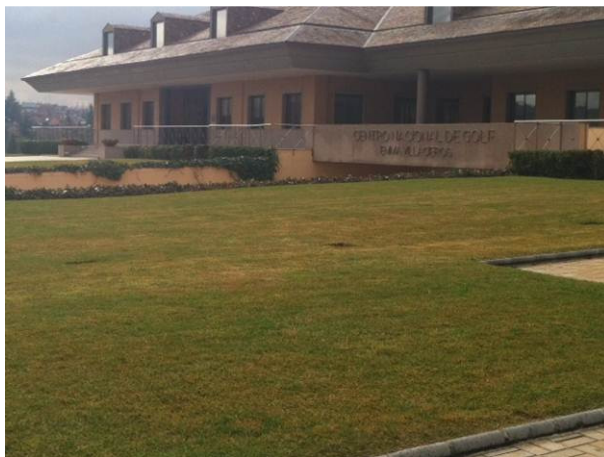
La pradera se encuentra en buen estado, con un color un poco apagado pues es momento de realizar un abonado (**foto 1**).

**Foto 1. Vista de la pradera de entrada al CNG.**

- Fertilización con abono agrícola tipo 15-15-15, 20-5-10 ó 15-5-20 a una dosis de 20gr/m2.
- Revisar, reparar y poner a punto el sistema de riego.
- Sustitución de las flores de los maceteros.
- Segar 1 vez por semana.

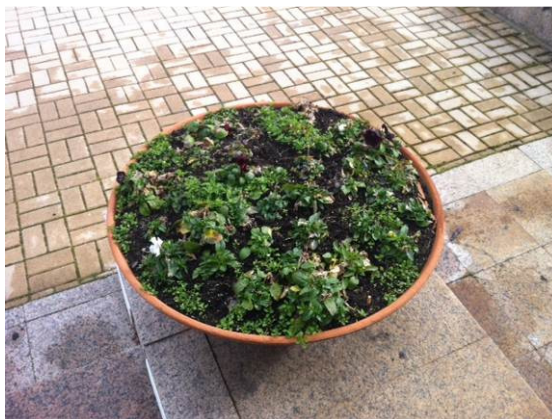
El estado de las flores de los maceteros de la entrada es muy malo (**foto 2**). Por lo que se recomienda su renovación.

**Foto 2. Estado de las flores de los maceteros de la entrada al CNG y a la RFEG.**

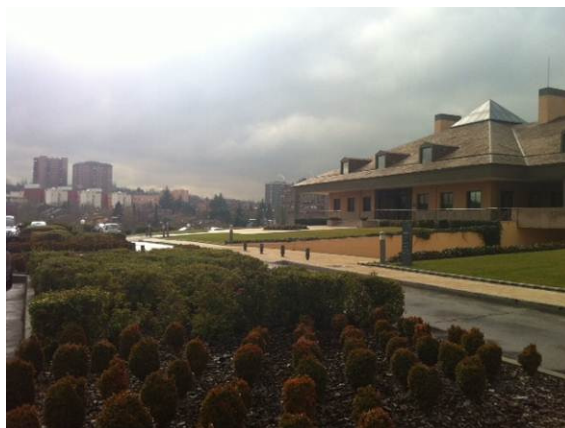
Ambas zonas se encuentran en las mismas buenas condiciones que el mes pasado (foto 3).

Foto 3. Vista general de los parterres de la entrada.

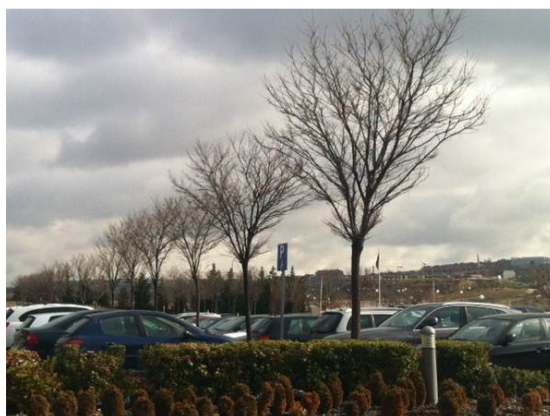
Foto 4. Detalle del estado de los árboles del parking, donde es necesaria una poda de limpieza y formación.

Se recomienda, **tal y como se viene haciendo desde hace varios meses atrás**, la retirada de los ejemplares arbóreos secos que hay en los parterres que separan las plazas del parking y la **poda** del resto de ejemplares (foto 4).

**Es necesaria y se recomienda, una poda de todos los arboles del parking.**

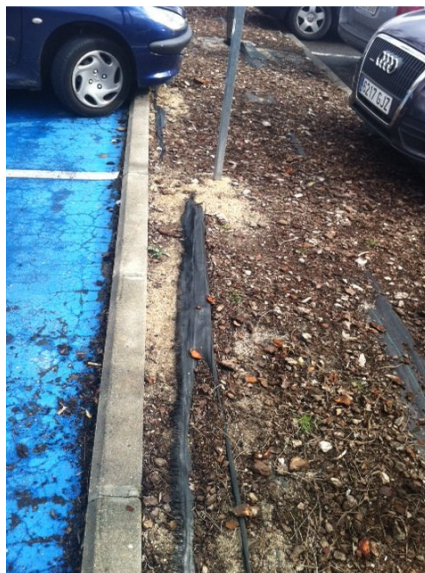
**Foto 5. Zona de separación entre las filas de aparcamientos donde no hay corteza de pino, viéndose la tela anti-hierba.**

También se recomienda la reposición, donde sea necesario, de corteza de pino para evitar la proliferación de malas hierbas (**foto 5**).

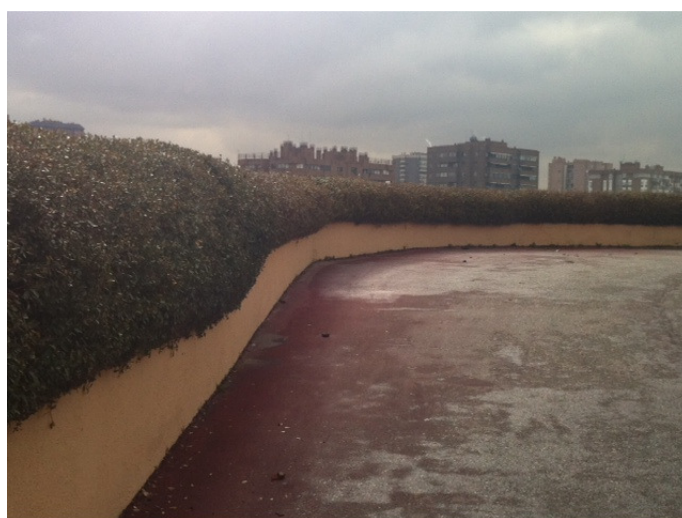
Las especies vegetales de la rampa de acceso al campo desde el cuarto de buggies se encuentran bien podadas y su crecimiento está controlado (**foto 6**).

**Foto 6. Detalle del seto bien podado en el lado izquierdo de la rampa.**

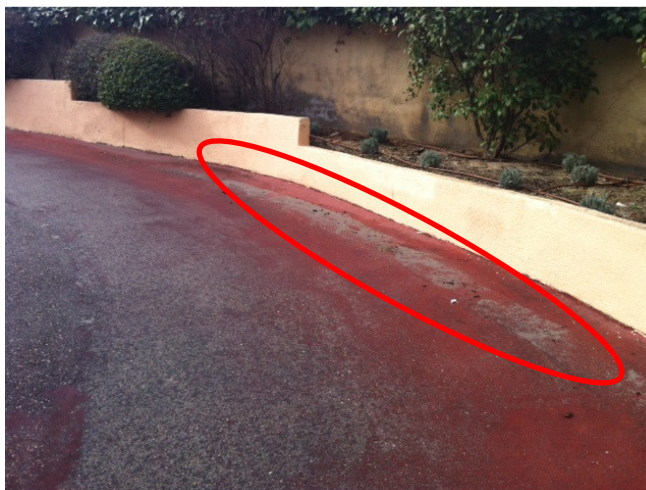
**Foto 7. Restos de arena en el la rampa de acceso al campo.**

Se recomienda limpiar las rampas de entrada y salida al cuarto de buggies de restos de follaje y arena (**foto 7**).
