## **GREEN SECTION RFEG INFORME MENSUAL**

**CAMPO DE GOLF DE LA  
BASE AÉREA DE TORREJÓN**

DICIEMBRE, 2013

## INFORME DEL CAMPO DE GOLF B.A. TORREJÓN: DICIEMBRE

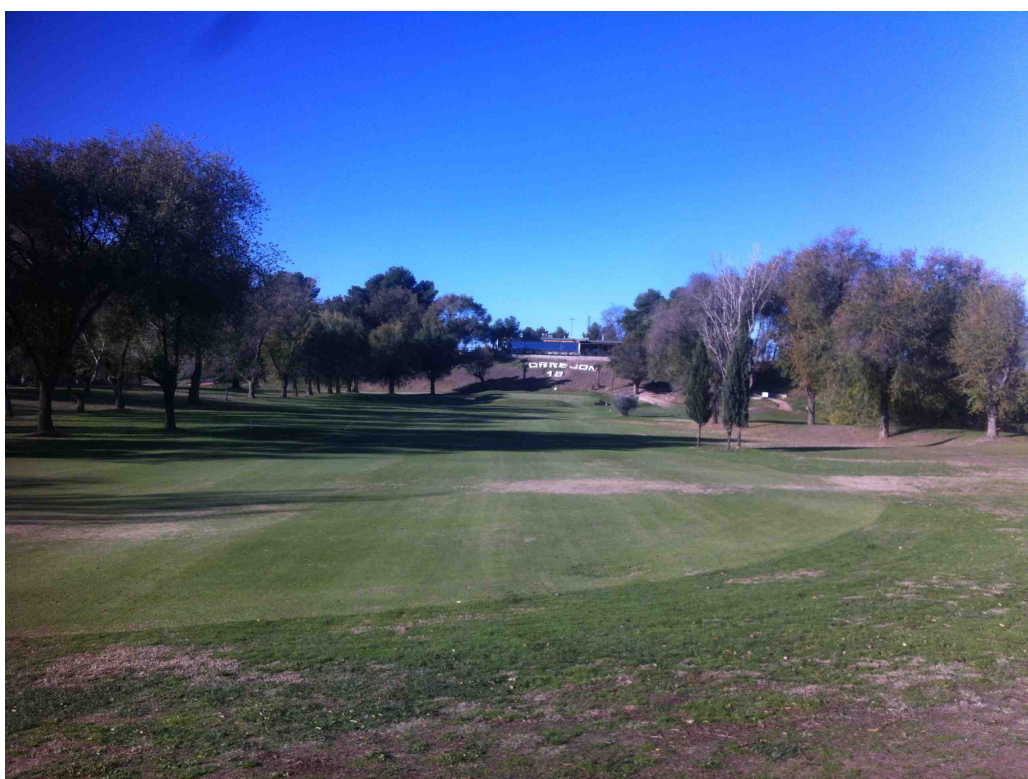
El estado general del campo es aceptable, prácticamente la mayoría de las superficies del campo se encuentran en buenas condiciones de juego, aunque se pueda apreciar la diferente coloración entre la grama, en parada vegetativa, y la poa. El mayor problema que se está encontrando a la hora de presentar el campo, es la recogida de la hoja que cae de los árboles, la cual cae de forma escalonada obligando al equipo de mantenimiento a dedicar un gran número de horas diarias a la limpieza y recogida de éstas.

Foto 1: Detalle del estado general del campo.

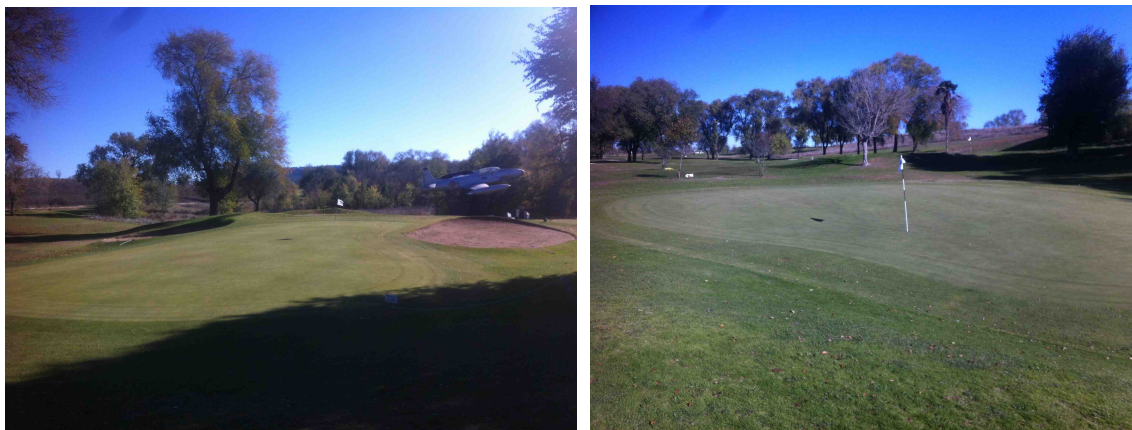
Los greens se encuentran en buenas condiciones de firmeza, rodadura de bola y velocidad, aunque debido a la llegada de las heladas han perdido un poco de color. El realizar tratamientos muy separados en el tiempo y sólo cuando la planta lo necesitaba a propiciado que el cierre, tanto de los agujeros del pinchado como de los huecos dejados por el herbicida, haya sido muy gradual y no se haya creado colchón en el intento. El resultado son greens duros, rápidos y divertidos. Se encuentran totalmente recuperados del tratamiento con Tribenuron methyl, habiéndose cerrado todos los huecos creados por el producto.

Foto 2: Detalle del estado general de los greens de campo. En la foto, green 17 (Izq) y green 8 (Dcha)

Llegada la época de heladas se decidió tepear las zonas de los greens que todavía no habían cerrado, que eran en total 3 zonas en los hoyos 7,9 y 14. El tepe para esta operación se ha cogido del putting green del avión para que no hubiera ninguna variación de color entre el green y la zona tepeada.

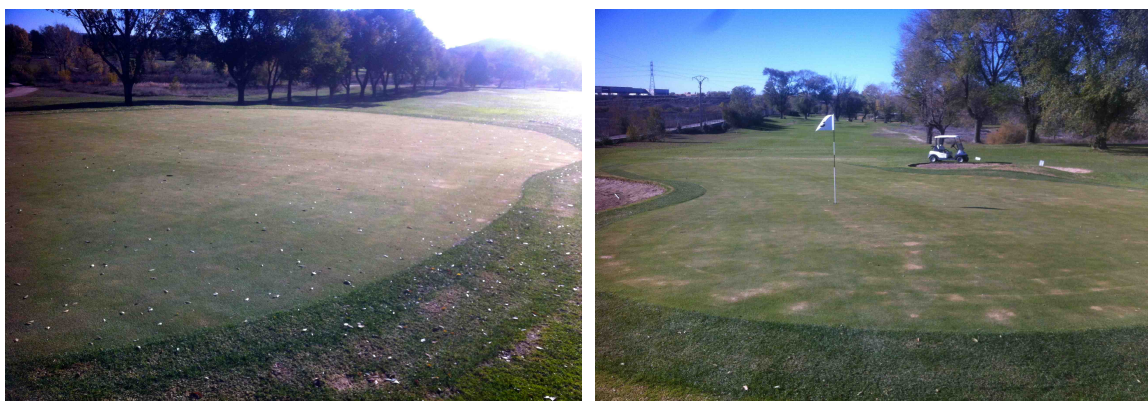
Los greens nuevos se están tratando de manera diferente al resto por haber sido tepeados, ya que al no haberse desarrollado todavía completamente las raíces de la planta, necesita de un aporte más continuo de nutrientes. En este sentido se han estado realizando abonados de liberación rápida con 15-5-30 cada 2 semanas. Estos greens, no tienen actualmente el buen aspecto que deberían, en especial el hoyo 4, que se hizo en 3 partes y no se consolidó bien el terreno. Otro aspecto por el que no se encuentran con su mejor aspecto se debe a que en un error, los greens se segaron con una máquina equivocada que corta a menor altura.

Foto 3: Detalle del estado general de los greens nuevos. En la foto, green 10 (Izq) y green 5 (Dcha).

Como consecuencia los greens quedaron escalpados y con muy mal aspecto, como se puede ver en las fotos anteriores. Para compensar esta falta de atención, se ha decidido cambiar la manera de etiquetar las máquinas, pasando a poner carteles más explícitos que eviten confusiones y despistes. En estas etiquetas, vendrá indicada la altura de corte y la superficie que se debe cortar.

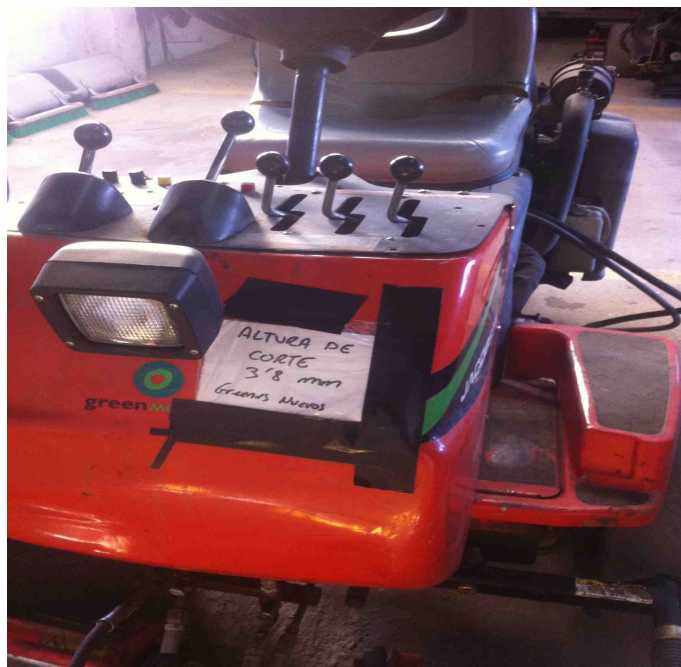
Foto 4: Detalle de la nueva forma de etiquetar las máquinas.

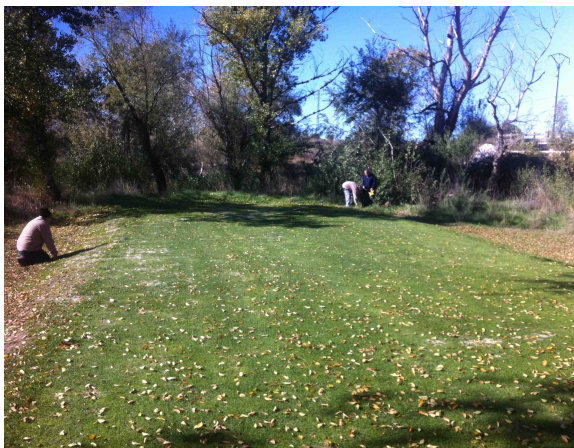
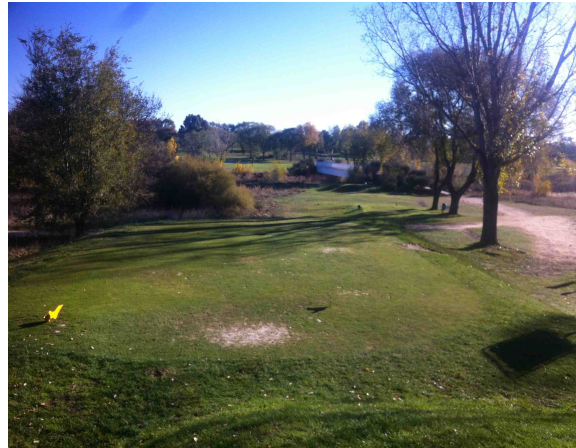
**Foto 5: Detalle del estado general de las plataformas de tees. Nótese, la gran cantidad de hojas que caen en una sola noche (Foto izq).**

Los fríos y heladas de este mes junto con los días de viento que se han tenido, han propiciado una abundante caída de hojas, palos y ramas sobre las plataformas. Esto ha dado un trabajo extra al equipo de mantenimiento, que para evitar problemas con las unidades de corte de las máquinas y presentar el campo de la mejor manera posible ha tenido que salir a hacer limpieza diariamente.

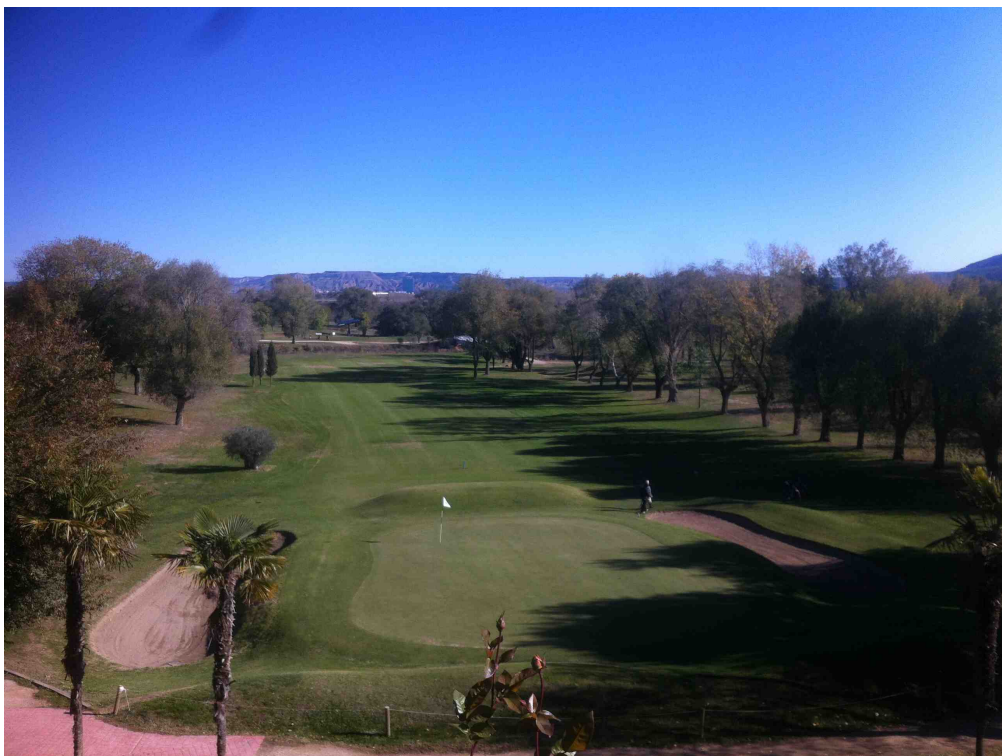
Los antegreens se encuentran en buenas condiciones de juego, están totalmente definidos y presentan cobertura y densidad óptimas. Sólo la parte trasera del antegreen del hoyo 13 no presenta una buena cobertura vegetal, lo cual es debido a la inexistencia de aspersores de antegreen y al excesivo pisoteo que recibe dicha zona.

**Foto 6: Detalle del estado general de antegreens y entradas. En la foto, antegreen y entrada de hoyo 18.**

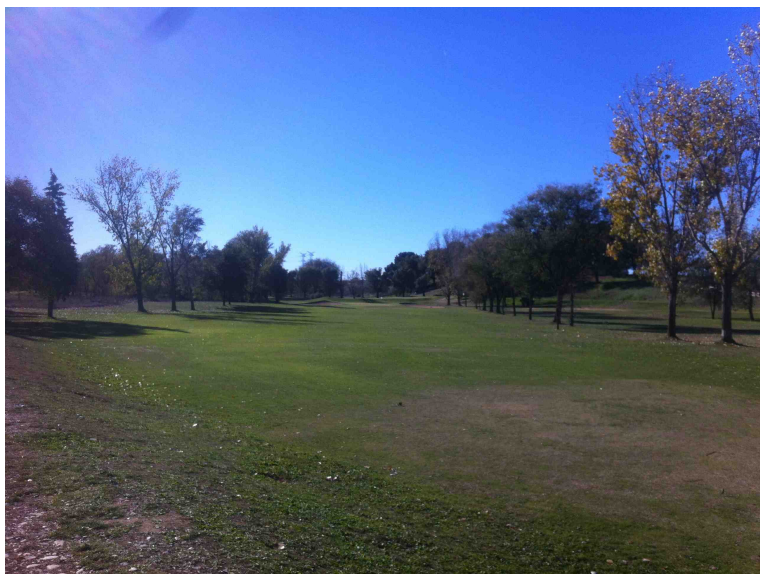
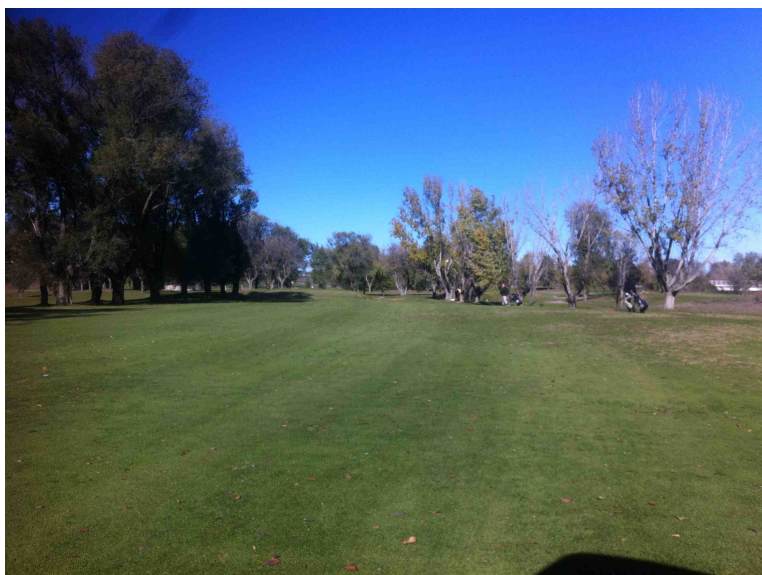
**Foto 7: Detalle del estado general de las calles. Nótese en las foto los parches de grama, fácilmente reconocibles por su color parduzco.**

La llegada de las bajas temperaturas y de las primeras heladas ha acentuado la transición de especies vegetales de las que cuenta este campo, y que como se ha dicho en anteriores informes es uno de sus principales fortalezas al hacerlo más sostenible. La grama presente en las calles, queda totalmente aletargada con la llegada de las bajas temperaturas, por lo que actualmente se pueden ver en el campo diferentes tonalidades dentro de una misma calle. Este efecto desaparecerá a medida que el tiempo vaya favoreciendo la dispersión de la poa, o especie de invierno más importante del campo.

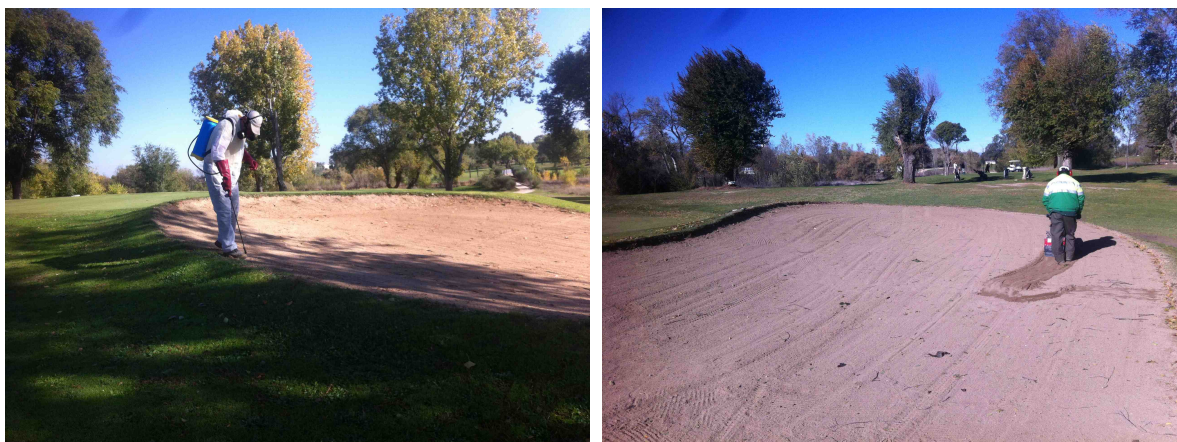
Foto 8: Detalle de la aplicación de glifosato dentro de los bunkers (Izq) y del pase de la mula mecánica (Dcha).

Como se tenía planeado, se ha realizado un tratamiento con glifosato dentro de los bunkers para eliminar la mala hierba. Además, se han vuelto a perfilar y a pasar la mula mecánica para dotarlos de profundidad y suavidad de golpeo.

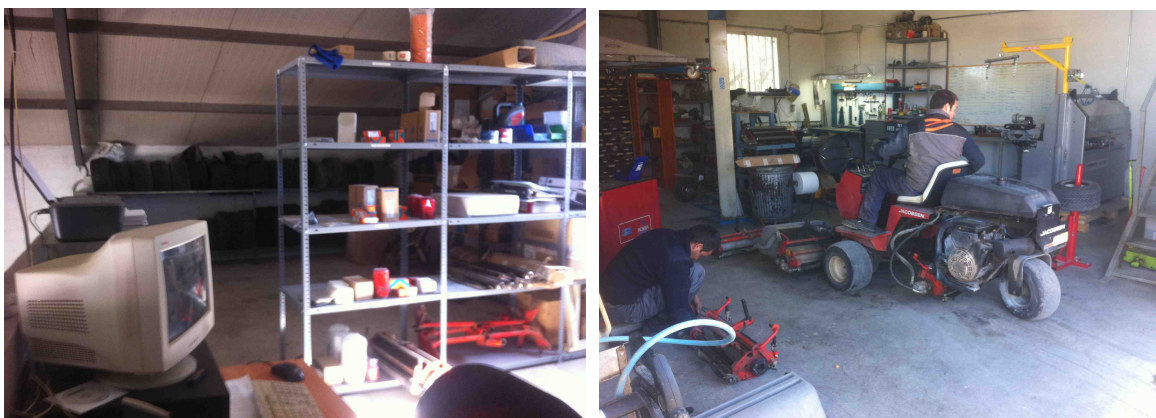
Cabe destacar en este apartado, el esfuerzo que se ha puesto tanto por parte de la green section como por parte del nuevo equipo de mecánicos en conseguir un taller organizado y estructurado en dos zonas correspondientes a taller y almacén de repuestos. Aunque todavía no está totalmente acabado, los resultados se pueden comprobar en las siguientes fotos. Se ha dotado a los mecánicos de un ordenador en el que pueden hacer el seguimiento de la maquinaria, se ha limpiado toda la parte superior del taller y se ha destinado a almacén, colocando estanterías que servirán para acoger las piezas de repuestos de las máquinas del campo.

Foto 9: Detalle de la evolución del taller mecánico. Nótese en la foto de la izquierda, la zona destinada a oficina y almacén de repuestos y ruedas.
