## **GREEN SECTION RFEG**

### **CAMPO MUNICIPAL DE GOLF LAS CALDAS**

25 de Noviembre, 2013

## **AUDITORIA CAMPO MUNICIPAL DE GOLF LAS CALDAS**

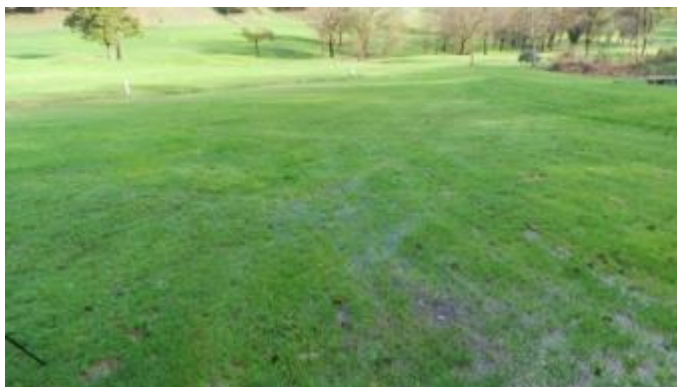
El recorrido ofrece unas condiciones deficientes en cuanto a los valores de firmeza de las calles y otras zonas fundamentales del campo. La principal causa que se observa durante la visita es que el moldeo de muchas de las zonas del campo no permite una evacuación correcta del agua, aspecto que provoca acumulaciones de la misma en zonas importantes (Foto 1), disminuyendo la jugabilidad. Además se aprecia como la evacuación del agua en calles y greens se realiza de forma incorrecta, ya que actualmente se producen acumulaciones de agua directamente en estas zonas, siendo la opción técnica más adecuada realizar drenaje y arquetas para evitar la entrada del agua en estas zonas y promover la recogida previa.

Foto 1: Acumulación de agua en zonas bajas del recorrido.

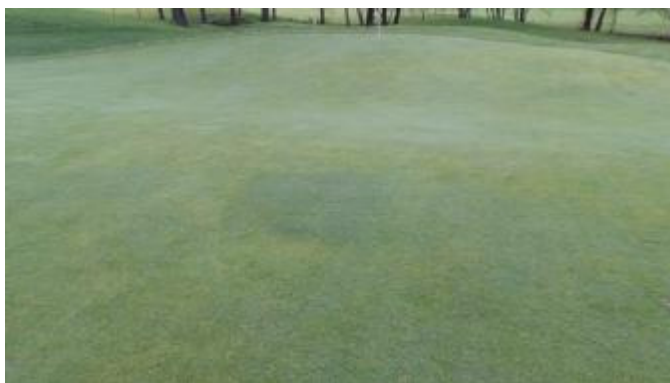
Otro aspecto a tener en cuenta son los moldeos de los Greenes, con fuertes pianos, que provocan la aparición de capa negra en las zonas bajas acompañada por musgo y en las zonas altas dry-spot. Es muy difícil mantener unos Greenes con este shapping.

Foto 2: Moldeo de Green.

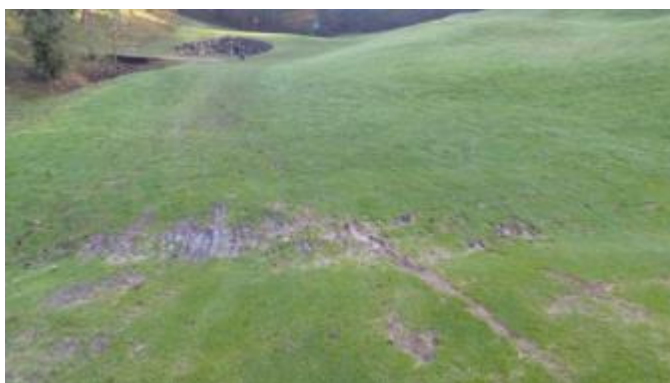
Otro factor que hace difícil el mantenimiento son las zonas de paso al Green o a los Tees. No hay otro sitio por donde pueda pasar el jugador, provocando exceso de tráfico y por lo tanto **no** la proliferación de la planta. Es puede ver en la foto 3.

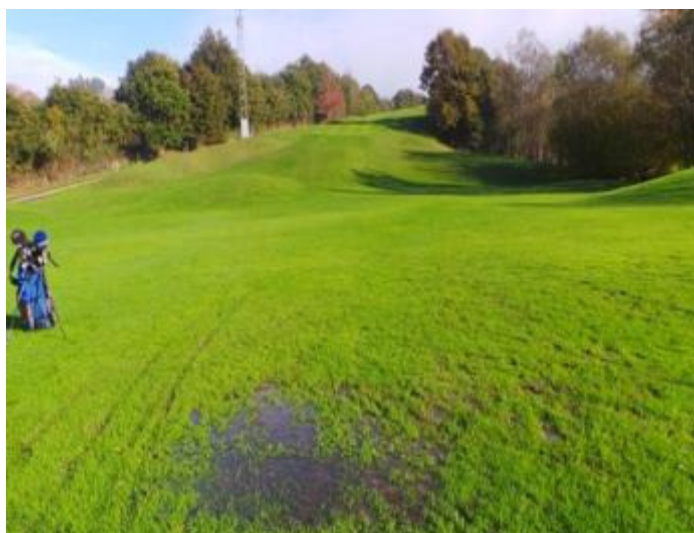
Durante la construcción, se utilizó como sustrato para la zona radicular el terreno original, cuya textura principal se puede considerar arcillosa. Esta circunstancia provoca una serie de deficiencias en el drenaje de esta zona, ya que el movimiento del agua a través del perfil de suelo se produce entre los huecos de mayor diámetro, siendo el comportamiento en terrenos arcillosos con partículas muy finas mucho más lento que en otros tipos de suelo, por lo que la acumulación de agua en estas zonas (Foto 4 y Foto 5) es mayor al ser menor la velocidad de infiltración. Sería recomendable mejorar el perfil del suelo incorporando arena, ya que esto ayudará al drenaje del terreno y a la oxigenación de la planta, para un mejor desarrollo de las raíces.

Foto 4: Zona encharcada por un mal drenaje del terreno.

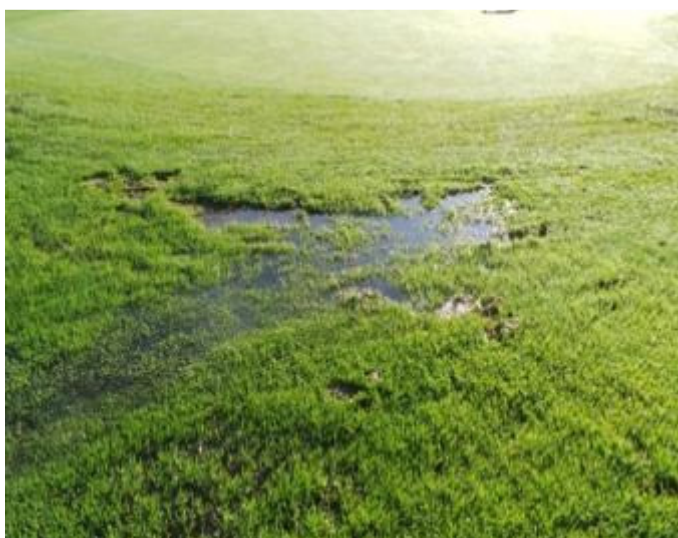
Foto 5: Antegreen totalmente encharcado.

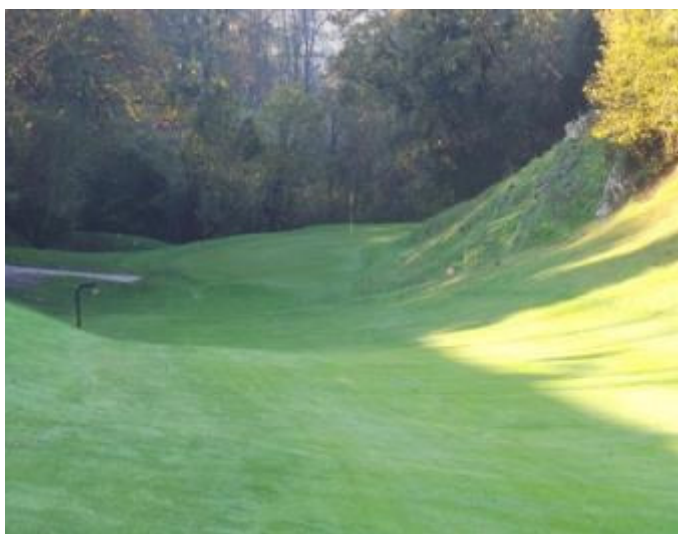
Varios greenes están rodeados de árboles que impiden que haya luz, dan sombra en la totalidad del día durante muchas épocas del año (Foto 6). Los procesos fisiológicos que se producen en la planta están directamente afectados por la intensidad lumínica. La capacidad de realizar la fotosíntesis de la planta disminuye en zonas donde la luz es menor. Esto produce un balance negativo de unidades de reserva de la planta que afectan negativamente a su desarrollo. Esto no permite el crecimiento normal de la planta (Foto 7).

Foto 6: Green cubierto por sombra

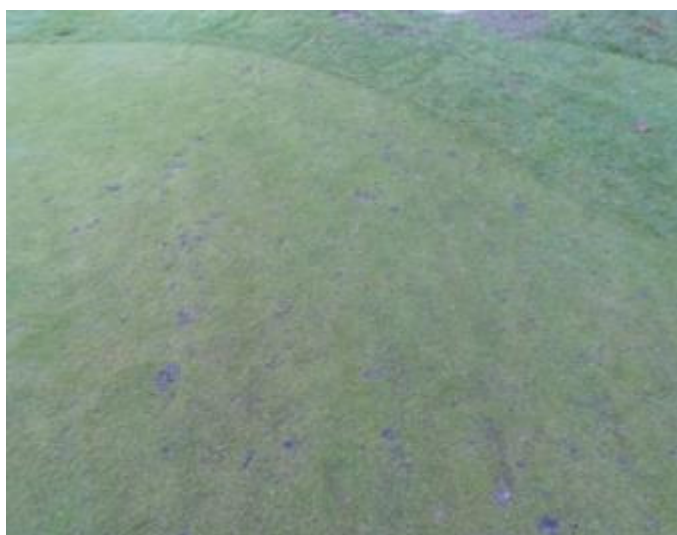
Foto 7: Mal desarrollo de la planta en green con sombra.

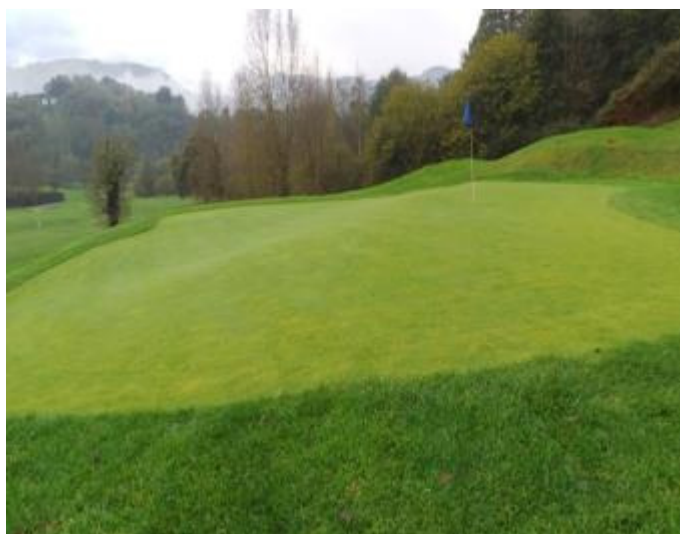
Aunque se encuentran libres de enfermedades (Foto 8), encontramos una serie de parámetros alejados de los valores mínimos necesarios para asegurar la jugabilidad de la superficie. Principalmente encontramos que la rodadura de la bola es lenta y poco uniforme, además los greens presentan niveles de firmeza poco adecuados para la práctica del golf.

Foto 8: Vista general de un green del recorrido.

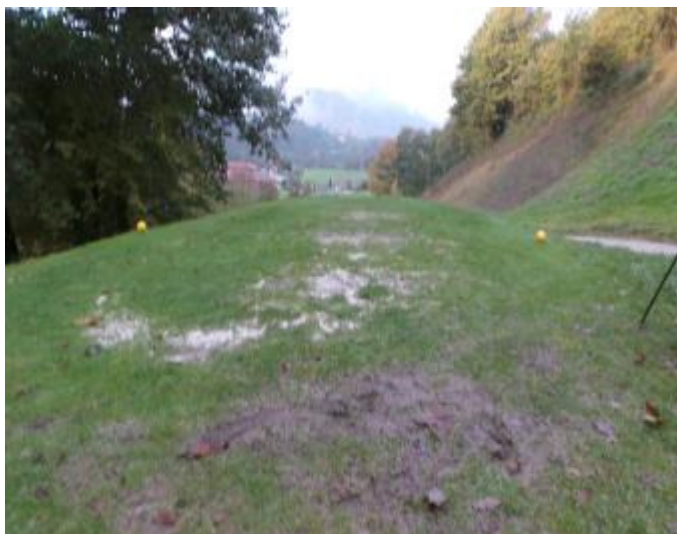
Existen varios tees del recorrido desnivelados (Foto 9) y con muy poca densidad de hierba. Esto incomoda mucho el “stand “del jugador a la hora de ejecutar el golpe.

Foto 9: Vista general de un tee del recorrido.

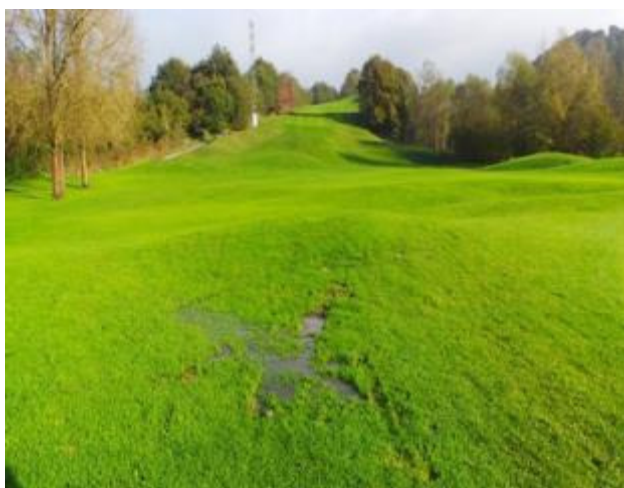
Las calles presentan muy poca firmeza debido a la acumulación de agua (Foto 10) como consecuencia del perfil del suelo que tienen y el moldeo deficitario que presentan. Se ha realizado un recebado de calles recientemente pero sin pinchado previo, lo que reduce sustancialmente el efecto de esta labor cultural. Al no introducir la arena en el perfil del suelo no se conseguirán los efectos positivos sobre la mejora de la capacidad de drenaje del suelo y no aumentamos la oxigenación de la zona radicular.

Foto 10: Calle del recorrido con acumulación excesiva de agua.

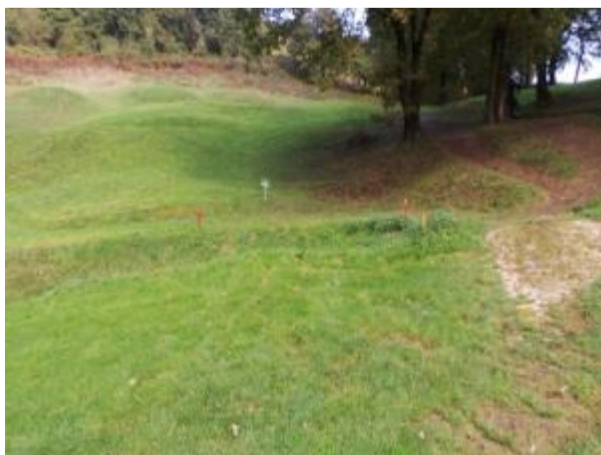
El rough del recorrido presenta unas condiciones de baja uniformidad (Foto 11), ya que se observan zonas con gran densidad y otras muy poco pobladas. Esto es debido a las grandes pendientes que favorecen la acumulación de agua en ciertos puntos del recorrido, además de un riego con deficiencia en cobertura.

Foto 11: Poca uniformidad del rough.

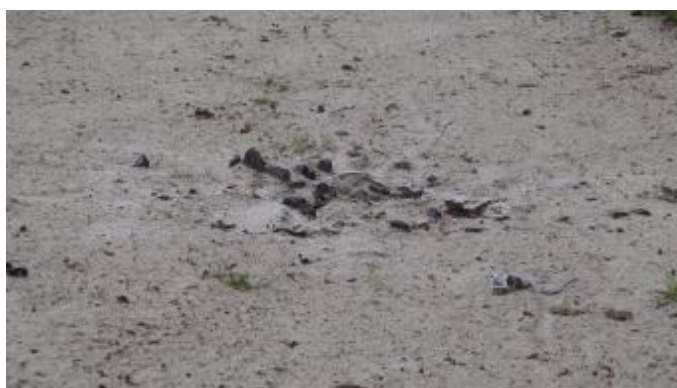
Encontramos unos bunker definidos pero inconsistentes, ya que no son iguales a lo largo de todo el recorrido. En muchos de ellos el geotextil está fuera de su sitio haciendo que no se infiltre el agua apropiadamente.

Foto 12: Tela en superficie que imposibilita su normal funcionamiento

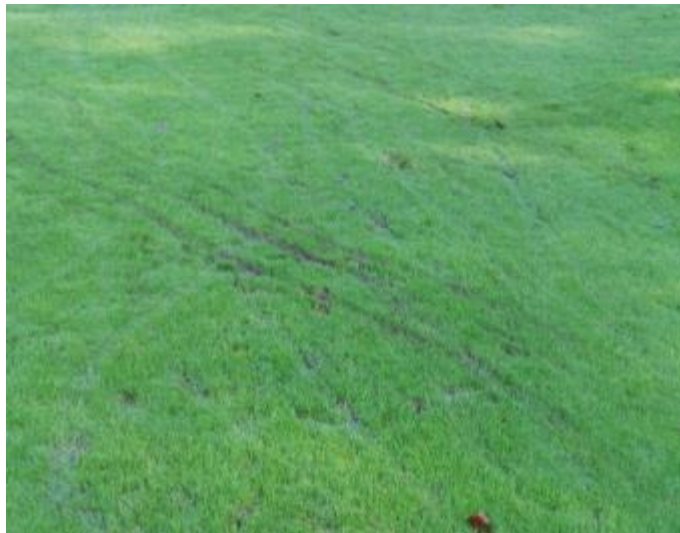
Un mal programa de pinchados y recebos realizado durante los últimos años, dando al suelo un perfil muy arcilloso que no favorece la firmeza ni la jugabilidad en un campo de golf. La acumulación excesiva de agua en determinadas zonas impide la realización de las labores cotidianas de mantenimiento, principalmente siegas, por lo que la uniformidad del recorrido baja enormemente (Foto 13). Mientras más segada sea la planta más sensación de alfombra existe ya que al cortar más tendremos más densidad (Foto 14).

Foto 13: Poca uniformidad del recorrido

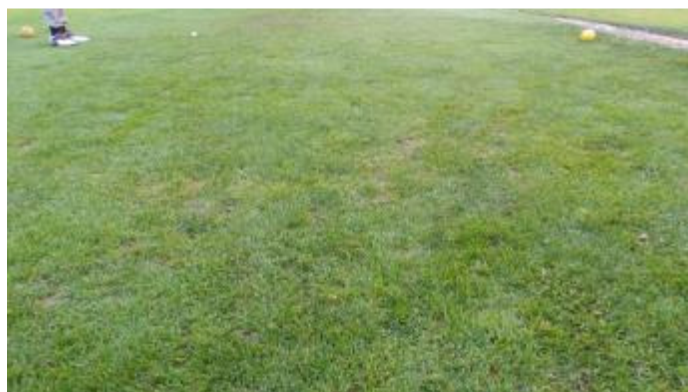
Foto 14: Deficiente densidad debido a que no se puede hacer los cortes necesarios

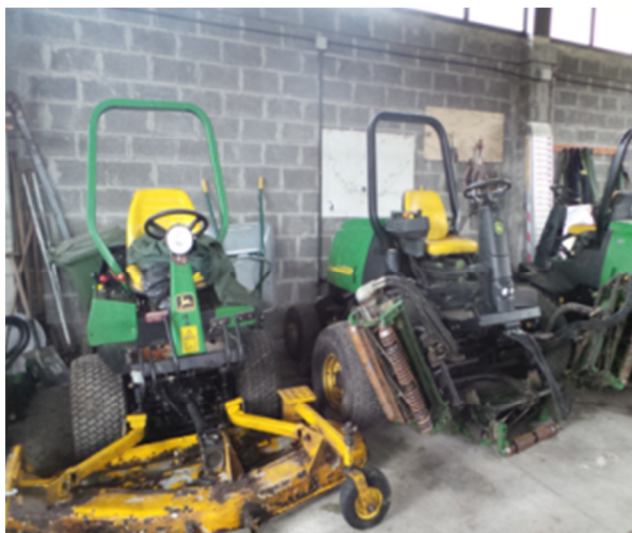
La maquinaria (Foto 15) está obsoleta y sin un mantenimiento preventivo, lo que ocasiona una serie de problemas en las unidades de corte o siega (cuchillas mal afiladas, estado deficiente de las unidades de corte, etc.) esto produce daños en el campo de golf y supone un coste adicional elevado en el momento de sustituir tanto piezas como maquinaria.

Foto 15. Vista general de parte de la maquinaria.
