## **GREEN SECTION RFEG AUDITORÍA MAQUINARIA**

**LAS PALMERAS GOLF**

Agosto, 2013

## **AUDITORÍA DE MAQUINARIA DE LAS PALMERAS GOLF.**

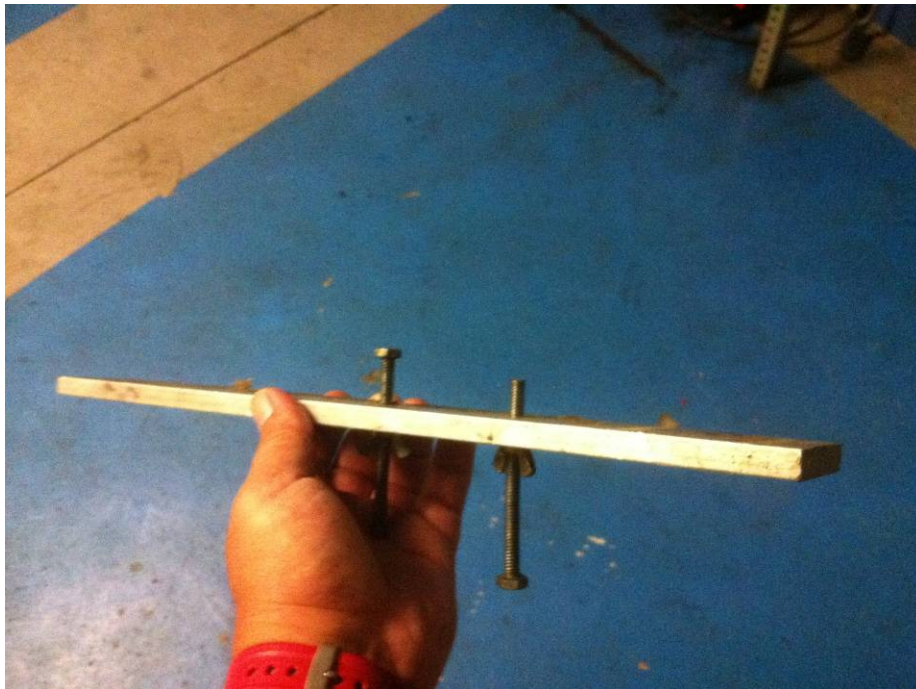
El taller necesita algo de herramienta básica que se debe adquirir poco a poco a medida que sea necesaria. No dispone de regla con reloj de altura incorporado, el cual es vital para poner alturas exactas en unidades de corte de greens. En su lugar se utiliza una regla ajustada con un calibre.

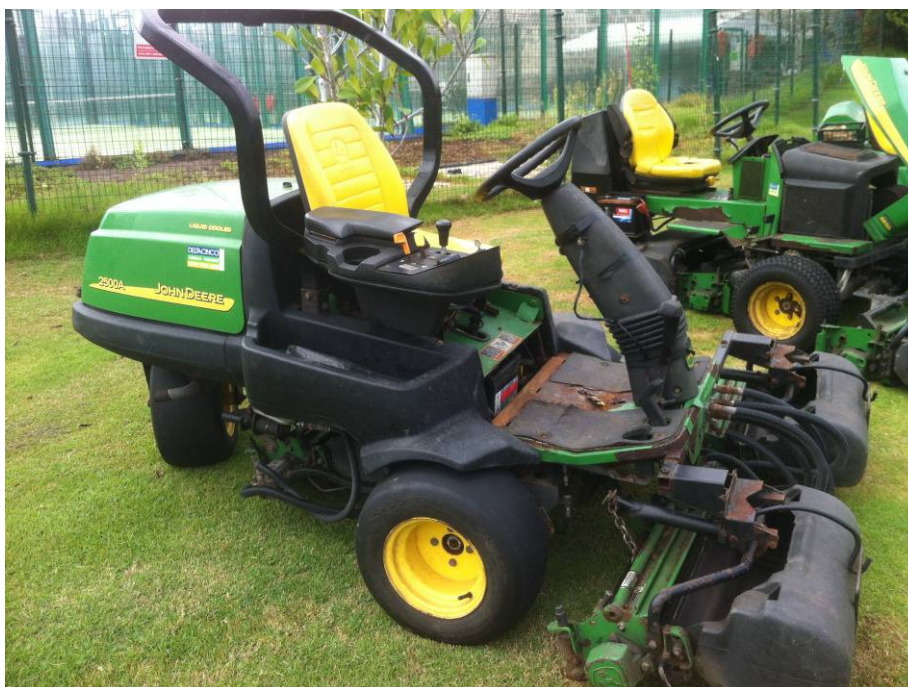
#### **John Deere 2500 A (1.782 hrs) sin groomer**

Aunque presenta bastante corrosión, el estado general de la máquina es bueno y cuenta con muy pocas horas de uso, si bien la falta de inversión en su mantenimiento la ha llevado a ser manipulada con sistemas caseros para su funcionamiento que se deben sustituir por repuestos originales para su normal funcionamiento.

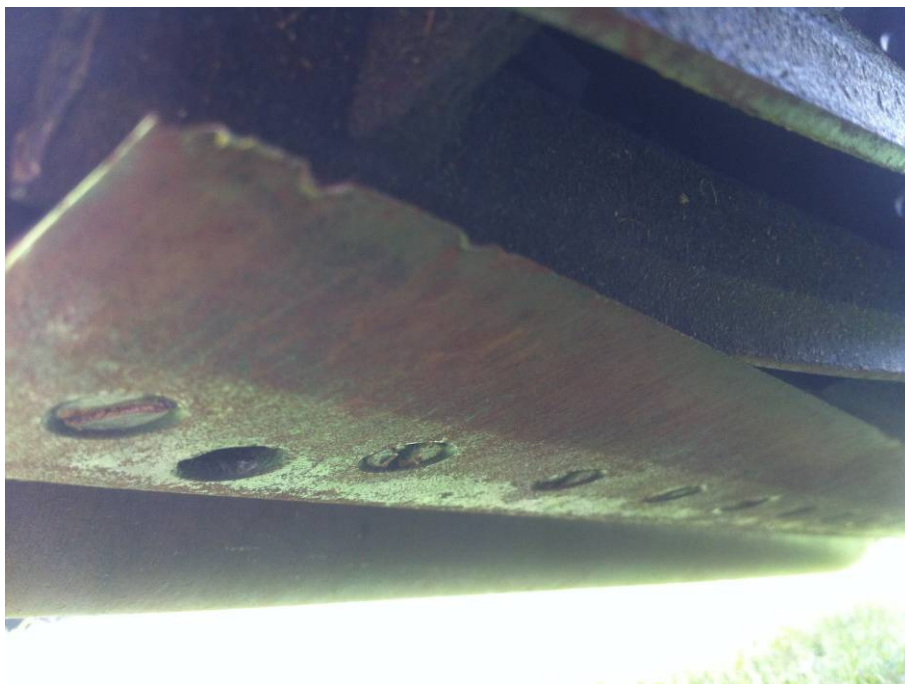
Las unidades de corte necesitan urgentemente un rectificado y cuchillas nuevas. Al

realizar esta operación, es aconsejable la sustitución de los tornillos de las cuchillas y de los rodamientos y retenes del molinete. Los rodillos que sustentan las unidades sobre el suelo no presentan desgaste en los rodamientos, pero se debería disponer de un juego de recambio, ya que el importe es insignificante y la sustitución rápida para que la máquina trabaje siempre de forma apropiada y no haya que dejarla parada mientras se consiguen los repuestos.

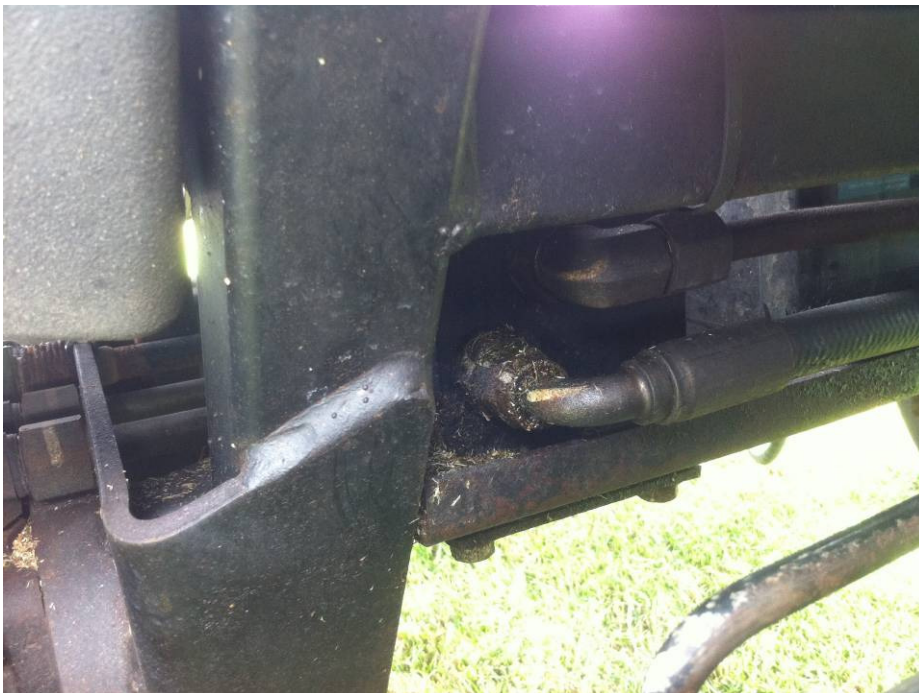
Debido a la rotura de un cable acerado rígido del tablero de mandos que selecciona el

modo de traslación de la máquina o conexión del corte, se ha modificado el sistema de bieletas de los pedales de tracción para que esté el modo de corte siempre activado, aunque no se limita la velocidad de la máquina, por lo que va a tope. Se debe sustituir el cable por uno nuevo y rehacer todo el sistema, eliminando la corrosión y suavizándolo, ya que además se ha anulado el funcionamiento del pedal de marcha atrás.

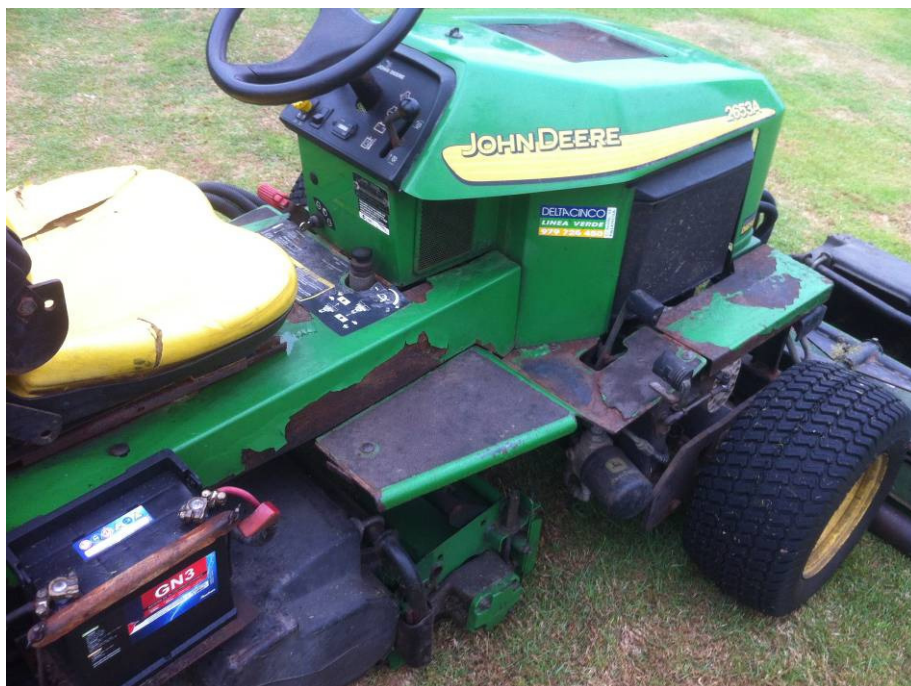
### John Deere 2653 A (2.591 hrs)

El estado general de la máquina es bueno si bien presenta corrosión y algunas deficiencias de mantenimiento.

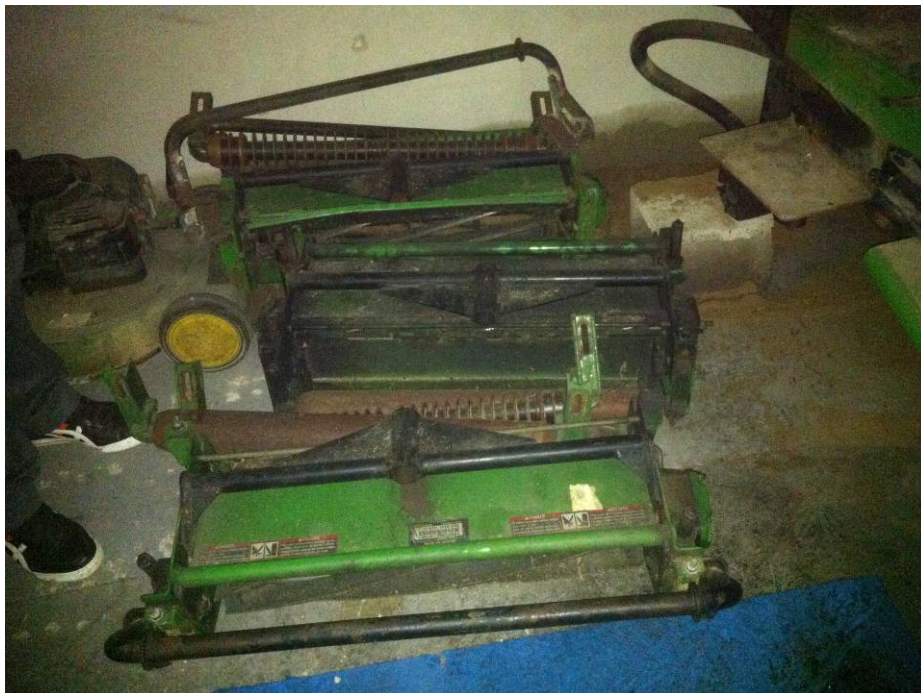
Las unidades de corte necesitan urgentemente un rectificado y cuchillas nuevas. Al

realizar esta operación, es aconsejable la sustitución de los tornillos de las cuchillas y de los rodamientos y retenes del molinete. Los rodillos que sustentan las unidades sobre el suelo presentan desgaste en los rodamientos (es urgente reparar la unidad izquierda por su acusado desgaste). Se debería disponer de un juego de recambio, ya que el importe es insignificante y la sustitución rápida para que la máquina trabaje siempre de forma apropiada y no haya que dejarla parada mientras se consiguen los repuestos. Se cuenta con otro juego de unidades de corte pertenecientes a una máquina desguazada que pueden ser una opción de repuesto.

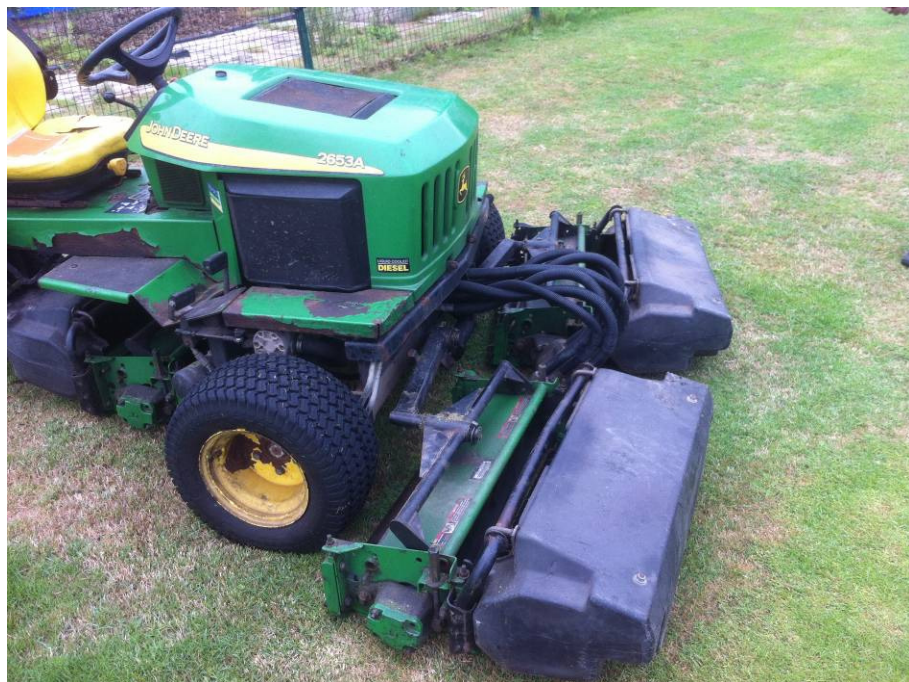
La palanca que produce la elevación de las unidades de corte se queda cogida en la posición de subir, no volviendo a la posición central si no es obligada, algo que hace que la válvula de descarga del circuito se encuentre abierta de forma permanente para que no se produzca sobrepresión. Esto acabará dañando el circuito por un desgaste de esa válvula (si no lo está ya), por lo que convendría suavizar y reajustar el sistema de palancas.

Las bieletas de los pedales presentan holguras y no retornan a su posición de punto muerto cuando no son presionados hacia alguna posición, lo que hace la máquina peligrosa al salir disparada si no se toma la precaución de hacerlo de forma manual, ya que además el interruptor de seguridad que impide que la máquina arranque si no está en posición de punto muerto tampoco funciona.

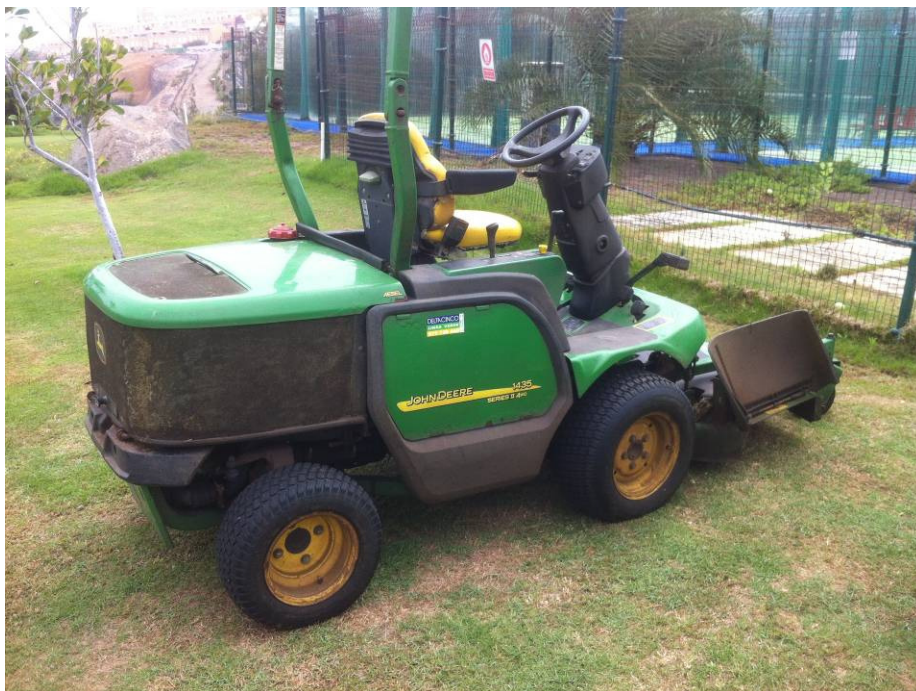
El diseño de éste tipo de plataforma hace que la rotura de correas de la transmisión sea

una avería frecuente y añade la peligrosidad de que al calentarse la correa en caso de que patine pueden salir ardiendo los restos de siega que se introducen bajo las protecciones de plástico de las zonas móviles.

Se pudo comprobar que los rodamientos de los ejes de las cuchillas no presentan desgaste. Debido a los constantes golpes laterales que sufren los ejes de corte, se debe contar con rodamientos y retenes en stock, ya que su avería es frecuente.

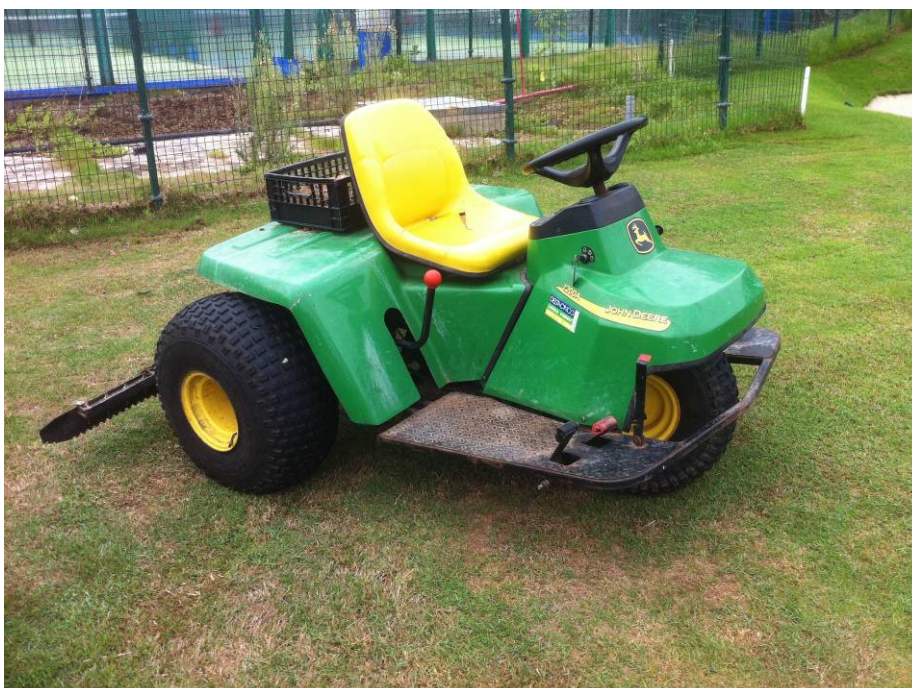
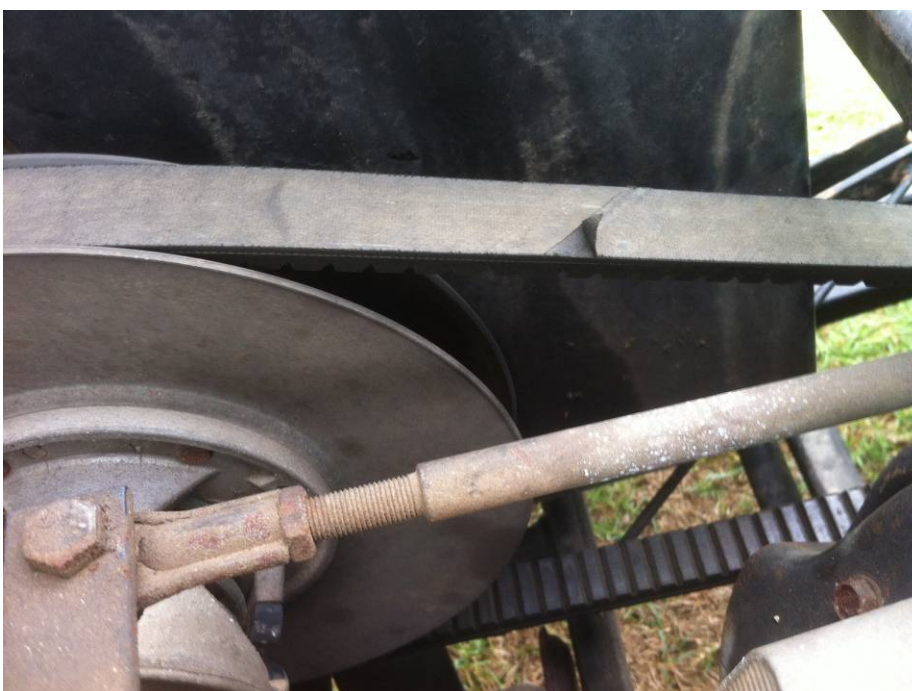
### **John Deere 1.200 (Horómetro averiado)**

La rastrilladora de bunkers presenta muy buen estado. Recomendamos sustituir el horómetro con el fin de poder seguir los plazos de revisión que indica el fabricante. La correa de traslación presenta un avanzado de desgaste, por lo que sugerimos contar con una de repuesto en stock, ya que en cualquier momento puede romperse y dejar la máquina parada en medio del campo.

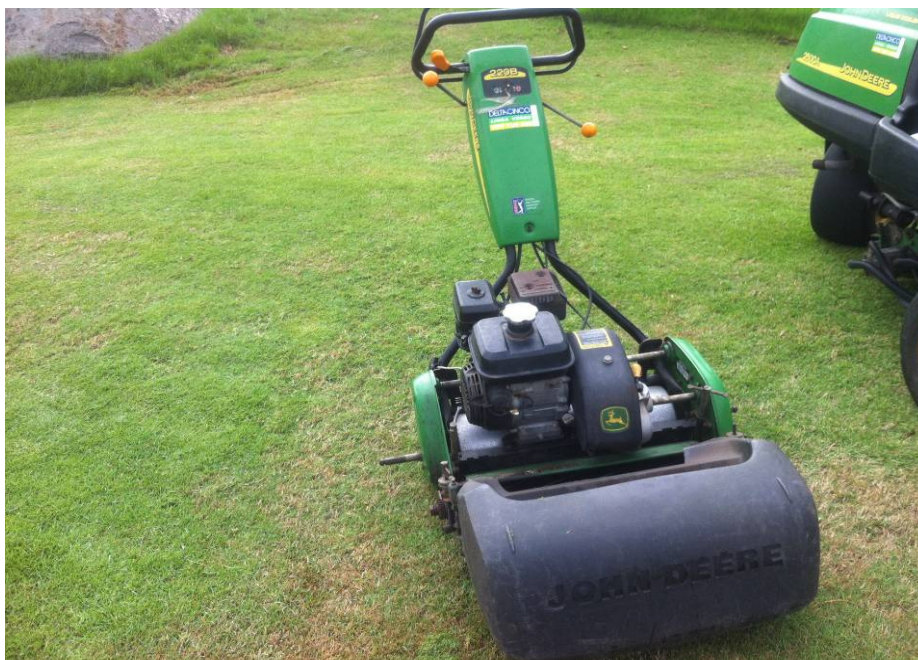
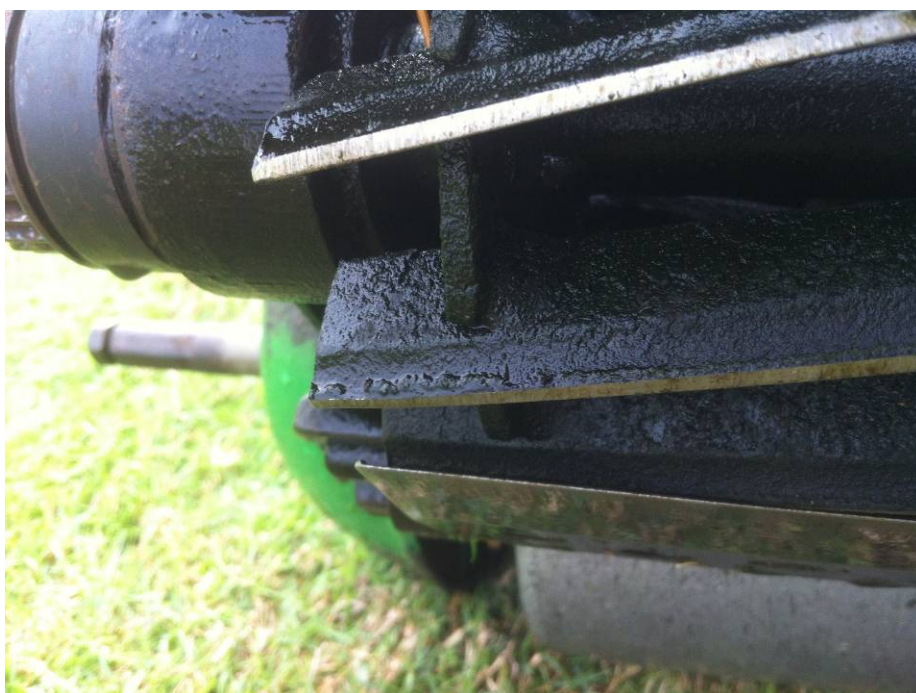
Las tres unidades precisan rectificar los molinetes y sustituir la cuchilla, junto con los tornillos que la sujetan y el conjunto de rodamientos y retenes del molinete. Los rodillos de regulación de la altura de corte no presentan holguras ni desgastes.

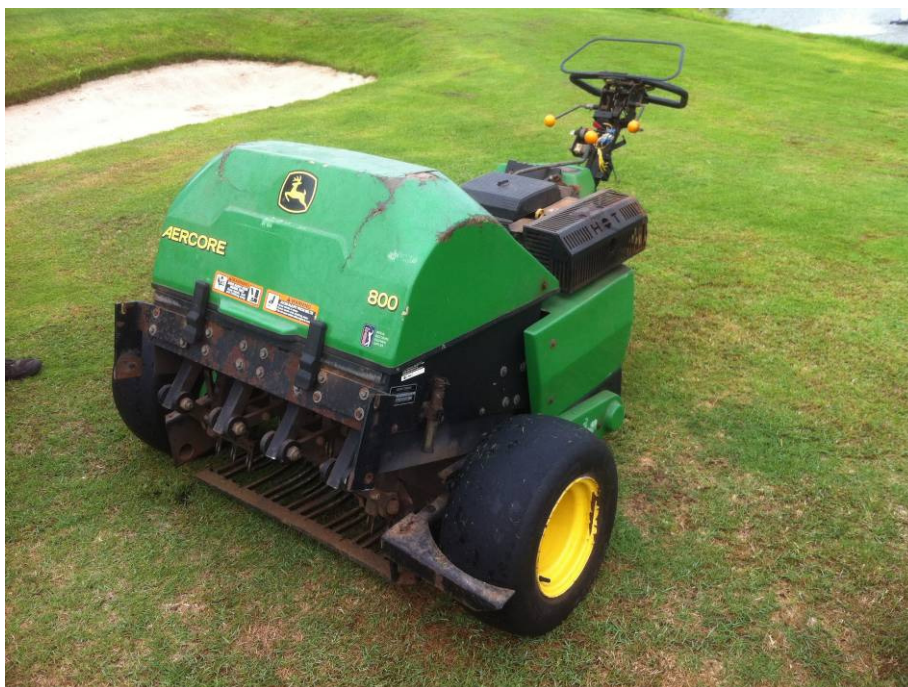
Se le ha retirado la carcasa que cubre algunos elementos eléctricos como los fusibles y los relés, dejándolos al descubierto desprotegidos del agua, por lo que recomendamos volver a montar la carcasa de cara a evitar problemas.

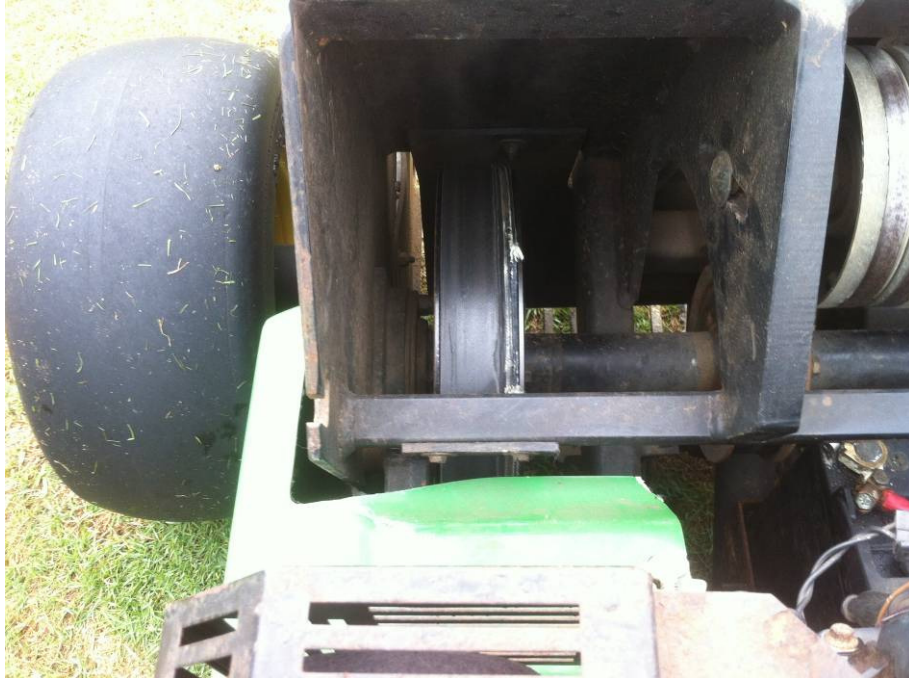
Se ha detectado un desgaste muy acusado de los silentblocks de los brazos de la máquina. Se debe tener en cuenta la necesidad de sustituirlos en el futuro, ya que son parte fundamental en la absorción de la energía y por tanto de las vibraciones producidas por la máquina.

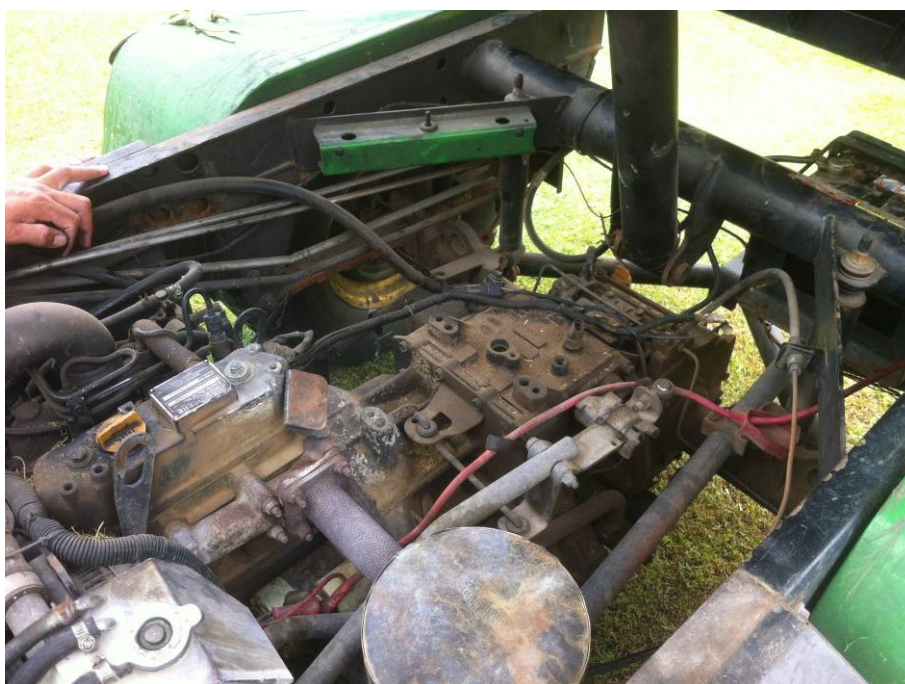
### **John Deere Progator 2030 (Horómetro averiado).**

Este vehículo multifunción presenta buen estado de conservación a excepción del acusado desgaste del motor, que supone un gran consumo de aceite. Debido a la situación actual puede continuar como hasta ahora rellenándose de forma periódica, pero a medio plazo recomendamos una reparación del mismo, ya que se corre el riesgo de griparlo debido a la falta de aceite. Añadiendo un mejorador de compresión o tapa fugas de aceite de motor mejoraría el funcionamiento del motor, minimizando las necesidades de añadir aceite.

Recomendamos la reparación del horómetro para poder seguir los intervalos de mantenimiento tal y como sugiere el fabricante.

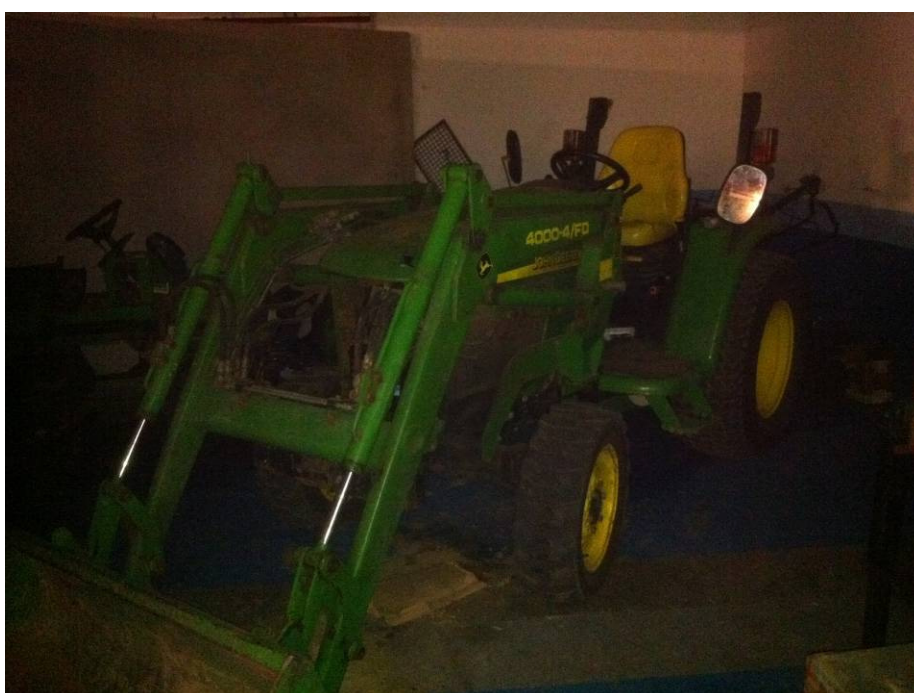
### John Deere 4410 (891 hrs)

El estado de este tractor es bueno, ya que es prácticamente nuevo. De cualquier modo se deben respetar los intervalos de mantenimientos, conservarlo limpio y engrasado. La parte delantera está rota tanto la rejilla como los faros. No es una prioridad pero a medio plazo se debe plantear su reparación.

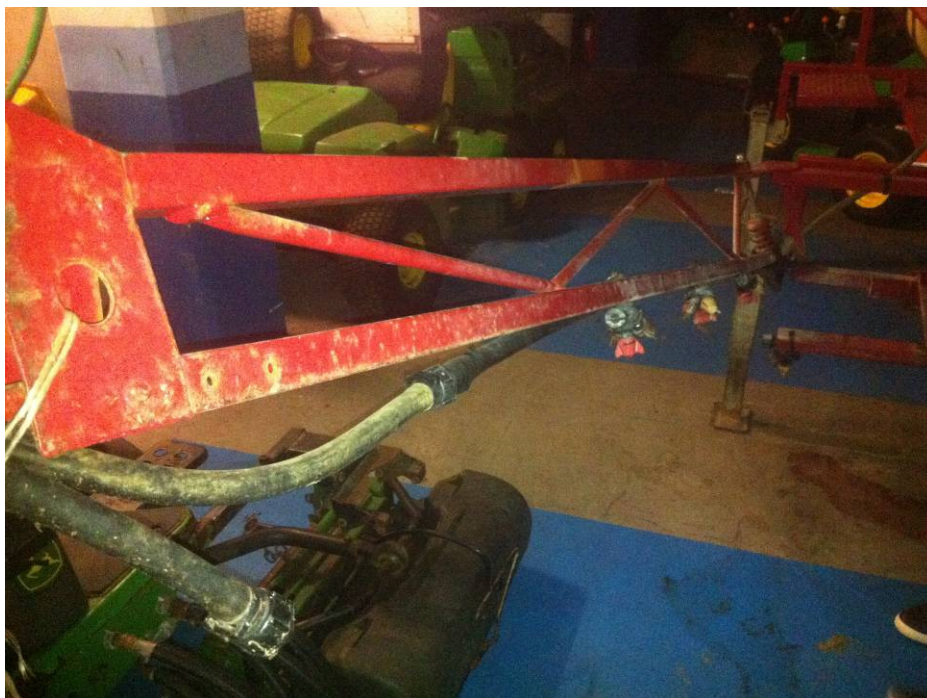
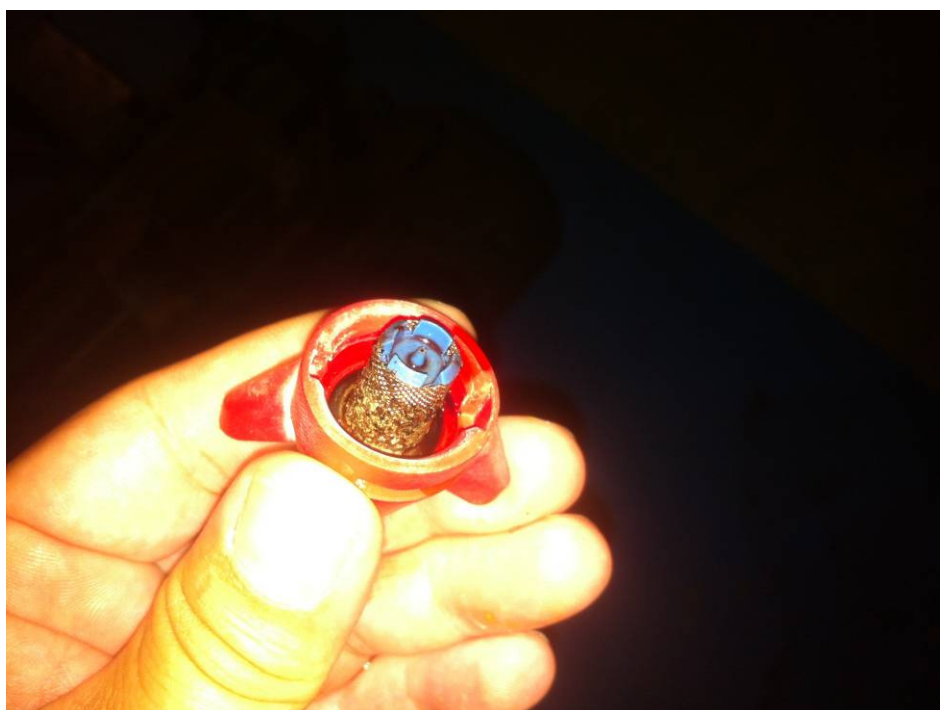
### CUBA DE APLICACIÓN DE FITOSANITARIOS HARDY 1.000 LITROS

Tan sólo se utiliza una barra lateral y la central, aún así le faltan portaboquillas. No se ha podido calibrar al presentar un estado incompleto y con restos de fitosanitarios. La limpieza de esta máquina es fundamental tras cada uso y la limpieza de sus filtros y sus boquillas para que los tratamientos sean precisos.
