## **GREEN SECTION RFEG INFORME MENSUAL**

**PITCH & PUTT Y CANCHA DE PRÁCTICAS. ESCUELA  
FEDERATIVA DE GOLF CIUDAD DE ELCHE.**

Octubre, 2013

**ELC.7.2013**

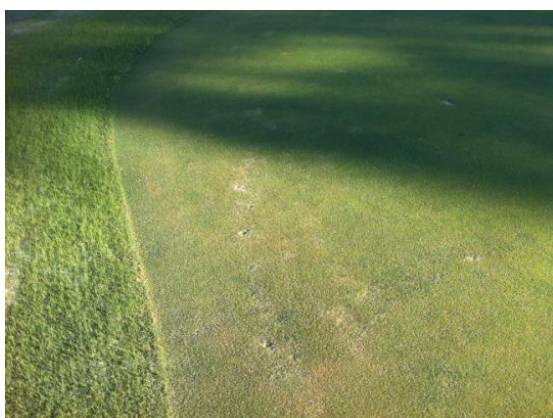
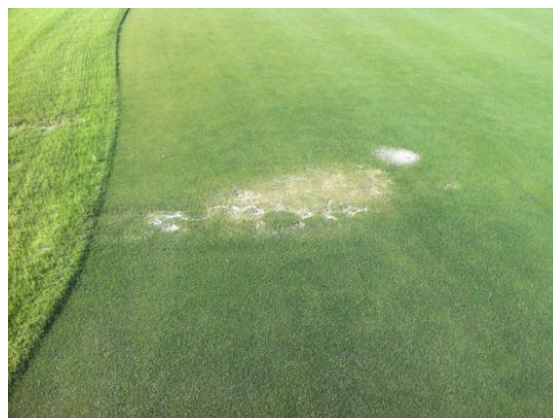
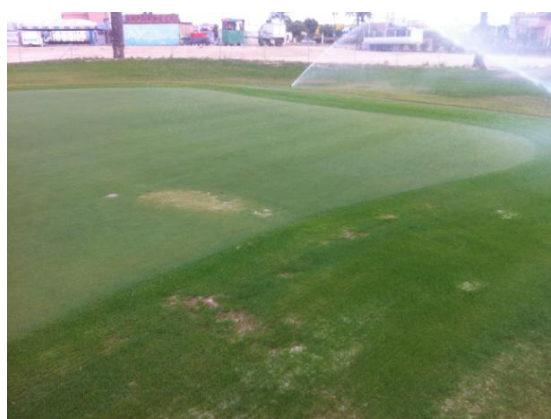
En algunos greens se pueden apreciar zonas que aún no han cubierto debido a fallos durante la siembra o algún problema no solucionado durante la germinación. Se recomienda realizar recebos de forma continuada antes de que la velocidad de crecimiento caiga debido al descenso de las temperaturas.

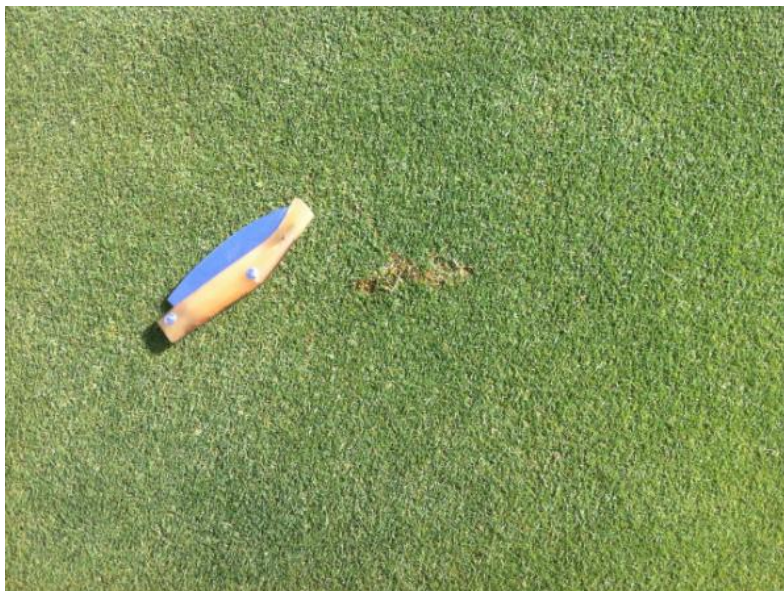
Se ha podido apreciar la presencia de rosquilla negra (*Spodoptera littoralis*), cuyos síntomas son mordeduras en la hoja de la planta a causa de los insectos, por lo que se recomienda la aplicación de insecticida Imidacloprid a una dosis de 2 l/ha con un riego abundante posterior que se ha llevado a cabo por el operario presente en las instalaciones.

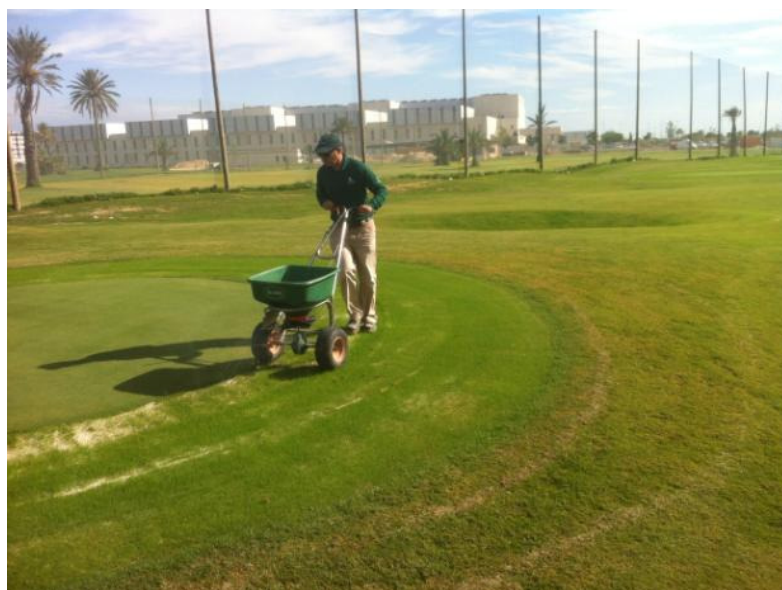
Debido al escaso desarrollo del Ryegrass sembrado en los antegreens y en concreto al nulo desarrollo de su sistema radicular recomendamos que se aplacen los primeros cortes hasta que la raíz estabilice el terreno con su crecimiento. Se les ha realizado un abonado. Durante la visita de la semana siguiente se revisará de nuevo para valorar la posibilidad de comenzar a cortarlo.

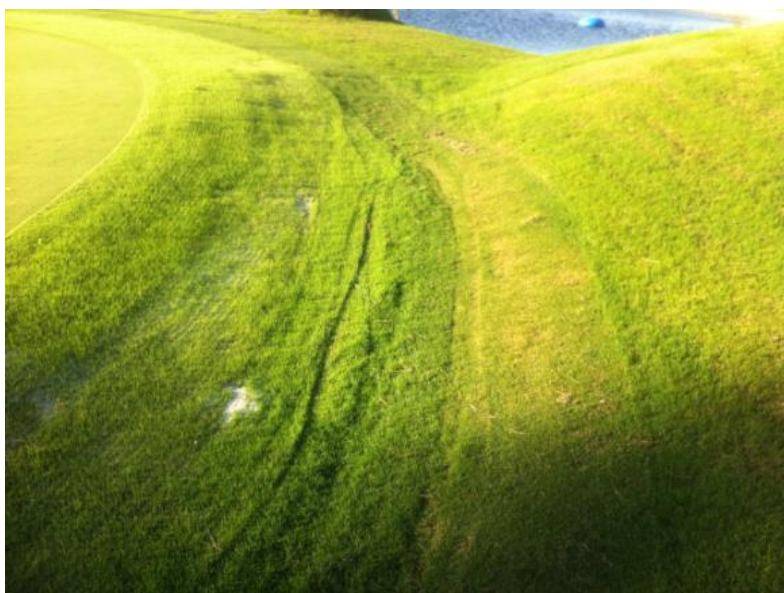
La terminación de algunas zonas de los antegreens imposibilita la realización de un corte homogéneo y por lo tanto la jugabilidad en estas zonas tan importantes debido a su proximidad al green. Se recomienda la modificación de dichas zonas, ya que aparte del patrón de siega imposible, se verán perjudicadas debido a la acumulación de agua con total seguridad.

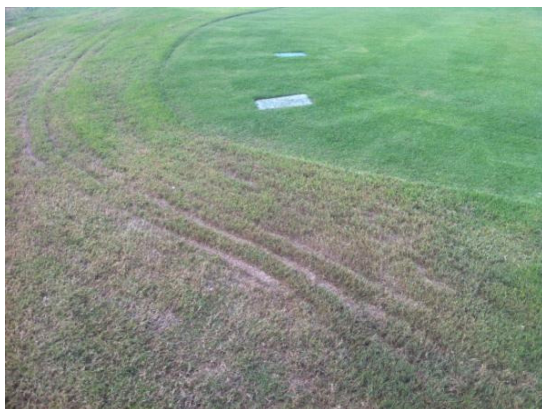
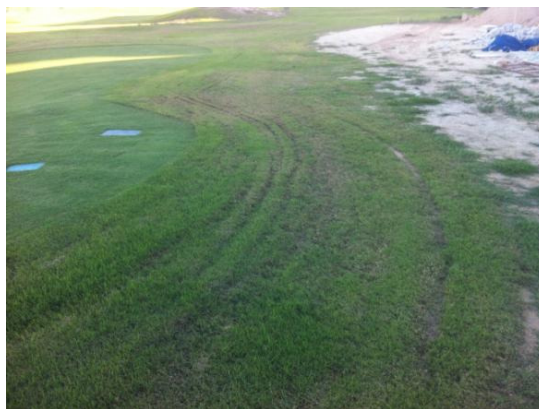
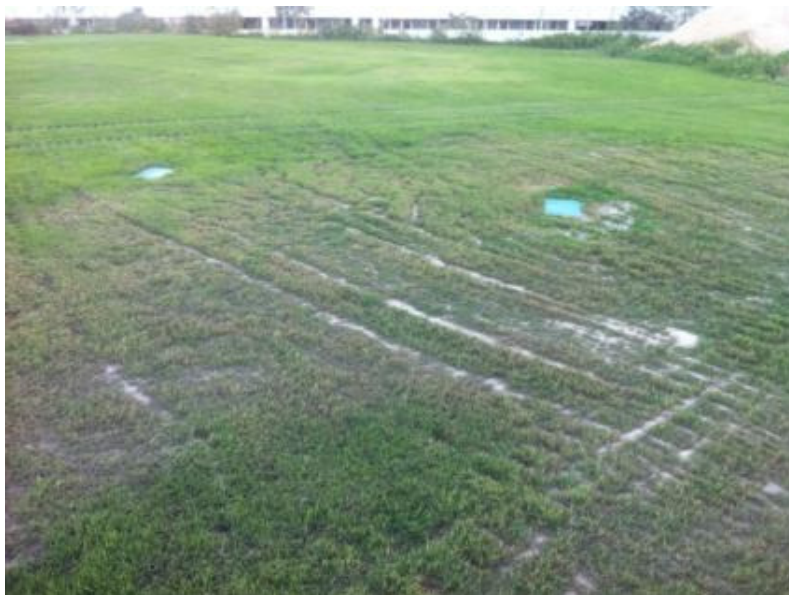
A lo largo de numerosas zonas de rough se puede apreciar el arrastre que ha sufrido la planta a causa de las unidades de corte de la máquina encargada de segar estas zonas posiblemente debido al exceso de humedad que presentaban cuando se sometieron a las primeras siegas. Una forma de solucionarlo podría ser un aumento de la fertilización de forma localizada y de la frecuencia de corte para fomentar el crecimiento lateral.

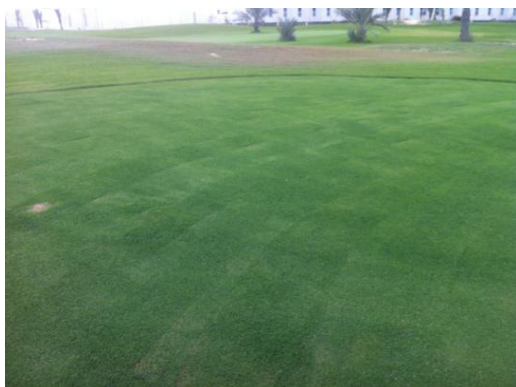
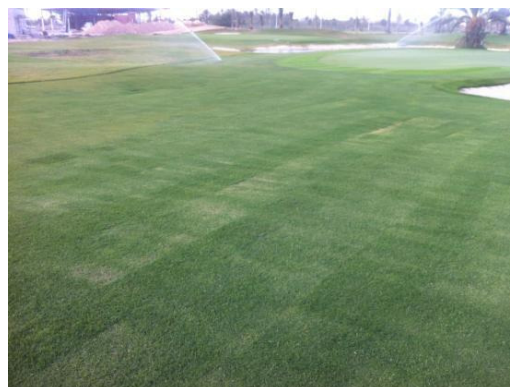
Al continuar averiada la máquina encargada de cortar las calles desde el mes pasado (al día siguiente de la visita mensual volvió a averiarse), las calles han sido cortadas por la máquina Toro Greensmaster 1600. Debido a no ser una máquina diseñada para cortar calles (bajo peso sobre elevado colchón) flota sobre la superficie vegetal, de forma que la altura real de corte no es ni parecida a la altura teórica, por lo que escalpa de forma constante, dejando las marcas en las calles.

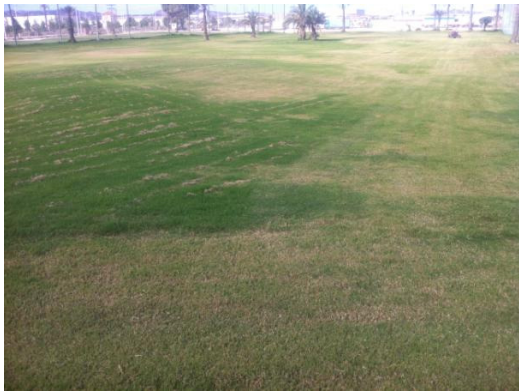
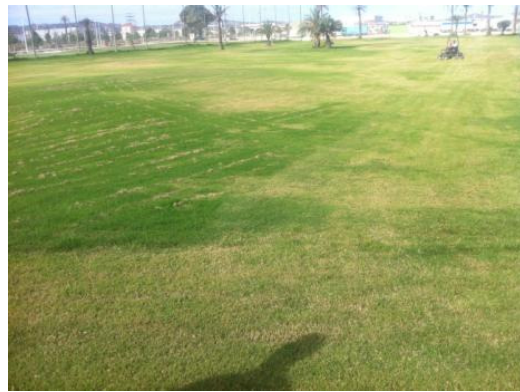
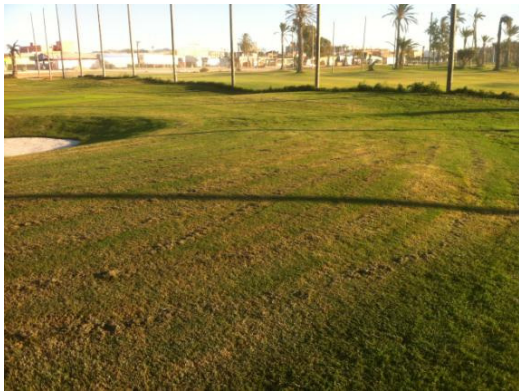
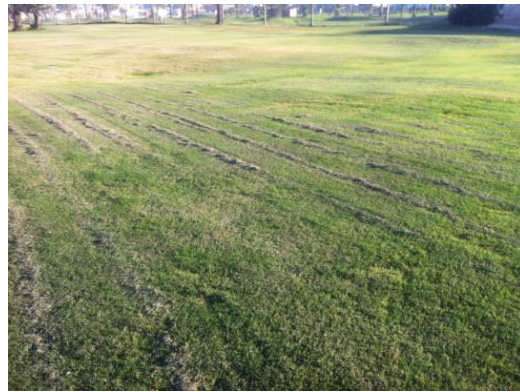
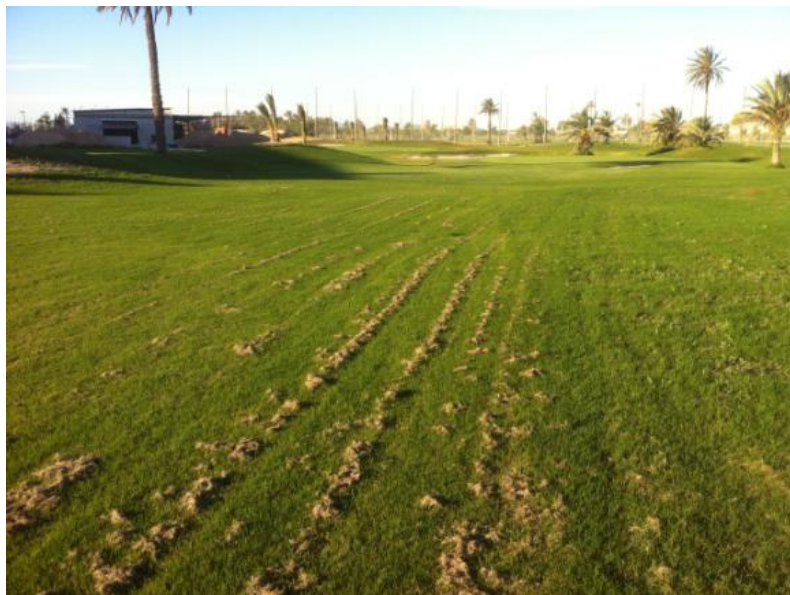
Al estar averiada la máquina de corte de las calles (una tripleta), entre otros factores, hace que al operario presente en las instalaciones no consiga respetar las frecuencias de corte establecidas en la visita anterior (5 veces/semana los greens, 2 veces/semana tees, calles y rough), por lo que quedan excesivos restos de siega sobre la superficie de juego, produciéndose un efecto de suciedad y no fomentando el crecimiento lateral de la planta y por tanto el cierre en algunas zonas.

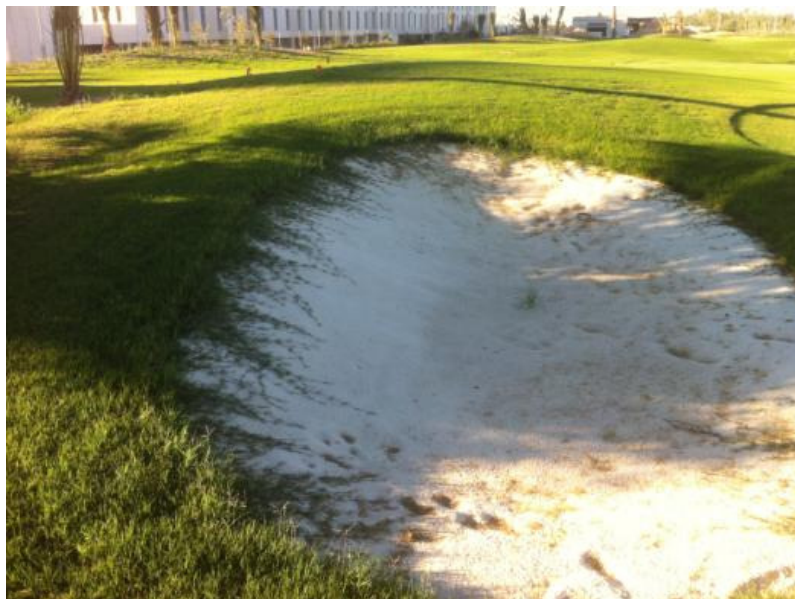
Los bunkers continúan sin ser perfilados de forma adecuada y no han sido tratados mediante aplicación de fitosanitarios a base de herbicidas con la intención de evitar la proliferación de materia vegetal sobre la arena de forma que se mantenga la definición clara y limpia. Mientras mayor sea el grado de contaminación, mas trabajo necesitará llevar a cabo el operario para mantenerlos limpios.

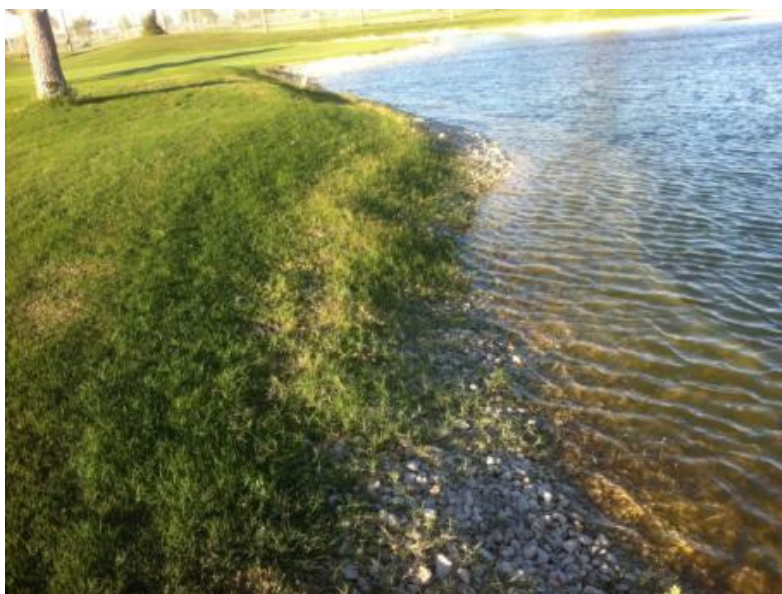
En la visita anterior se acordó limpiar los bordes de los lagos y tenerlos controlados para mantenerlos limpios de materia vegetal, algo que no se ha cumplido.

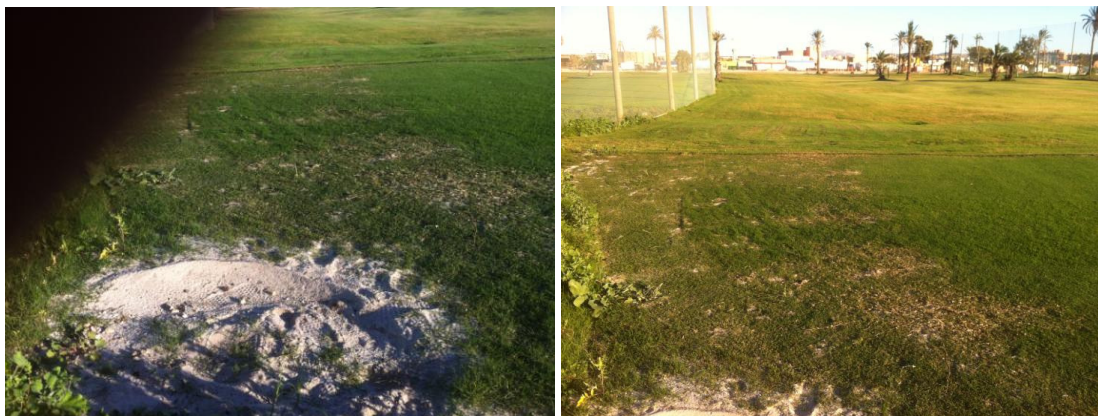
El tee de prácticas presenta en su lateral izquierdo un aspersor que no está nivelado de forma apropiada, por lo que se queda el agua acumulada en sus alrededores de forma que no germina la planta. Además debido a algún fallo puntual, el desarrollo de la zona regada por el citado aspersor está claramente menos desarrollada que el resto del tee, por lo que se debería cuidar más detalladamente para conseguir una densidad apropiada en estas zonas antes de encontrarse con la parada de crecimiento invernal.

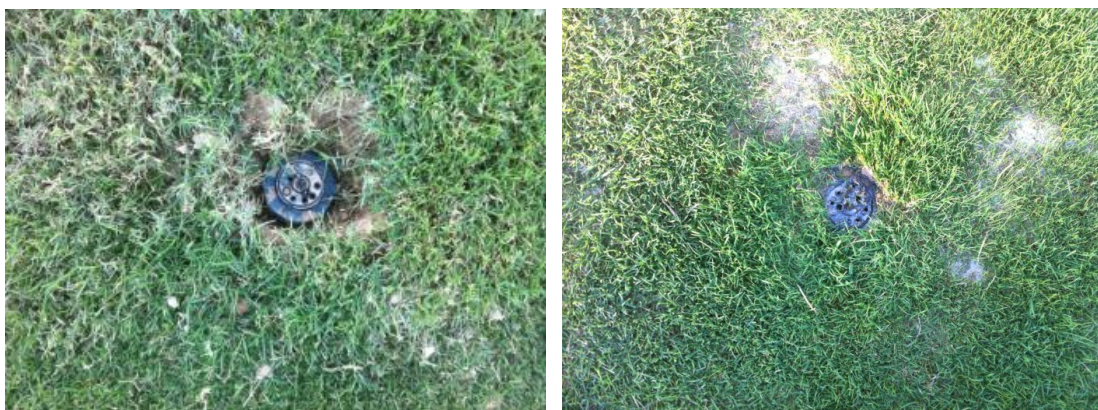
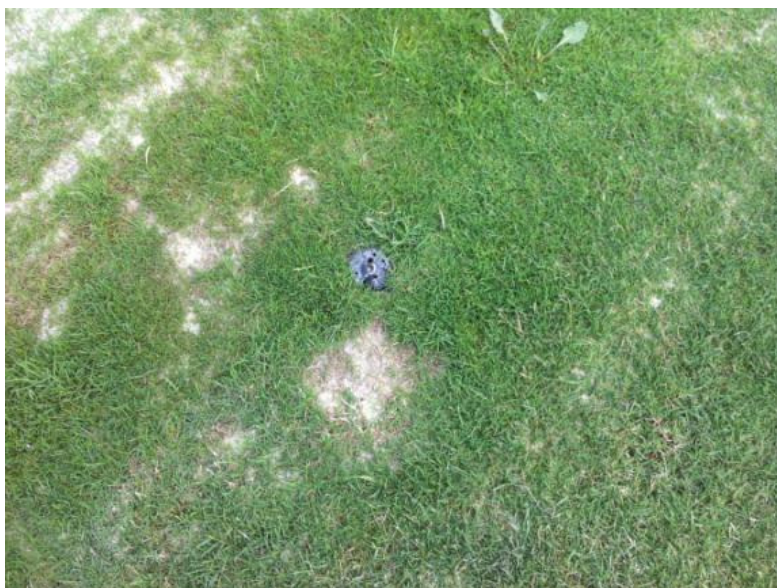
Los días de la visita pudimos apreciar que había en el campo cinco aspersores cuya turbina estaba acabada en plástico, al contrario que el resto de los aspersores del campo, que son metálicas, no sabiendo la explicación. Asimismo pudimos encontrar cuatro aspersores cuyas tapaderas estaban rotas, por lo que deben ser repuestas tras inspeccionar el resto.

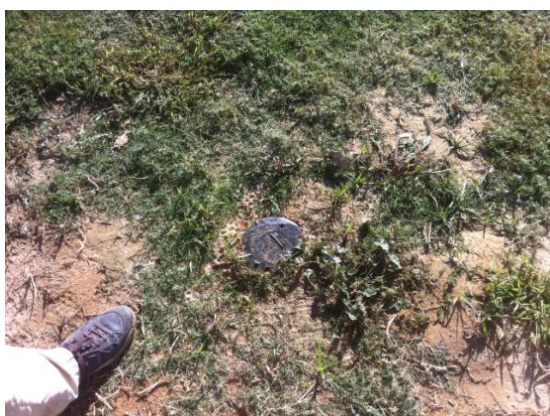
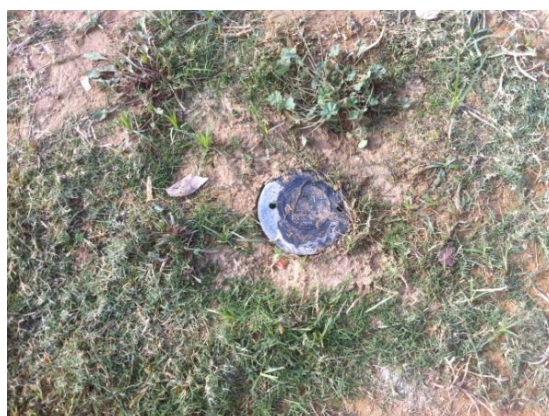
Algunos aspersores tienen fugas de agua. No se ha podido precisar cuántos de ellos, ya que debido a que el funcionamiento era constante, la humedad en torno a ellos duraba todo el día, pero la presencia de algas delataba un funcionamiento defectuoso.

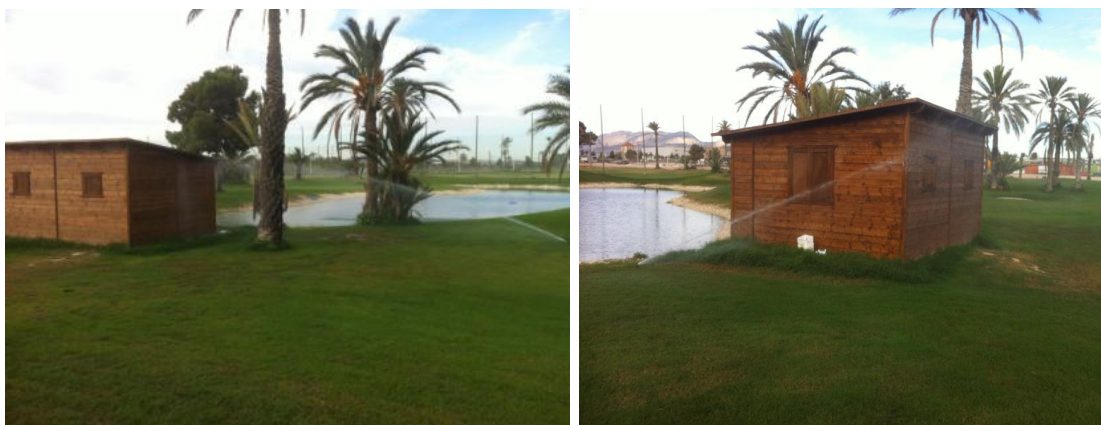
La caseta que alberga el equipo de bombeo es regada de lleno por dos aspersores, uno a cada lado. Debido a su naturaleza de madera, no tardará en comenzar a deteriorarse, por lo que recomendamos redireccionar los aspersores responsables, llegando incluso a rediseñar las zonas aledañas a la caseta sustituyendo la superficie vegetal por otra a base de grava de modo que desaparecería así la necesidad de cobertura de los aspersores en esas zonas.

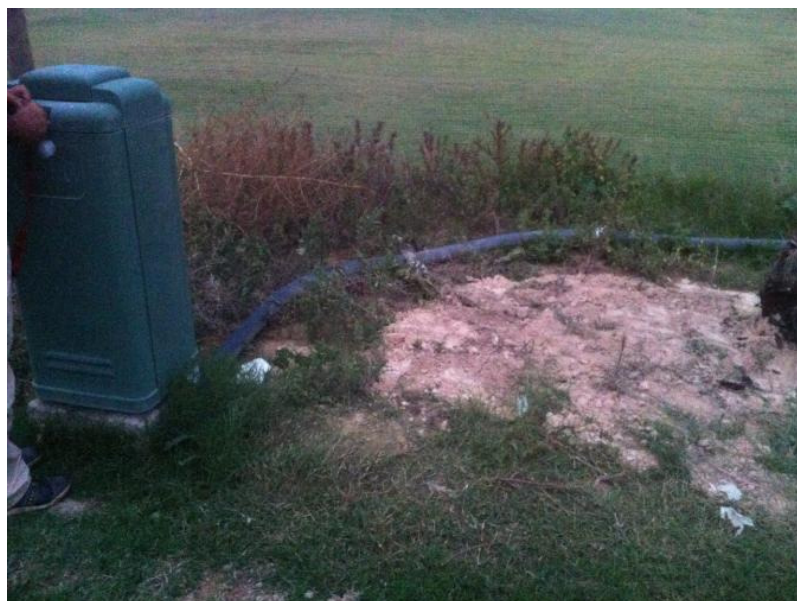
El cable de los satélites debe ser enterrado de forma apropiada una vez que se conecten a la acometida de luz definitiva.

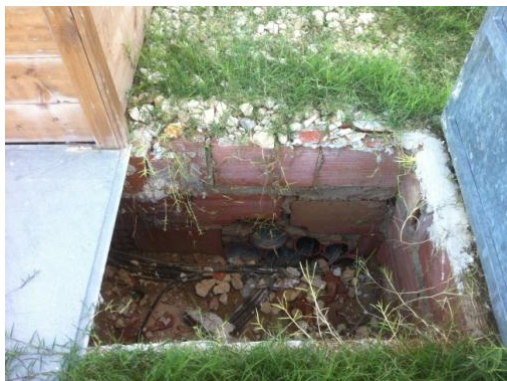
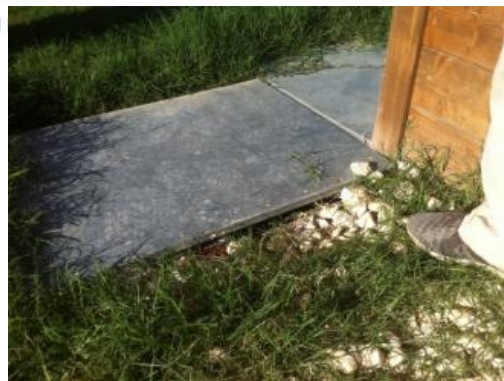
Las arquetas de obra más próximas a la caseta de bombeo tienen muy mala terminación con los filos destrozados y su estanqueidad es nula, por lo que recomendamos que sea repasada, ya que alberga cables y conexiones de los satélites, algo de vital importancia para el funcionamiento de sistema de riego que a la vez es sumamente peligroso para los jugadores en caso de frecuentar estas zonas.

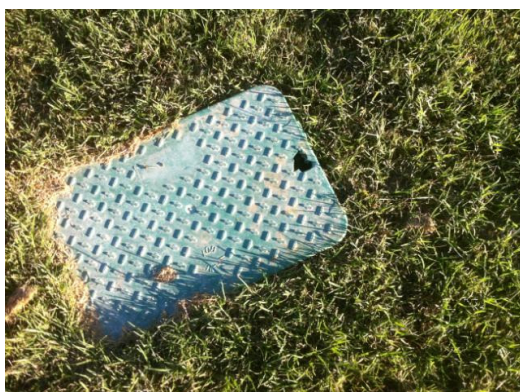
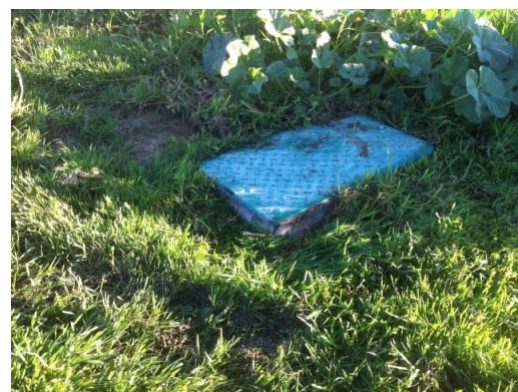
Las arquetas de plástico deben ser repasadas en general, ya que la mayoría no presentan nivelación adecuada, por lo que la maquinaria de corte las destruirá al pasar por sus alrededores. Muchas de ellas tienen la tapa rota, por lo que la estanqueidad así como el cierre de seguridad se ve totalmente comprometido.

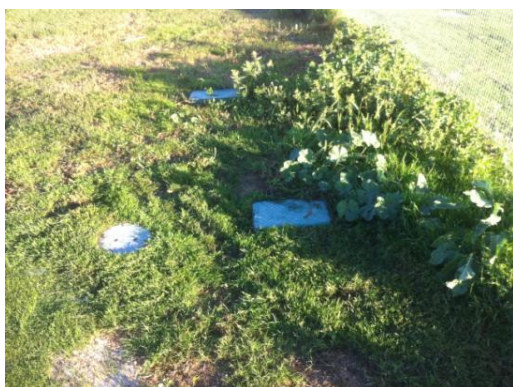
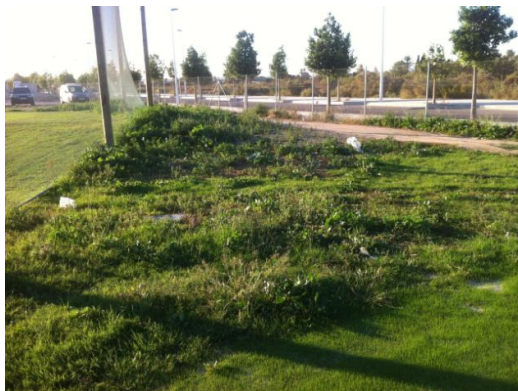
Las zonas donde no se efectúan cortes o la frecuencia de éstos es menor, están completamente invadidas de malas hierbas, así como los alrededores de las arquetas que no están niveladas (y por tanto no puede pasar la máquina de corte).

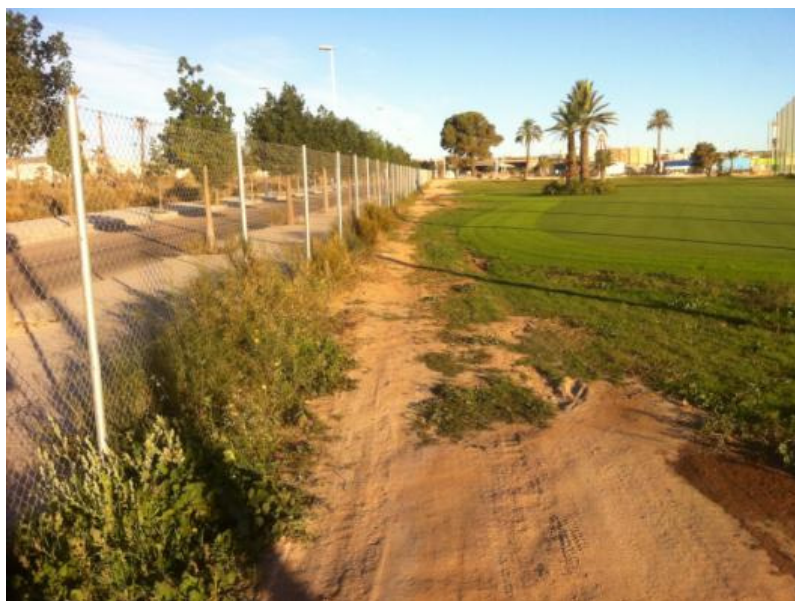
Las zonas junto a la valla de límite está cada vez más poblada de malas hierbas.

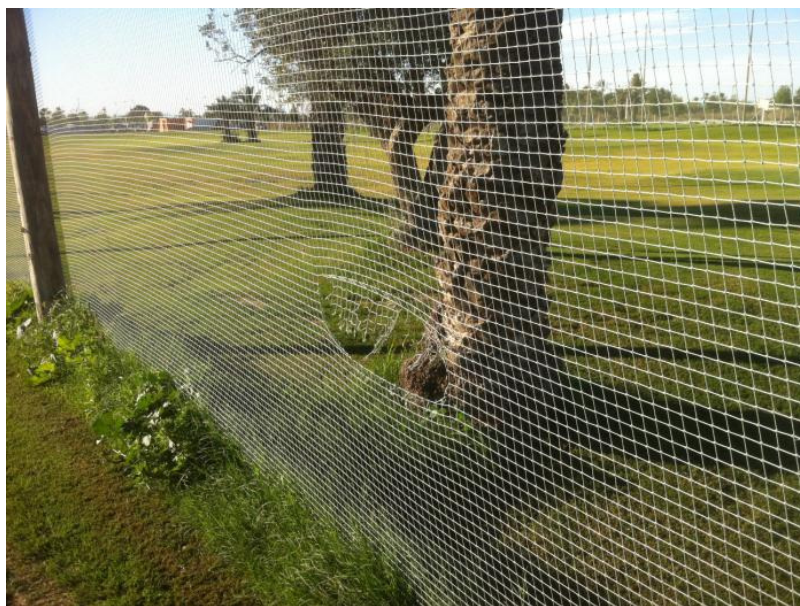
Algunos tramos de la red de seguridad del campo de prácticas está roto debido a los enganches de la máquina de corte o de alguna otra.

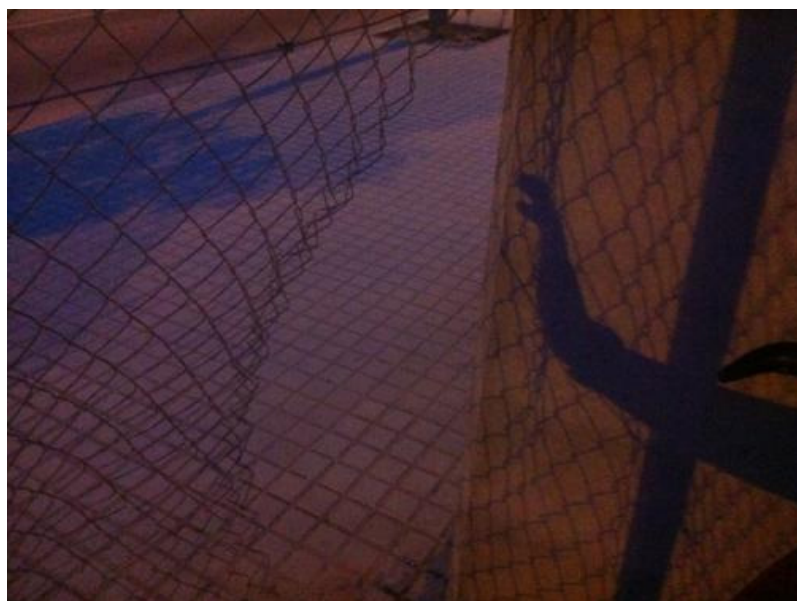
La verja que delimita las instalaciones tiene zonas en las que no está cerrada, lo que significa un gran peligro de robo y vandalismo así como para la seguridad de cualquier invasor.
