## **GREEN SECTION RFEG INFORME MENSUAL**

**ESTUDIO DE LOS SENSORES DE SUELO BALMART EN EL  
C.N.G.**

Marzo, 2013

**SEN.03.2013**

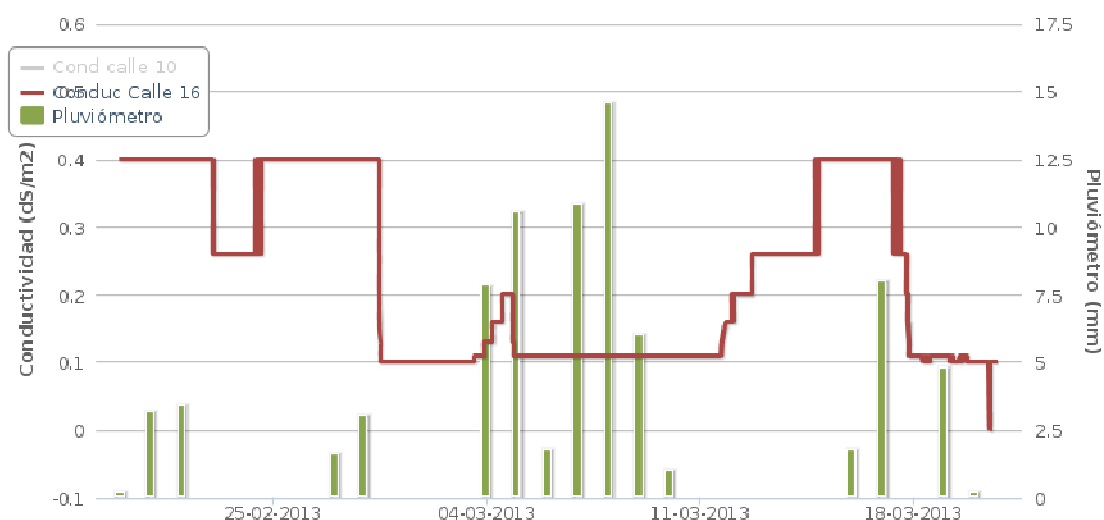
La C.E. media de los perfiles de las calles desciende de 0,27 a 0,18 dS/m<sup>2</sup> gracias a las precipitaciones. En el siguiente gráfico se aprecia la caída de la C.E. el día 28 de febrero gracias a la prueba de inundación del sensor. Las lluvias de los días posteriores mantienen el valor

bajo. Podemos ver también la rapidez con la que el perfil recupera la salinidad. El día 11 de febrero comienza un rápido aumento de la C.E. que dura hasta el 14 de febrero y que multiplica por cuatro su valor. Este aumento coincide temporalmente con abonados ni riegos. Con una lluvia acumulada de 8 mm el 17 de febrero se reduce de nuevo la C.E. a 0,1 dS/m<sup>2</sup>.

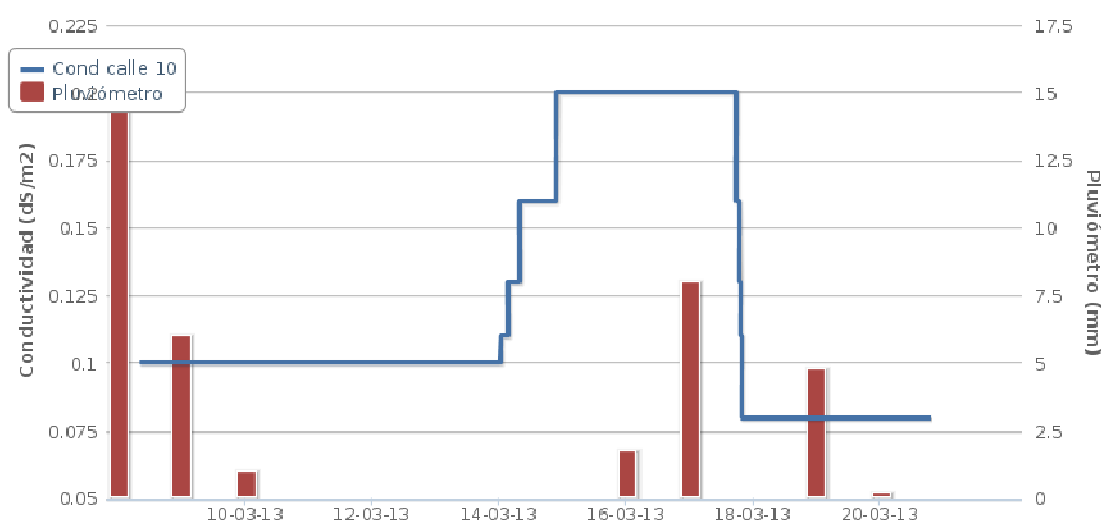
En el caso de la calle del hoyo 10, la C.E. se multiplica por dos a lo largo del día 14 de febrero. También descende el valor tras unas precipitaciones débiles.

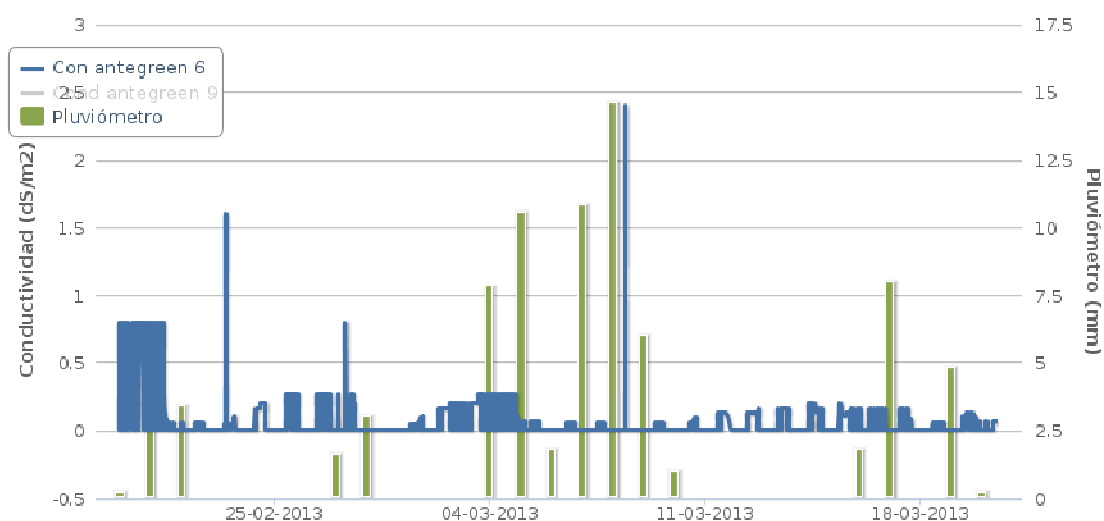
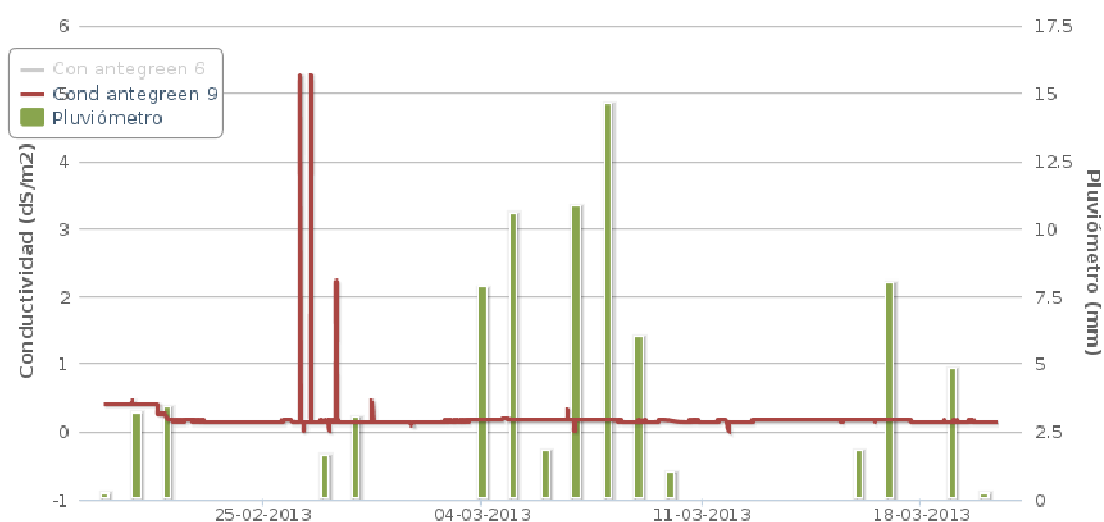
Como vemos en los siguientes gráficos; la interpretación de los datos obtenidos por los sensores de antegreens es muy complicada. Se espera que con el nuevo firmware se solucione este problema.

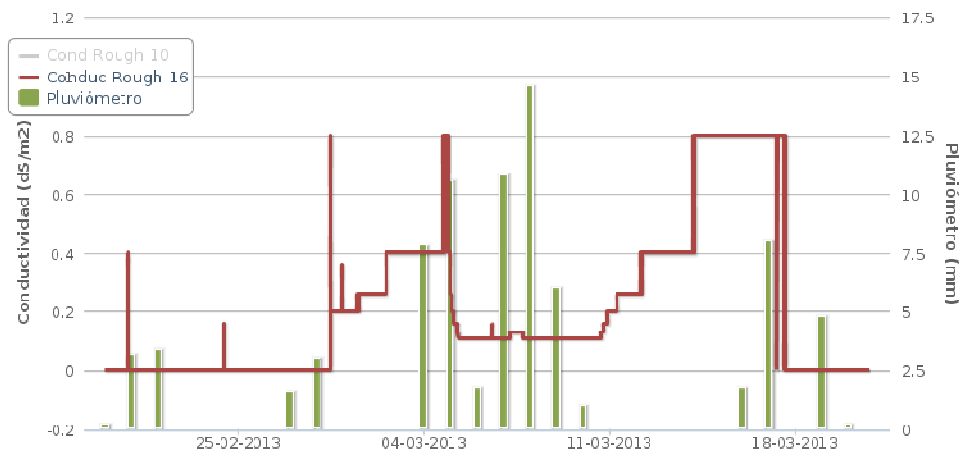
En el siguiente gráfico vemos como la C.E. se encuentra en valores próximos a 0 a finales de febrero. La prueba de inundación del sensor produce el efecto contrario al observado en las calles; un aumento de la C.E. hasta 0,4 dS/m<sup>2</sup>. Las lluvias débiles posteriores reducen este valor. El 10 de marzo empieza la recuperación de la conductividad, hasta el día 14 y alcanzando 0,8 dS/m<sup>2</sup> (riesgo alto de salinidad).

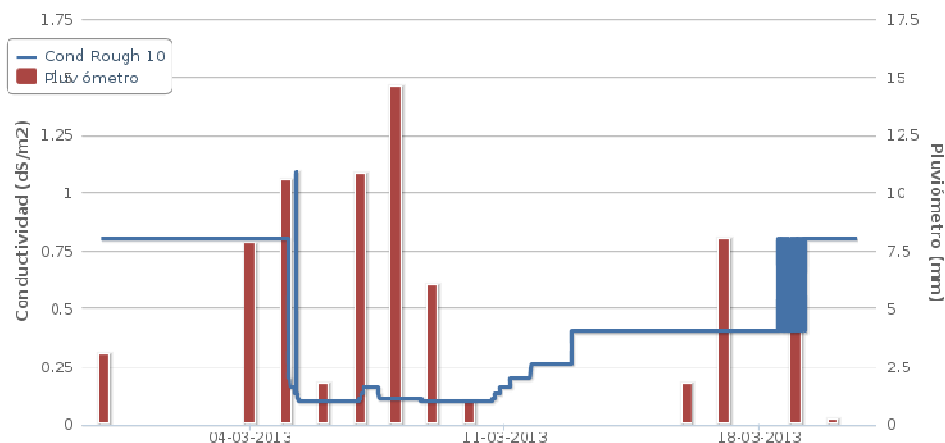
En el gráfico a continuación se observa cómo el 4 de marzo una cantidad de agua de lluvia de 7,8 mm no reduce la salinidad pero el 5 de marzo 10,6 mm la reducen drásticamente. La ya mencionada recuperación de la conductividad se ve también en estas lecturas; esta dura del 10 al 12 de marzo y lleva la C.E. de 0,1 a 0,4 dS/m<sup>2</sup>.

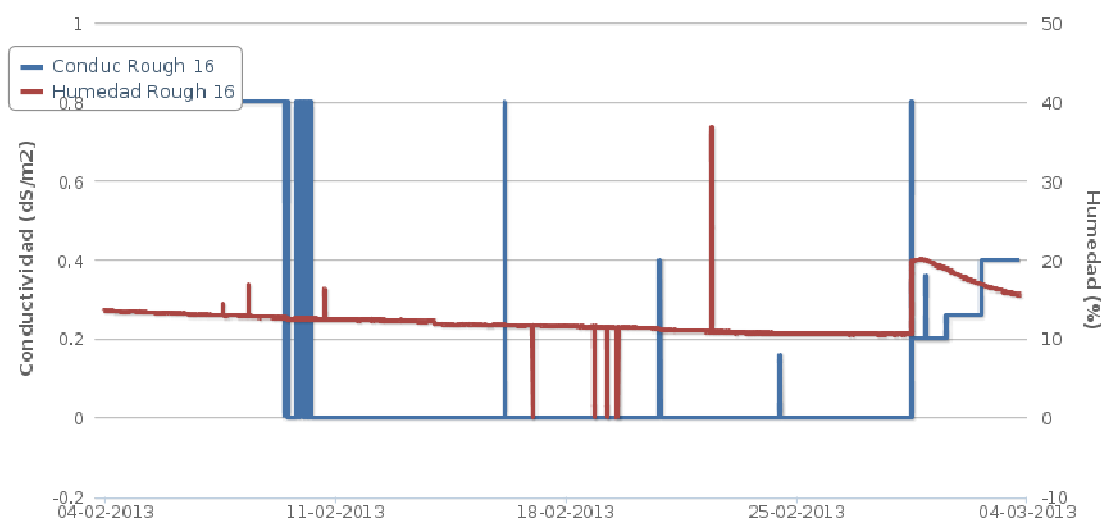
En la siguiente gráfica se aprecia el aumento simultáneo de la humedad y la C.E.
