## **GREEN SECTION RFEG INFORME MENSUAL**

**ESTUDIO DE LOS SENSORES DE SUELO BALMART EN EL  
C.N.G.**

Mayo, 2013

**SEN.5.2013**

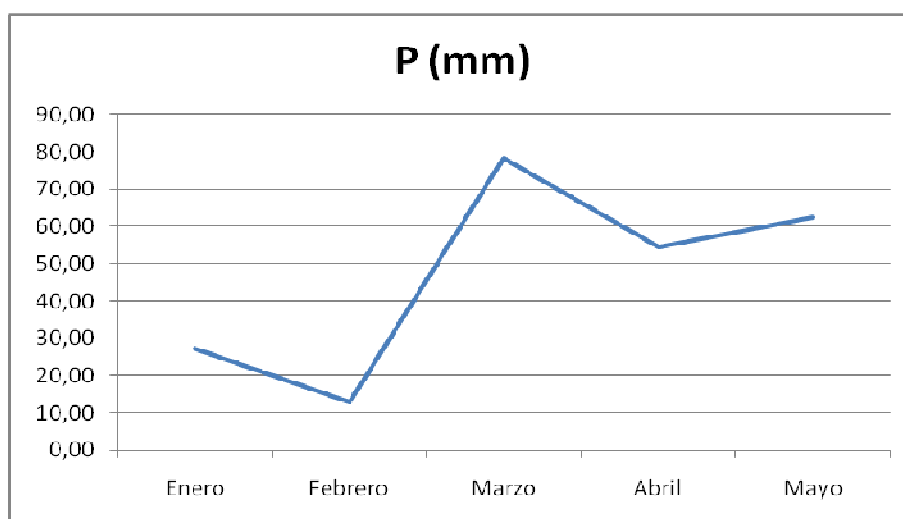
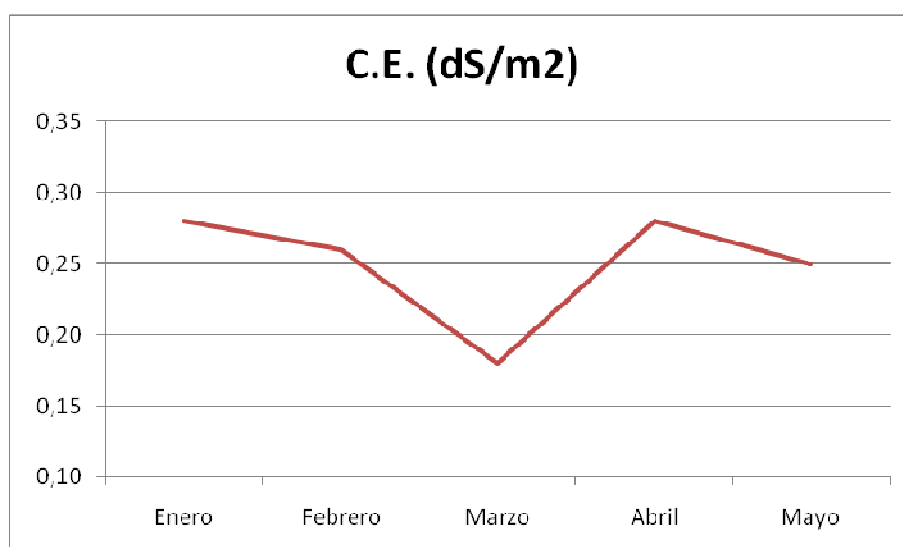
El mes de mayo se ha presentado lluvioso y con temperaturas suaves. Esto ha permitido que se haya regado poco, lo que ha facilitado que la C.E. media del campo haya descendido ligeramente, hasta  $0,25 \text{ dS/m}^2$ . Los abonados y tratamientos realizados en el campo no han producido cambios notables en la C.E., o al menos en las gráficas no se han podido apreciar.

La grafica de evolución Pluviometría-C.E. sigue demostrando la relación inversa entre ambos registros. A continuación podemos verlo.

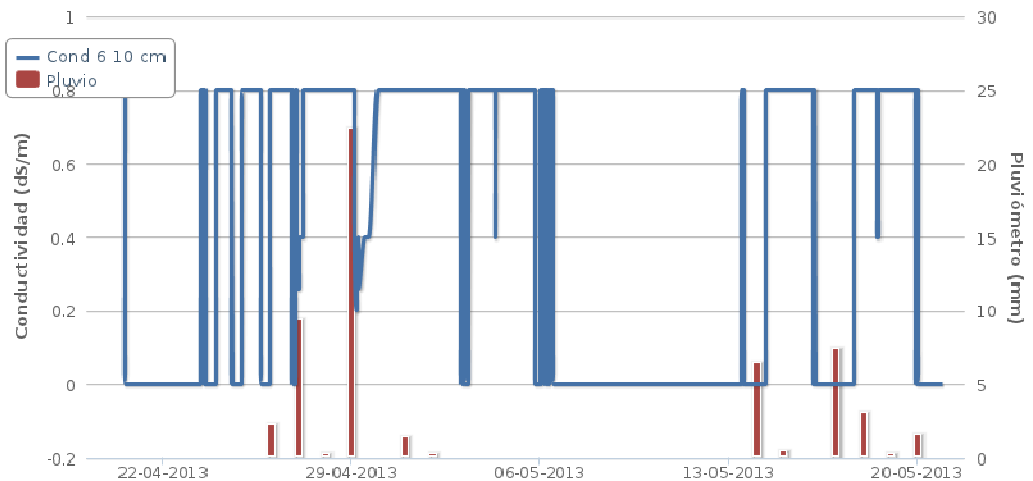
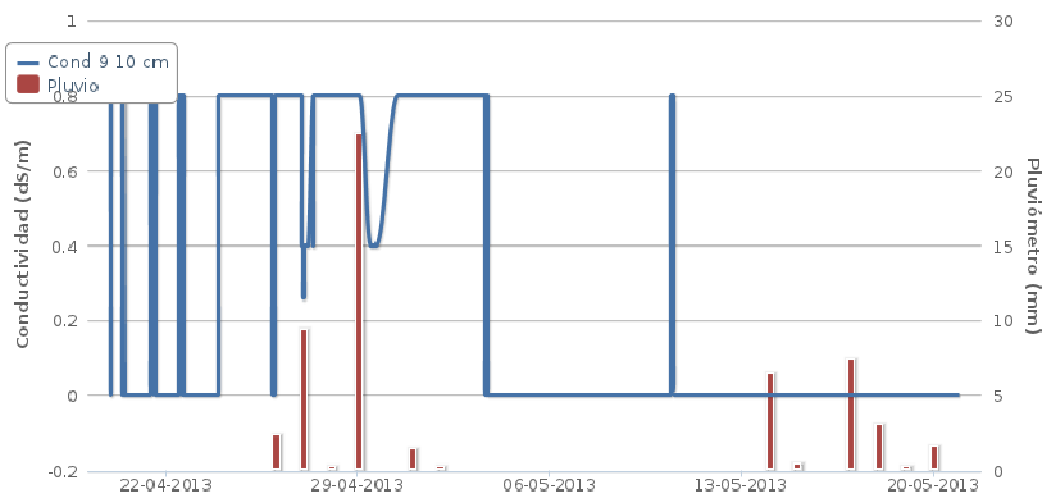
Las lecturas de los sensores de green generan unas gráficas que varían de manera continua y brusca entre 0 y  $0,8 \text{ dS/m}^2$ , lo cual hace su interpretación complicada. Debido al perfil arenoso de los greens, el agua de riego y de las precipitaciones percola rápidamente. Esto puede explicar que en los momentos en que el perfil está saturado las lecturas se disparan y, rápidamente, el agua baja y los valores descienden a cero debido a la escasez de agua. Sin embargo, viendo la primera gráfica, vemos que hay días en las que llueve y los valores de C.E. están bajos. Sería interesante poder observar los datos a través de unas gráficas de tendencia más suave para poder sacar conclusiones. Debajo de estas líneas podemos ver las gráficas en cuestión.

**Los valores medios de C.E. de los greens 6 y 9 son 0,4 y 0,26 dS/m<sup>2</sup> respectivamente.** Se debe destacar una bajada importante en el caso del green del hoyo 9, desde los 0,50 dS/m<sup>2</sup> que tenía el mes pasado. Siendo las condiciones atmosféricas similares e iguales los tratamientos y abonados entre los dos greens, es difícil entender este diferente comportamiento entre ambos.

Se mantienen los greens en un estado de riesgo medio de salinidad, aunque en el caso del green 9 podemos hablar casi de riesgo bajo.

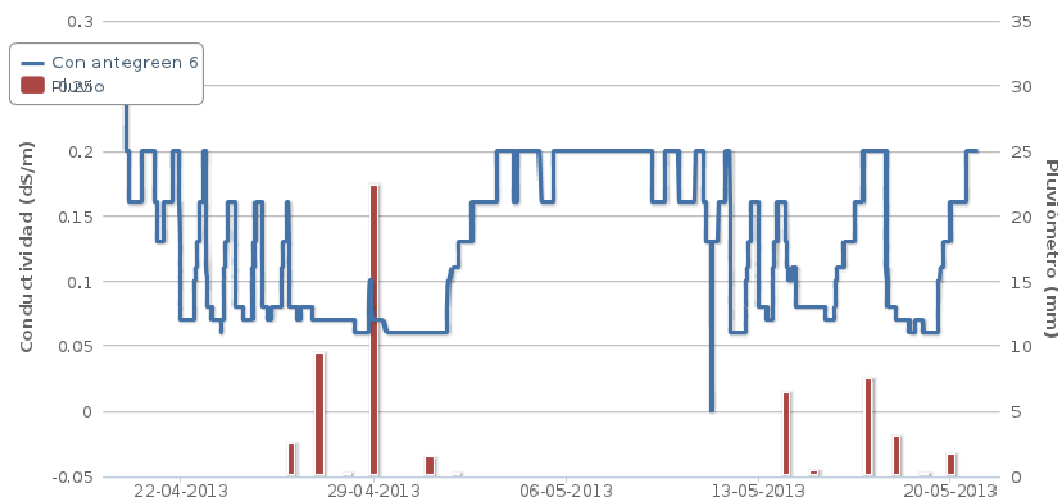
Los valores de C.E. de los antegreens de los hoyos 6 y 9 son 0,13 y 0,17 dS/m<sup>2</sup> respectivamente, dando una media de 0,15 dS/m<sup>2</sup>. Este valor es significativamente bajo. Existe un ligero descenso en concordancia con el aumento de las precipitaciones comentado al principio de este informe. La siguiente gráfica muestra variaciones que por unos periodos sigue un patrón y por otros es irregular.

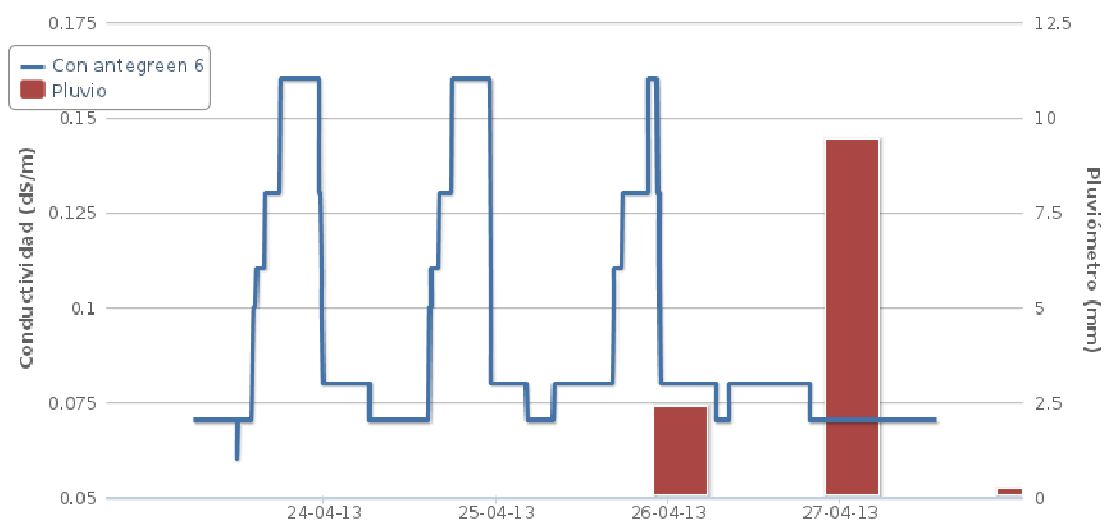
En la siguiente gráfica vemos como existe un patrón que se repite: la C.E. va subiendo con las temperaturas y baja bruscamente con el riego. Tras las lluvias del 26 de abril, y la ausencia de

riego, vemos que el comportamiento cambia; la C.E. se mantiene perfectamente estable durante el día.

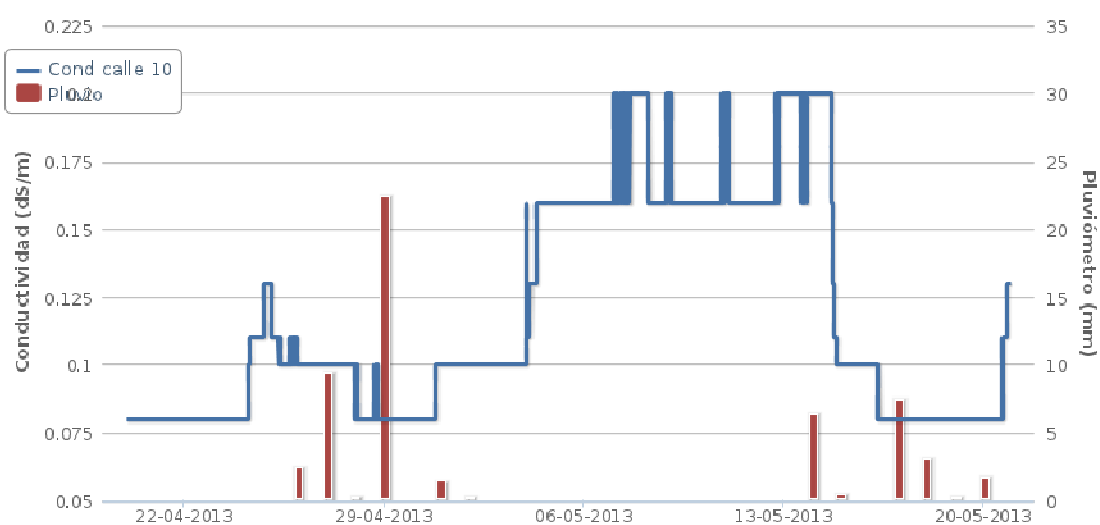
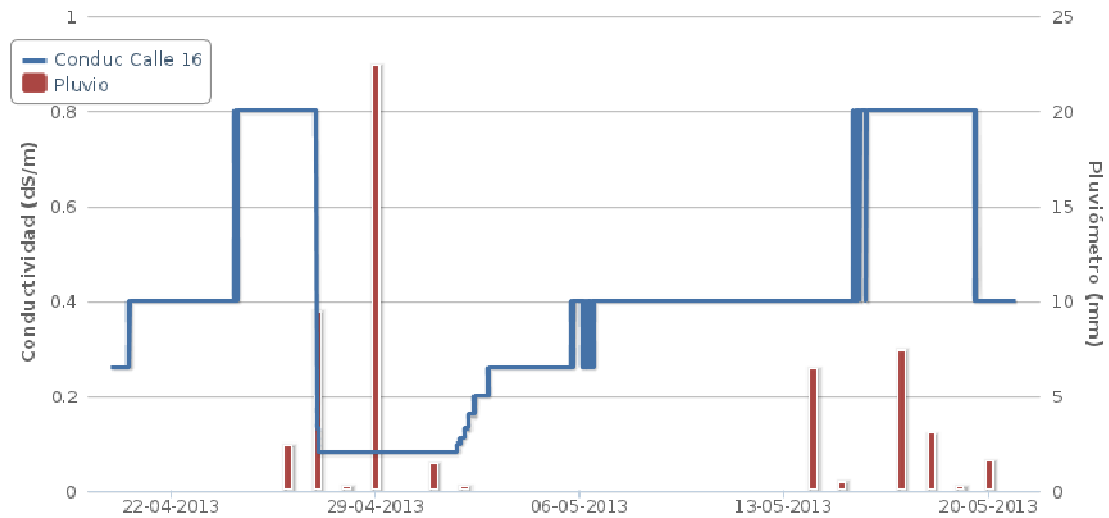
Los valores de C.E. de las calles de los hoyos 10 y 16 son 0,12 y 0,42 dS/m<sup>2</sup> respectivamente, dando una media de 0,27 dS/m<sup>2</sup>. Encontramos en la calle del hoyo 16 unos valores muy superiores a los del hoyo 10 y bastante superiores a los del mes pasado.

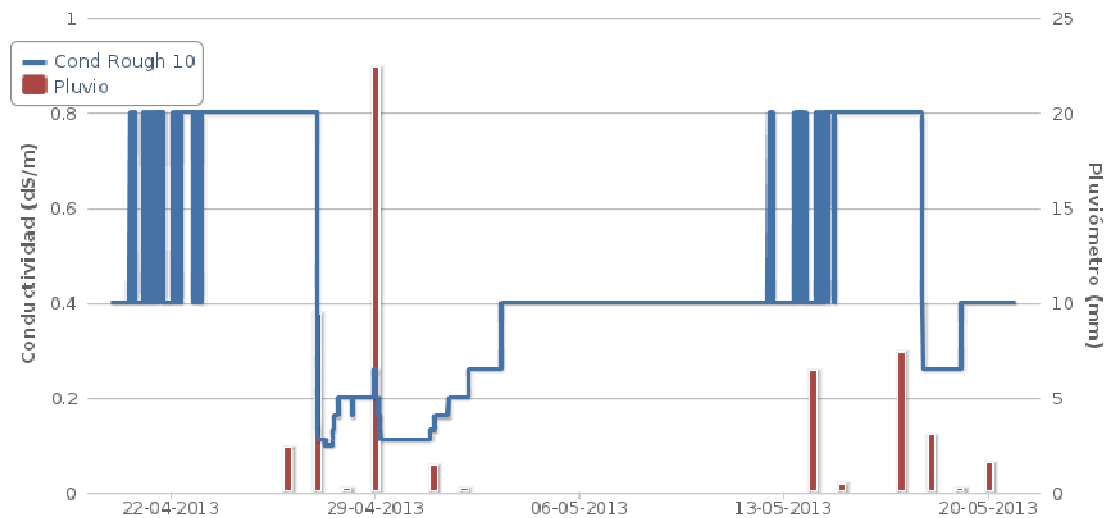
Los sensores de rough siguen dando lecturas muy diferentes. Dan una C.E. media de  $0,46 \text{ dS/m}^2$  (hoyo 10) y  $0,08 \text{ dS/m}^2$  (hoyo 16). La gráfica del hoyo 10, mostrada a continuación, muestra un movimiento coherente.

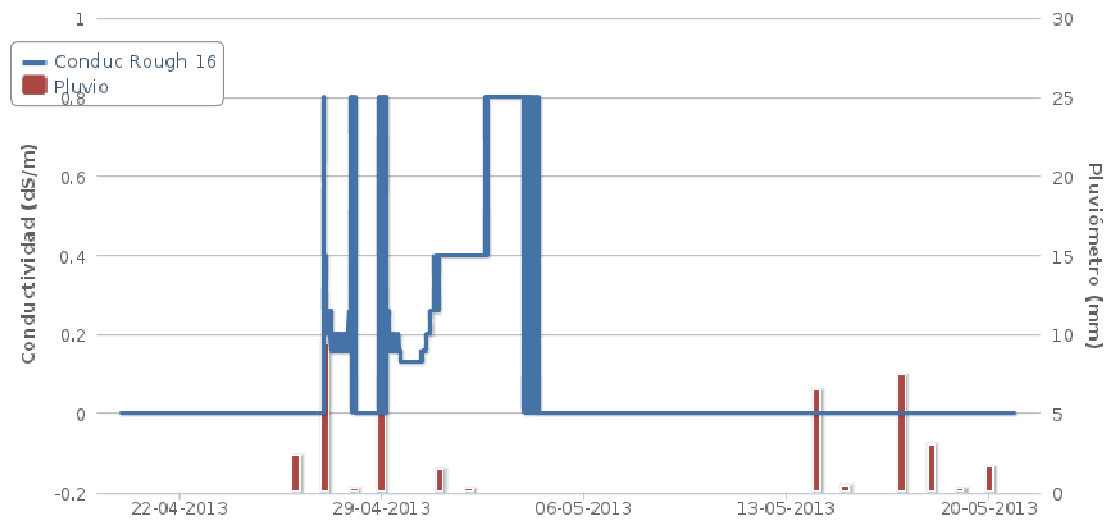
Sin embargo, la siguiente gráfica que muestra las lecturas del hoyo 16, no refleja una C.E. coherente. La media de los valores está muy próxima a 0 y en la gráfica se aprecia que la mayoría de los días el sensor da valores nulos por lo que se deduce que algo está fallando.

- Sin duda existe algún fallo en el sensor de rough del hoyo 16 ya que está enviando lecturas nulas la mayor parte de los días.

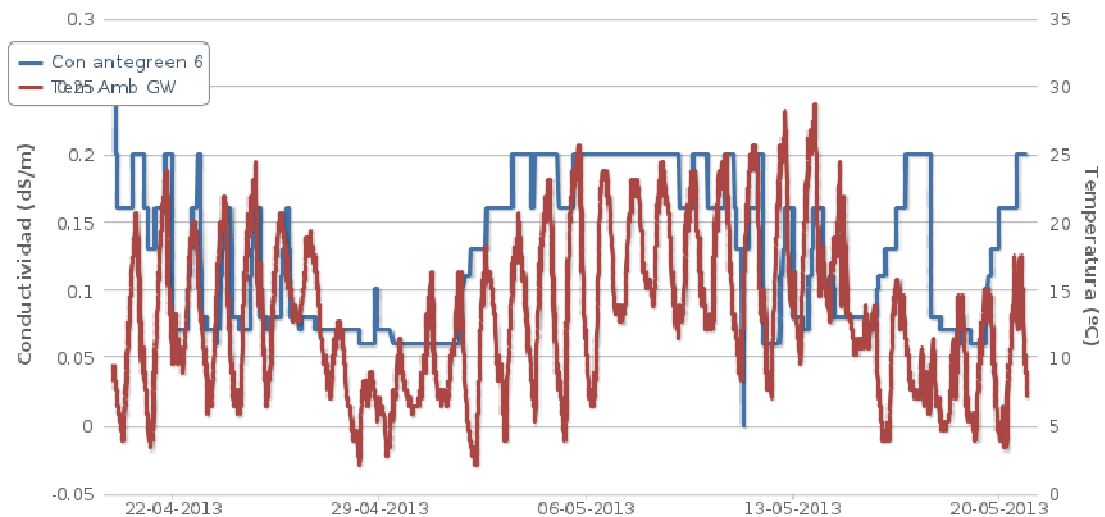
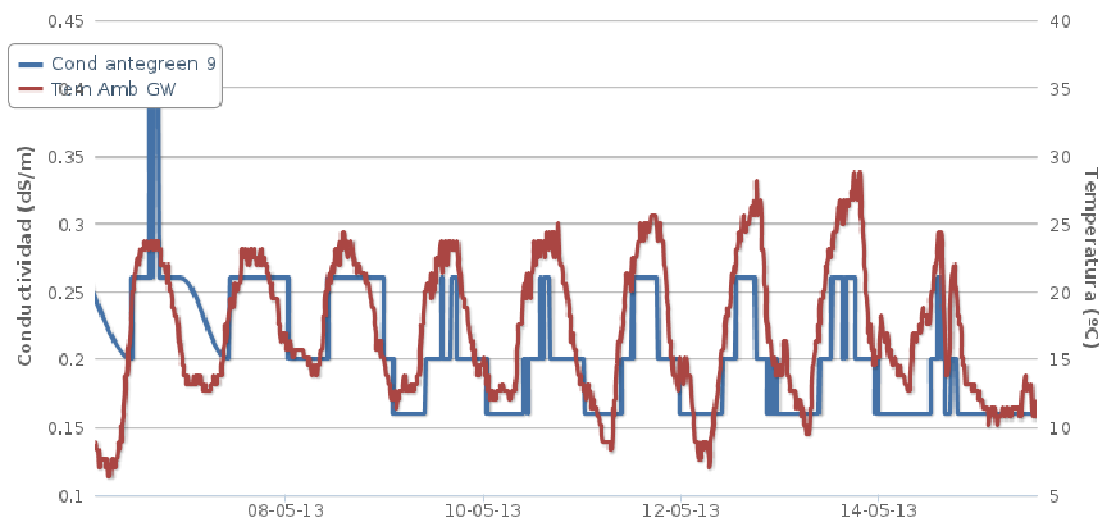
- Sería interesante poder observar los datos a través de unas gráficas de tendencia más suave para poder sacar conclusiones, especialmente en aquellas en las que las variaciones son frecuentes y bruscas, como es el caso de las gráficas generadas por los sensores de C.E. de los greens.
- En las siguientes gráficas podemos observar una relación entre la temperatura y la conductividad eléctrica en dos de los sensores. ¿Tiene sentido esto? Se va a consultar con los técnicos de Balmart.
