## **GREEN SECTION RFEG INFORME MENSUAL**

**ZONAS AJARDINADAS CNG**

Junio, 2014

## INFORME JUNIO ZONAS AJARDINADAS CENTRO NACIONAL DE GOLF

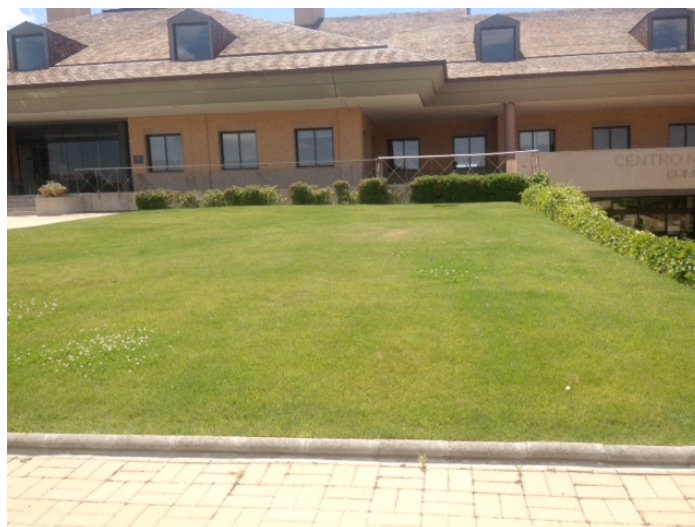
La pradera este mes ha sido cortada con una frecuencia baja dando lugar a la aparición de malas hierbas y un aspecto descuidado.

Foto 1: Estado general de la pradera

- Segar tres veces por semana.
- Tratamiento de herbicida para hoja ancha.
- Revisar y poner a punto el sistema de riego.

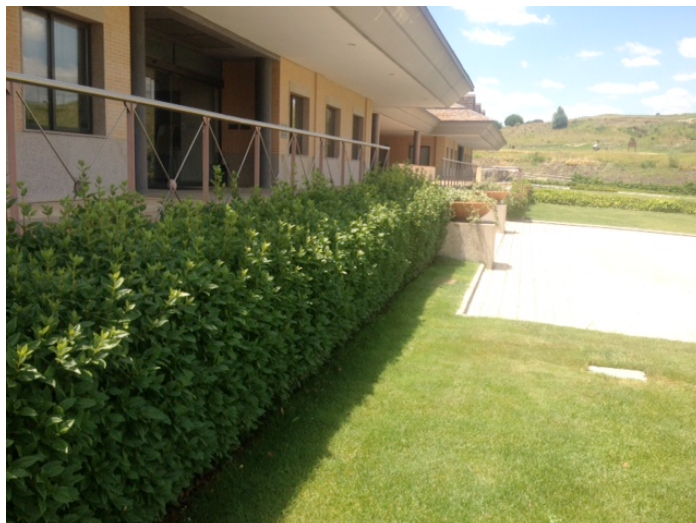
La zona de la entrada empieza a descuidarse como dijimos en el informe anterior, urge la poda de setos y limpieza de malas hierbas de los parterres.

Foto 2: mantenimiento de setos de la entrada.

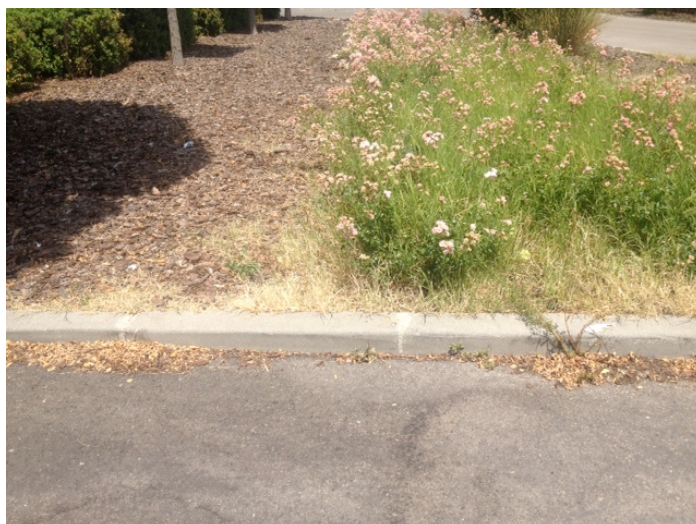
La zona del parking empieza a tener mal aspecto ya que las malas hierbas comienzan a invadir los parterres.

Foto 3: Malas hierbas sin limpiar.

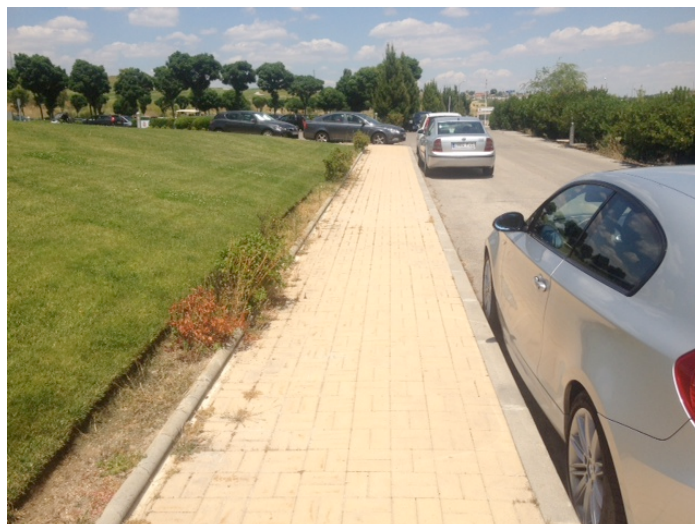
Existe un parterre que ha sido limpiado quedando un seto durillo en malas condiciones y malas hierbas se recomienda adecentar la zona retirando las malas hierbas y dejando completamente limpia la zona.

Foto 4: Zona descuidada en la pradera.

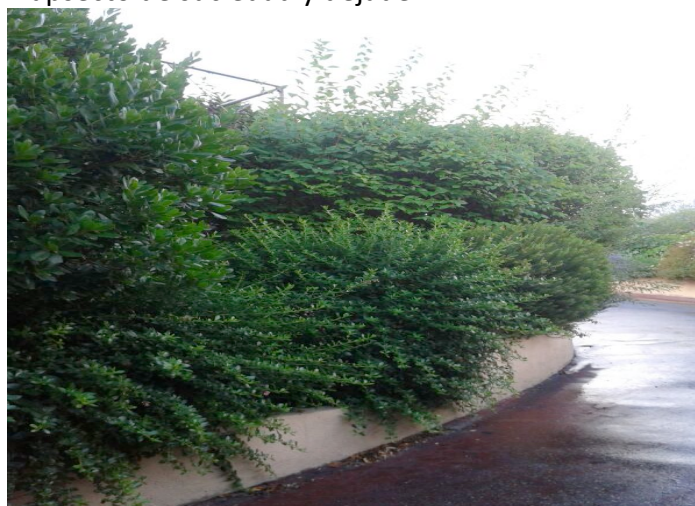
La zona de subida al parking no esta correctamente mantenida con una correcta poda se empiezan a descontrolar las especies vegetales presentes en los parterres que lindan con la terraza dando un apsecto de suciedad y dejadez.

Foto 5: Parterre descontrolado por el crecimiento.

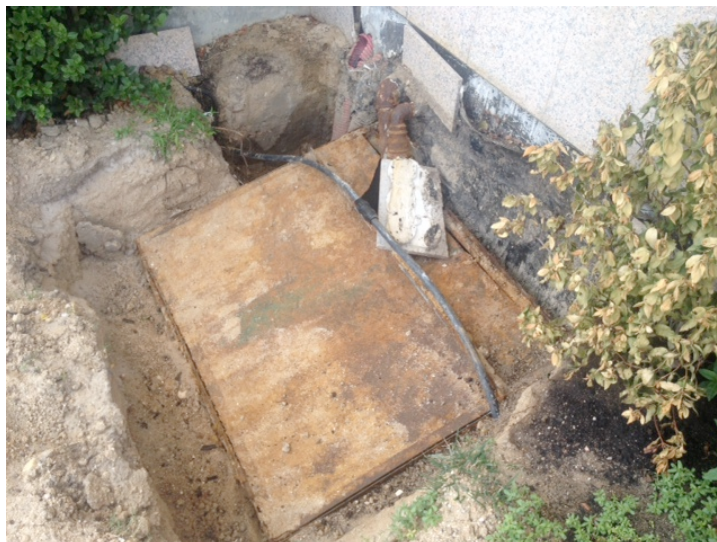
Se esta realizando una arqueta nueva en la pradera sustituyendo a una vieja en mal estado.

Foto 6: Obra en la pradera.
