## **GREEN SECTION RFEG INFORME MENSUAL**

**ZONAS AJARDINADAS CNG**

Mayo, 2014

## INFORME MAYO ZONAS AJARDINADAS CENTRO NACIONAL DE GOLF

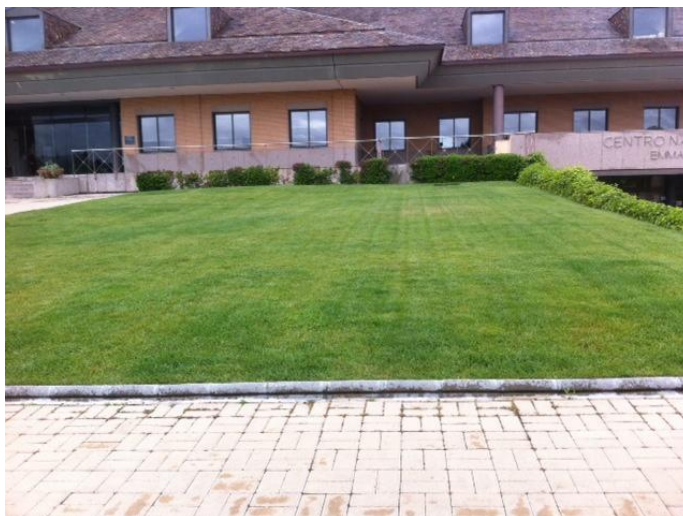
La pradera presenta un buen estado después de la recuperación del pinchado por completo. Esta labor cultural mejorará la infiltración de agua creando canales nuevos y la oxigenación del terreno.

Foto 1: Estado general de la pradera

- Segar dos veces por semana.
- Tratamiento de herbicida para hoja ancha.
- Revisar y poner a punto el sistema de riego.

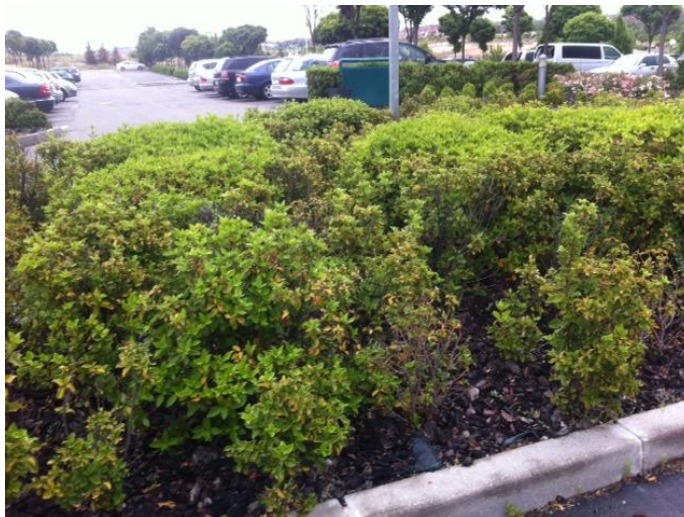
La zona de la entrada se mantiene limpia ,hay que tener cuidado con los setos empezana necesitar ser recortados.

Foto 2: mantenimiento de setos de la entrada.

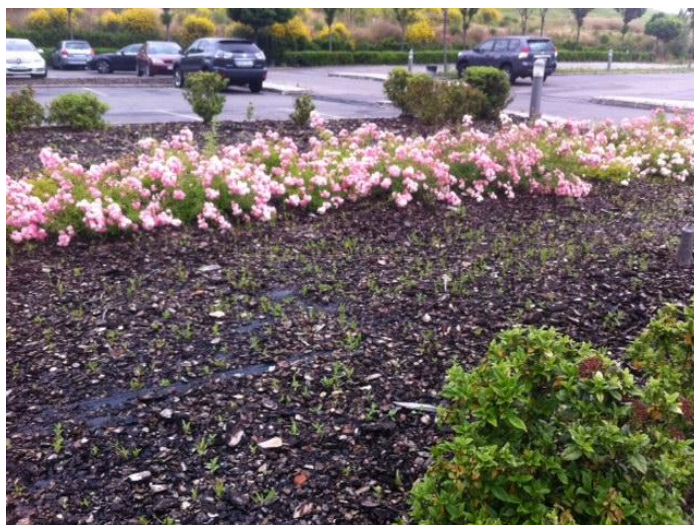
La zona del parking se mantiene de podada y con buen aspecto habiéndose limpiado de malas hierbas dejando un aspecto limpio y ordenado.

Foto 3: Flores en buen estado

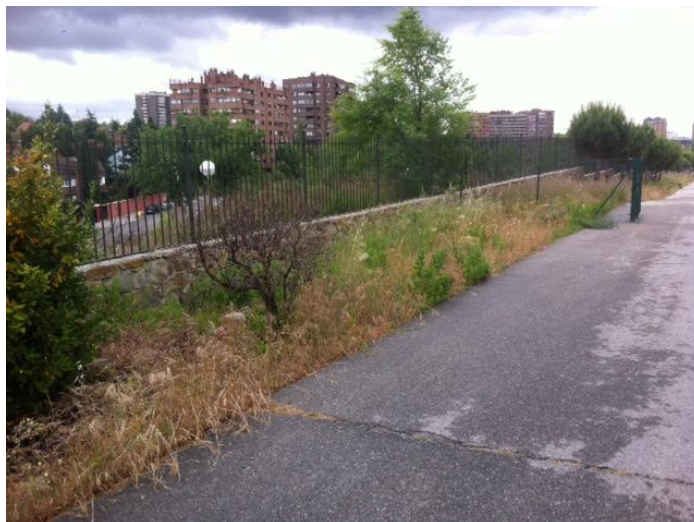
Existe una zona muy descuidada que hay que poner en orden ya que da sensación de dejadez en frente de la entrada al parking subterráneo siendo vista por toda la gente que entra y sale del edificio por ahí. Debería ser prioridad para este mes poner esa zona en orden.

Foto 4: Zona muy descuidada en frente a parking subterráneo.

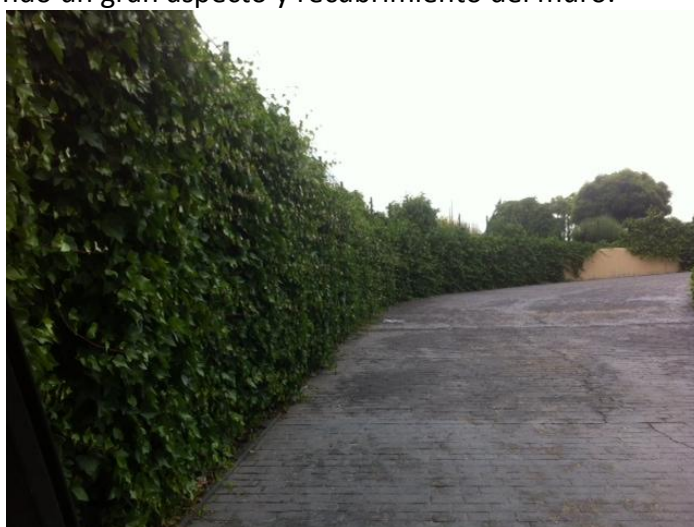
La zona de subida al parking esta correctamente mantenida con una correcta poda del seto y un buen mantenimiento de las especies vegetales presentes en los parterres. La hiedra de bajada al caddy master ha sido recortada como se comentaba en informes anteriores mostrando un gran aspecto y recubrimiento del muro.

Foto 5: Hiedra en buen estado .

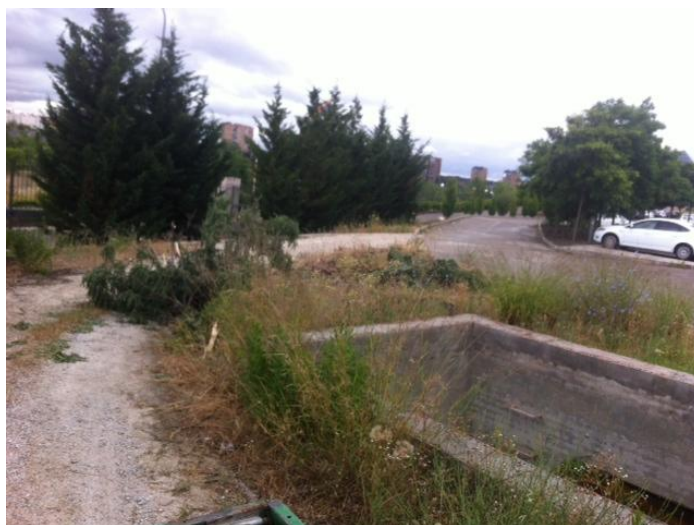
Existe una zona pendiente de limpiar donde se han ido dejando restos de desbroce y poda que no es el lugar indicado para ello este paso debe estar limpio para la maquinaria del campo de golf que transita por ahí. Nunca puede quedar de esta manera ya que aparte de dar una mala sensación complica la labor diaria en el campo de golf.

Foto 6: Zona interrumpida por restos de poda.
