## **GREEN SECTION RFEG INFORME MENSUAL**

**CAMPO DE GOLF DE LA  
BASE AÉREA DE TORREJÓN**

ABRIL, 2014

## INFORME DEL CAMPO DE GOLF B.A. TORREJÓN: ABRIL

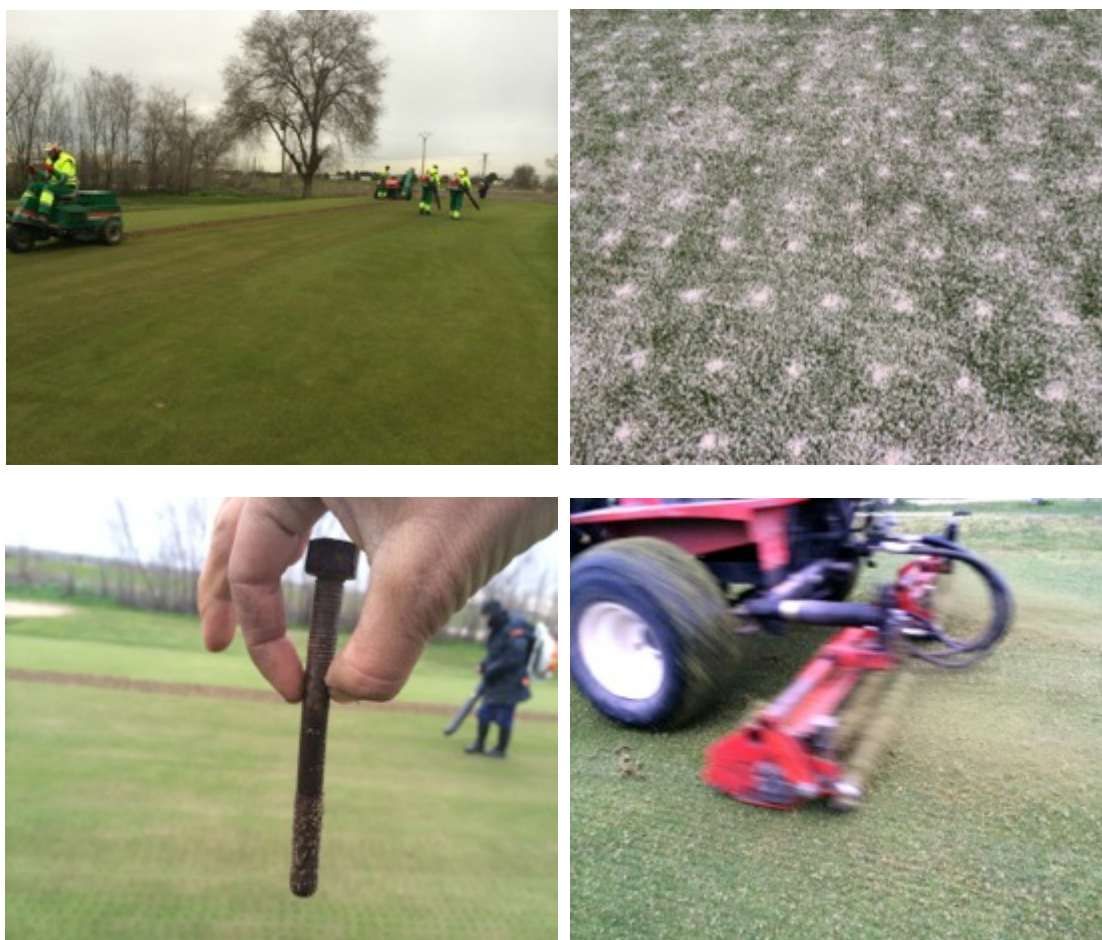
La operación del pinchado se realizó sin problemas, en tres días se pincharon todos los greens del campo, dejando para el último día los greens nuevos ó de Pencross, que recibieron un trato especial. Los greens de poa se verticaron a pase simple a una profundidad de - 6 mm, pinchándose con pincho hueco de 19 mm a una profundidad de 10 cm aproximadamente. Los greens de Pencross, al no haber enraizado correctamente debido al propio colchón que traía el tepe, se verticaron a doble pase a - 6mm, se pincharon con micropincho macizo a una profundidad de 6 cm aproximadamente, y se resembraron con semilla de *Agrostis stolonifera* var. Pencross.

Foto 2: Detalle de los pasos del pinchado.

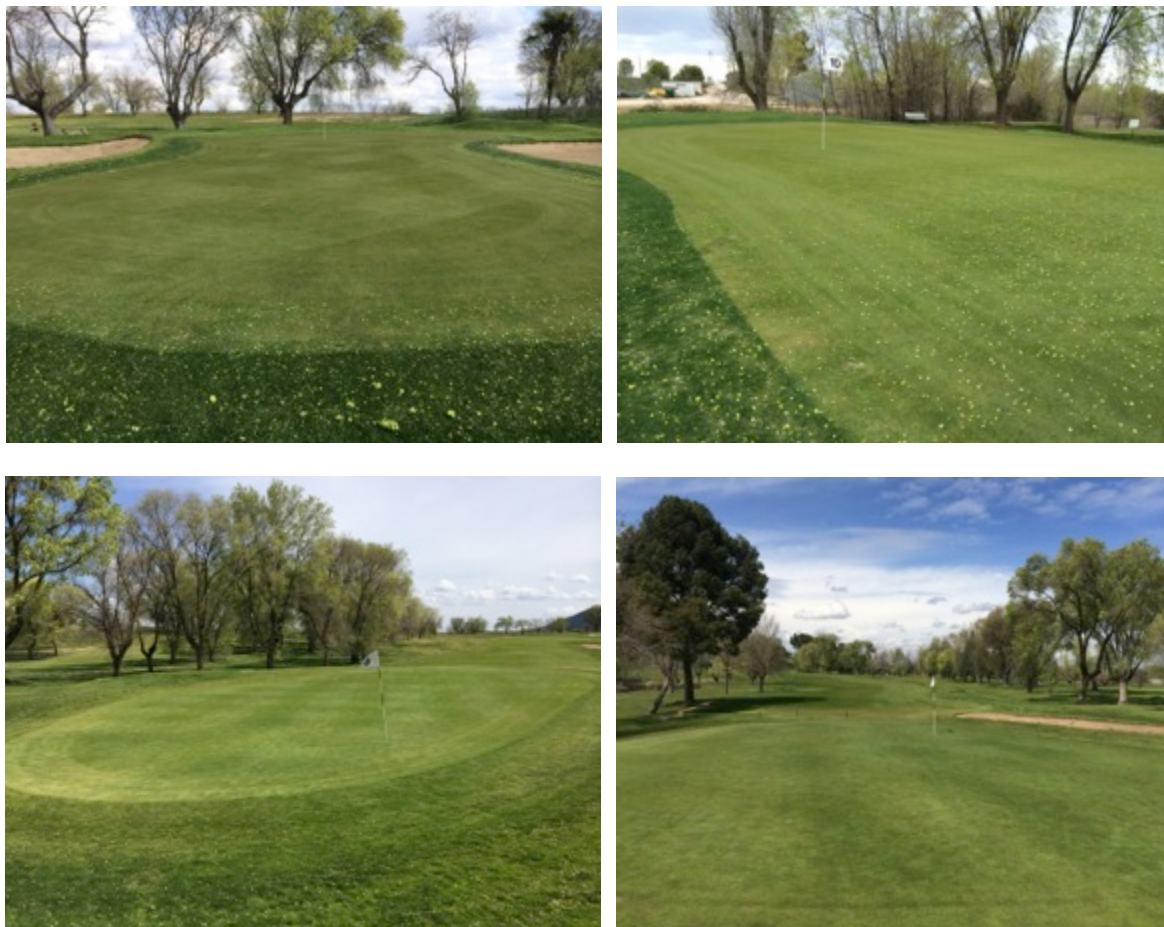
Los greens nuevos ó de Pencross, han adquirido muy buen aspecto tras el verticado y el pinchado realizados. Gracias a estas operaciones, los greens han adquirido más firmeza y uniformidad, y han mejorado en aspecto. El green del hoyo 4, por ser el que más zonas rapadas presentaba, se resembró de nuevo abriendo los huecos para la semilla y recebando las zonas a mano, hueco a hueco. Además, se ha sacado la bandera a un green provisional para evitar el pisoteo en estas zonas y favorecer todo lo

Foto 3: Detalle de los greens de Pencross ( Arriba) y de Poa (Abajo)

posible la germinación y desarrollo de la nueva planta. Los greens se han abonado con un abono foliar rico en fósforo para favorecer la germinación.

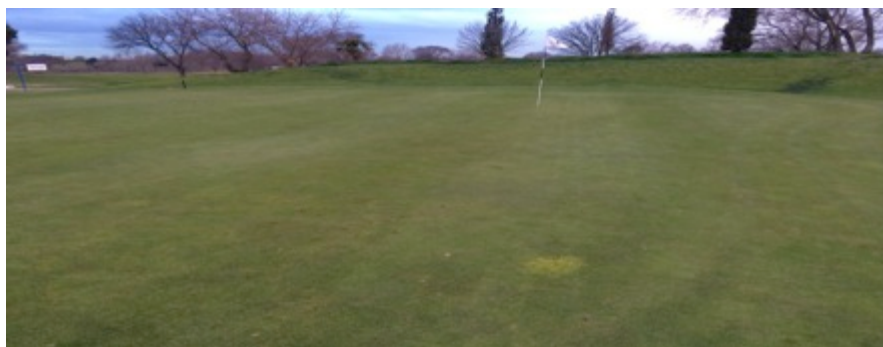
Siguiendo con el planning de antes del pinchado, se realizó un proceso para eliminar las plantas de *Cotula mexicana* que habían sobrevivido a la anterior temporada. El tratamiento ha ido muy bien, aunque se ha notado que la planta en esta época del año está más fuerte y ha tardado más en morir. Tras cumplirse mes y medio de la aplicación, la planta de mala hierba todavía no ha desaparecido del todo aunque está en proceso. Una vez la planta haya desaparecido completamente, estos huecos se reemplazarán por tapones sanos del vivero, y allí se resembrarán y recebarán continuamente hasta su recuperación.

Foto 4: Detalle del cambio de coloración de la planta *Cotula mexicana* en uno de los greens del campo.

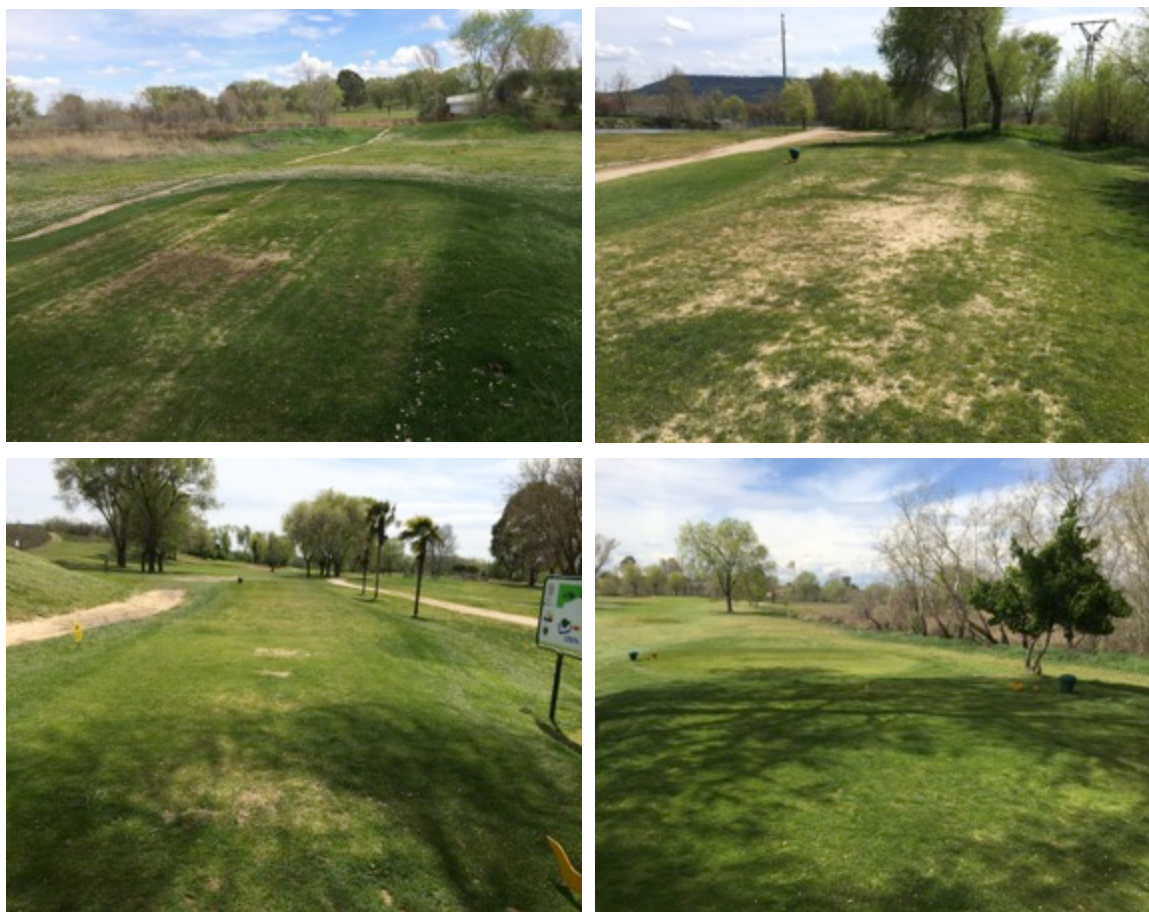
Las plataformas de Tees, actualmente, no se encuentran en su mejor estado de juego. Como se ha venido diciendo en anteriores informes, las plataformas de tees se encuentran mal dimensionadas para la cantidad de juego que recibe el campo de golf diariamente, y por tanto se hace muy difícil mantener estas superficies en buen nivel de juego.

**Foto 5: Detalle del estado general de los tees. Arriba, podemos ver las plataformas que ya han sido pinchadas, resemebradas y recebadas, y en las que se puede intuir su anterior estado de juego.**

Como se puede comprobar en las fotos anteriores, la mayoría de plataformas de Tees se encuentran actualmente recién pinchadas, resemebradas y recebadas. Además, se acaba de realizar un abonado granular con un abono 15-5-20 a 20g/m<sup>2</sup> que ha hecho despertar un poco la planta. Esta es una operación que se debe realizar una vez al año al menos, pero este año ha cobrado especial sentido debido a las malas condiciones de juego que presentaban algunas superficies. Os hoyos más problemáticos son el hoyo 1, por encontrarse en alto y por ser lugar de reunión de todos los jugadores y partidas del día, los pares 3 por ser todos muy largos y exigir mucho al jugador, que al fallar daña la plataforma, y los hoyos de paso de agua. La semilla utilizada en la resiembra, ha sido una mezcla de Ryegrass y Poa pratensis 60/40, a una dosis de 40 g/m<sup>2</sup>. Como recebo, se ha utilizado una mezcla de arena sílicea y tierra vegetal en una proporción del 85/15.

Durante el mes de Abril, se realizará un nuevo abonado con 15-5-20 a 20 g/m<sup>2</sup> para conseguir que las plataformas se mantengan en buenas condiciones de juego.

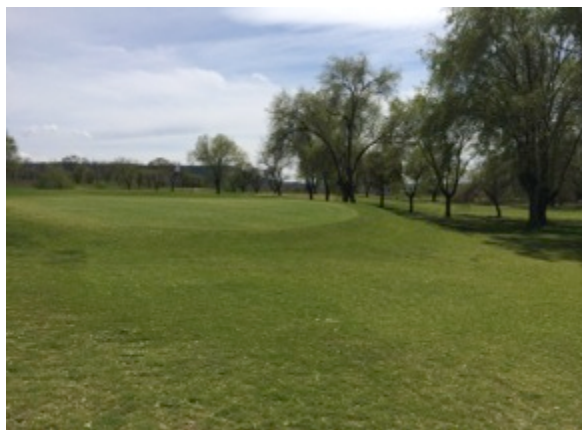
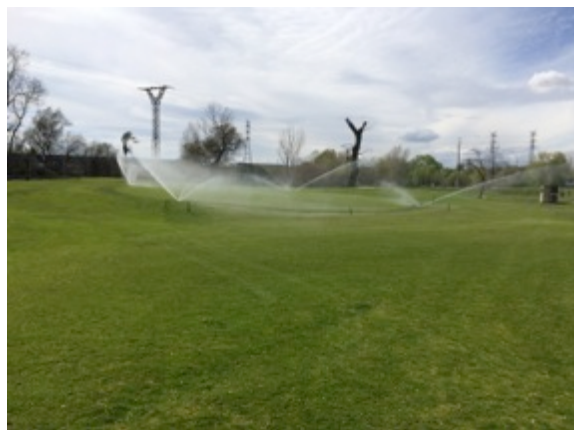
Las entradas como se puede apreciar en la foto 6, se encuentran con buen aspecto y jugabilidad. La cobertura y densidad de planta en buena y a medida que se vaya fijando una buena rutina de cortes empezará a estar totalmente definidas.

Foto 6: Detalle del estado general de las entradas.

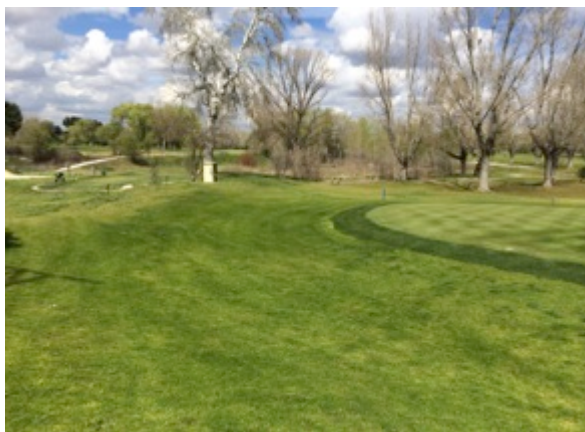
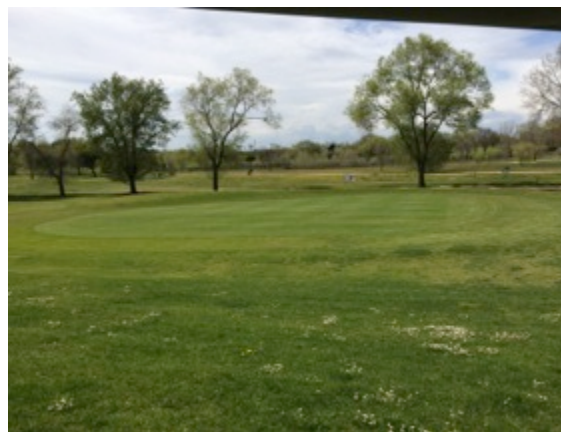
Los antegreens y las entradas se encuentran en buen estado de juego, presentando gran aspecto, cobertura y densidad de planta. Sólomente en ciertos antegreens existen zonas desnudas y sin vegetación, debido a la formación de caminos por el paso continuo de jugadores. En este sentido, se intentará redirigir el tráfico por otras zonas para dejar descansar las zonas más castigadas.

Los antegreens se encuentran en la misma situación que las nombradas entradas, ya que presentan un buena cobertura y densidad. A medida que avance la temporada empezarán a definirse del rough y de la calle.

Foto 7: Detalle del estado general de los antegreens.

Las tareas que se prevén para el mes de Abril son muy importantes. Se realizará un pinchado macizo y resembrado, el cual se tenía previsto para el mes de Marzo pero que no se pudo hacer por falta de tiempo.

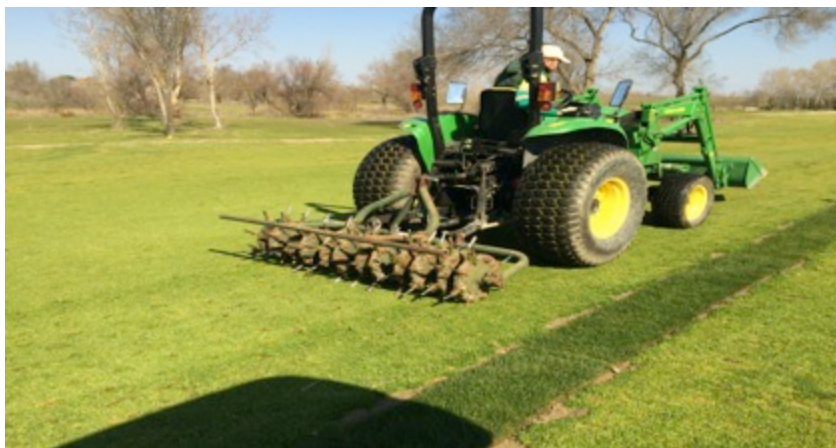
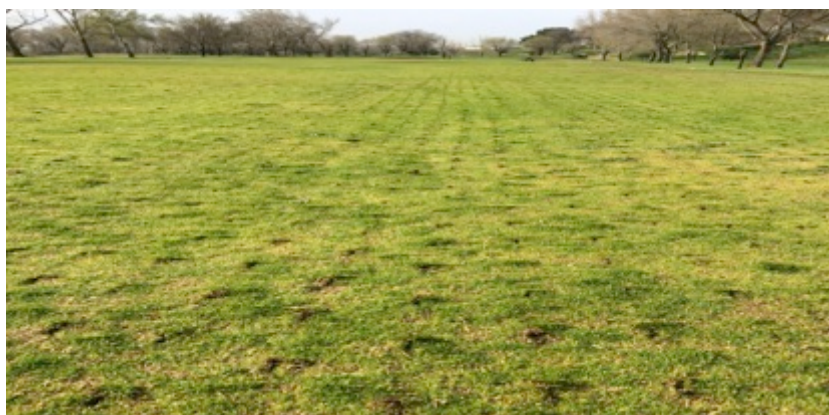
Foto 8: Detalle del pinchado macizo en calles.

El pinchado macizo se ha ido realizando a lo largo de dos semanas con una pinchadora renovair arrastrada. El diámetro de pincho es de 19 mm, y la profundidad de 7 cm. Aunque esta operación ha beneficiado en gran medida a la salud del sistema radicular de la planta, para el año que viene se debería destinar una partida del presupuesto para recebar las calles con arena sílicea, ya que éstas cada vez se encuentran más compactadas. Como cantidad orientativa de los que puede resultar realizar un recebado en las calles, se puede tener en cuenta uno de los presupuestos del año pasado y en el que se presupuestaron 400 toneladas de arena para realizar un recebo ligero en calles.

Durante la tercera semana de Abril se tiene programado un abonado granular 15-5-20 a 20 g/m<sup>2</sup>. Este abonado ayudará a consolidarse a la planta y ayudará a cubrir las zonas en peor estado.

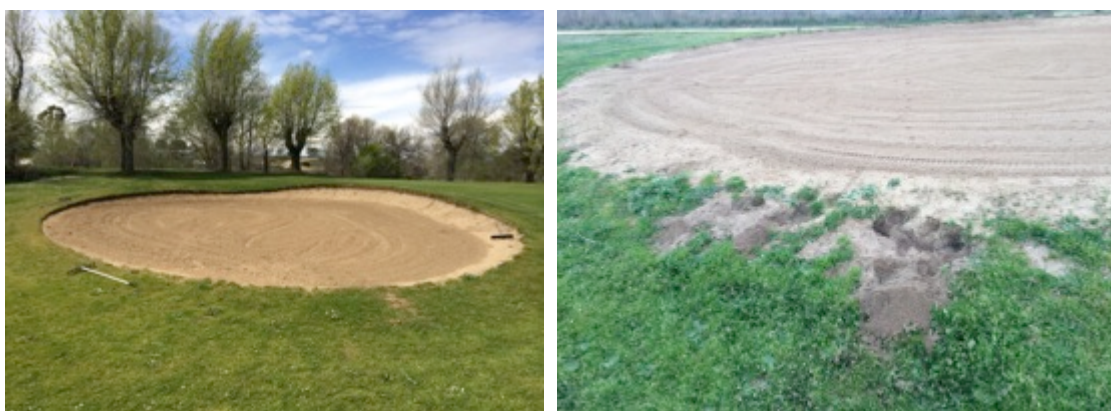
Los bunkers se han seguido trabajando de la misma manera que en meses anteriores, ya que periódicamente se ha perfilado y pasado el rotovator para descompactar la arena. Actualmente, los bunkers se encuentran en unas condiciones de juego aceptables, presentando arena suelta con un profundidad de 7 cm aproximadamente.

Los taludes de ciertos bunkers se encuentran en malas condiciones con motivo de los destrozos ocasionados por conejos. Estos animales están volviendo a proliferar en ciertos hoyos por lo que se hace necesarios realizar batidas para descartarlos.

Foto 9: Detalle del perfilado de bunker (Izq) y del daño creado por los conejos (Dcha).

La resiembra de los taludes de bunkers que se había programado para el mes de Marzo, lo cual ha sido del todo imposible por falta de tiempo. Esta operación se realizará conjuntamente con el pinchado macizo y resiembra de antegreens.

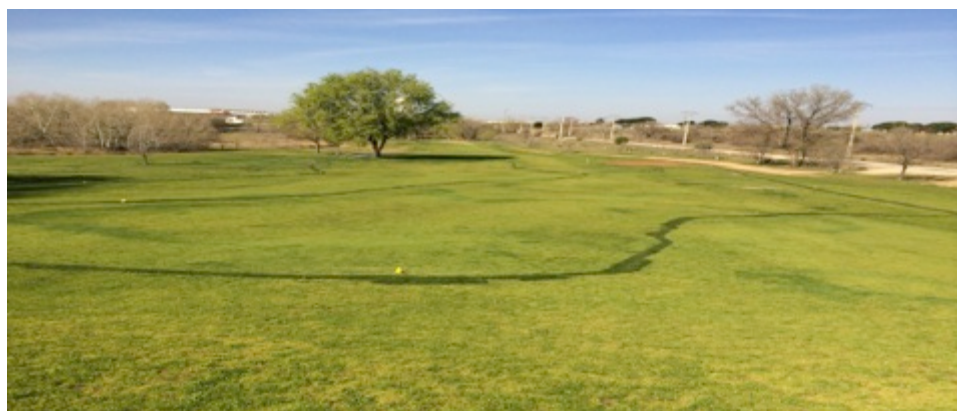
- **Renovación del sistema de riego:** Todas las calles de riego proyectadas han sido terminadas. La entrega de la obra se realizará cuando se acaben los remates finales de los hoyos.

Foto 6: Detalle del estado general de los hoyos en los que se ha realizado la obra de riego (Arriba) y de una prueba de riego en uno de estos hoyos (Abajo).
