**SITUACIÓN DE LOS GREENS DEL CLUB DE GOLF DON CAYO**

Septiembre, 2014

**DCY.11.2014**

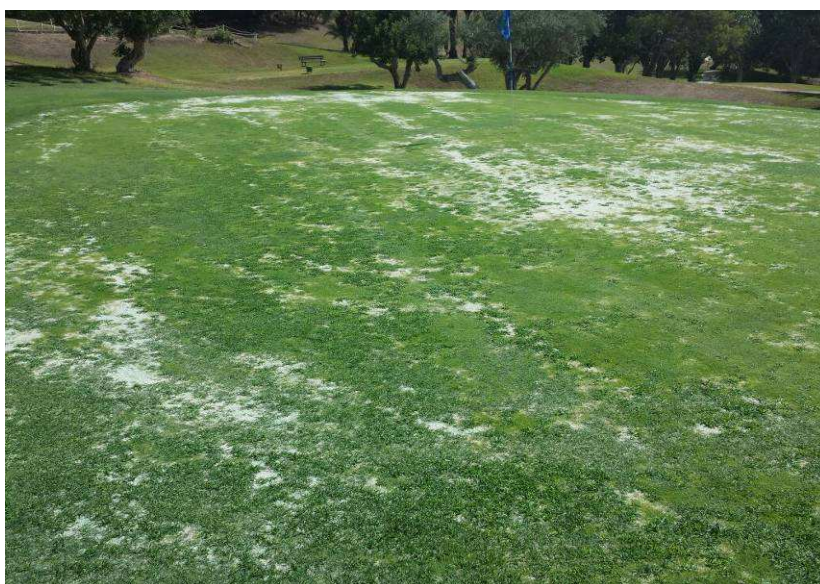
Tras la mala jugabilidad que presentan actualmente los greens del Club de Golf Don Cayo **(Foto 1)**, pasamos a analizar las causas y a realizar las recomendaciones oportunas para que vuelvan a estar jugables.

Tras el pinchado realizado, la altura de corte se ha llevado a los 6 mm para que la arena utilizada en el recebo no afecte a las máquinas de corte, desafilando las cuchillas y reduciendo la calidad de corte de modo que las máquinas arranquen la planta en vez de cortarla limpiamente. Ésta elevación ha dado lugar a que manifieste la diferente velocidad de crecimiento de cada una de las especies presentes en los greens, que ha propiciado una superficie de juego nada uniforme.

**Foto 1. Estado general de los greens.**

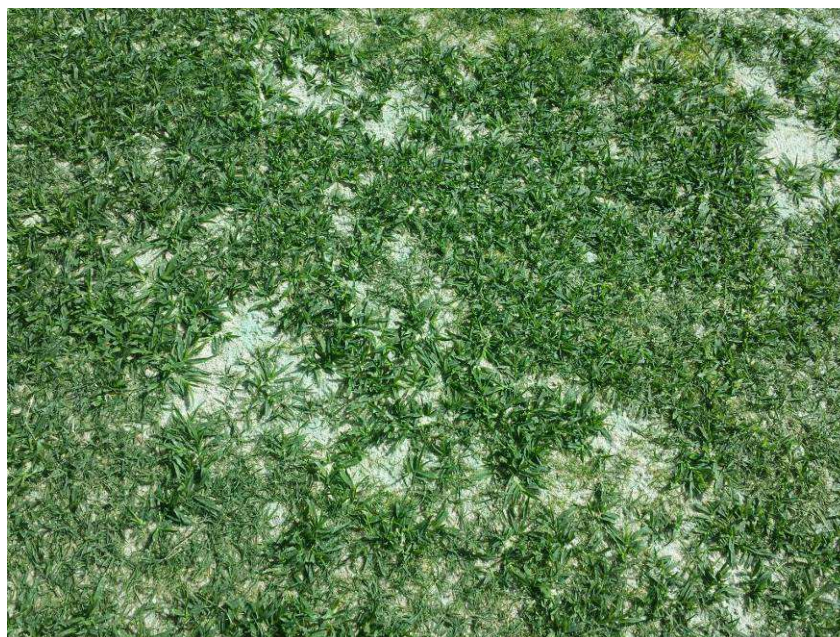
Hay que recordar que partimos de unos greens en teoría formados por *Agrostis stolonífera* y en realidad compuestos en su mayor parte por *Poa annua*, especie autóctona cuyo mayor inconveniente es que sufre de forma severa estrés debido a altas temperaturas y con el agua de elevada conductividad. Además de ésta especie, en los greens se aprecia debido a malas prácticas de mantenimiento a lo largo de los años invasión de una amalgama de especies vegetales silvestres **(Foto 2)** consideradas malas hierbas tales como *Poa annua*, grama autóctona, bermuda, *Pennisetum clandestinum* (Kikuyo), *Digitaria sanguinalis* y *Eleusine indica*.

**Foto 2. Malas hierbas en greens.**

Debido al gran porcentaje de contaminación de los greens, la única manera de erradicar el problema de forma total es mediante la renovación completa de los greens.

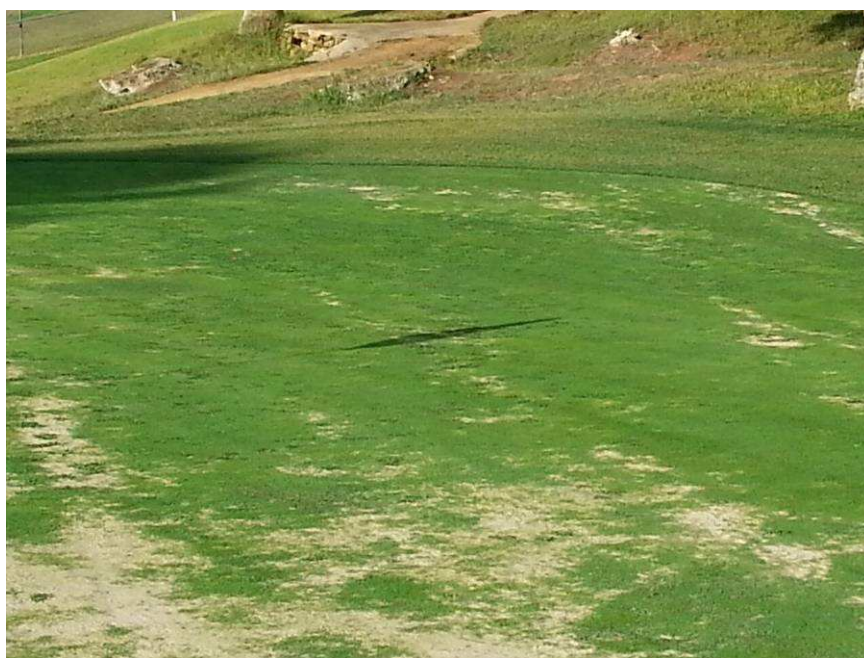
**Foto 3. Greens cortados a 5 mm.**

Tras una primera bajada de altura a 5 mm se aprecia una mejora en la uniformidad de la superficie. De forma diaria le van a seguir otras 3 a razón de 0,5 mm diarios hasta fijarla en 3,5 mm. De esta forma mejorará la rodadura de la bola y ayudará a conseguir una cobertura mayor en los greens, ya que mediante constantes siegas a baja altura se consigue promover el crecimiento lateral de la planta. De cara a acelerar el proceso y dado que se cuenta con un vivero, se van a extraer tepes para acelerar la recuperación de las zonas más perjudicadas.
