## **GREEN SECTION RFEG**

**LAS PALMERAS GOLF**

**PLM.1.2014**

## **INFORME REPARACIONES EN LAS PALMERAS GOLF.**

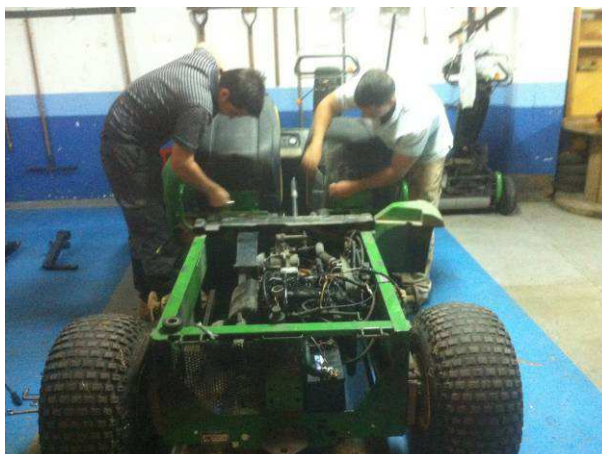
- **JOHN DEERE GATOR 6X4.**

Se realiza el montaje de todas las piezas necesarias. Se pone en marcha (tras varios años parado). Queda a falta de pedir e instalar el sensor de la temperatura y el termostato del ventilador, que no se han pedido desde el principio al desconocer su mal funcionamiento. Mientras tanto se realiza una instalación provisional fija que permitirá la utilización del vehículo. El mecánico de las Palmeras queda perfectamente aleccionado sobre la instalación de las piezas restantes.

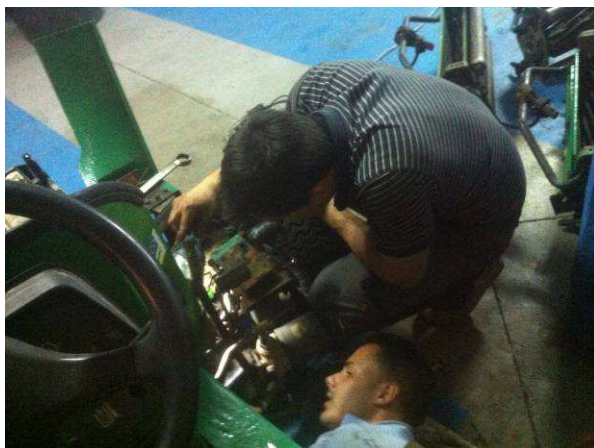
- **JOHN DEERE 2653 A.**

Se saca el radiador para limpiarlo y reinstalarlo de forma alineada con el ventilador. Todos sus puntos de anclajes están rotos, por lo que tan sólo se puede fijar de forma segura mediante bridas de plástico. El ventilador es sustituido por otro del despiece de máquina que hay en el taller al estar más completo.

Se reinstala todo el sistema de pedalier al no moverse cada pedal de forma suave y no regresar al sitio de punto muerto por ellos mismos como debía ser. Se cambia un rodamiento y se ajusta para que la máquina no ande sin que el conductor ejerza presión sobre alguno de los pedales.

Los brazos que sujetan las unidades de corte se instalan con casquillos nuevos.

El motor (que ha sido reparado en más de una ocasión) presenta desgaste prematuro (al igual que el vehículo multiusos), ya que produce presión en el circuito de refrigeración hasta el radiador, por lo que recomendamos llevarlo a un profesional contrastado que presente garantía.

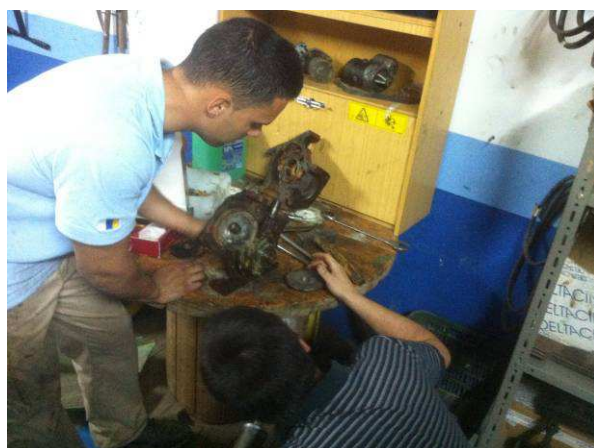
- **CUBA HARDI**

Se monta el kit de reparación de la bomba al completo y se instala en en la cuba. Falta una abrazadera ancha y unas juntas tóricas (disponibles en cualquier ferretería) que eviten fugas para que funcione de forma adecuada. El mecánico de Las Palmeras queda perfectamente aleccionado para su montaje. Una vez terminada de reparar se calibrará, instruyendo al greenkeeper y al mecánico para que aprendan a hacerlo por ellos mismos.
