### MAQUINARIA DE NAVALUENGA

Octubre 2014

NAV.01.2014

## **INFORME MAQUINARIA NAVALUENGA**

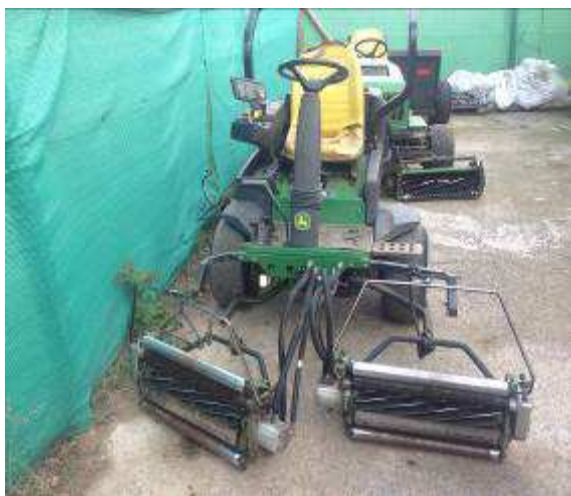
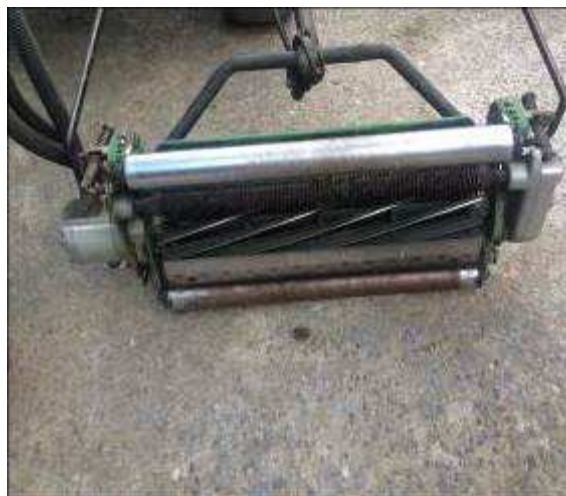
#### TRIPLETA JOHN DEERE 2500 A

Las unidades de corte presentan numerosas holguras tanto en rodillos delanteros con en rodillos traseros síntoma de desgaste de los mismo dando resultados imprecisos en las alturas de corte y variando las alturas de corte considerablemente.

Considerando que las alturas de corte en greenes rondan los 3 mm, la bajada de esta altura puede producir daños e incluso la muerte del green por lo que será necesaria su reparación.

Maquina destinada al corte de greens. Durante la visita presento problemas a la hora del arranque por lo que se recomienda la revisión de los calentadores.

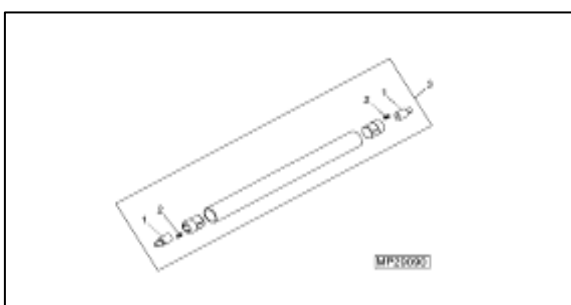
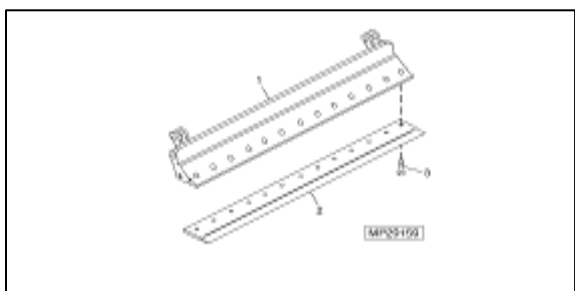
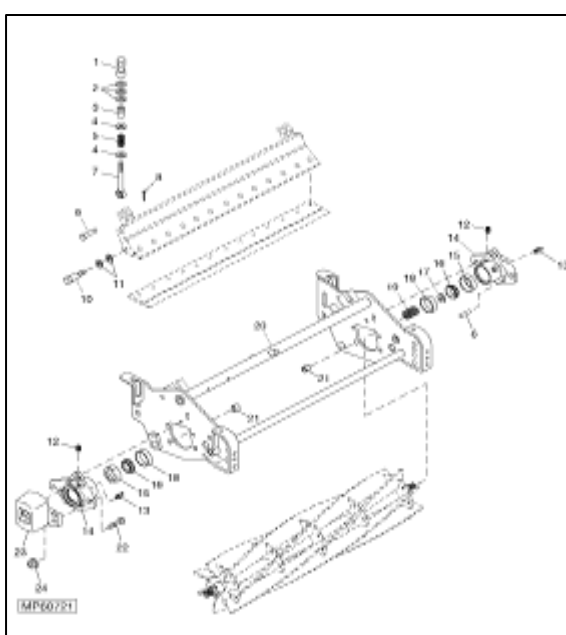
De igual modo los rodamientos del molinete presentan holguras laterales siendo síntomas de desgaste en rodamiento repercutiendo directamente en la calidad de corte y en la durabilidad tanto de la cuchilla base como del mismo molinete.

La cuchilla base se encuentra en mal estado siendo contraproducente su utilización por posibles daños ocasionados en los greenes. Por este motivo se recomienda no utilizar esta máquina hasta su reparación.

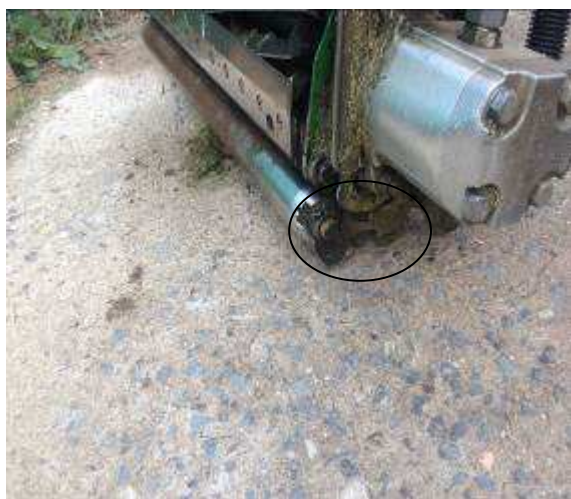
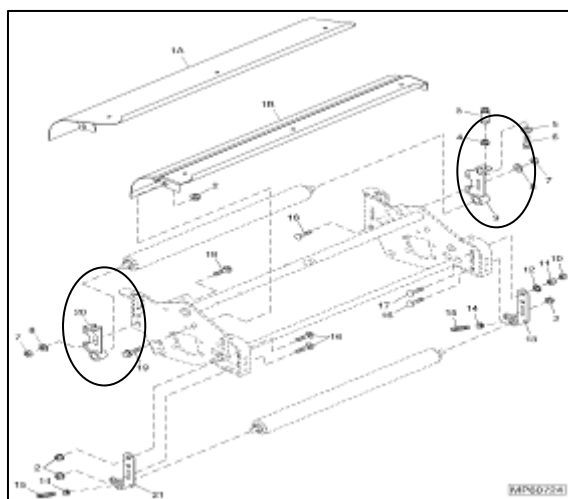
Algunos de los rodillos presentaban holguras en sus soportes (número de pieza 20 y 9). Estas holguras intentaran ser subsanadas en la medida de lo posible en las instalaciones de la Federación Española de Golf. De no poder mitigar estas holguras o valorar una repercusión negativa sobre la calidad de corte, estos serán sustituidos.

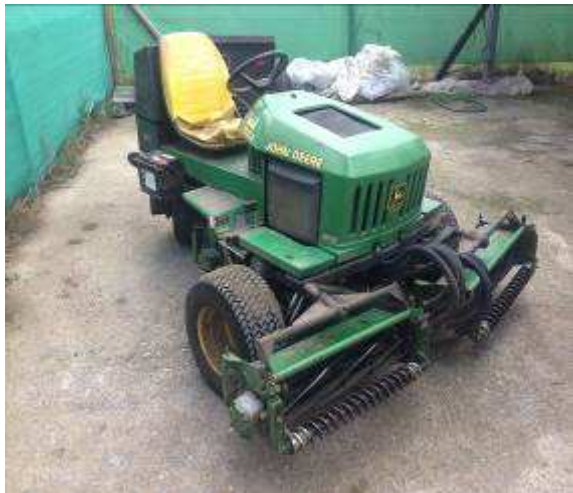
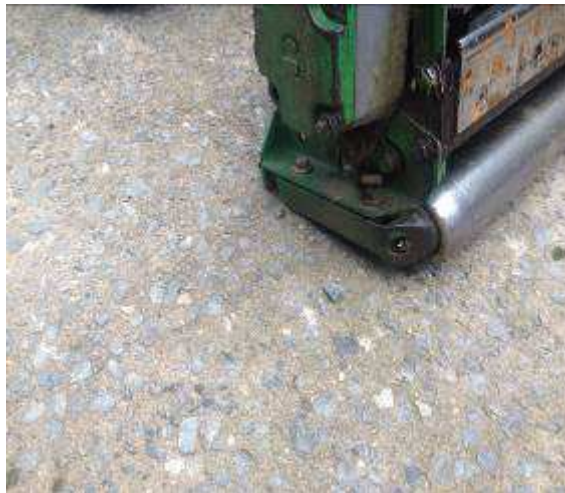
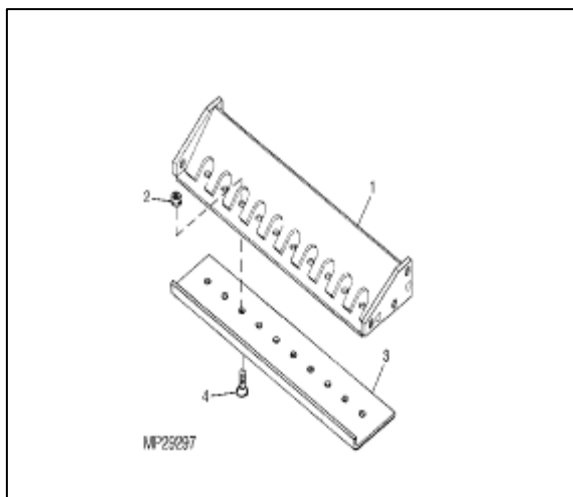
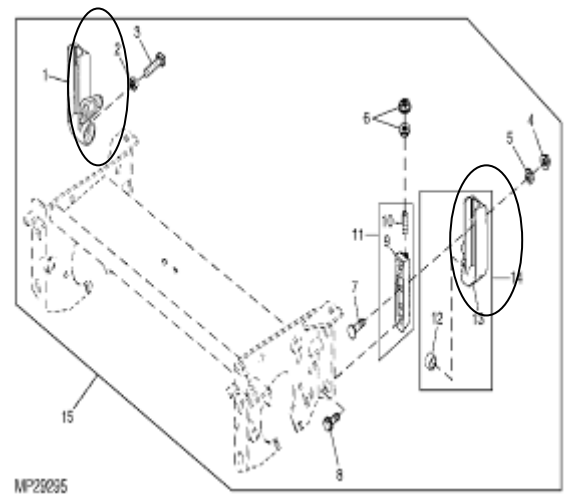
Maquina destinado al corte de tees y antegreenes. La máquina presenta buen estado con un desgaste de cuchilla base del 70%.

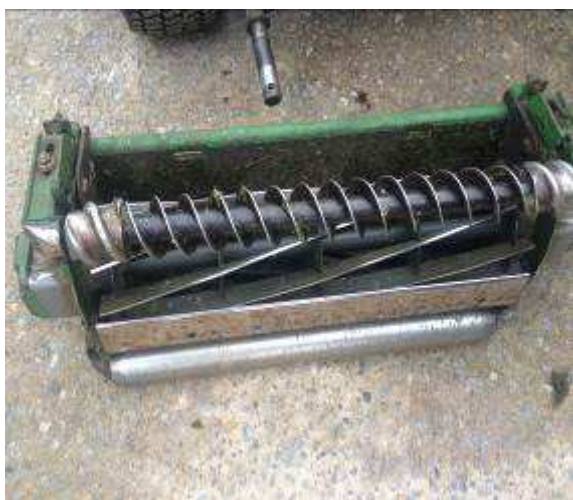
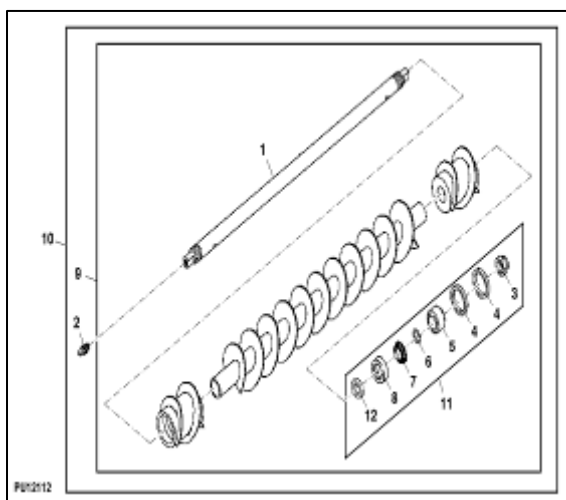
Presentan diferentes holguras únicamente en rodillo. Estos tipos de rodillos montan rodamientos cónicos, esto quiere decir que muchas de las holguras desaparecen una vez vuelvan a ser reajustados. De no desaparecer las holguras estos rodamientos deberán ser sustituidos. Por otro lado estas holguras pueden provenir del desgaste del eje del **rodillo 1**. O soporte de **rodillo 14**. En ambos casos se deberá desmontar para evaluar.

Algunos de estos ejes (pieza Nº 1) ya han sido cambiados con anterioridad principalmente para eliminar estas holguras por lo que será necesario su revisión y sustitución en el caso de que estas no puedan ser eliminadas.

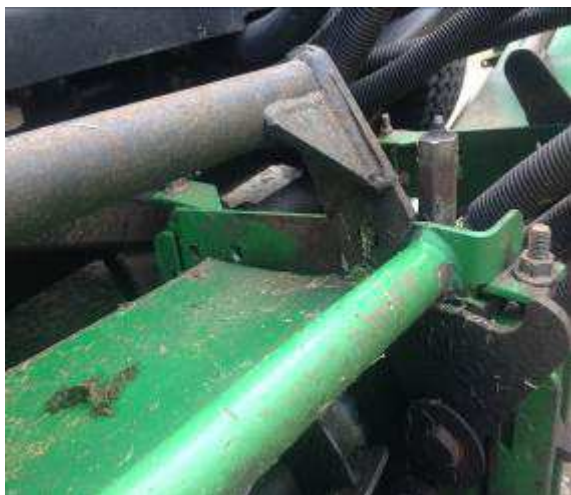
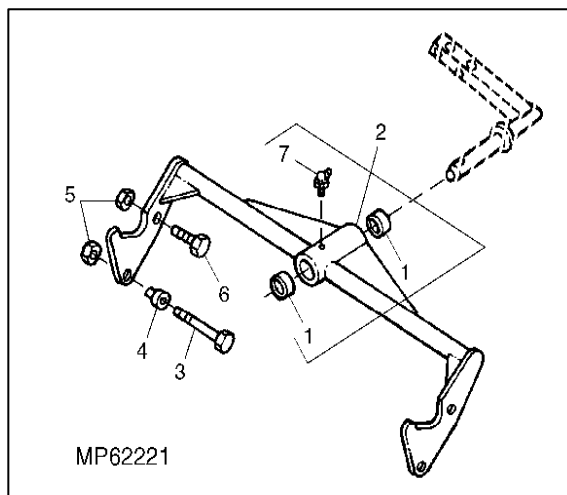
Por otro lado las horquillas de elevación han sido soldadas varias veces. Estas horquillas presentan un elevado estado de desgaste. Las continuas soldaduras han debilitado el material presentando una elevada holgura. Una vez se encuentren estas unidades en las instalaciones de la Federación Española se valorara su sustitución o reparación.

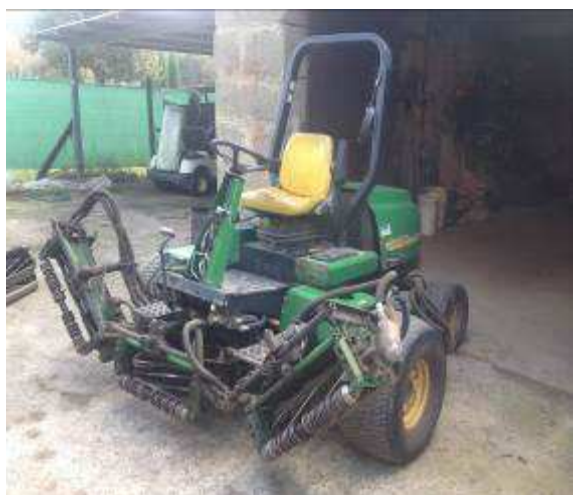
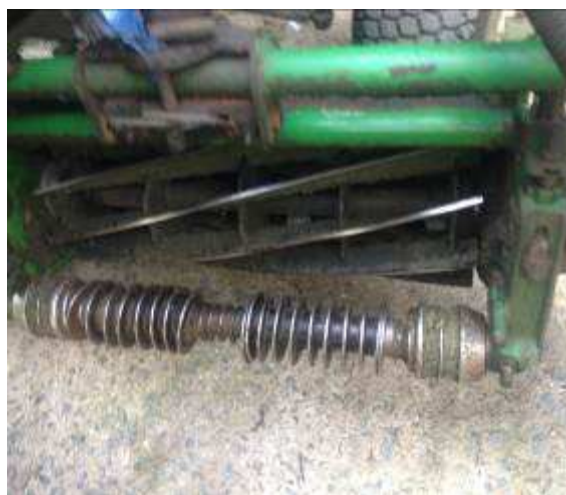
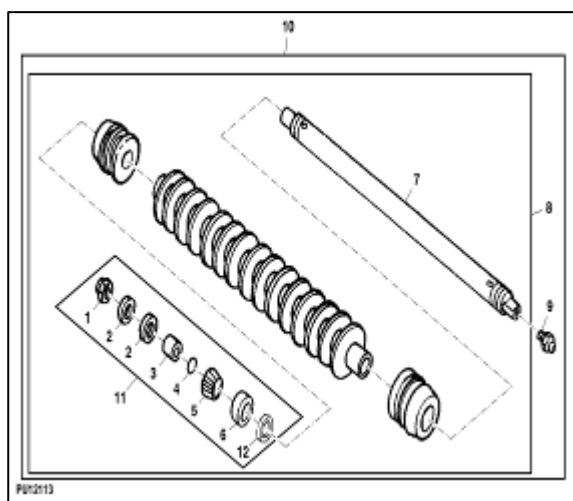
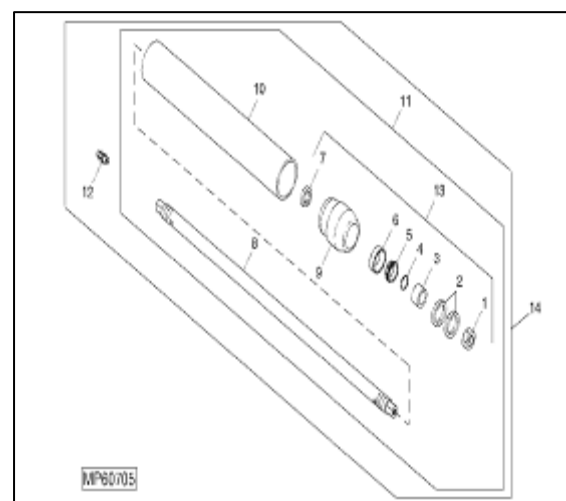
Esta máquina se encuentra averiada siendo imposible su uso por fallo eléctrico. Tanto la maquina en general como las unidades de corte presentan un estado de desgaste excesivo presentando zonas de elevada corrosión **siendo cuestionable cualquier tipo de inversión que se quiera hacer en ella**. A lo que unidades de corte de refiere presentan un estado de corrosión elevado con falta material en mucho de sus componentes. Tanto los rodillos delanteros como los traseros se encuentran en muy malas condiciones siendo los delanteros prácticamente inviable su reparación. La reparación y sustitución de los rodillos tanto delanteros y traseros suponen un elevado coste previendo que posiblemente los componentes interno de la misma unidad de corte presentan desgaste en todos sus componentes. Este estado NO garantiza una altura de corte precisa. Una vez desmontados se valorara las opciones más económicas de reparación y recuperación.

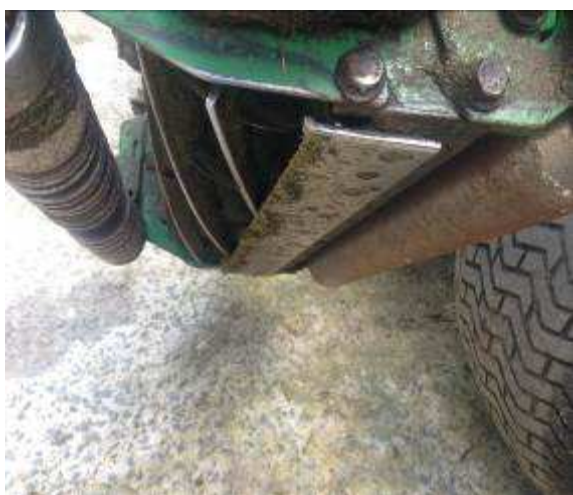
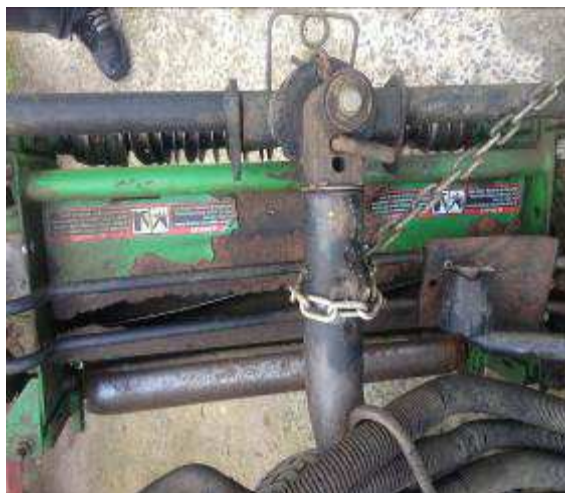
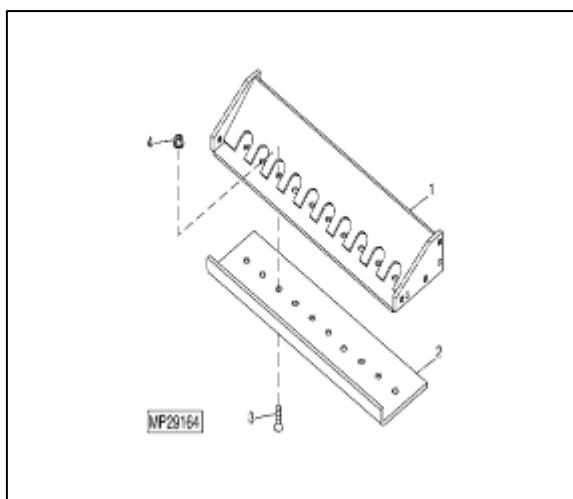
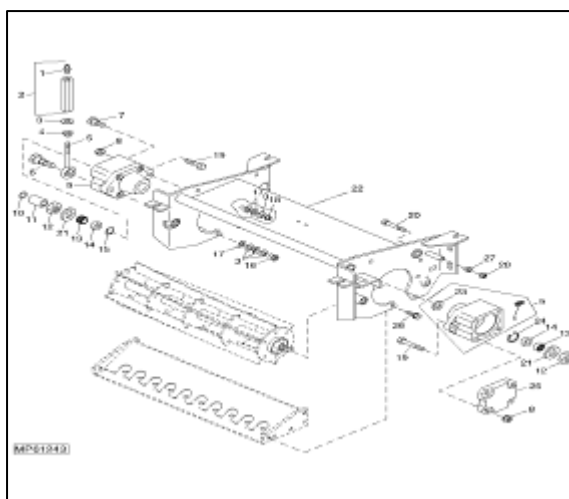
Las cuchillas base se encuentran totalmente fuera de uso, encontrándose muy por debajo de una calidad mínima de corte aceptable, siendo totalmente contraproducente su uso.

Una vez fuese desmontada estas unidades se estimara la posible sustitución de rodamientos en mal estado, retenes, pistas, muelles, etc.

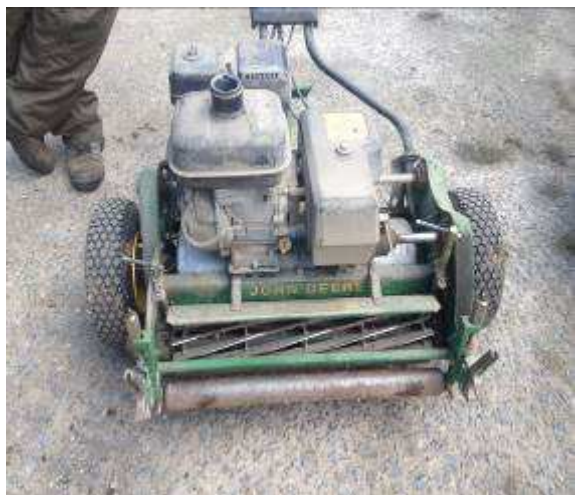
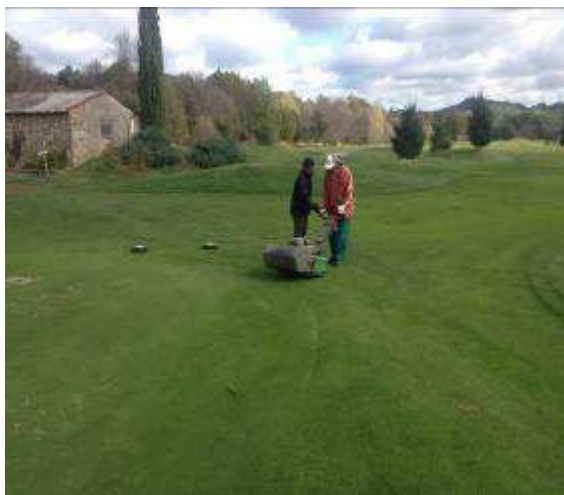
Estas máquinas en los últimos años no han sido usadas. Tras una pequeña revisión fueron puestas en marcha donde tras poner en altura de corte fueron sacadas al campo. Estas se encontraban en muy buenas condiciones presentando cuchillas bases y molinetes al 100% de su uso. Tras unas pequeñas nociones de uso a los operarios de Navaluenga Golf se pudo constatar una calidad de corte excepcional repercutiendo gratamente sobre la calidad de los greens.
