## GREEN SECTION RFEG

**AUDITORIA SANTAMARINA GOLF**

FEBRERO 2014

## **AUDITORIA MAQUINARIA CG SANTA MARINA.**

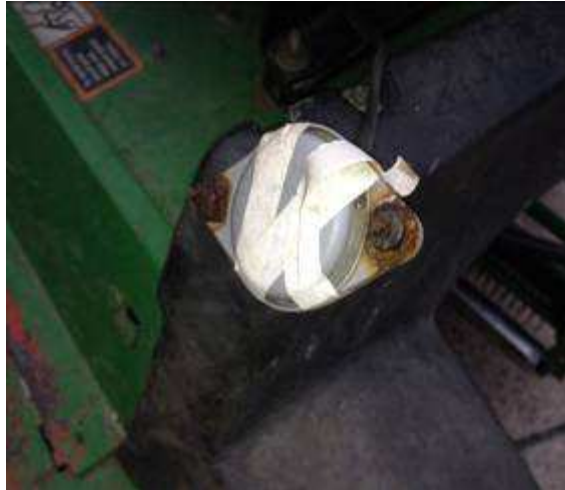
1. **Sistema de seguridad del asiento puentado, Foto 3.** Los sistemas de seguridad son necesarios para la seguridad de los operarios. La falta o puentes de sistemas de seguridad eximen a las compañías de seguros de cualquier compensación económica por accidente aparte de que el operario no cuenta con sistemas que protegen de su salud en caso de accidente.

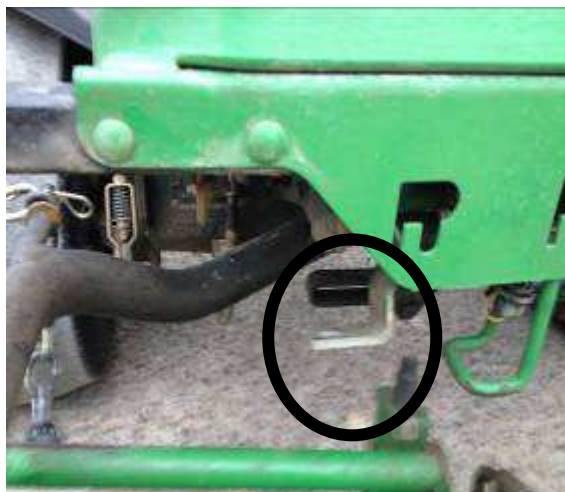
2. **Sistema de frenos defectuoso.** Se pudo comprobar que esta máquina no frena. Se recomienda que se compruebe el estado de las pastillas de freno ya que es un sistema de seguridad vital para la seguridad del operario.
3. **Eliminación del sistema de reducción de velocidad para de clip de corte.** La máquina no cuenta con las piezas necesarias para la reducción de velocidad cuando el corte es accionado. Como se observa en la **foto 4** el sistema ha sido eliminado pudiendo cortar a velocidad de transporte repercutiendo en la calidad de siega negativamente.

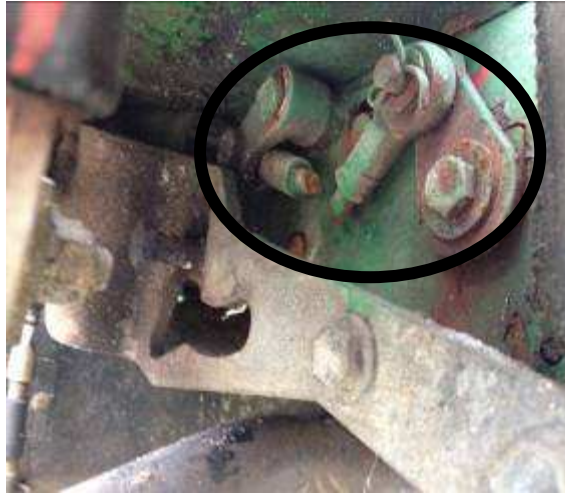
4. **Sistema de bieletas de freno de mano roto.** este sistema de bielas evita que la maquina pueda desplazarse con el freno de mano echado. La rotura de esta bieleta ha generado con toda seguridad que la maquina haya desgastado las pastillas de freno por completo.

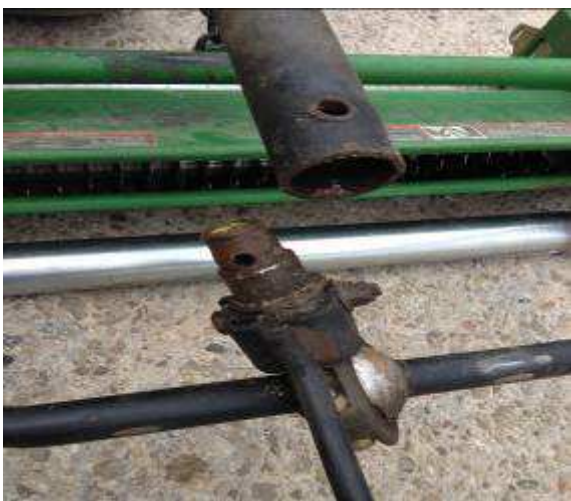
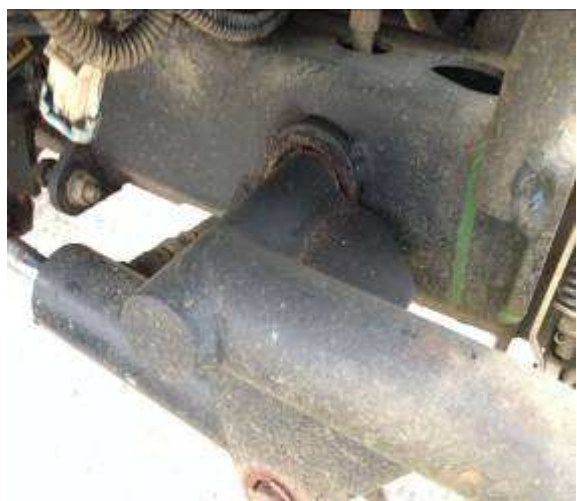
5. **Holguras de brazos y soportes de unidades de corte.** La máquina tiene multitud de holguras debido al uso y la falta de mantenimiento aunque las más destacadas y mayor repercusión la observamos en los brazos de elevación y soportes de unidad de corte. Como se aprecia en las fotografías la falta de engrase ha generado desgaste sobre los casquillos, desapareciendo en algunos casos en su totalidad.

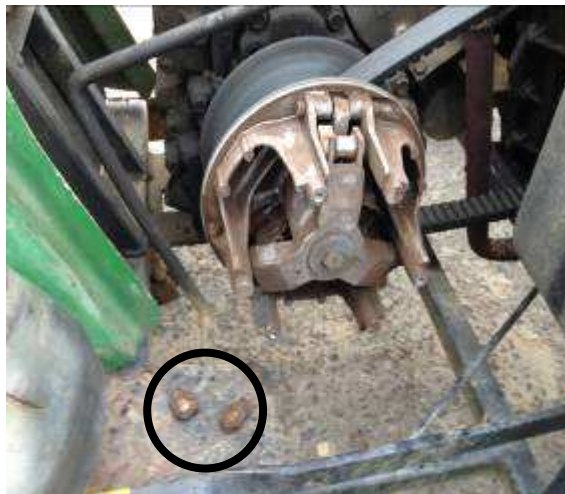
1. **Variador deficiente.** Durante la auditoria se pudo ver que este componente no hacía bien su función, quedándose semiabierto, por lo que se procedió a su desmontaje para ver cuál era el motivo de este mal funcionamiento. Se pudo ver que dos de las tres rampas de desplazamiento se encontraban completamente

rotas, debido probablemente al exceso de horas de dicho variador y a la falta de su mantenimiento. En la siguiente fotografía se puede observar marcados en un círculo restos de las guías de las rampas del variador.

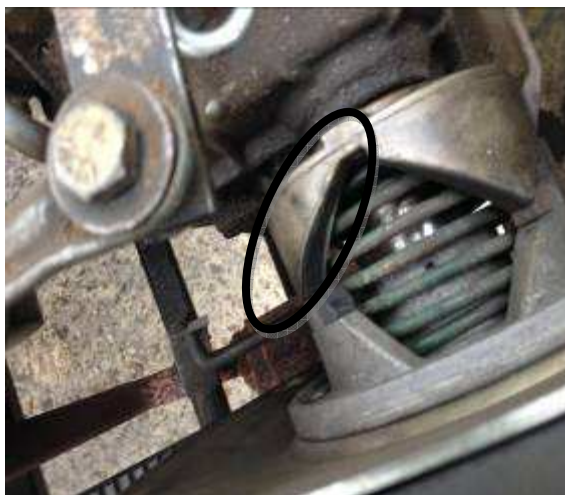
2. **Desgaste variador trasero.** Se pudo observar un desgaste desmesurado de variador trasero, generado principalmente por el número de horas de uso y su falta de mantenimiento.

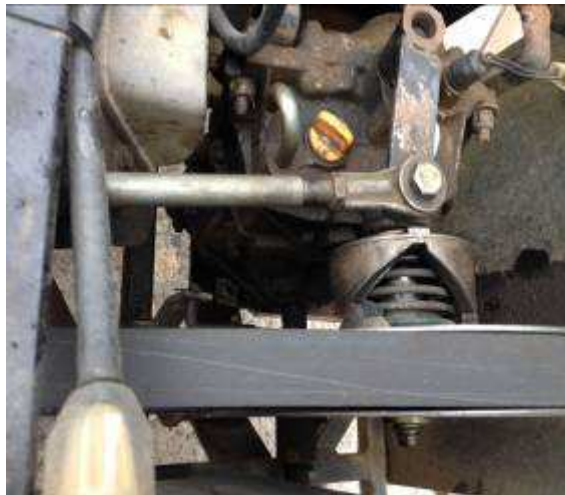
3. **Pérdida de aceite por caja reductora.** Se pudo apreciar la pérdida de aceite por la caja de engranajes sin identificar procedencia.

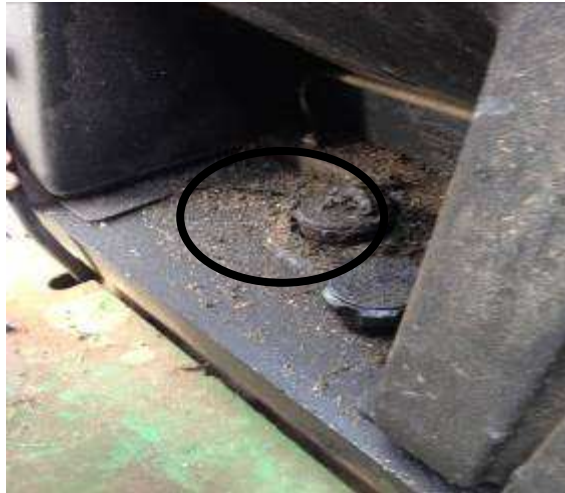
2. **Desgaste eje trasero.** El eje de sujeción de la rueda trasera (eje de dirección) presenta una holgura elevada debido al desgaste propio de las horas de trabajo que presenta la máquina sin el mantenimiento necesario (engrase rutinario, cambio de casquillos en caso de desgaste,...). En el alojamiento se suele encontrar un casquillo de origen, para en caso de desgaste realizar su sustitución, pero en el caso de ésta máquina, el desgaste es tan elevado que presumiblemente haya excedido al casquillo, por lo que desaconsejamos su sustitución, al prever el daño en el eje y en el chasis.

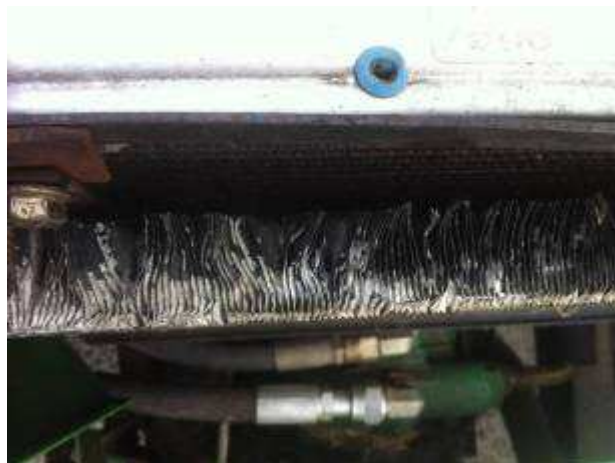
3. **Exceso de suciedad.** En la máquina se aprecia suciedad acumulada en el radiador, suciedad que puede generar un sobre calentamiento en el motor. Esto demuestra la falta de mantenimiento preventivo, que supone la revisión de forma continuada de la máquina llegando a cada uno de sus rincones de forma al menos mensual.

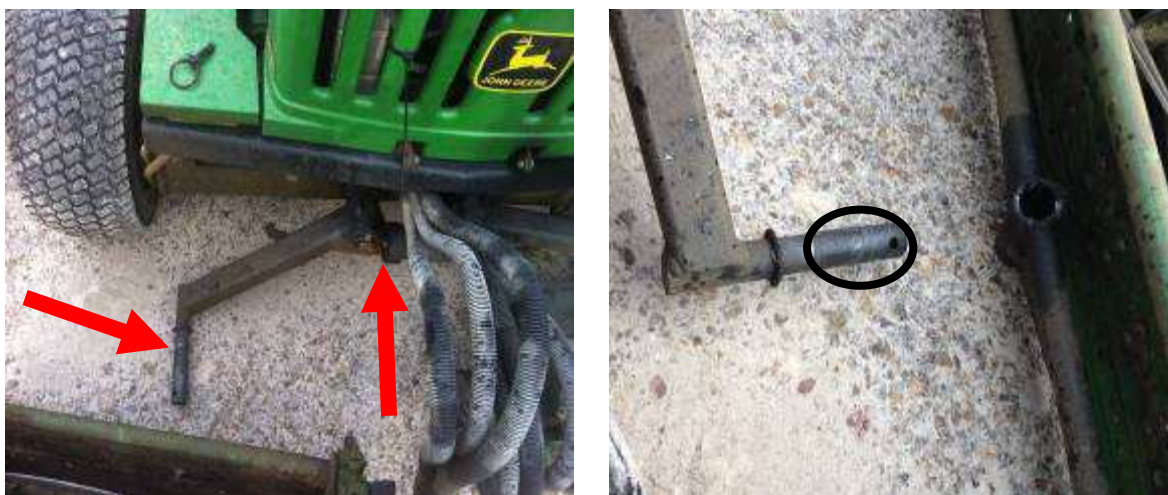
4. **Desgaste brazo de elevación.** Se puede apreciar una holgura excesiva tanto en los soportes de los brazos de las unidades de corte al chasis como entre los brazos y las propias unidades

Estas holguras podían haber sido corregidas mediante la sustitución de casquillos y la realización de un mantenimiento preventivo pero la holgura es tal que no existe casquillo alguno para su sustitución debido al excesivo desgaste. La falta de material en el bulón del brazo de elevación es apreciable a simple vista.

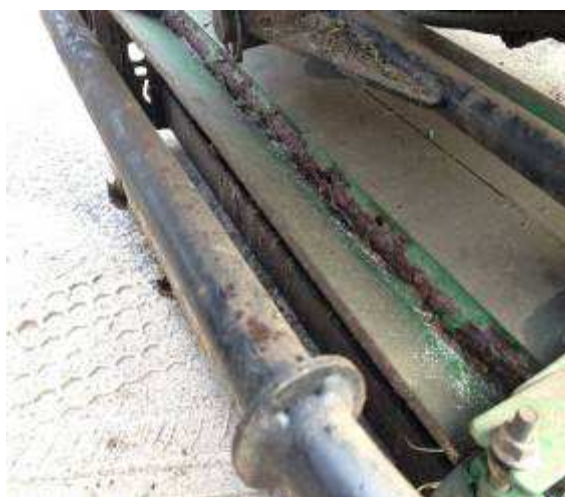
Las unidades de corte presentan un avanzado estado de corrosión a pesar de contar con agua potable para su lavado. Esta corrosión es generada por los restos de siega ya que con total seguridad estas unidades no han sido lavadas periódicamente tras su uso.

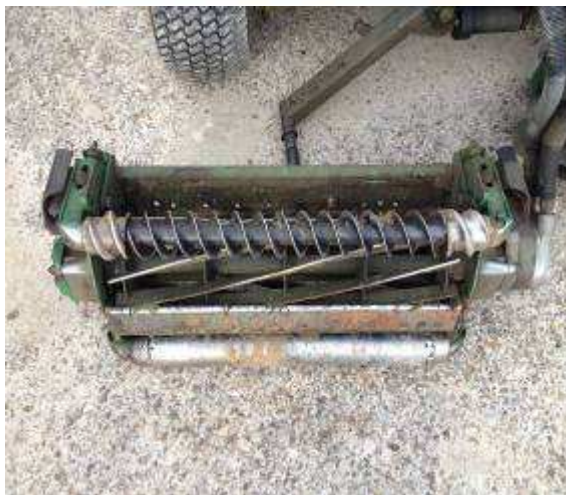
- I. **Holgura de rodamientos de rodillos.** Se puede observar una holgura en los rodamientos de rodillos traseros y delanteros por lo que sería conveniente su sustituir ya que pueden condicionar de forma negativa en la calidad de corte.

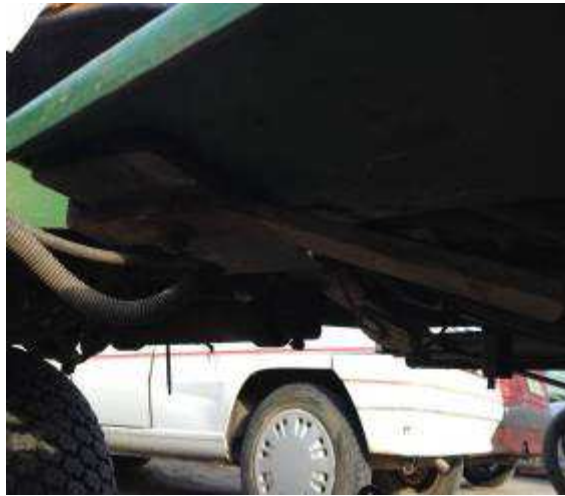
- V. **Sistema de compensación de la unidad trasera artesanal NO FLEXIBLE.** Las chapa trasera de compensación para la sujeción horizontal de la unidad de corte deben ser flexible para garantizar el buen funcionamiento del sensor del par del giro de las unidades cuando estas estén en posición de elevación. Esta chapa está fabricada de forma artesanal y no ofrece flexibilidad alguna. De igual modo se detecta que el sensor del par del giro de las unidades en posición elevada no realiza su función, funcionando aún cuando las unidades están en posición de elevación. Este sensor es muy importante ya que al girar el molinete de corte contra la contracuchilla sin estar en contacto con la planta se calienta y pierde los

ángulos necesarios para un corte correcto, por lo que es aconsejable asegurarse de su funcionamiento.

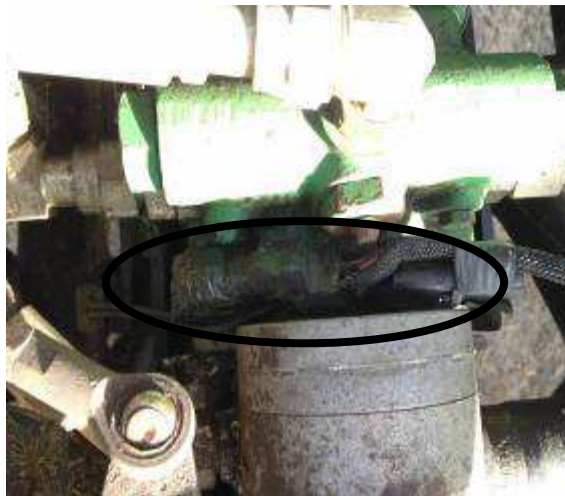
1. **Sistemas de seguridad.** Sistemas de seguridad como el detector de personal a bordo están puenteados. Este sistema funciona de tal modo que si presumiblemente un operario cayese de la maquina automáticamente se pararía, evitando cualquier daño. Otro sistema de seguridad que se encuentra puenteado es el sensor de punto muerto, este sensor no deja que la maquina arranque si no se encuentra en punto muerto y completamente inmóvil por lo que al encontrarse puenteado el sensor, la maquina puede arrancar y andar justo cuando arranque o incluso antes, con los riesgos que ello conlleva.

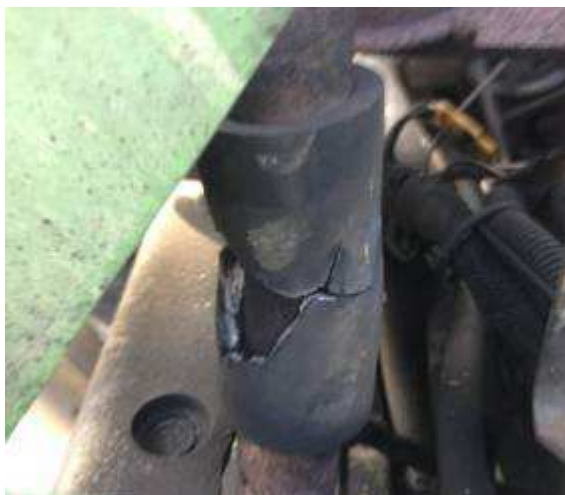
4. **Goma de escape rota.** La goma de escape garantiza la unión del colector de escape al tubo de escape derivando los gases de escape a la parte lateral de la máquina. El mal estado de esta goma hace que parte los gases de escape no pasen por el escape y su derivación lateral repercutiendo en la zona del operario.

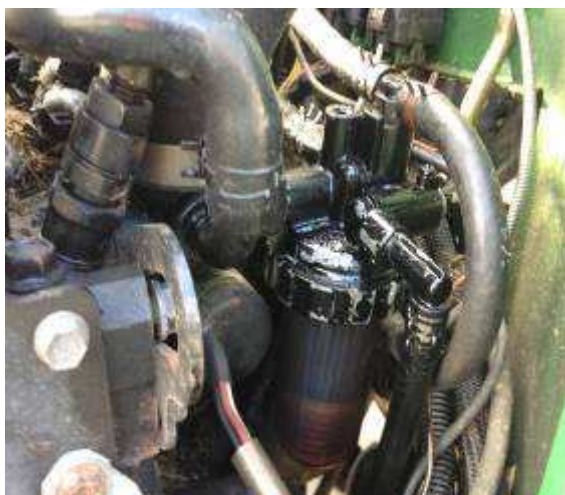
5. **Perdida de combustible.** Se observa la perdida de combustible por la zona del filtro de combustible. No se puede verificar la procedencia.

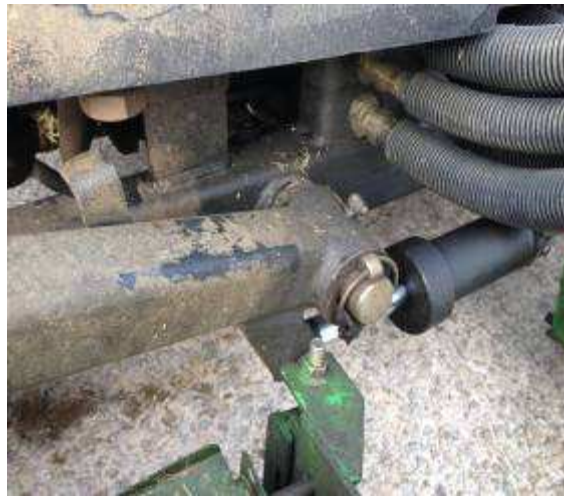
6. **Pedida por latiguillo trasero de motor de rueda.** Se puede comprobar el rezume de aceite hidráulico por el latiguillo trasero de motor hidráulico. Se recomienda su sustitución.
7. **Desgaste brazo de elevación.** Se puede apreciar una holgura excesiva tanto en los soportes de los brazos de las unidades de corte al chasis como entre los brazos y las propias unidades.

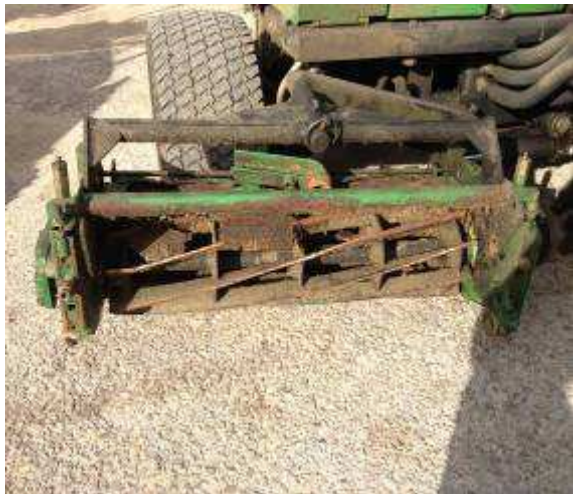
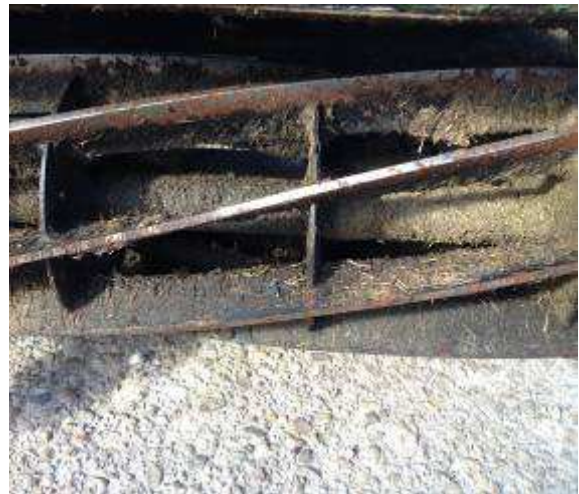
Las unidades de corte presentan un estado de corrosión y oxidación muy alto generado principalmente por los restos de siega ya que como se aprecia en la fotografía el estado de limpieza de las unidades de corte es mínimo.

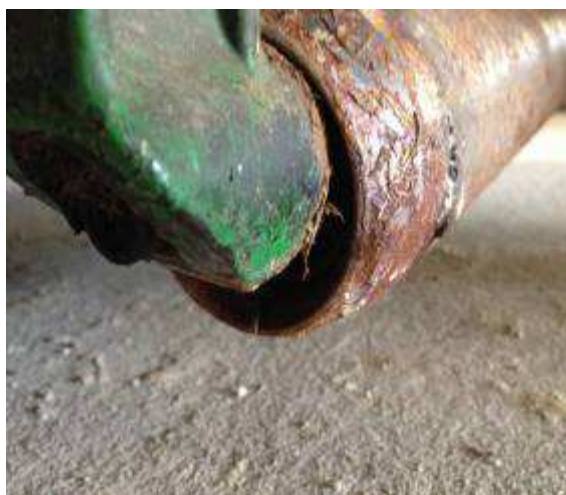
- I. **Holgura de rodamientos de rodillos.** Esta máquina no cuenta con rodillos traseros ya que durante esta auditoria se encontraban en reparación por una empresa externa (tornero). Se puede observar una holgura en los rodamientos de rodillos traseros incluso en alguna unidad la ausencia de rodamientos de rodillo por lo que sería conveniente su sustituir ya que pueden condicionar de forma negativa en la calidad de corte una vez sean instalados los rodillos delantero.

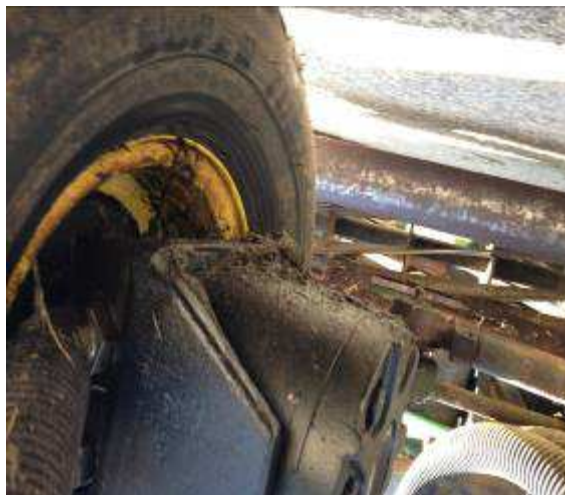
1. **Fuga en motor trasero.** Se observa una fuga en la zona trasera de motor de rueda. Esta fuga puede provenir de motor trasero o latiguillo.

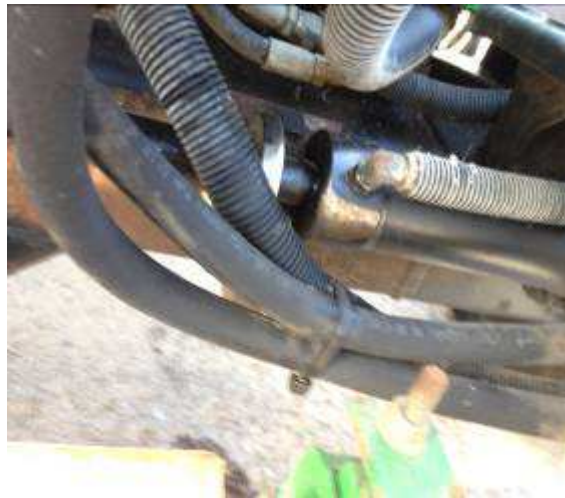
## 2. Fuga en cilindro de elevación de unidades de corte.

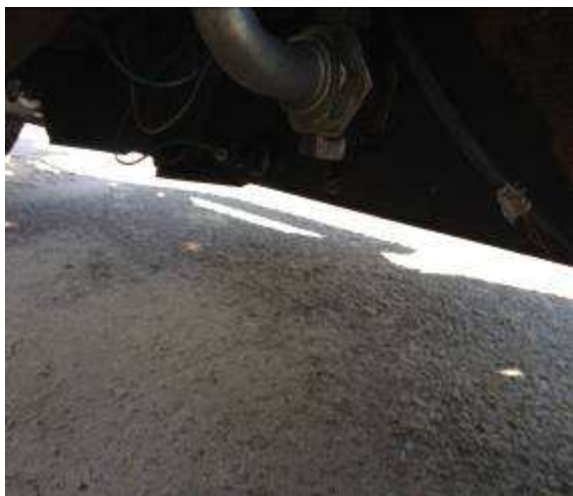
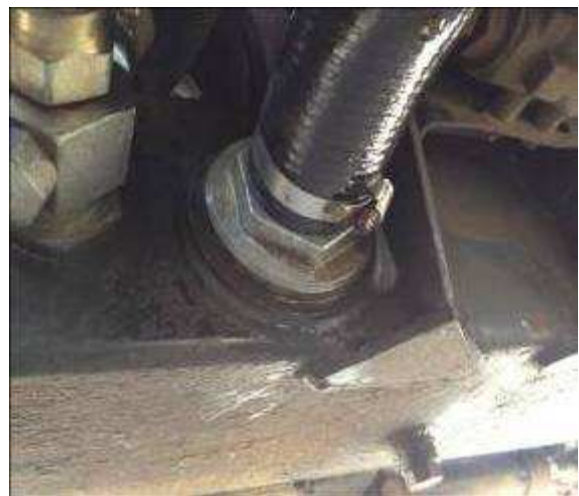
3. **Perdida de potencia.** esta máquina una vez se calienta tiene una pérdida de potencia progresiva hasta llegar a pararse. Para la verificación de esta avería es necesario herramienta específica para la comprobación de los diferentes componentes del sistema hidráulico, herramienta solo disponible en el servicio técnico de la marca, John Deere.
4. **Perdida de aceite por entrada y salida al depósito hidráulico.** Se observa una pérdida de aceite hidráulico tanto en la salida como en la entrada al depósito. Se recomienda la sustitución de las juntas tóricas.

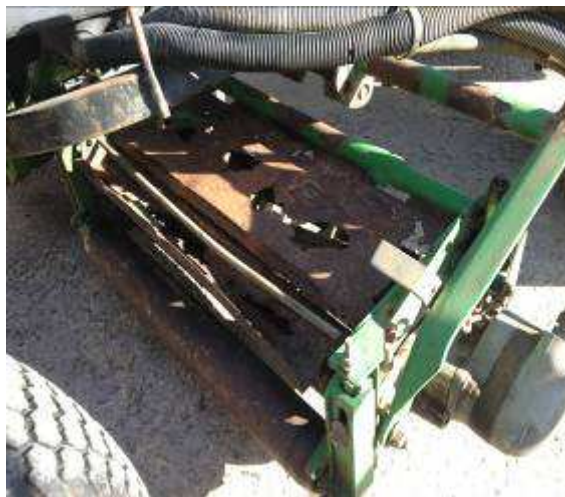
Las unidades de corte presentan un estado de corrosión y oxidación muy elevada, originado al igual que el resto de la maquinaria por la falta de limpieza y los restos de césped.

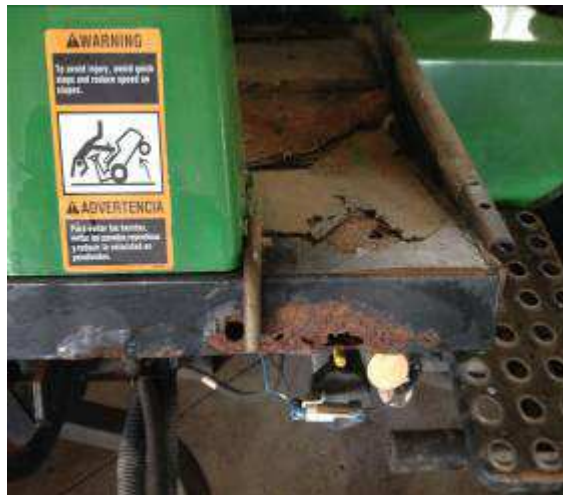
1. **No posee aceite hidráulico.** El aceite fue retirado para la utilización del mismo en otra máquina. Este aceite al igual que el de motor mantiene unas propiedades que garantizan los componentes que lubrica de 500 horas. Una vez pasada esas horas el aceite va perdiendo sus propiedades generando posibles desgastes en las piezas que lubrica.
2. **Corrosión.** Presenta unos niveles de corrosión aun superiores al del resto del parque afectando de forma seria al chasis de la propia máquina.

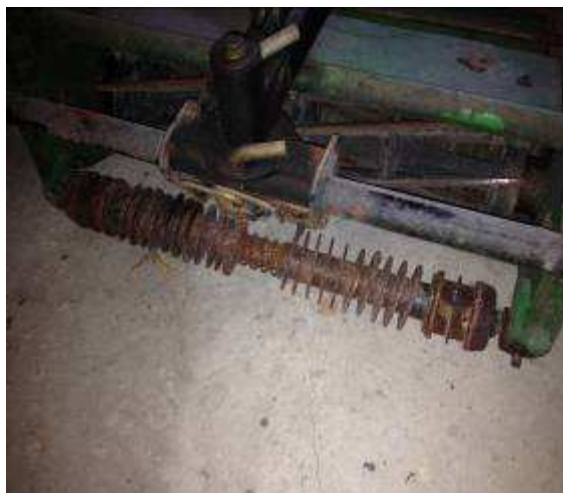
3. **Unidades de corte.** Las unidades de corte se encuentran en muy mal estado, encontrándose tanto los rodillos delanteros como los traseros gripados. La cuchilla base esta en los límites de uso y los molinetes completamente romos. Tiene numerosa holguras de brazos de elevación, soportes de unidades de corte, etc.

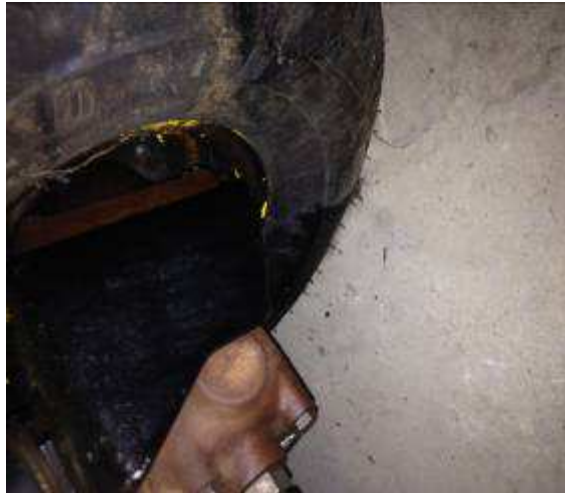
4. **Perdida de potencia.** al igual que la otra máquina destinada al corte de calles, esta máquina tiene una pérdida de potencia una vez se calienta, debiendo verificar la pérdida de potencia mediante herramienta específica proporcionada por la marca.
5. **Fuga en motor trasero.** Se observa una fuga de hidráulico por el motor trasero.

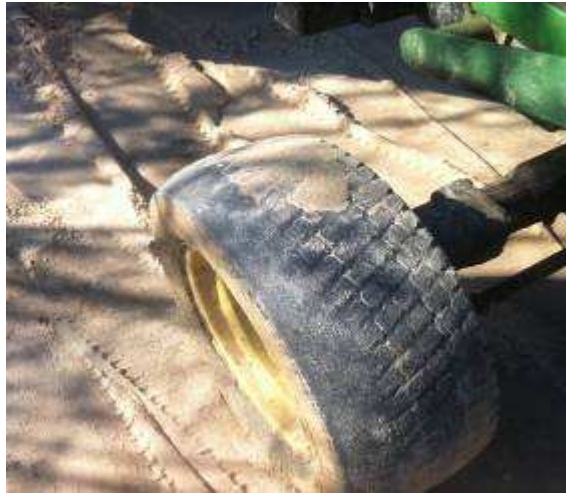
1. **Desgaste irregular de ruedas.** Las ruedas delanteras presentan desgaste irregular, signo de alineación deficiente que acortará de forma drástica la vida útil de las mismas.

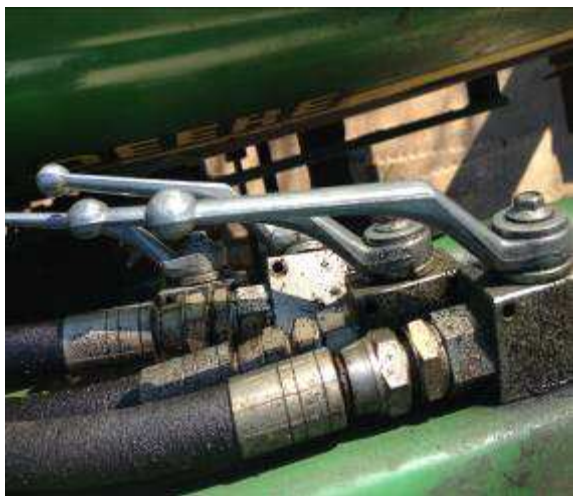
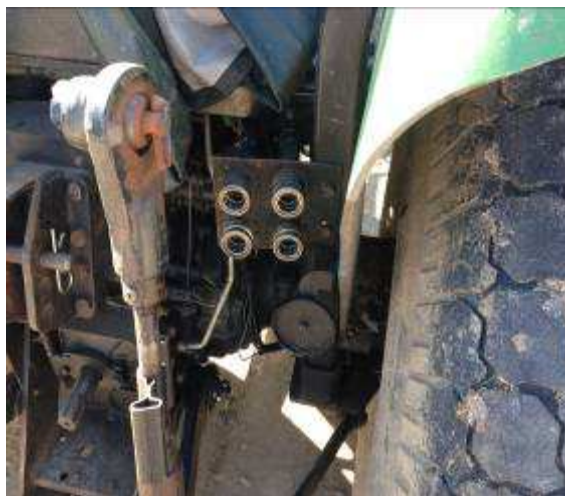
- 3. Perdida por enganche de pala.** Tanto los enchufes rápidos delanteros de la pala como los traseros pueden perder aceite hidráulico por lo que sería aconsejable la sustitución de las juntas de los enchufes.
