## **GREEN SECTION RFEG INFORME DE SITUACIÓN**

**BONALBA GOLF, ALICANTE**

Marzo, 2014

**BON.1.2014**

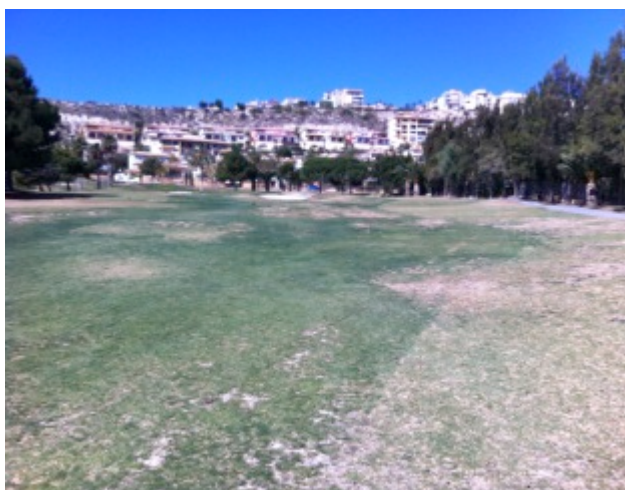
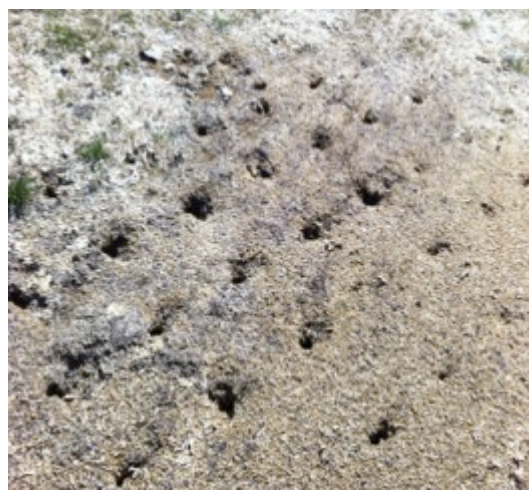
El campo de Bonalba Golf presenta un estado de mantenimiento general deficiente, principalmente por una falta de uniformidad y definición de las diferentes zonas del campo. Existe gran mezcla de especies cespitosas y malas hierbas por todo el campo, cuya causa se debe, en gran medida, a un sistema de riego mal diseñado y con una falta de cobertura global de todas sus zonas de juego. Este problema se arrastra desde la construcción del campo a lo que se suma una deficiente calidad del agua de riego que contiene gran cantidad de sales que se han ido acumulando en el perfil del suelo creando una barrera impermeable a la infiltración del agua e imposibilitando el drenaje y evacuación en cada una de las zonas. Esta situación de acumulación se ha ido agravando con el paso de los años hasta alcanzar una situación actual que impide el crecimiento y desarrollo del césped en muchas zonas del campo.

**Imágenes 1 y 2: Aspecto general que presenta el campo y detalle de las zonas de césped pinchadas con falta de cobertura por la acumulación de sales.**

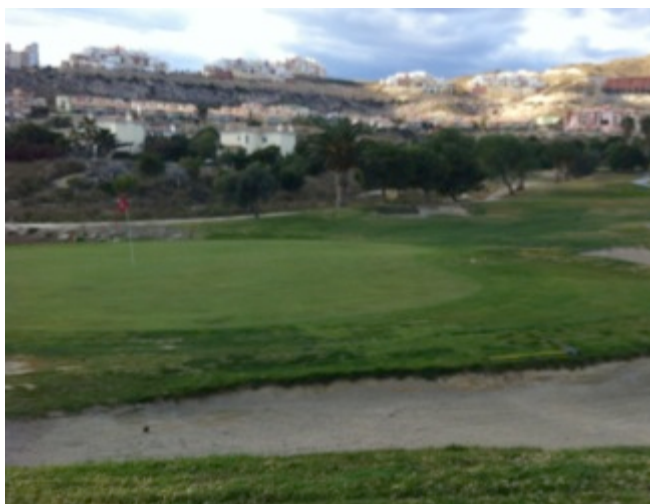
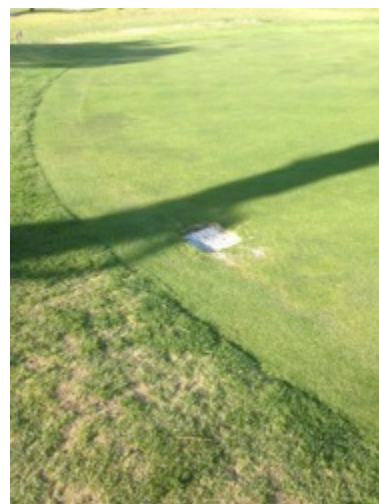
Los greens muestran una superficie de juego muy blanda por la acumulación de humedad en superficie, lo que provoca un aumento en el número y tamaño de los piques, y perjudica la rodadura de la bola.

Imágenes 3 y 4: Aspecto general que presentan los greens con zonas sin cobertura y detalle de una arqueta de drenaje dentro del green del hoyo 15.

- Programa de pinchados en hueco en profundidad a lo largo del año, sobre todo a principios de la estación de crecimiento y a la salida del verano, para modificar el perfil salino y la acumulación de materia orgánica, crear canales de infiltración e incorporar arena nueva al perfil.
- Programa de micropinchados en macizo durante los meses estivales coincidiendo con la época de mayor crecimiento de la planta y compactación del suelo para mejora la infiltración y percolación del agua en el perfil del green.
- Programa de verticados agresivos para levantar la hoja, favorecer un incremento de densidad y cobertura, mejorar la rodadura de la bola y conseguir una superficie de juego más firme y uniforme.

- Programa de recibos con arena de sílice después de cada una de las labores de aireación mencionadas, para mejorar la superficie de juego y crear canales de infiltración de agua en el perfil del suelo.
- Programa de tratamientos encaminados a la limpieza y prevención de malas hierbas en los greens, en especial, la *Cotula mejiicana*.
- Se recomiendan nuevas variedades de *Agrostis* de crecimiento más agresivo y que se adapten mejor a los niveles de salinidad que presenta el campo en detrimento de las variedades actuales presentes (*Agrostis stolonifera* var. *Pennncross* y var. *L93*).

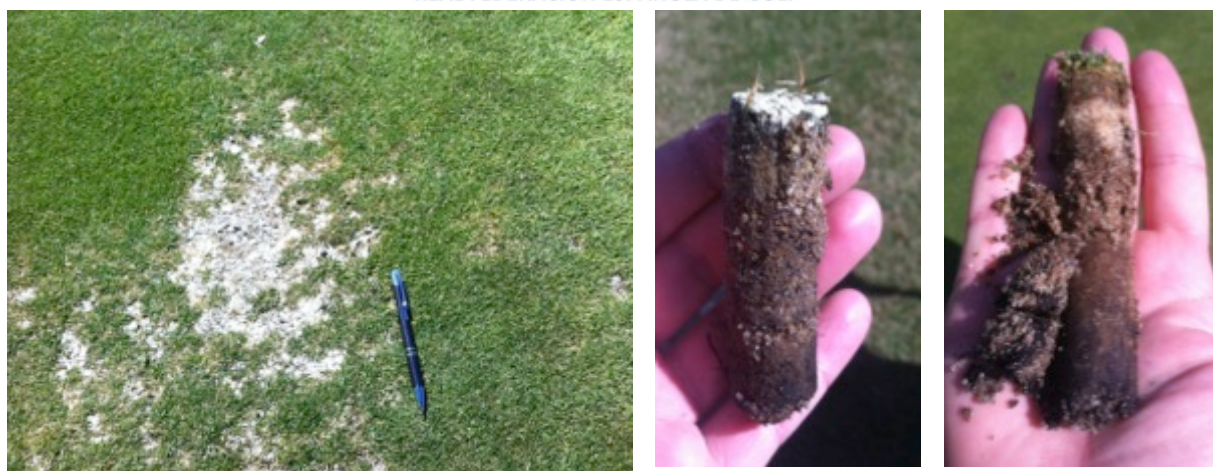
- La alta concentración de sales en el agua de riego se acumulan en la superficie del green produciendo una capa sellante que impide la infiltración del agua en el perfil y eleva la concentración de sales en el suelo hasta alcanzar valores inviables para el crecimiento del césped. Debido a ello se aprecian muchas zonas con falta de cobertura en los greens completamente recubiertas de una capa blanquecina como consecuencia de la acumulación de sales.

- Del mismo modo, cuando escasean las precipitaciones, el exceso de sales en el suelo ascienden por capilaridad hasta la zona radicular, incrementando el potencial osmótico alrededor de la raíz y ocasionando el cese de absorción hídrica y la inhibición del crecimiento en la planta. Para intentar paliar este efecto y lavar el perfil salino se están aplicando volúmenes de riego elevados que sin un planning de pinchados huecos en profundidad y recebados lo único que provoca es un exceso y acumulación mayor de humedad en superficie.

Imágenes 5, 6 y 7: Detalle de varias catas de suelo en greens con acumulación de sales en la superficie y elevado contenido de materia orgánica en el perfil.

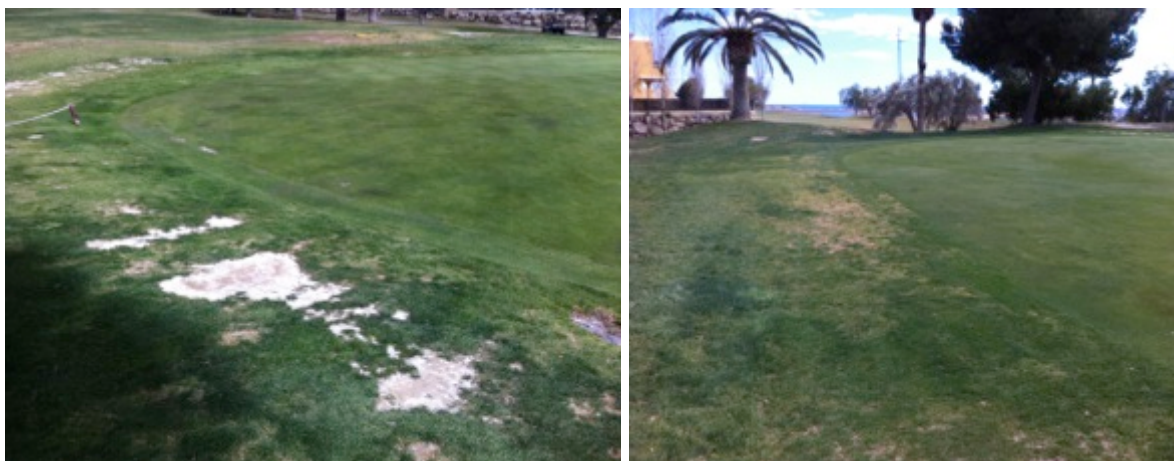
Imágenes 8 y 9: Ejemplos de antegreens con falta de cobertura vegetal y acumulación de sales.

- Al igual que ocurre en los greens, la alta concentración de sales en el agua de riego ha provocado muchas zonas con falta de cobertura en los antegreens, todas ellas completamente recubiertas de una capa blanquecina como consecuencia de dicha acumulación de sales. Esta pérdida de densidad disminuye la calidad el juego y provoca las quejas de los jugadores.

- Para mejorar su estado se recomienda seguir el mismo programa de mantenimiento que los greens, sobre todo con la planificación de las labores de aireación y recibado para conseguir un aspecto uniforme y una superficie de juego firme y homogénea.

- Del mismo modo, se recomienda controlar el grado de contaminación de poblaciones de Bermuda, Kikuyu y malas hierbas que puedan llegar a adentrarse en el green.
- Atendiendo a las condiciones climatológicas de la zona y al nivel de mantenimiento se recomienda la opción de cambiar de variedad principal la zona de antegreens, en este caso *Agrostis stolonifera*, por nuevas variedades cespitosas de Bermuda y/o Ryegrass que pueden llegar a adaptarse mejor en dichas zonas del campo. Una opción sería la creación de un anillo de Ryegrass justo en la zona más cercana al green, para evitar la contaminación de Bermuda el mismo y colocar tepe de Bermuda en el resto del antegreen. Esta decisión únicamente contemplaría la renovación del anillo de Ryegrass una vez el grado de contaminación de Bermuda en el mismo fuese excesivo.

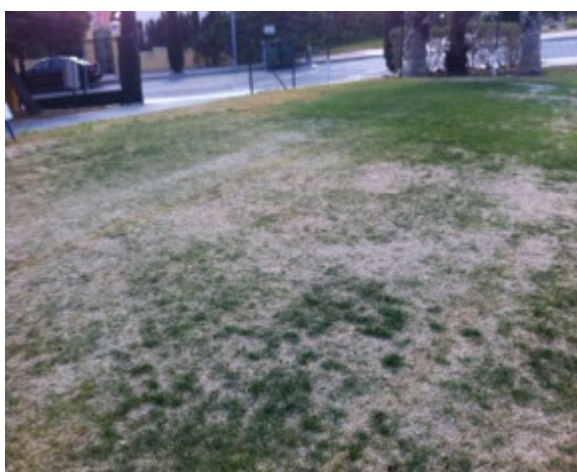
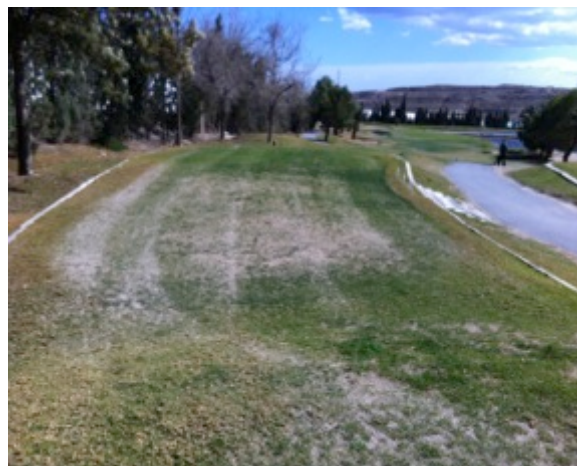
Las plataformas de tees presentaban una falta de cobertura de césped generalizada. La resiembra realizada con Ryegrass no tuvo el resultado adecuado que se esperaba debido a las condiciones climatológicas sufridas durante los meses pasados. La superficie de los mismos no es muy grande y presentan gran cantidad de contaminación de diferentes variedades cespitosas, lo que perjudica su estética y uniformidad.

Imágenes 10 y 11: Estado actual que presentan los tees con escasa densidad y cobertura vegetal.

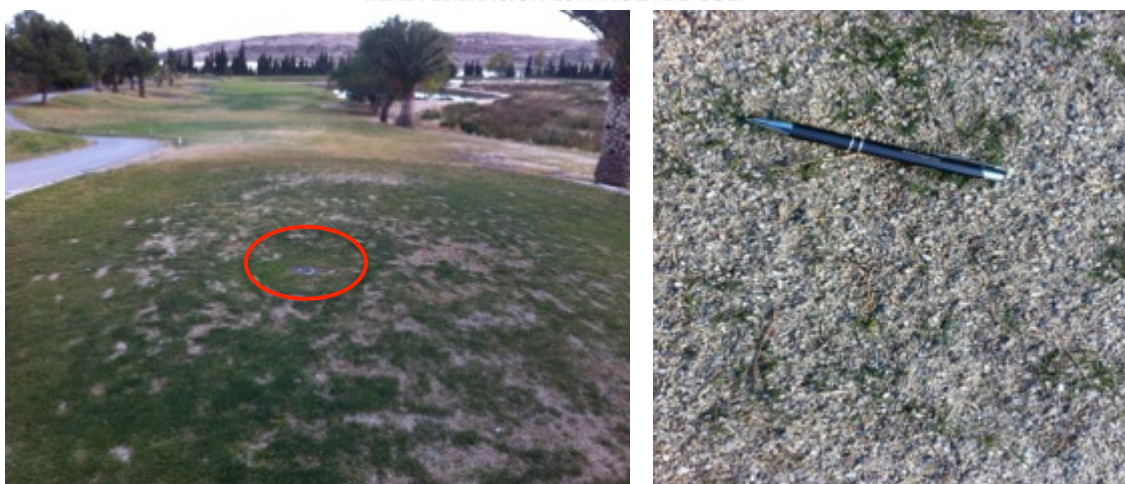
- En las diversas catas realizadas se pudo observar una gran cantidad de materia orgánica en los primeros centímetros del perfil, así como una arena de recebo con una granulometría muy gruesa, cercana a la grava, que en este caso puede contribuir a incrementar las características hidrofóbicas que muestra este suelo.
- Se pudo apreciar durante la visita la existencia de numerosos aspersores de tees dentro de las plataformas, al igual que muchas de ellas en condiciones de sombra y con árboles cercanos que imposibilitan la visión del hoyo, lo que dificulta el crecimiento de la planta y aumenta el trabajo de mantenimiento.

Imágenes 12 y 13: Detalle de un aspersor dentro del tee y de la arena de recebo utilizada con granulometría demasiado gruesa.

- Se recomienda un análisis granulométrico de la arena empleada para los recebos con el objetivo de determinar que tamaño de partículas se adaptarían mejor al perfil existente.

- Sobre la ubicación de los aspersores y la dimensión de los tees se recomienda considerar la reubicación o reducción del tamaño de algunas plataformas para mejorar la productividad de éstas.

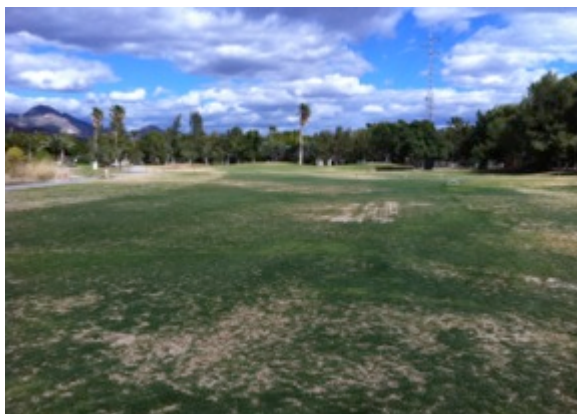
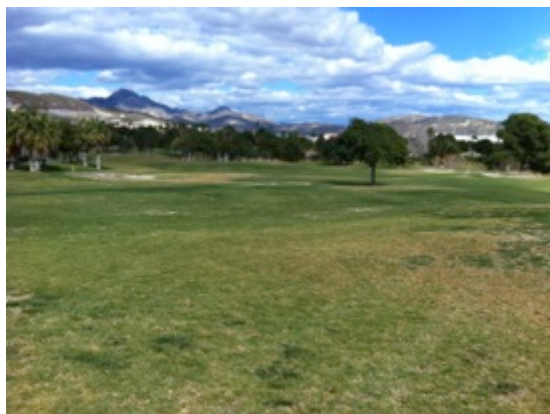
Es la zona de juego donde más se hace presente falta de homogeneidad por la multitud de especies cespitosas existentes en el campo, pudiéndose observar una mezcla entre cool season y warm season.

**Imágenes 14 y 15: Aspecto general que presentan las calles con falta de homogeneidad y mezcla de variedades cespitosas.**

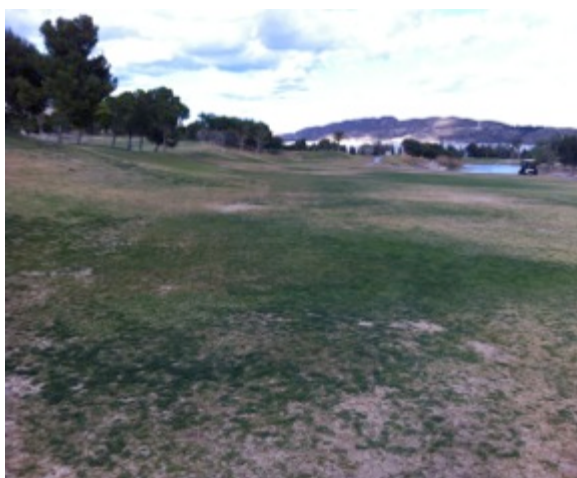
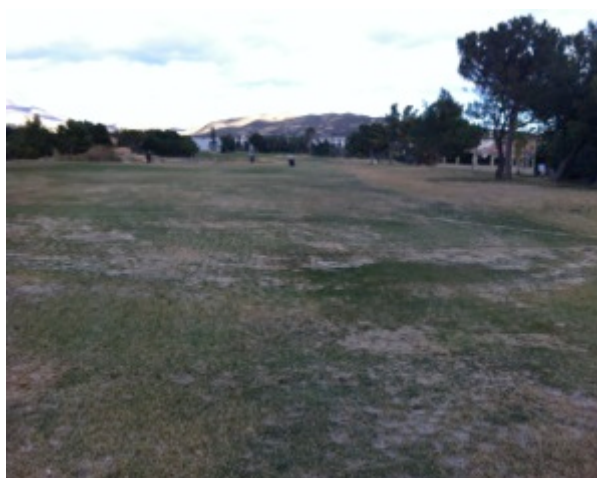
- La falta de homogeneidad se debe al fallo de cobertura de riego provocada por las deficiencias del sistema, tales como: triangulaciones inadecuadas de los aspersores, uso de diferentes modelos de aspersores (cada uno de ellos aporta un determinado caudal de agua y funciona a una determinada presión).

**Imágenes 16 y 17: Consecuencias de la falta de cobertura de riego y utilización de distintos tipos de aspersores.**

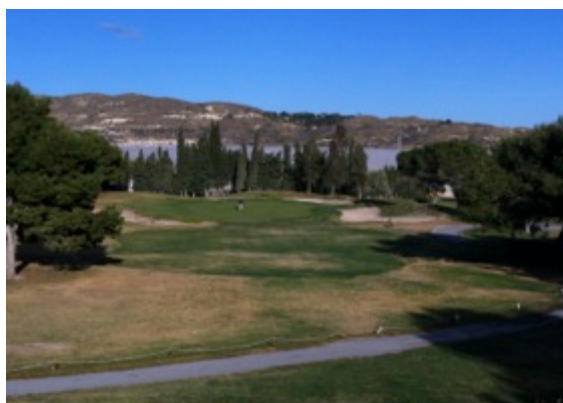
- Un primer método y con un resultado de la resiembra más eficiente, en el hoyo 4 se realizaron tres tratamientos con herbicida no selectivo para limpiar el banco de semillas existente antes de incorporar la semilla nueva. A nuestro parecer consideramos esta opción como la más eficaz para un éxito en la introducción de la nueva especie cespitosa.

**Imagen 18: Aspecto que presenta el hoyo 4 tras la renovación.**

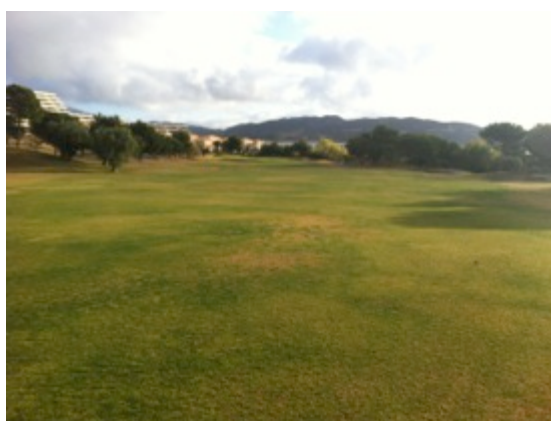
- En segundo método, realizado en el hoyo 3 y 8, fue la aplicación de un sólo tratamiento herbicida antes de la resiembra. En este caso se aprecia una cobertura parcial que no termina de homogeneizar por supervivencia del banco de semillas a una única aplicación de herbicida.

**Imagen 19: Estado actual que presenta la calle del hoyo 3, la más uniforme del recorrido.**

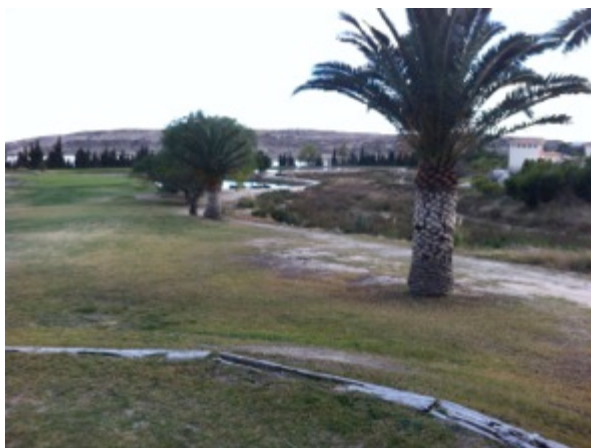
- Falta de delimitación de la zona de rough, ya que no se aprecia un contraste limpio entre las zonas de juego y los fuera de límites.

Imagen 20: Escasez de densidad y delimitación del rough en el hoyo 8.

- Mantener el rough limpio de malas hierbas y aumentar la frecuencia de siega. Lo más importante es ofrecer un aspecto uniforme y con cobertura general para favorecer el juego y la calidad del mismo.
- Delimitar los límites de juego para definir adecuadamente la zona de rough. De esta manera se aumenta la eficiencia del trabajo de siega y mejora la estética del campo.

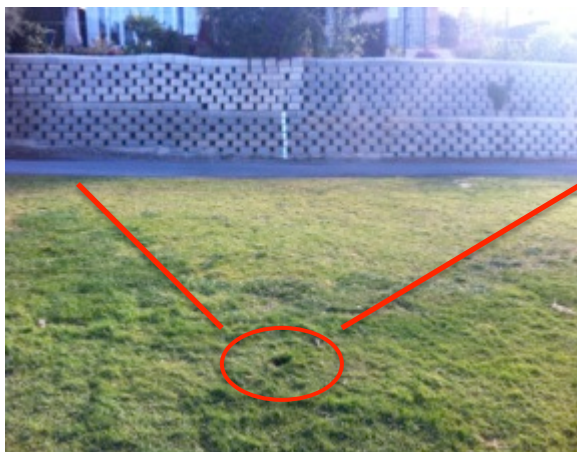
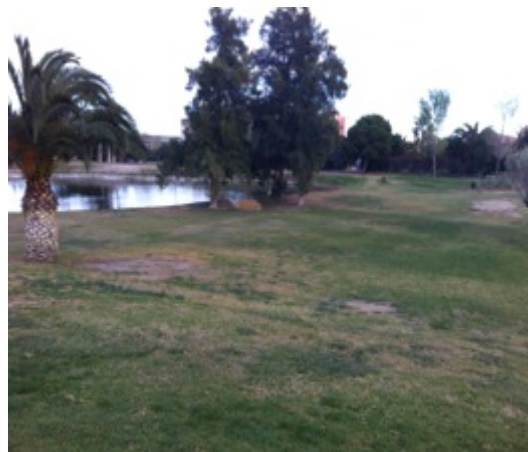
- La modificación de los aspersores, sobre todo los cercanos a viviendas, ha ocasionado un problema de cobertura que se ve reflejado en zonas con baja densidad de hierba y concentración de malas hierbas.

Imágenes 21 y 22: Rough con elevada presencia de malas hierbas y detalle de un aspersor de rough sectorial que tras ser reubicado propicia la contaminación de Kikuyu en las zonas no regadas.

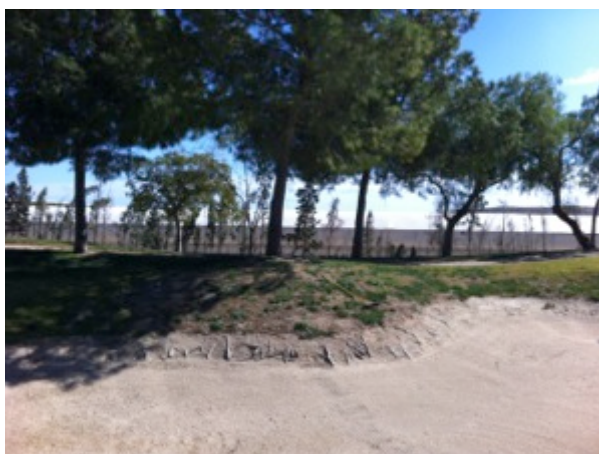
- Presentan un déficit de arena en la base y en las paredes que permite apreciar las raíces de los árboles que se adentran en los mismos, ocasionando un riesgo para el jugador en caso de golpear una de dichas raíces al intentar sacar la bola del mismo.

**Imagen 23: Paredes de los bunkers sin arena que dejan entrever la invasión de raíces de los árboles cercanos.**

- Incorporación de arena en los bunkers, tanto en la base como en las paredes, y mantenimiento de un perfil de entre 10-15 cm en la base.
- Perfilado de los bordes y poda de raíces que se adentran en los mismos, para evitar riesgos a la hora de golpear la bola para sacarla del bunker.

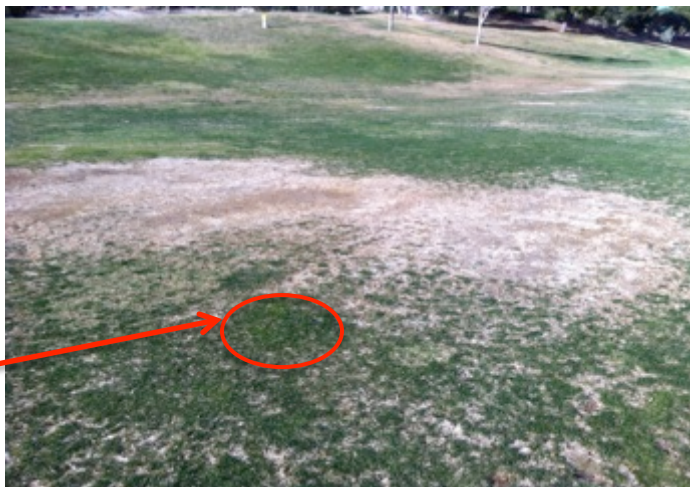
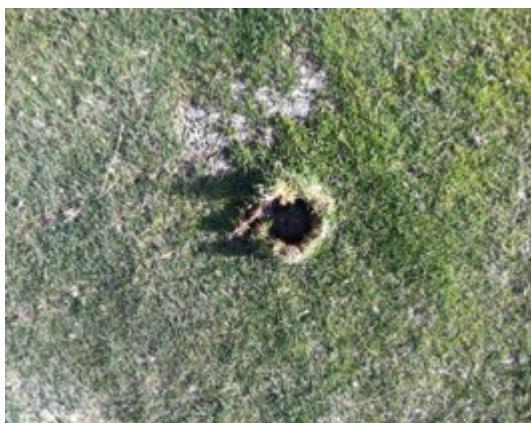
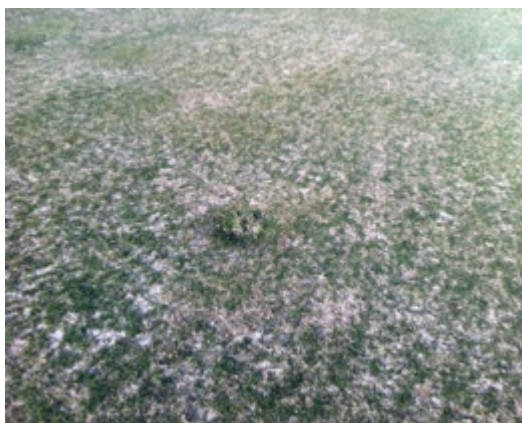
- Durante la revisión del sistema de riego se observaron aspersores completamente enterrados o con problemas de nivelación y grandes distancias de separación en la triangulación de los mismos con distancias medias entre ellos de hasta 22-24 metros. Los aspersores instalados durante la construcción del campo son aspersores de impacto modelo Rainbird 51D y 47D, y están diseñados para cubrir dichas distancias pero con el paso de los años, las renovaciones acometidas han estado enfocadas a la sustitución de dichos modelos por aspersores de turbina modelos Rainbird clase 700, 750 y 751. Estos aspersores están diseñados para regar con un radio de 18 metros, por lo que se produce un déficit de cobertura y uniformidad del riego que queda reflejado en el estado actual del campo. Para apoyar dichas zonas con déficit de cobertura se han ido introduciendo aspersores de jardinería modelos Rainbird 6000 y Bear 6100 que en muchos casos están colocados en zonas de mitad de calle y zonas nuevas de rough cuya cobertura no estaba definida en el diseño original del campo.

Aspersor de apoyo en calle  
modelo Rainbird 6000 (jardinería)  
que no cumple su función.

Imágenes 24, 25 y 26: Falta de cobertura en calles y aspersores enterrados por el césped.

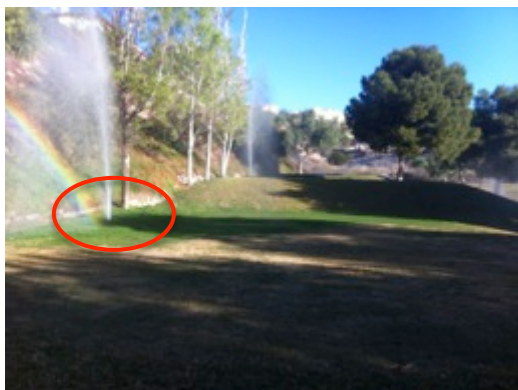
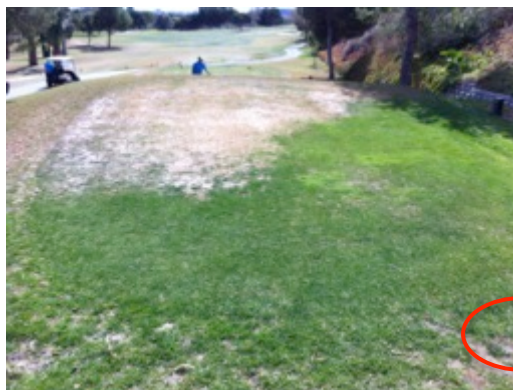
- Cabe destacar que actualmente existen averías de riego constatadas en el campo que no se pueden reparar porque no hay repuestos disponibles, bien por falta de presupuesto o por la deuda existente con las casas comerciales distribuidoras. Este problema repercute en la presentación del campo y en la calidad del mismo. (Ejemplos de situación deficiente: tees y calle #12, tees #18, green #11, green #13).

**Imágenes 27 y 28: Avería de aspersor en el tee del hoyo 12 y aspecto que presenta el césped por la falta de cobertura de riego.**

- Reparación de todas las averías de riego en el campo. Esta labor es fundamental de cara a los meses de mayor demanda hídrica en el campo.
- Mantener una rutina de siega en calles para conseguir una definición óptima, su diferenciación respecto al rough y un crecimiento superior de la Bermuda.

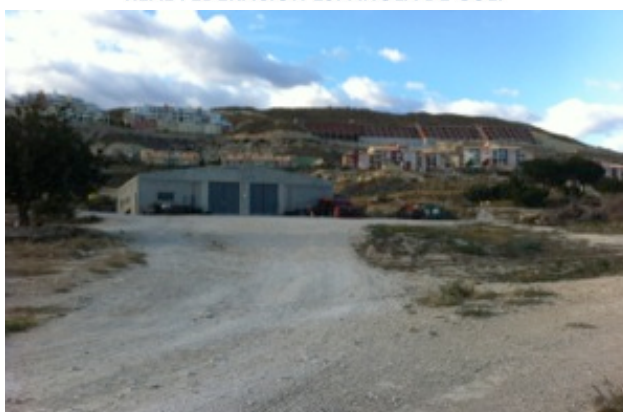
- Se trata de una nave adaptada de manera provisional desde la construcción del campo y ubicada en un solar propiedad de la promotora pero dentro del plan de actuación de urbanización de la zona, lo que provocaría en caso de la venta del terreno su reubicación en otra zona anexa al campo de golf. Esta situación de provisionalidad se viene dando desde la construcción del campo en 1995, siendo esta nave construida en su día para almacenar material de construcción, por lo que no se adapta a las condiciones necesarias y al diseño requerido para una nave de mantenimiento de un campo de golf.

**Imagen 29: Nave de mantenimiento ubicada en una parcela anexa al campo de golf.**

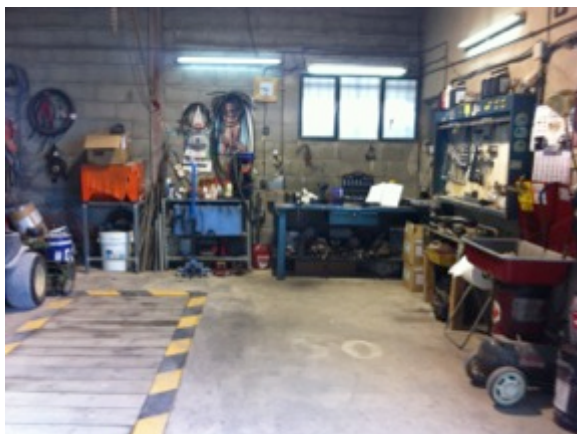
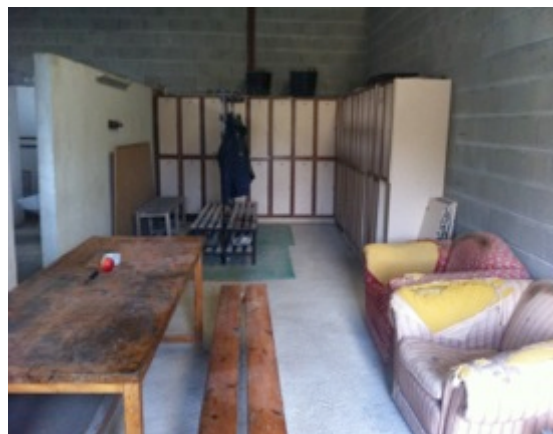
- No existe una zona para aparcar la maquinaria correctamente ni interior ni exteriormente, el taller mecánico presenta unas dimensiones reducidas y con falta de infraestructura para una correcta revisión y puesta a punto de la maquinaria; no hay dependencias y almacenes para cada uno de los materiales y herramientas que componen el mantenimiento de un campo de golf. Las zonas de vestuarios y servicios están en una situación precaria y sin agua potable para poder hacer uso de las duchas y lavabos. Hasta hace unos años no había conexión de luz y hace unos meses se instaló una alarma de seguridad a raíz de un robo en el que se sustrajeron materiales y herramientas por valor de 14.000 euros.

**Imágenes 30 y 31: Taller mecánico de dimensiones reducidas y vestuarios sin agua potable.**

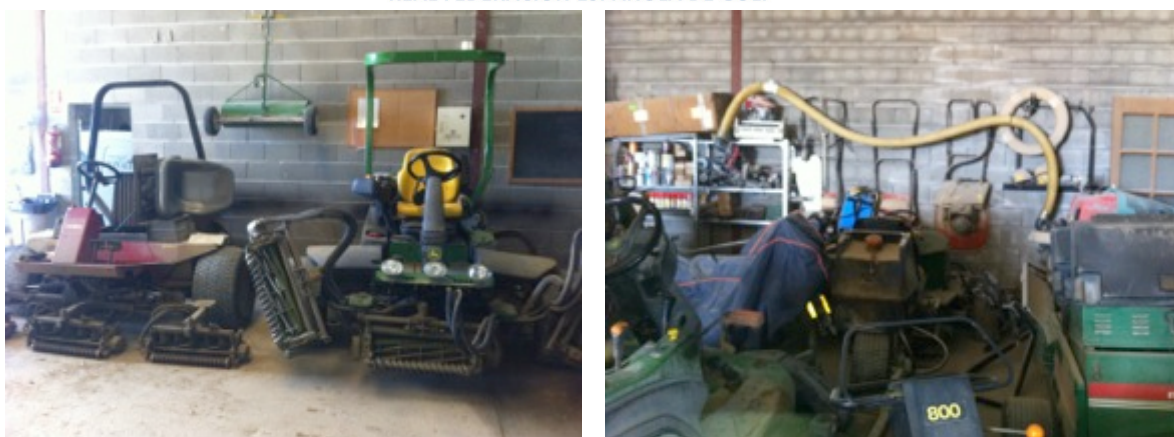
Del mismo modo, el parque de maquinaria está muy desfasado y presenta un elevado número de horas, lo que dificulta el mantener el campo con una frecuencia de corte y unos estándares de calidad aceptables.

**Imágenes 32 y 33: Maquinaria de gran antigüedad y detalle de la falta de espacio para aparcarse cada una de las máquinas dentro de la nave.**

- Inversión en un parque de maquinaria nuevo y una nave de mantenimiento equipada con las instalaciones y dependencias necesarias. Coste total estimado de un parque de maquinaria para un campo de golf de 18 hoyos: **300.000 – 350.000 euros**.
