# **GREEN SECTION RFEG**

## **INFORME MESUAL**

**CLUB DE GOLF DE VILLARRÍN**

Septiembre, 2015

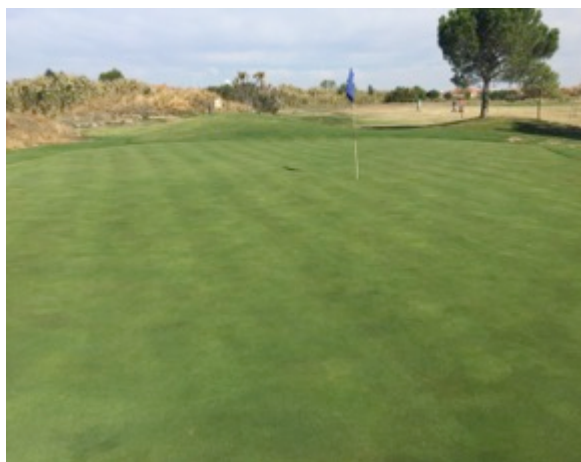
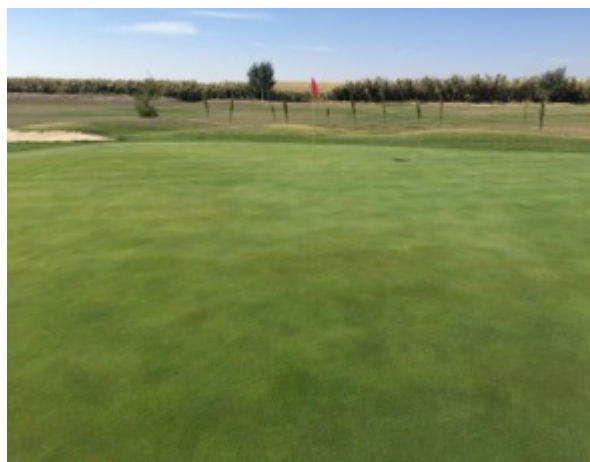
| Uniformidad | <i>Buena excepto en las zonas sin cobertura.</i> | <b>OBSERVACIONES</b><br>Se aprecian algunas secas por los problemas de riego, además de las zonas sin cobertura. |
| Cobertura | <i>Existen zonas sin cobertura</i> | Las zonas parcheadas han sido pinchadas, recebadas y resembradas pero la falta de riego impide una evolución favorable. |
| Definición | <i>Buena</i> | La calidad de siega es muy buena, si bien comienzan a producirse escalpados por el acolchamiento de la superficie. |

Imágenes 1-2: Aspecto general que presentan los greens.

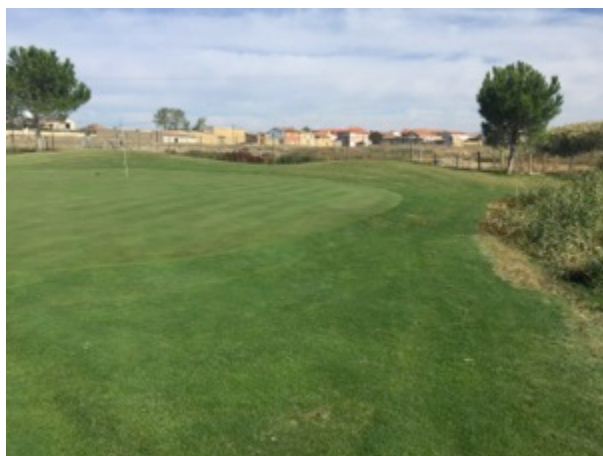
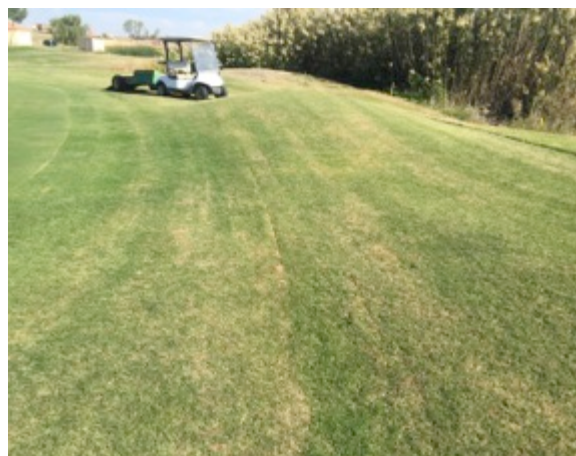
*Imágenes 3-4. Estado general de los antegreens*

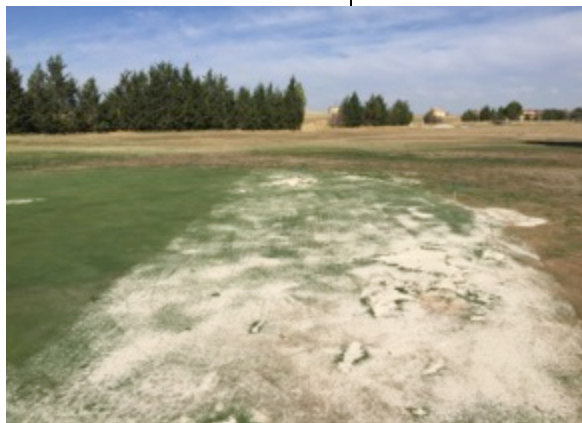
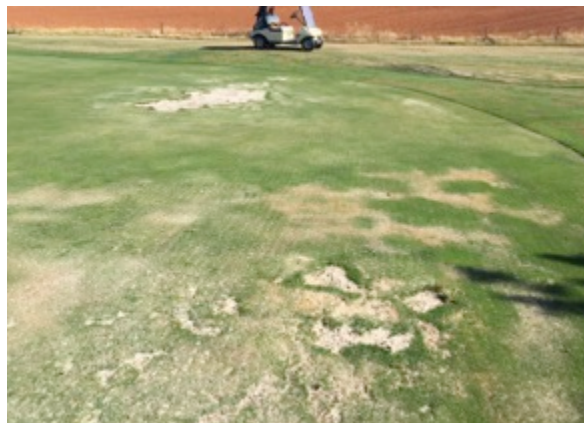
| RESIEMBRA | En las zonas parcheadas se observa muy poca germinación del Agrostis, sobre todo por los problemas con el riego y la presencia de conejos. Esperamos que una vez reparada la bomba, se puedan aplicar riegos frecuentes que favorezcan la cobertura de dichas zonas. También recomendamos no segar estas zonas durante varias semanas y nivelar el terreno con recibos frecuentes para evitar el hundimiento de la superficie.<br><br>Fertilizar con abono granulado dichas zonas. | | |

*Imágenes 5-6. Zonas resemebradas que no están evolucionando adecuadamente.*

**Aplicar riegos de apoyo en las secas; y frecuentes y livianos en las zonas resemebradas para garantizar la germinación, sobre todo con el uso de manguera localizada durante la jornada de trabajo.**

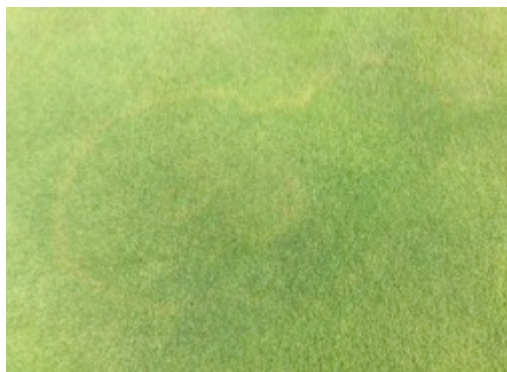
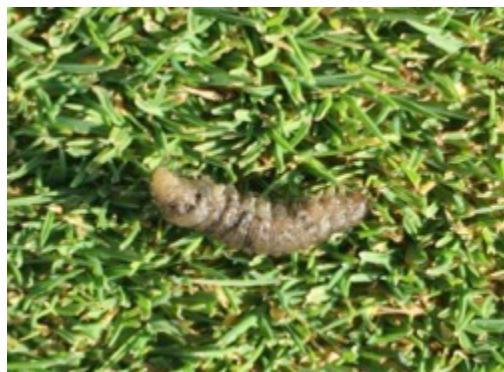
Se observan algunas manchas de enfermedades relacionadas principalmente con los problemas de acumulación de materia orgánica y drenaje del perfil en el green del #4 que no han podido tratarse antes por la avería del multiusos.

También se observan larvas de rosquilla (*Spodoptera littoralis*), especie fitófaga que actúa sobre la zona radicular alimentándose de las raíces. Ambas acciones serán controladas siguiendo los protocolos correspondientes en cada caso.

*Imágenes 7-8: Detalle de las manchas fúngicas y las larvas de Rosquilla observadas en los greens.*

A finales de Septiembre, una vez disponible el multiusos, se llevaron a cabo las actuaciones preventivas pertinentes. Durante el mes de Octubre se mantendrá el seguimiento de los greens para comprobar la evolución de infecciones potenciales.

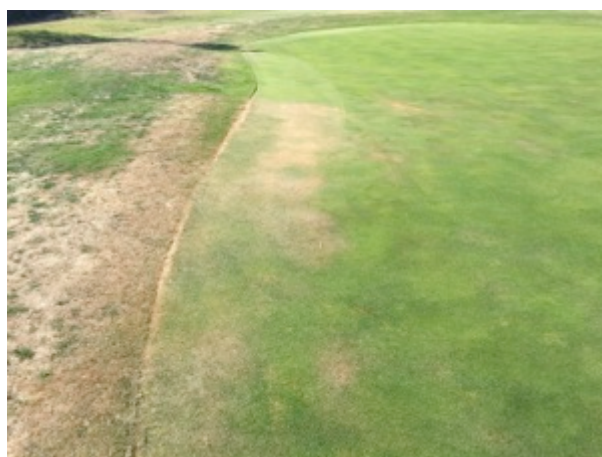
*Imagen 9: Secas aparecidas tras la avería del sistema de riego.*

| Continuar con los riegos de refresco con maguara de manera localizada cuando sea necesario. |

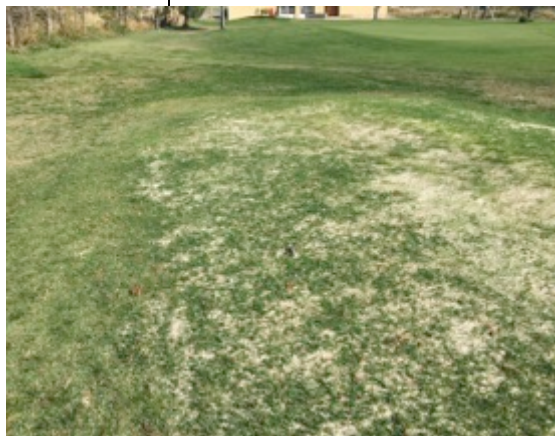
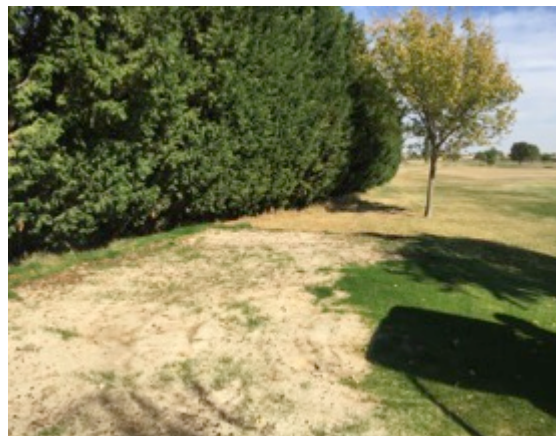
*Imágenes 10-11. Tees recién sembrados.*

| Nivelación | Las plataformas sembradas se han recebado de manera abundante para mejorar su nivelación. |

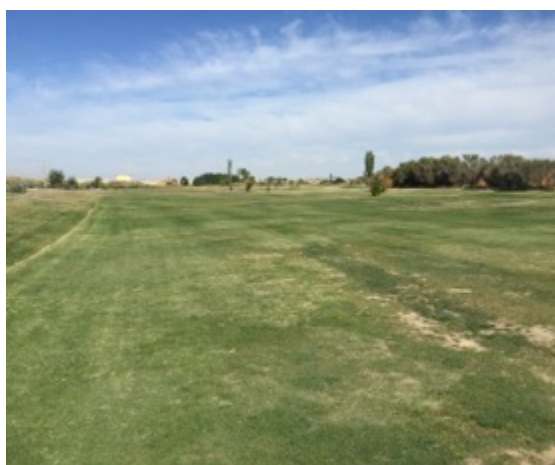
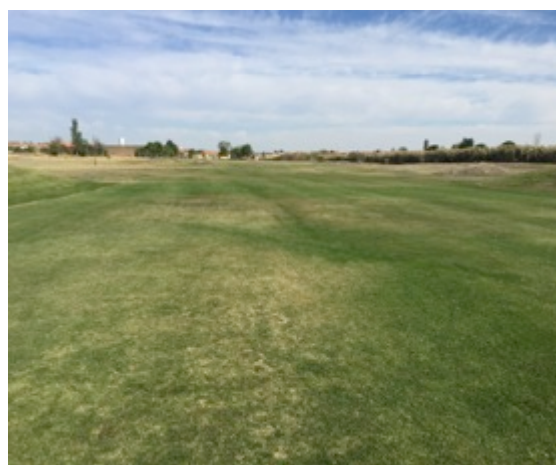
| Densidad | En las calles los niveles de cobertura y densidad han descendido con la ausencia de riego, si bien la germinación de <i>Poa annua</i> ayudará a mejorar los valores de densidad conforme desciendan las temperaturas.<br>En los tees, la densidad es aceptable pero debe mejorar con la resiembra. |

*Imágenes 12-13. Estado general que presentan las calles.*

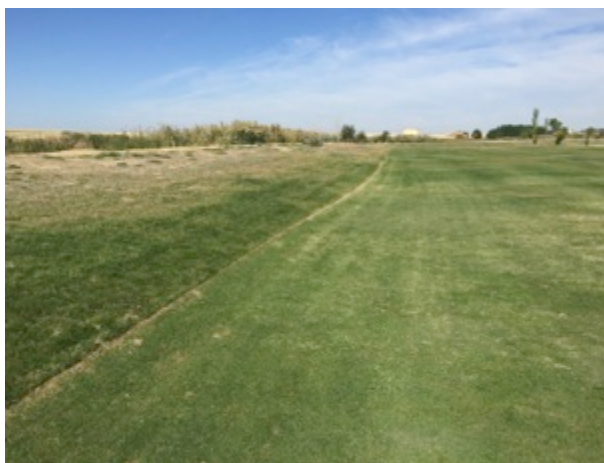
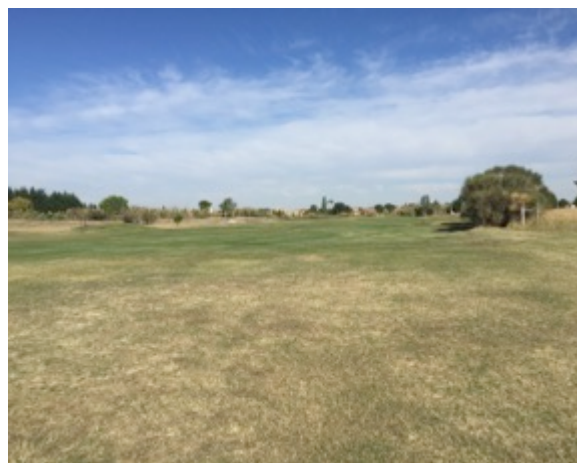
| Densidad | La mayor parte del rough no recibe riego alguno por lo que se mantendrá seco hasta que lleguen las precipitaciones con mayor frecuencia. |

*Imágenes 13-14: Diferencia de aspecto entre las zonas de rough regadas y no regadas.*

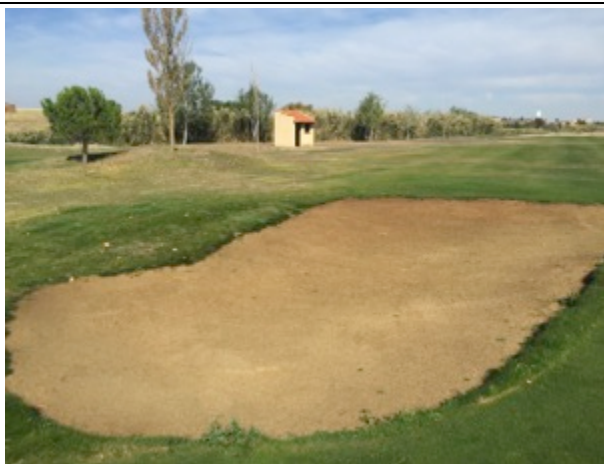
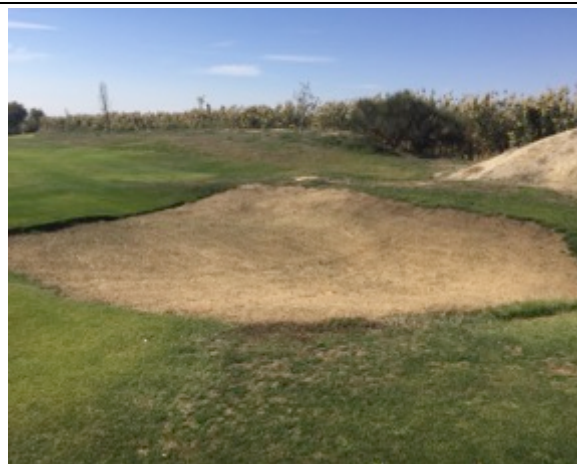
| <i>Imágenes 15-16. Estado general de los bunkers</i> |

| Profundidad de arena | Paredes | Los bunkes presentan numerosas deficiencias constructivas ya mencionadas, por lo que las labores de limpieza y rastrillado están encaminadas a ofrecerlos en las mejores condiciones posibles. |

| | Recomendamos mantener el rastrillado de los 2-3 cm superficiales con el objetivo de romper la costra que se forma, mejorando así la presentación de la arena y la jugabilidad dentro de los mismos. | |

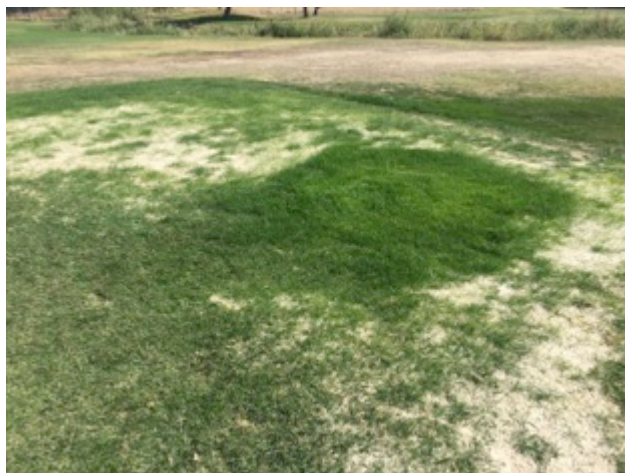
*Imagen 17: Detalle de la falta de nivelación del aspersor en el tee del hoyo #9 con mayor retención de humedad junto al mismo.*

- **Nivelación aspersores:** es necesario continuar con la nivelación de aspersores, priorizando los de greens y tees, para garantizar las labores de aireación, recebo y resiembra planificadas en dichas zonas. Se han adquirido más piezas de riego para proceder a dichos trabajos, por lo que recomendamos que se lleven a cabo lo antes posible.
