## **GREEN SECTION RFEG INFORME DE SITUACIÓN**

**CAMPO DE GOLF MUNICIPAL DE LLANES**

Enero, 2015

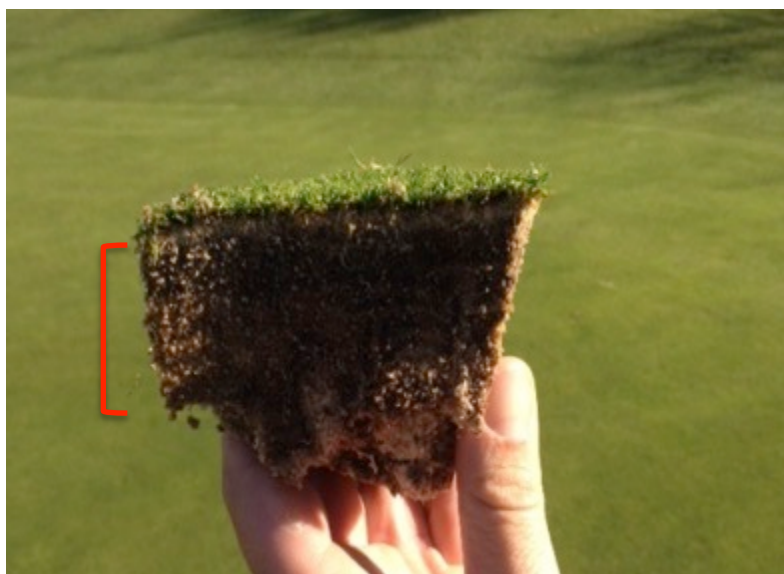
***Foto 1: Cata de suelo en un green que muestra la acumulación de materia orgánica en el perfil de suelo.***

Dicha acumulación está ocasionada por un planning de fertilización muy agresivo y abundante, que ha generado un exceso de materia orgánica y no ha sido contrarrestado con un programa de labores culturales tales como el pase de groomer, los verticados y los recebos ligeros y frecuentes.

En este sentido entendemos que el objetivo del Campo Municipal de Llanes debe estar enfocado en la creación de un planning para gestionar y reducir el excesivo volumen de materia orgánica en los greens. De esta manera se conseguirá mejorar la calidad de los primeros nueve hoyos y se mantendrán los greens de nueva construcción con un porcentaje de materia orgánica cercano al 3%. Con esto se logrará una mayor consistencia de los greens mejorando la firmeza, favoreciendo la infiltración del agua en el perfil de suelo y consiguiendo una mayor velocidad y rodadura de la bola.

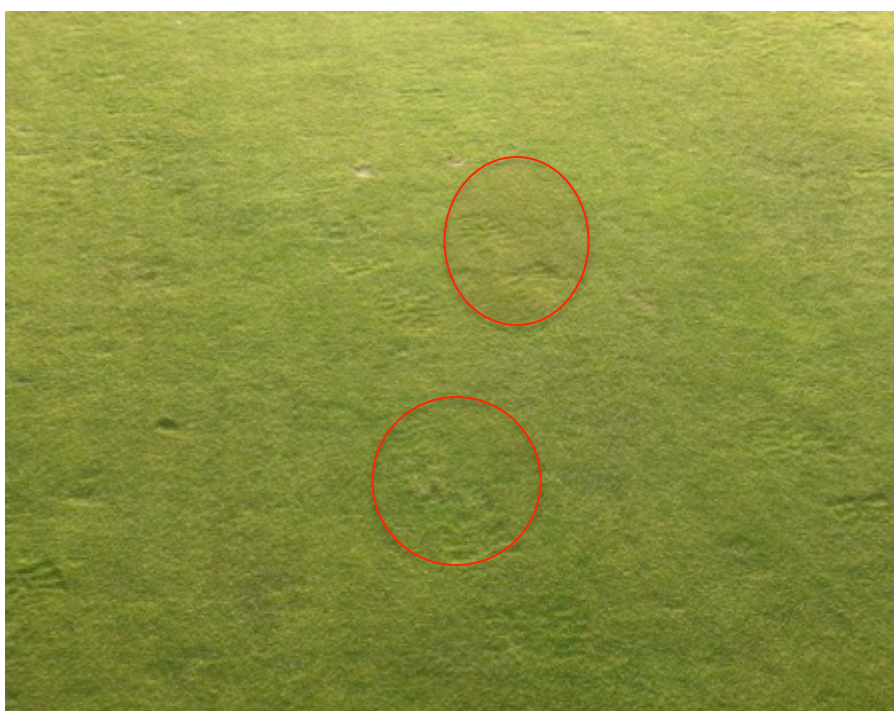
Como consecuencia de esta acumulación de materia orgánica y planning inadecuado, actualmente los greens presentan una superficie de juego muy blanda y acolchada en la que se pueden apreciar las marcas que dejan las huellas de los jugadores. Asimismo, este factor impide disfrutar de una superficie de juego firme, con una rodadura de la bola noble, siendo estas condiciones de juego tan demandadas por los jugadores muy inferiores a la deseadas.

**Foto 2: Detalle de las huellas de los zapatos en el green.**

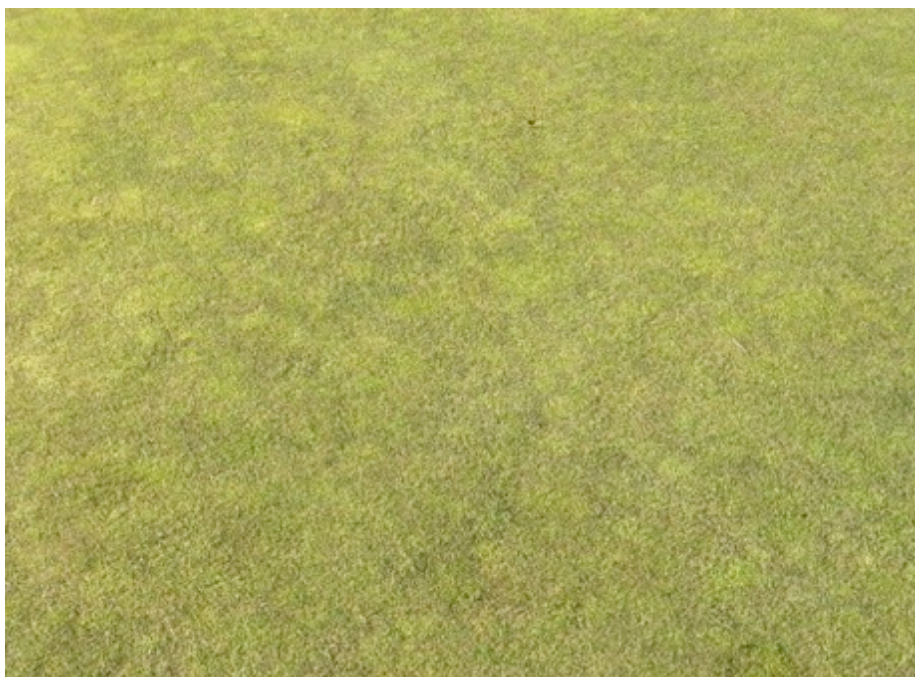
- La contaminación por *Poa annua* en los greens es cercana al 70% y la acumulación de materia orgánica es excesiva para la corta edad que tienen estos greens.

**Foto 3: Presencia de *Poa annua* en los greens de nueva construcción.**

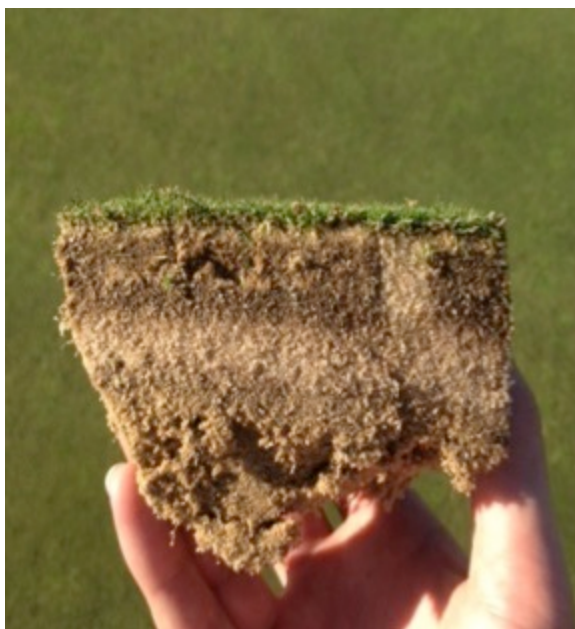
**Foto 4: Perfil de un green de Llanes**

En las fotografías podemos observar la diferencia entre una acumulación elevada de materia orgánica en los greens de Llanes y una escasa presencia de materia orgánica en el perfil de suelo de los greens de Elche. Una de las principales causas de esta diferencia radica en un programa anual de fertilización mucho más equilibrado y controlado, acometiendo las debidas labores culturales para el control de dicha materia orgánica.

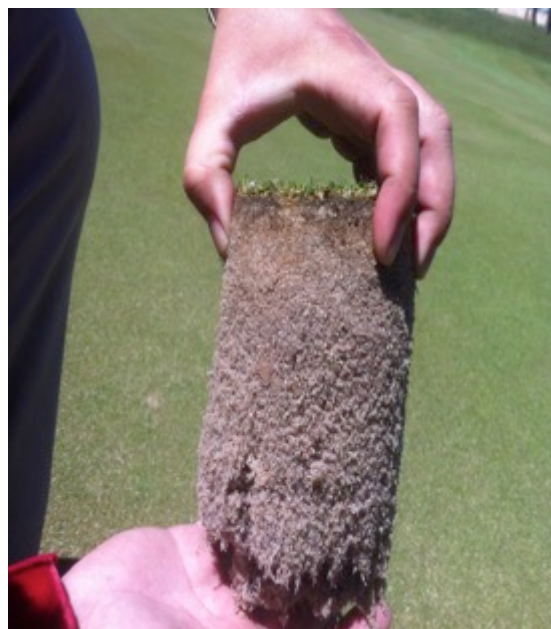
**Foto 5: Perfil de un green de Elche**

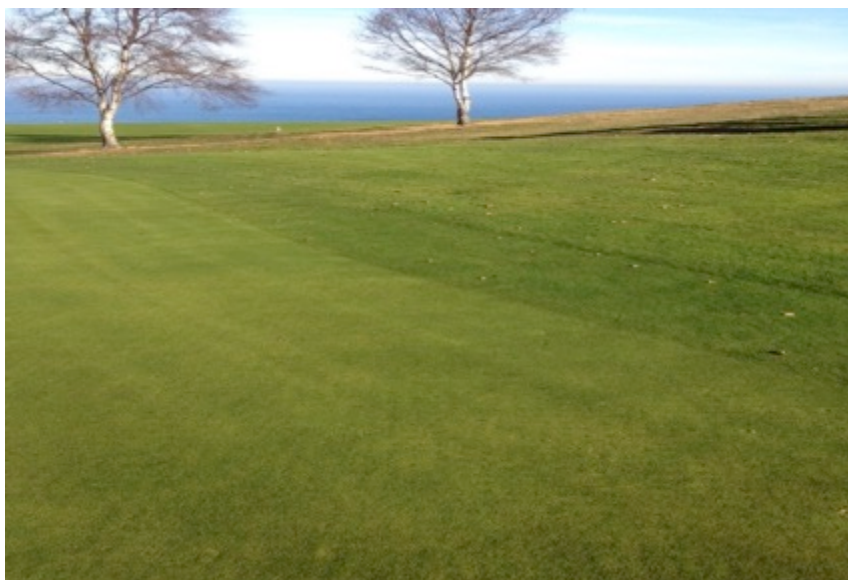
Los antegreens presentan una correcta densidad de planta y cobertura total. Se recomienda realizar los mismos tratamientos que en los greens y llevar a cabo un programa de revisiones periódicas de la maquinaria para garantizar un correcto ajuste de las unidades de corte y una calidad de siega adecuada.

**Foto 6: Aspecto general que presentan los antegreenes del recorrido.**

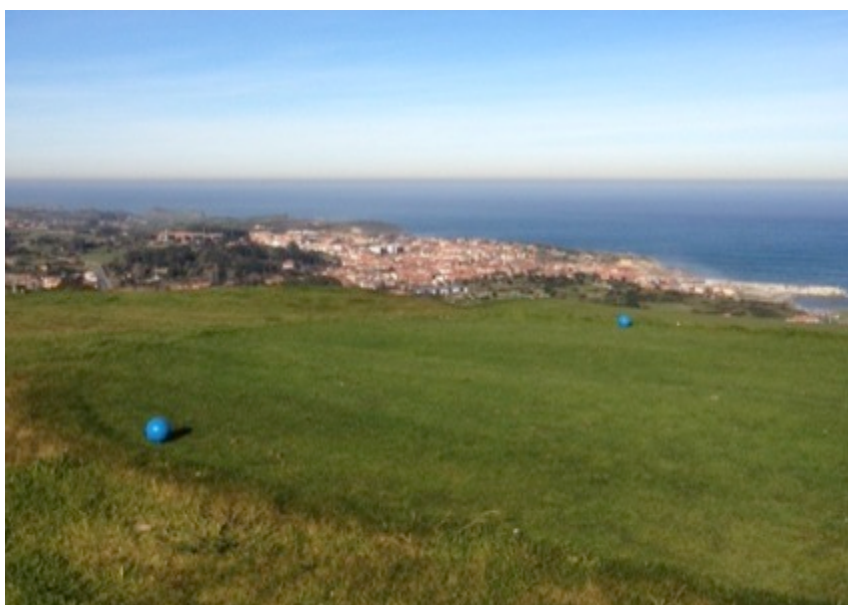
En general, los tees del campo municipal de Llanes se encuentran en buen estado, si bien se recomienda la nivelación de algunas plataformas. Debido al recebo continuado de las chuletas, al estar la mayor parte de ellas concentradas en la zona central de las plataformas, este proceso ha generado la ondulación y creación de montículos dentro de las mismas. Se recomienda mantener una frecuencia de rotación de las marcas, ya que hay zonas muy castigadas por el uso continuado de las mismas zonas.

**Foto 7: Detalle de un tee del recorrido.**

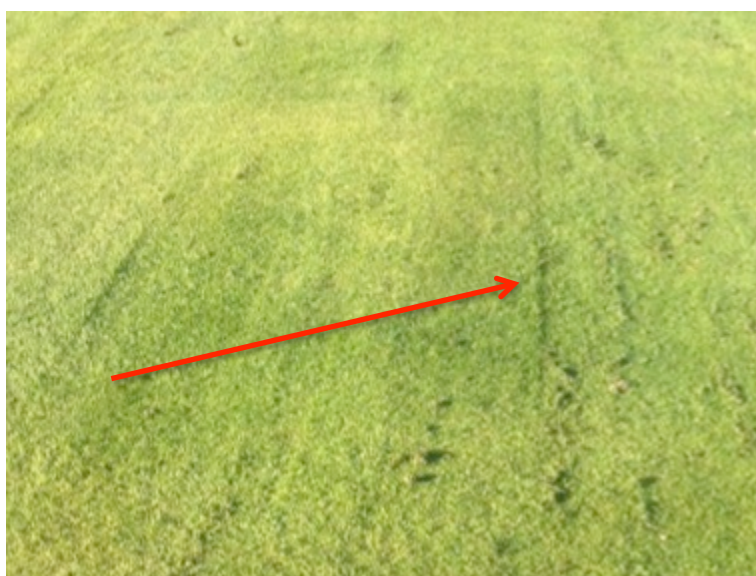
**Foto 8: Mala calidad de corte provocada por un mal ajuste de la maquinaria.**

Se recomienda revisar la maquinaria y ajustar las unidades de corte para garantizar una calidad de corte adecuada y una definición óptima de las calles. Actualmente se observan marcas generadas tras la siega que denotan un desajuste de la maquinaria.

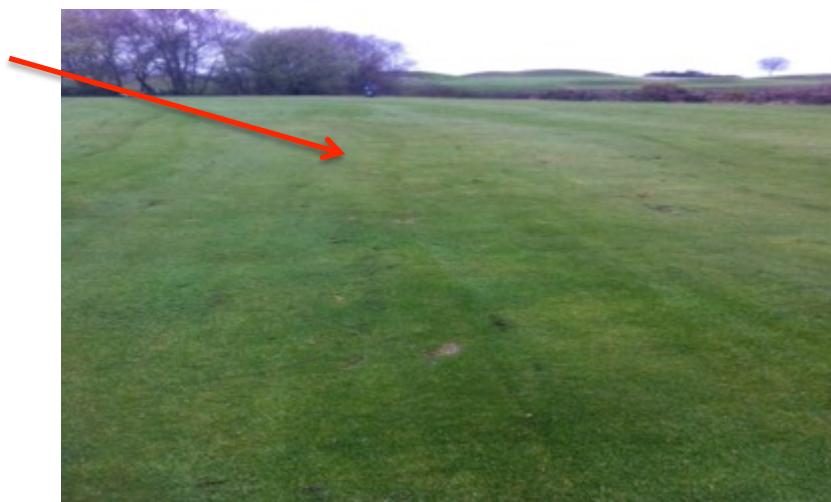
Las calles se encuentran con un nivel de firmeza adecuado, pero existen calles en las cuales el patrón de corte no es el adecuado ya que serpentean demasiado a lo largo de la calle. El patrón de corte debe ser siempre recto independientemente de la dirección que se elija en cada momento y variar las direcciones en cada siega.

**Foto 9: Patrón de corte erróneo.**
