REAL FEDERACIÓN ESPAÑOLA DE GOLF

## **INFORME CAMPO DE GOLF ZAMORA ABRIL 2011**

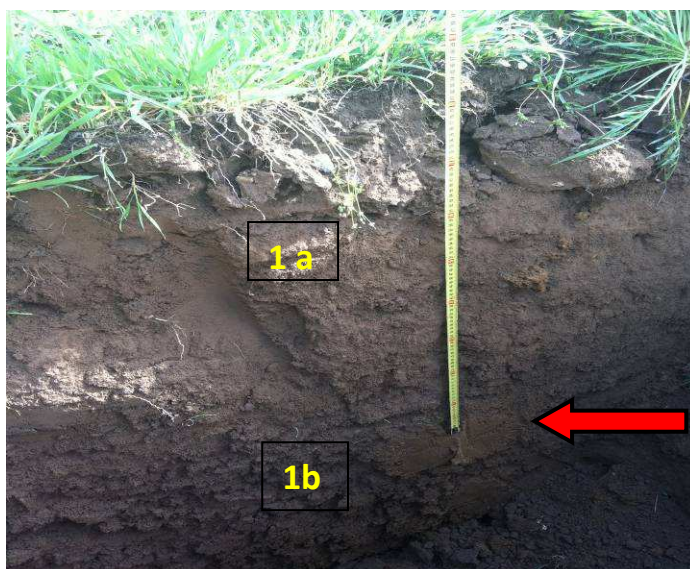
La primera cata realizada mostró un cambio de horizonte a los 80 cts., mostrando alto porcentaje de arena en los primeros 80 cts. y presencia de finos a partir de los 80 cts. (**Foto 1.1**). Se tomaron muestras en ambos horizontes (1a y 1b).

Foto 1.1. Vista del perfil de la Cata #1 y el cambio de horizonte

La Muestra 1a correspondía a la parte más superficial del perfil. La textura en el Triángulo de Textura muestra un suelo franco-arenoso. Como se puede comprobar en los análisis que se adjuntan los parámetros que se estudian ofrecen el siguiente resultado final:

- Saturated Hydraulic Conductivity ( Conductividad hidráulica saturada) a 60 cm. de Tension = 0.0 mm/h
- Water Release Curve (Curva de liberación de Agua) a Tensiones de 10-60 cts., la muestra no cumple las recomendaciones de la USGA en cuanto a “air-filled porosity” (macroporos, volumen de aire en el suelo) y a “water-filled porosity” (microporos, volumen de agua en el suelo). El porcentaje de macroporos en el suelo está por debajo de las recomendaciones y el porcentaje de microporos se encuentra muy por encima de las recomendaciones.

La Muestra 1b correspondía a la parte inferior del perfil. La textura tras el análisis indica en el Triángulo de Textura un suelo franco. En los análisis adjuntados los parámetros que se estudian ofrecen el siguiente resultado final:

- Saturated Hydraulic Conductivity (Conductividad hidráulica saturada) a 60 cts. de Tension = 0.0 mm/h

- Water Release Curve (Curva de liberación de Agua) a Tensiones de 10-60 cts., la muestra no cumple las recomendaciones de la USGA en cuanto a “air-filled porosity” (macroporos, volumen de aire en el suelo) y a “water-filled porosity” (microporos, volumen de agua en el suelo). Al igual que en la Muestra 1a, el porcentaje de macroporos está por debajo de las recomendaciones y el de microporos se encuentra por encima de las recomendaciones.

- ✓ La naturaleza arenosa del perfil encontrado en todas las muestras, como se ha comentado anteriormente, es una característica favorable, ya que a la hora de la construcción del campo de golf se necesitará menos aporte de material externo ya que mezclando el suelo original de base con un porcentaje de arena silícea que los laboratorios analizan, se conseguiría que se cumpliesen las recomendaciones marcadas por *Thomasturf* o la USGA.

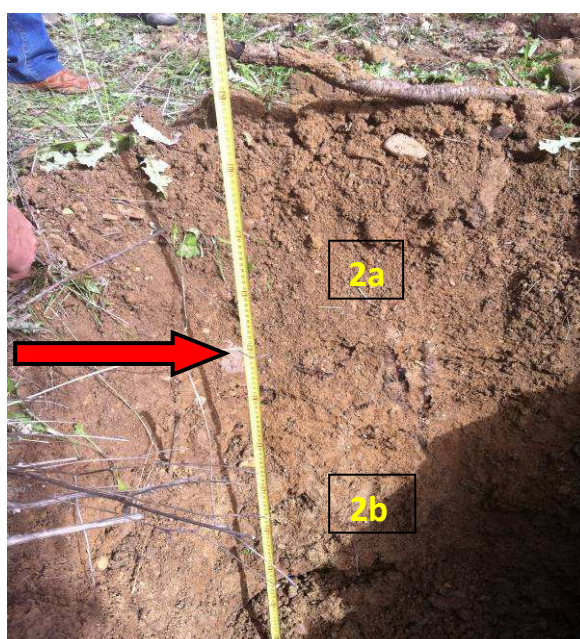
La segunda cata realizada mostró un cambio de horizonte a los 40 cts., mostrando arena y finos en los primeros 40 cts. y presencia de gran cantidad de grava a partir de los 40 cts. (**Foto 1.2**). Se tomaron muestras en ambos horizontes (2a y 2b).

Foto 1.2. Vista del perfil de la Cata #2 y el cambio de horizonte

La Muestra 2a correspondía a la parte próxima a la superficie. La textura mostrada en el Triángulo de Textura indica que es un suelo entre franco-arcillo-arenoso y franco-arenoso. Los parámetros estudiados ofrecen el siguiente resultado final:

- Saturated Hydraulic Conductivity (Conductividad hidráulica saturada) a 60 cts. de Tension = 0.0 mm/h
- Water Release Curve (Curva de liberación de Agua) a Tensiones de 10-60 cts., la muestra no cumple las recomendaciones de la USGA en cuanto a “air-filled porosity” (macroporos, volumen de aire en el suelo) y a “water-filled porosity” (microporos, volumen de agua en el suelo). El porcentaje de macroporos en el suelo está por debajo de las recomendaciones y el porcentaje de microporos se encuentra muy por encima de las recomendaciones.

La Muestra 2b correspondía a la parte más inferior del perfil. La textura tras el análisis indica en el Triángulo de Textura un suelo franco-arcillo-arenoso. En los análisis, los parámetros que se estudian dan un resultado final:

- Saturated Hydraulic Conductivity (Conductividad hidráulica saturada) a 60 cts. de Tension = 0.0 mm/h
- Water Release Curve (Curva de liberación de Agua) a Tensiones de 10-60 cts., la muestra no cumple recomendaciones USGA en cuanto a “air-filled porosity” (macroporos, volumen de aire en el suelo) y a “water-filled porosity” (microporos, volumen de agua en el suelo). Al igual que en el caso anterior, el porcentaje de macroporos está por debajo de las recomendaciones y el de microporos se encuentra por encima de las mismas.
