## **GREEN SECTION RFEG INFORME MENSUAL**

**ESTUDIO DE LOS SENSORES DE SUELO BALMART EN EL  
C.N.G.**

Enero, 2013

**SEN.01.2013**

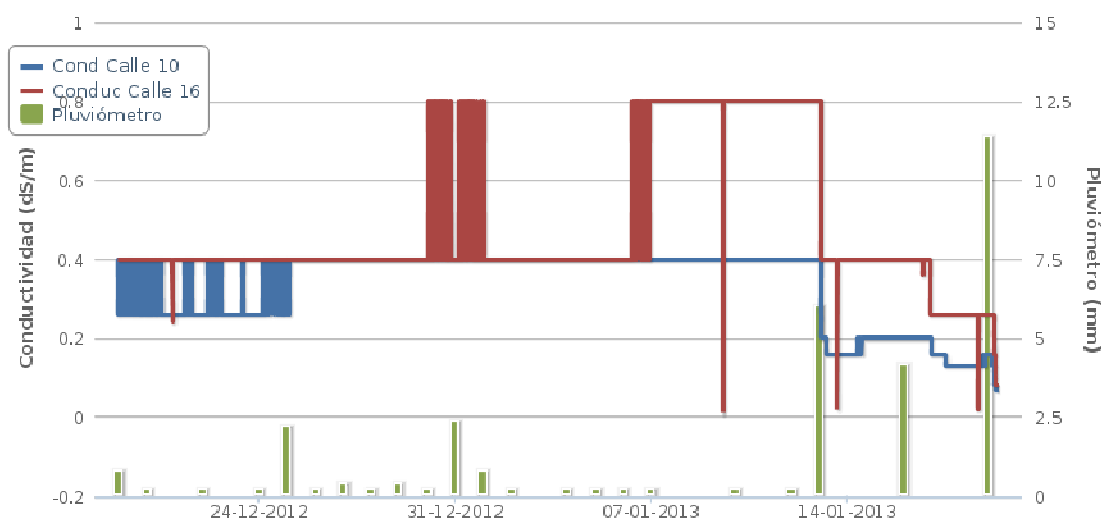
#### **2. Conductividad calles.**

A lo largo de los últimos días de diciembre y los primeros de enero hemos observado unos valores estables de conductividad eléctrica en la calle del hoyo 10, de  $0,4 \text{ dS/m}^2$ , a pesar de varias precipitaciones leves. En el hoyo 16, en cambio, encontramos un ascenso de la CE de  $0,4$  a  $0,8 \text{ dS/m}^2$  en un momento que no coincide con precipitaciones, tratamiento o abonado alguno. Los últimos días han traído lluvias de algo más de 5 mm diarios y han provocado un descenso en la CE hasta algo menos de  $0,1 \text{ dS/m}^2$ . En el caso del CNG, donde encontramos alta sodicidad que es negativa para el desarrollo de la planta, nos interesa mantener valores lo más bajos posibles, como este. Tras las precipitaciones de estos días se estudiará la manera en que se recupera la salinidad.

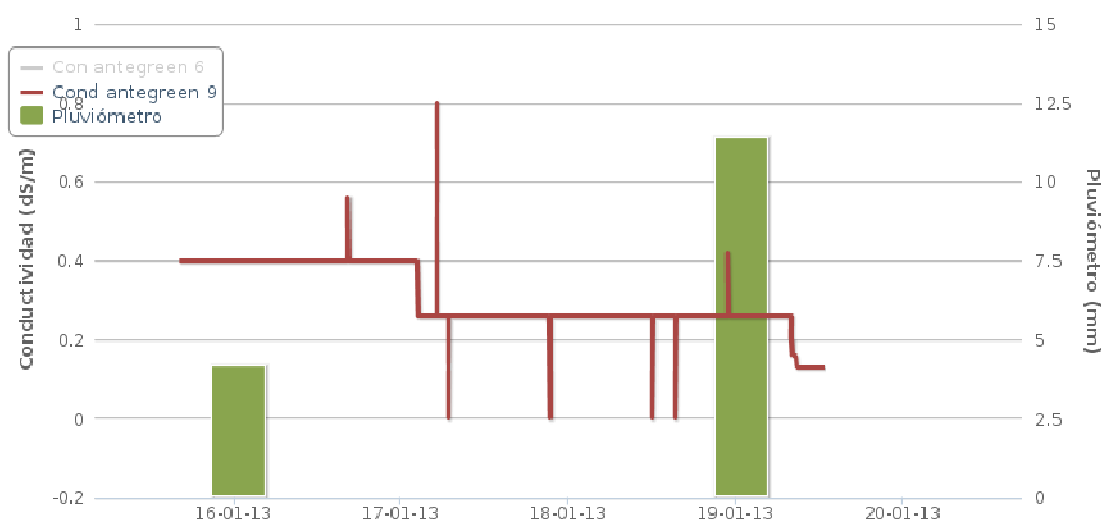
### 3. Conductividad antegreens.

El comportamiento de los antegreens es similar al de las calles, los valores se encuentran estables alrededor de  $0,4 \text{ ds/m}^2$  hasta las precipitaciones de los últimos días que son capaces de reducir la CE hasta  $0,1 \text{ ds/m}^2$ . De nuevo, tras las precipitaciones de estos días, se estudiará la manera en que se recupera la salinidad.

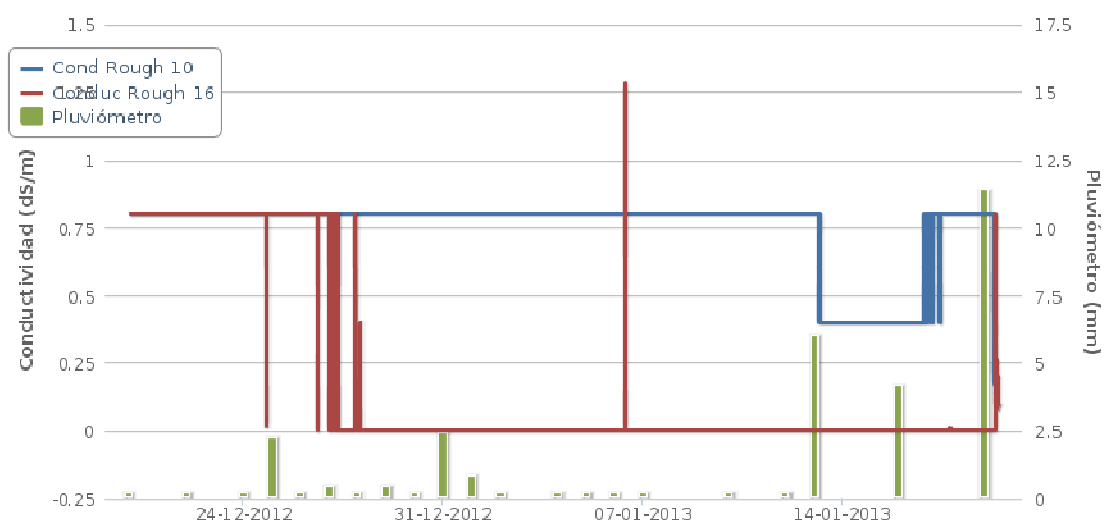
#### 4. Conductividad rough.

Los sensores de rough nos dan lecturas extrañas y distintas. En el caso del sensor del hoyo 10 encontramos descensos y recuperaciones de la CE **sin motivo aparente** de 0,8 a 0,4 dS/m<sup>2</sup>. El sensor del hoyo 16 registra un descenso drástico de 0,8 a 0 dS/m<sup>2</sup> también sin motivo aparente. En lo que sí coinciden ambos sensores es en que tras los 11,4 mm de precipitación del 19 de enero, la CE se sitúa entorno a 0,1 dS/m<sup>2</sup>, valor bajo y positivo para la planta.

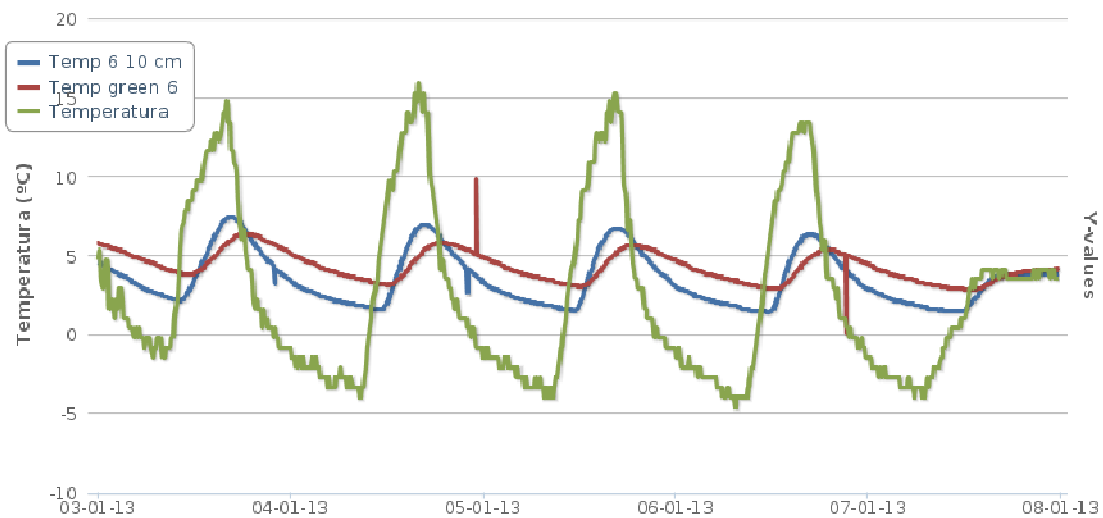
En la siguiente gráfica se puede apreciar cómo las temperaturas son más suaves a medida que profundizamos en el perfil. Los sensores de green a 10 cm de profundidad registran mayores variaciones que los sensores instalados a 20 cm de profundidad pero ninguno de los sensores enterrados ha alcanzado los 0 °C ni temperaturas negativas. El 4 de enero la temperatura ambiental aumentó 20 °C de la madrugada al mediodía, mientras que la temperatura del sistema radicular de los greens aumentó 5 °C y en el caso de la zona más profunda únicamente 2,7 °C.

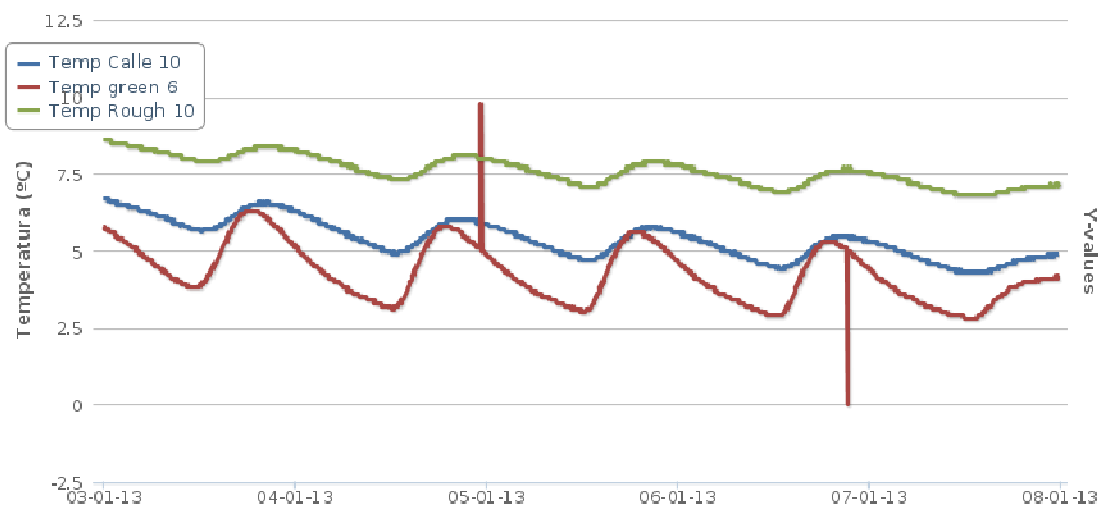
A continuación vemos un gráfico en el que podemos comparar las temperaturas entre sensores que están a la misma profundidad pero en perfiles de distinto tipo, esto es, rough, calle y green. Parece que la variación de la temperatura es menor cuanto menor es el contenido en arena.
