## INFORME TRABAJOS INVIERNO CNG

2011

A continuación pasamos a exponer los trabajos que actualmente se están realizando en el CNG y que se espera continuarlos durante este invierno:

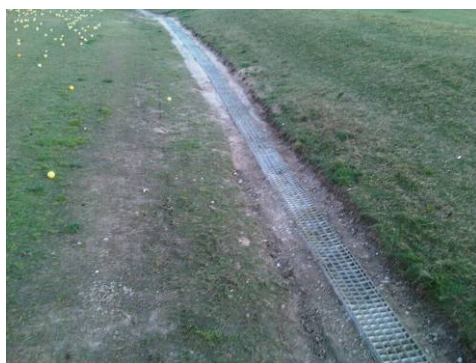
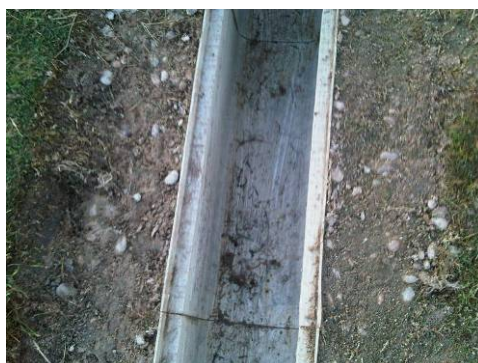
#### 1.1. Limpieza de rejillas:

Las rejillas se han limpiado completamente con la finalidad de evitar que éstas se atasquen y provoquen inundaciones de las zonas bajas cuando llueve. El total de metros de canaleta que actualmente existe en la cancha de prácticas es de 631 metros.

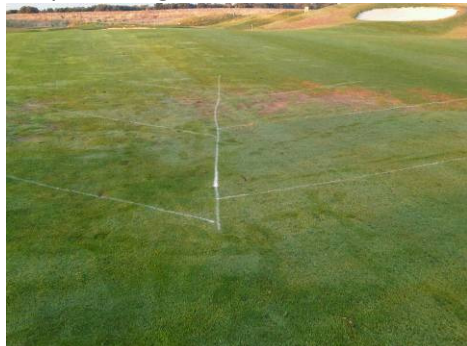
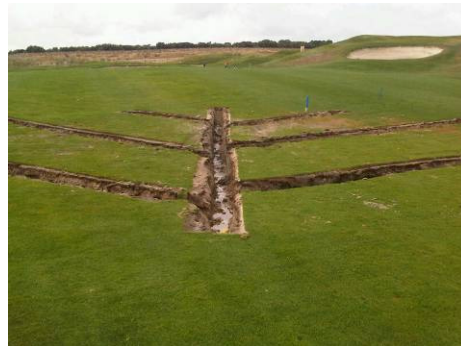
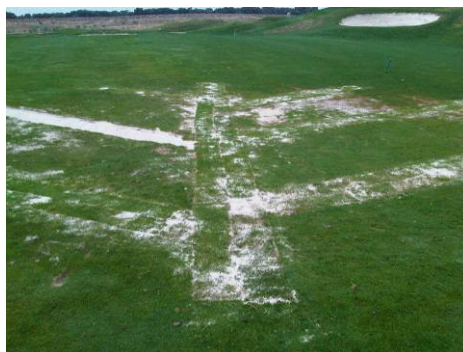
## 2.1. Drenajes:

Se evacua el agua por un sistema de tubos de drenaje. El agua debe llegar al tubo para poder llegar al sistema de evacuación.

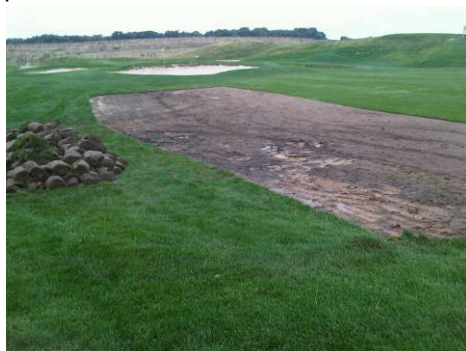
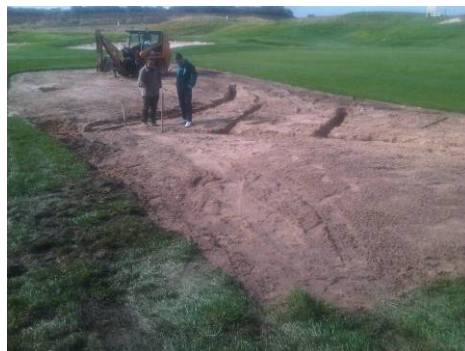
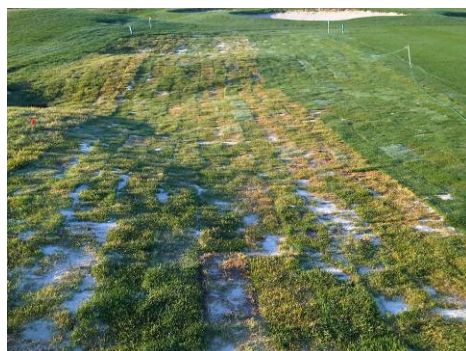
## 2.2 Hoyas:

Otra de las labores a realizar es la de las hoyas de recogida de agua, principalmente instaladas en puntos bajos del recorrido y el agua directamente pasa al tubo de salida.
