REAL FEDERACIÓN ESPAÑOLA DE GOLF

## **EL ROBLEDAL SEPTIEMBRE 2011**

Tras la visita realizada el pasado 21 Septiembre a las instalaciones del campo de golf “El Robledal” (Madrid), dónde se tuvo la oportunidad de observar el estado del campo e intercambiar impresiones con la directiva del mismo, pasamos a resumir brevemente los aspectos más destacados de la visita.

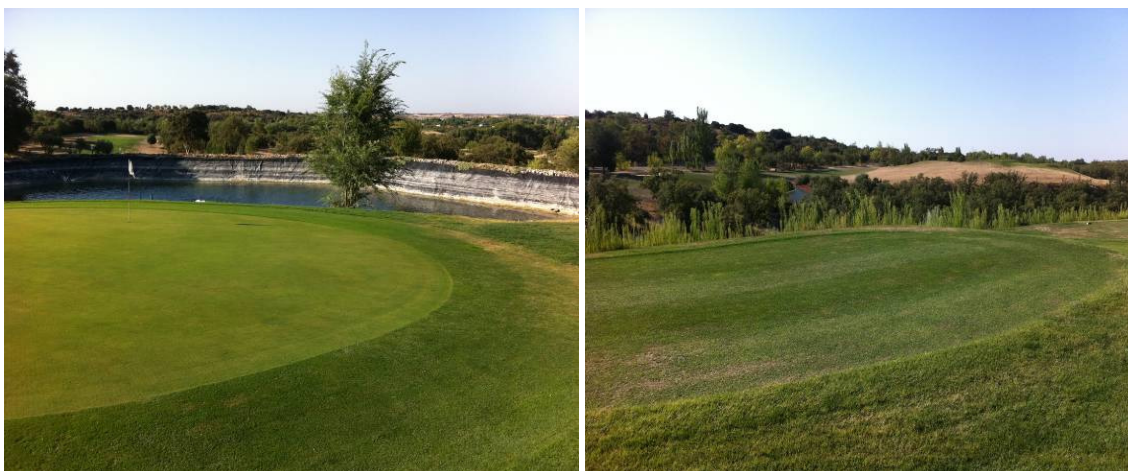
- Las repercusiones que esta escasez de agua supone:
  - Limitación a la hora de regar, priorizando en greens y tees, zonas más importantes para el juego y que deben ser presentadas en mejor estado (**Foto 1**).

Foto 1. Imagen de green y tee en buen estado

Como conclusión final, se recomienda la necesidad de aumentar el suministro hídrico que asegure el riego de la práctica totalidad del campo de golf, cifra que ronda los 2.000 m<sup>3</sup> diarios en los meses de máxima demanda los cuales coinciden con períodos de máximas temperaturas, que asegurarán un campo en óptimas condiciones para el juego y con óptimo desarrollo fisiológico para la planta.

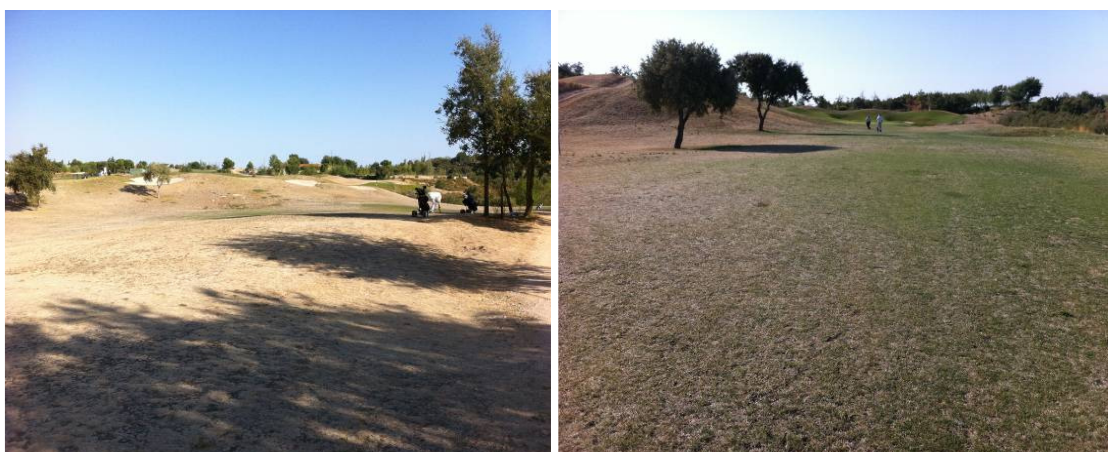
- Para el máximo aprovechamiento de la escasa disponibilidad hídrica de que dispone el campo de golf “El Robledal”, las demás zonas del campo no están siendo regadas lo que influye directamente en el estado del mismo, presentando pérdida de densidad de planta en la práctica totalidad de dichas zonas no regadas: calles, rough,... (**Foto 2**).

- Para subsanar tal problema, tanto de falta de densidad como de ausencia total de ella, se acude a una resiembra anual de las zonas afectadas para poder presentar un mejor aspecto que posibilite la práctica del golf. Esta labor que supone un esfuerzo de recursos y dinero cae en saco roto ya que la falta de suministro hídrico posterior en las épocas más desfavorables provocará la nueva pérdida de densidad de las zonas resembradas.

Foto 2. Vistas de calles con pérdida total de densidad

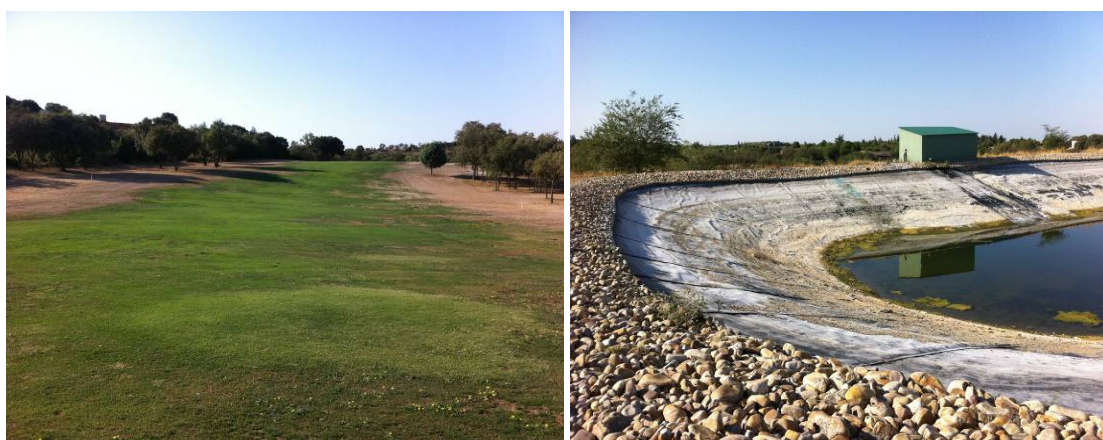
- Además de la pérdida de densidad de planta, el cual otorga un estado prácticamente desértico en varias zonas, la ausencia de riego fomenta la aparición de malas hierbas que invaden las zonas dónde deberían estar establecidas las especies cespitosas deseadas para la práctica del golf (Foto 3.).
- Si a todo ello le unimos que la escasez hídrica provoca la no realización de prácticas y labores necesarias en un campo de golf tales como abonados, recebos, tratamientos fitosanitarios, etc... los cuales van acompañados de riegos para su correcta aplicación; provoca que el estado del campo se vaya deteriorando de forma prácticamente irreversible, y que su recuperación sea muy dificultosa si prosigue este estado de limitaciones hídricas.

Foto 3. Imagen de calle con presencia de malas hierbas y aspecto actual de un lago
