## **GREEN SECTION RFEG AUDITORÍA DE RIEGO**

**CAMPO DE GOLF DE LA  
BASE AÉREA DE TORREJÓN**

MAYO, 2012

## **INFORME DEL CAMPO DE GOLF B.A. TORREJÓN: AUDITORIA DE RIEGO B.A. TORREJÓN DE ARDOZ**

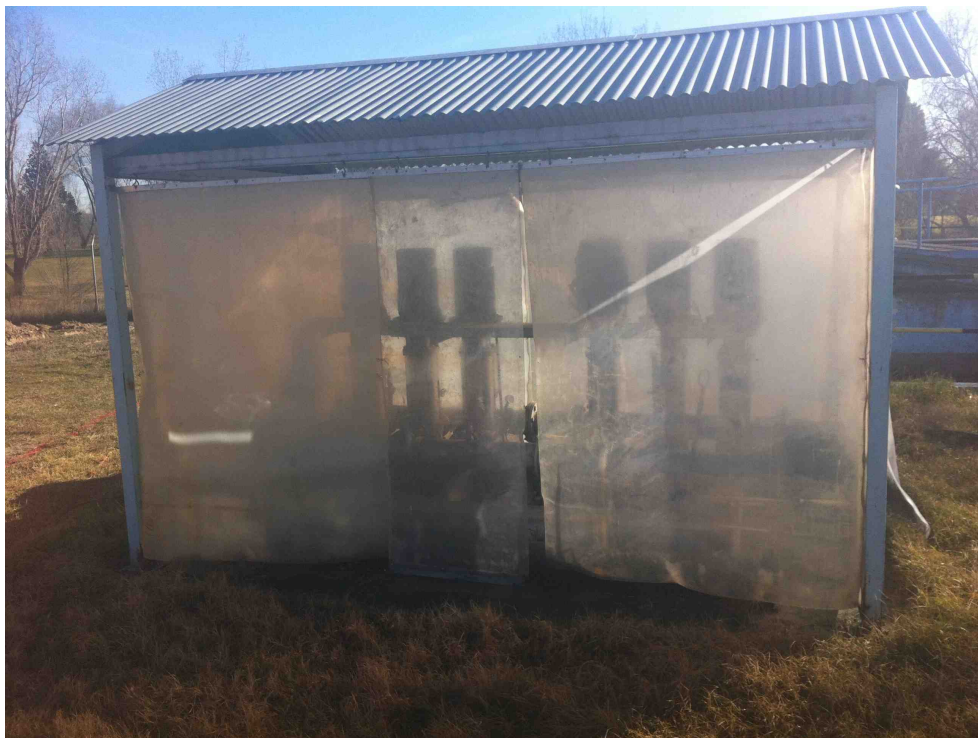
El sistema de bombeo consta de 6 bombas verticales Grundfos, las cuales operan a una presión de 9 Atm. Cabe destacar, que estas bombas se encuentran a la intemperie y que se hace necesario la construcción de una caseta para protegerlas de los agentes ambientales y por tanto de un **deterioro acelerado**.

**Foto 1: Detalle del sistema de bombeo. Nótese que las bombas se encuentran a la intemperie expuestas a los agentes atmosféricos.**

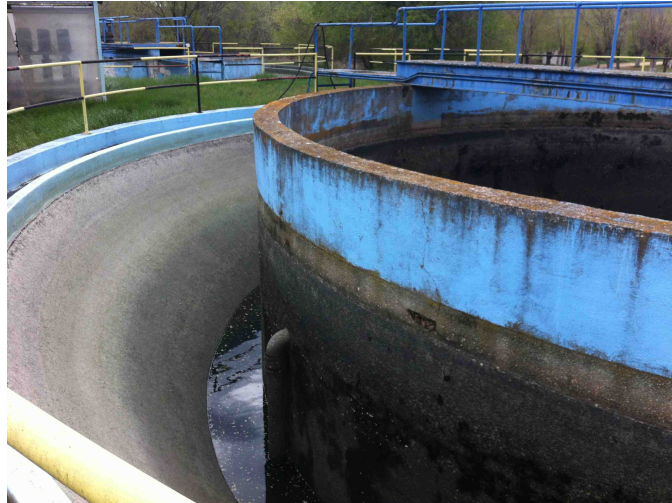
**Foto 2: Detalle de uno de los depósitos de los que cuenta el campo.**

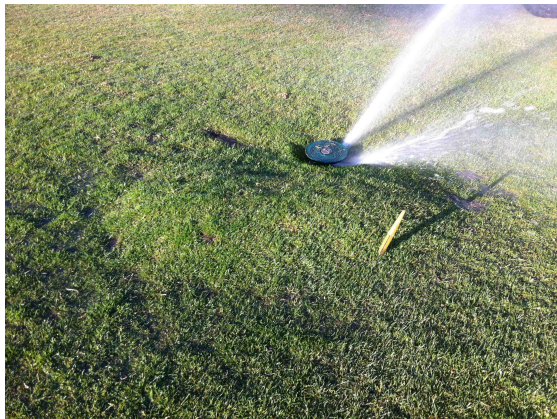
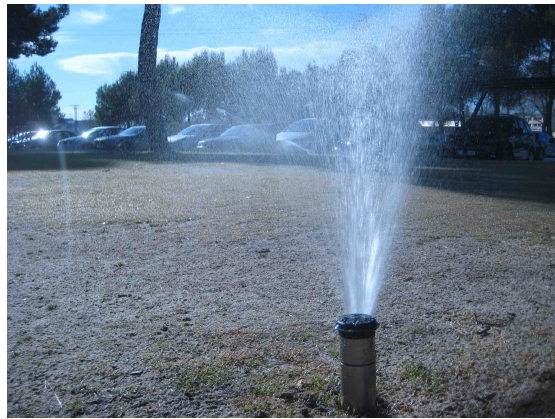
El estado de estos aspersores en toda la extensión del campo es muy preocupante, ya que en su totalidad se encuentran desnivelados, hundidos, holgados y funcionan mal. En muchos casos están incompletos, es decir les faltan piezas del tambor ó del cuerpo, lo que resulta en la salida del agua por la base del aspersor en lugar de por la boquilla. Además, la cobertura y solape del riego es muy deficiente convergiendo en muchos casos aspersores de jardín con aspersores específicos de campos de golf. Estos aspersores van a diferentes velocidades y sus caudales y presión de trabajo son distintos, lo cual sumado a que se encuentran a mucha distancia unos de otros y que se encuentran casi enterrados hace imposible un riego uniforme.

**Foto 3: Detalle del mal estado de los aspersores F 51 (Izq) y de la disparidad en cuanto a tipos de aspersores que hay en una misma superficie (Dcha.) Nótese en la foto de la izquierda como el aspersor, al estar tan bajo con respecto al terreno, inyecta el agua en el perfil del suelo.**

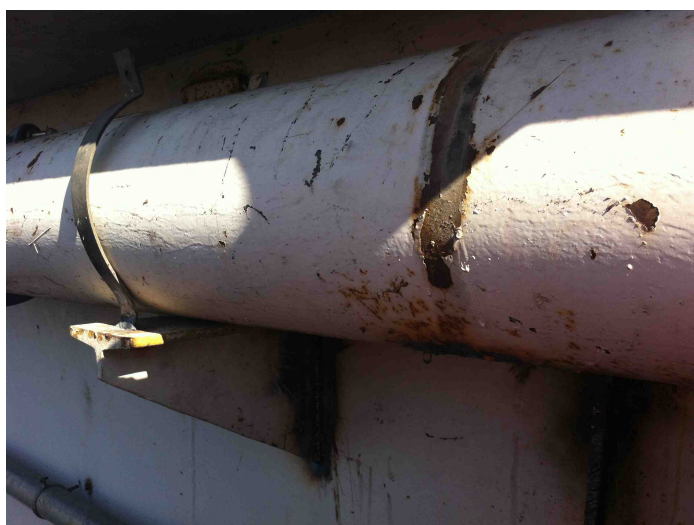
Foto 4: Detalle del tramo de la tubería general en acero galvanizado.

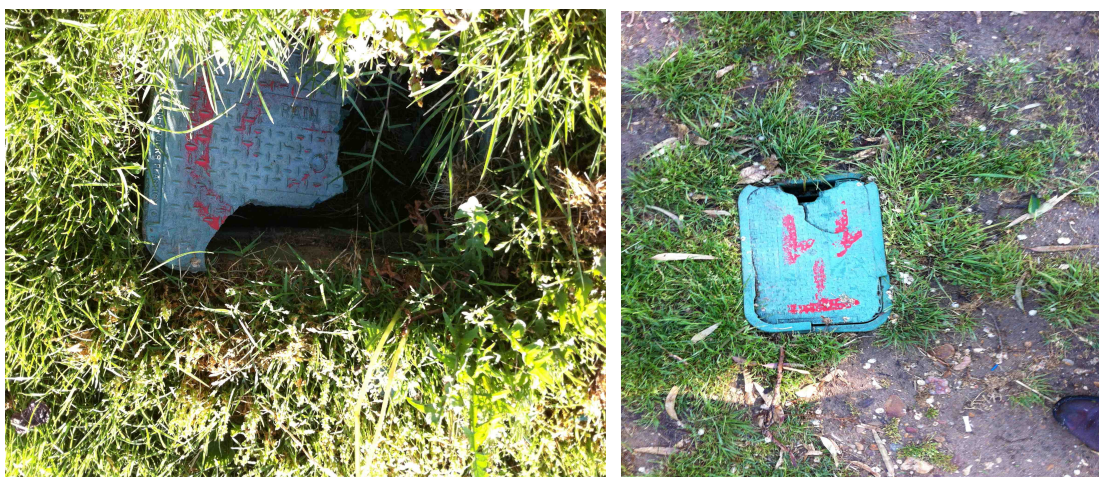
Las cajas contenedoras de válvulas o arquetas se encuentran rotas o quebradas, y se hace necesario señalizarlas correctamente por la ausencia de un mapa del riego. Es por tanto importante, reponer las arquetas que se encuentren deterioradas tanto para prevenir daños a jugadores como para proteger las válvulas y elementos de riego que se encuentren dentro de ellas.

Foto 5: Detalle del estado de las arquetas de riego.

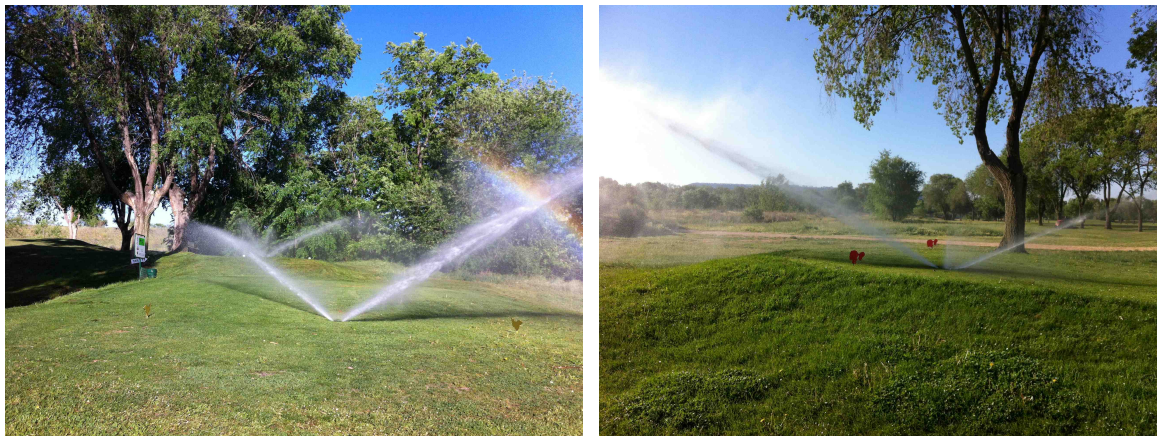
El sistema de riego en los Tees se encuentra muy mal dimensionado, ya que la mayoría de los aspersores se encuentran dentro de las plataformas, sin tener en la mayoría de los casos otro aspersor que solape. Además, los aspersores son demasiado potentes para las reducidas dimensiones de las plataformas por lo que en la mayoría de los casos suele echar el agua fuera de éstas. Para agravar aun más la situación, suelen encontrarse diferentes tipos de aspersor en un mismo tee, a menudo con distintas características de riego, lo que dificulta en gran medida un riego uniforme.

Foto 6: Detalle de aspersores dentro de plataformas de Tees. Nótese como el agua es arrojada fuera de las plataformas.

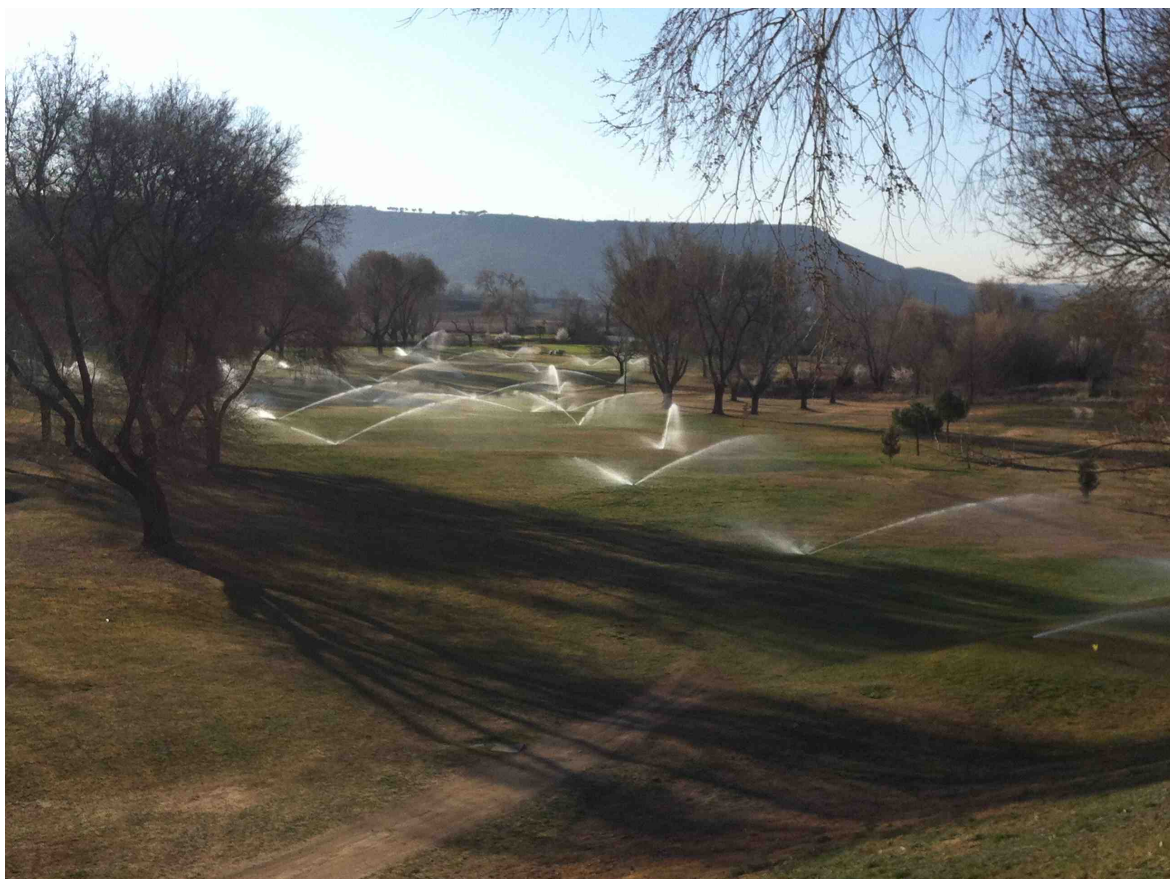
Foto 7: Detalle de solape de la calle 1. Nótese como incluso a simple vista se puede observar como el solape no es de cabeza a cabeza de riego y como al principio de la calle sólo hay una línea de aspersores.

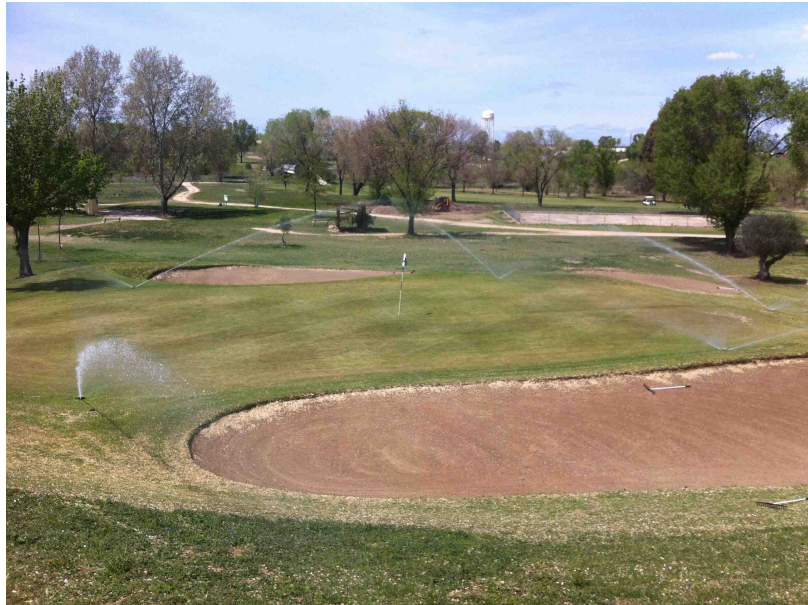
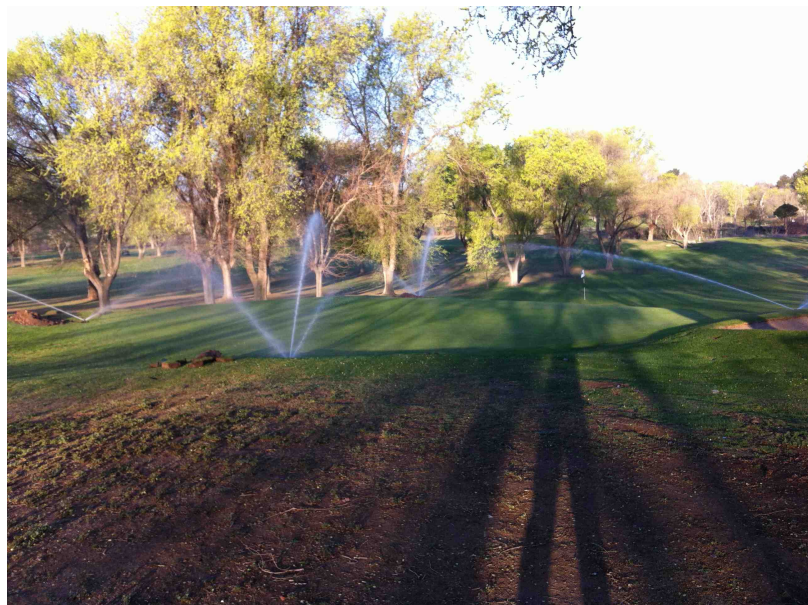
Foto 8: Detalle del solape en el green 16 (arriba) y del hoyo 7 (abajo), éste último después de haber sido modificado su sistema de riego.
