## **GREEN SECTION RFEG AUDITORÍA MAQUINARIA**

**CLUB DE GOLF DON CAYO**

Mayo, 2013

## **AUDITORÍA DE MAQUINARIA DEL CLUB DE GOLF DON CAYO.**

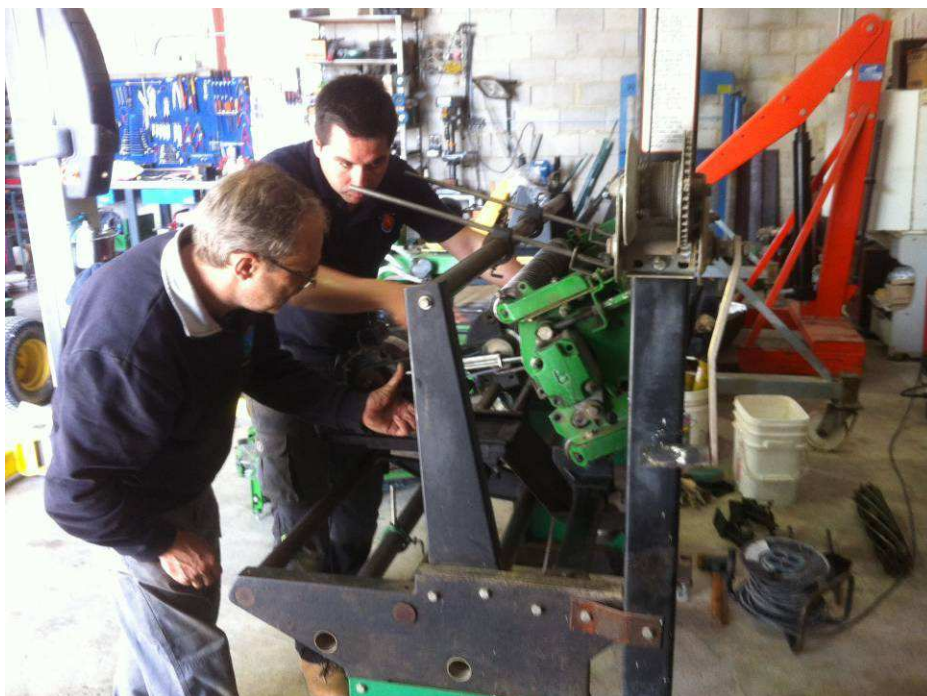
### **Foley United 388**

Es un modelo de rectificadora de molinetes para máquinas de corte de césped helicoidales ya anticuado pero su uso es muy simple y efectivo. Elimina la conicidad de los molinetes y puede rectificar cada unidad de corte en unos quince minutos una vez preparada. En el mantenimiento de un campo de golf de estas características ofrece el servicio necesario sin necesitar una renovación o subcontratación, siempre y cuando haya tiempo para su uso.

El mecánico José Luis aprendió su forma de uso de la mano de Miguel Ángel Guerra, Jefe de mecánica de la RFEG, llegando a rectificar él mismo varias unidades de forma impecable. A partir de ahora no debería haber motivo para que la calidad de corte de las máquinas no estén al día.

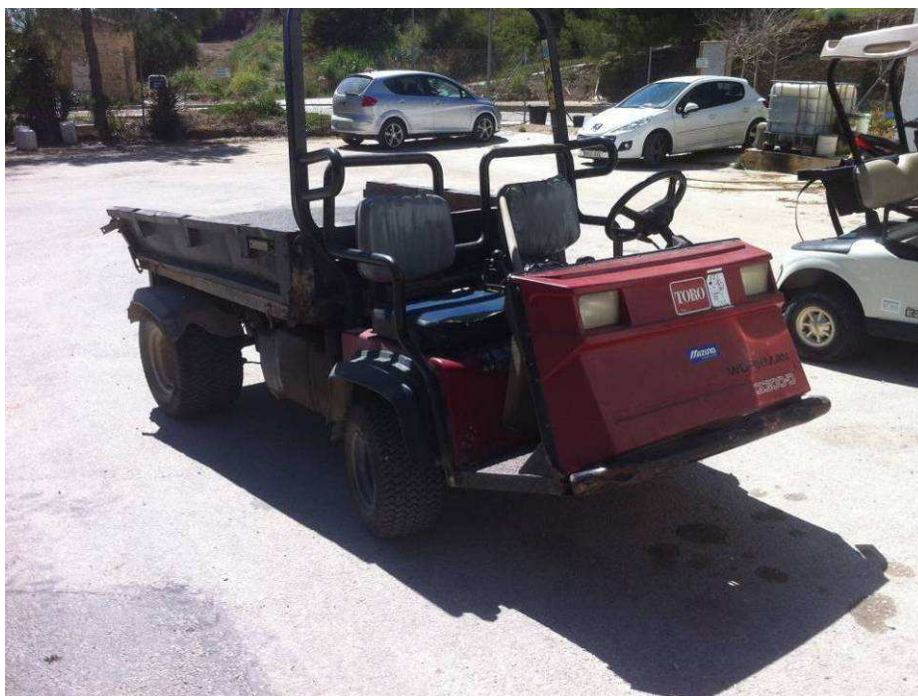
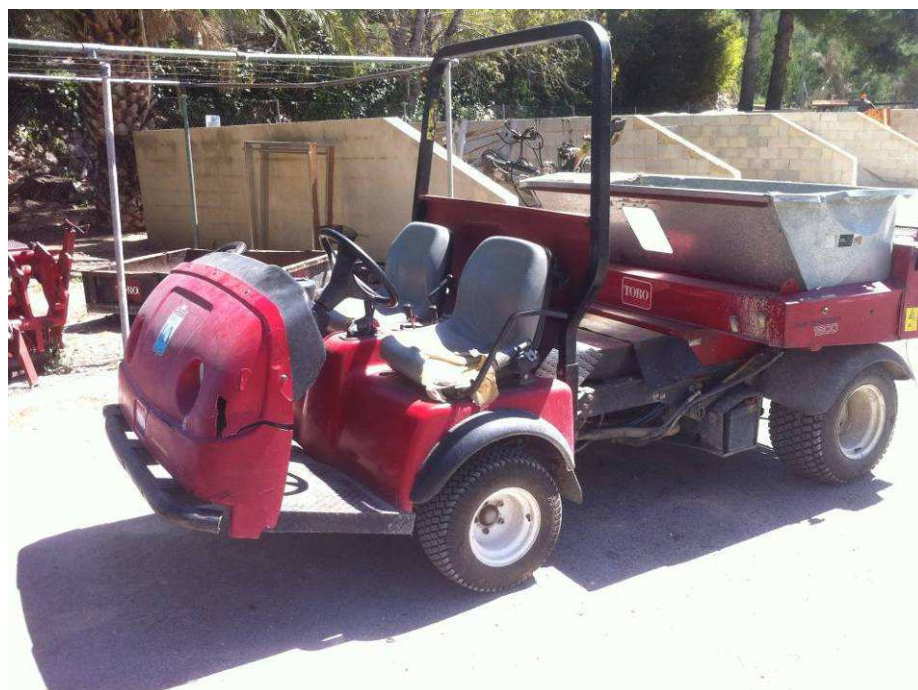
### John Deere 2500 (2.901 hrs) sin groomer

El estado de la máquina es bueno en general, si bien su velocidad es muy elevada, perjudicial tanto para la calidad de corte como para la integridad de la máquina, que con las irregularidades del terreno sufre al golpearse y acorta su vida útil debido a la

aparición de holguras. Se recomienda su drástica reducción. Ésta se realiza mediante un tornillo que retiene el pedal del acelerador. La longitud de ese tornillo puede ser suministrada por el distribuidor de maquinaria de golf John Deere que suministre al club.

Las unidades de corte presentan buen estado si bien necesita un reajuste general de ángulos.

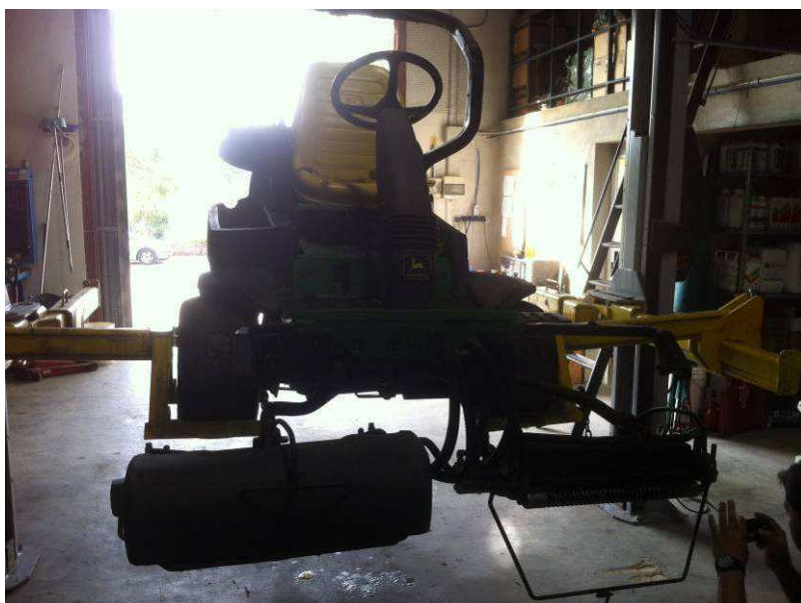
### **John Deere 3235 C (289 hrs. Horómetro averiado).**

Esta segadora helicoidal de cinco unidades de 7" presenta un buen estado general, si bien sus unidades de corte necesitan un rectificado de forma urgente y el cambio de las contracuchillas, ya que el desgaste de sus puntos de corte hace que estén completamente fuera de los ángulos necesarios para realizar el corte de forma precisa.

En lo referente a unidades de corte, también se hace necesario revisar los rodamientos tanto de los molinetes como de los rodillos.

Todos los interruptores de seguridad están por revisar, sustituyendo los que hayan sido anulados ya que están todos manipulados.

La velocidad de traslación de la máquina respecto a la de corte está completamente desajustada, de hecho el mecanismo que la regula no funciona, por lo que se recomienda que se reconstruya si se pretende obtener una calidad de corte adecuada.

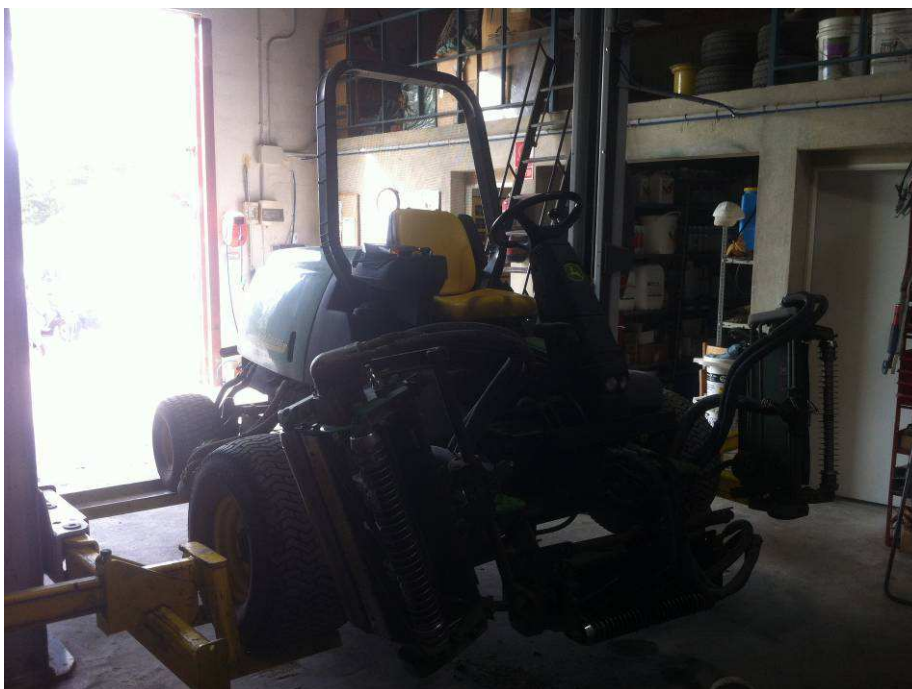
### **Jacobsen LF 800 (4.477 hrs)**

Posee cinco unidades de corte helicoidal de 7". Su estado es bueno en general, si bien en lo referente a las unidades de corte los molinetes presentan unos ángulos de corte adecuados, las contracuchillas necesitan ser sustituidas debido al desgaste que presentan, por lo que recomendamos efectuar un ligero rectificado de los mismos, ya que se van a modificar los ajustes.

Los interruptores de seguridad necesitan ser revisados, ya que muchos de ellos han sido manipulados.

La velocidad de traslación de la máquina respecto a la de corte está completamente desajustada, el tornillo que hace de tope al acelerador está regulado al máximo de velocidad de la máquina, por lo que convendría informarse de los distintos ajustes en relación a las alturas de corte que se estén utilizando si se pretende obtener una calidad de corte adecuada.

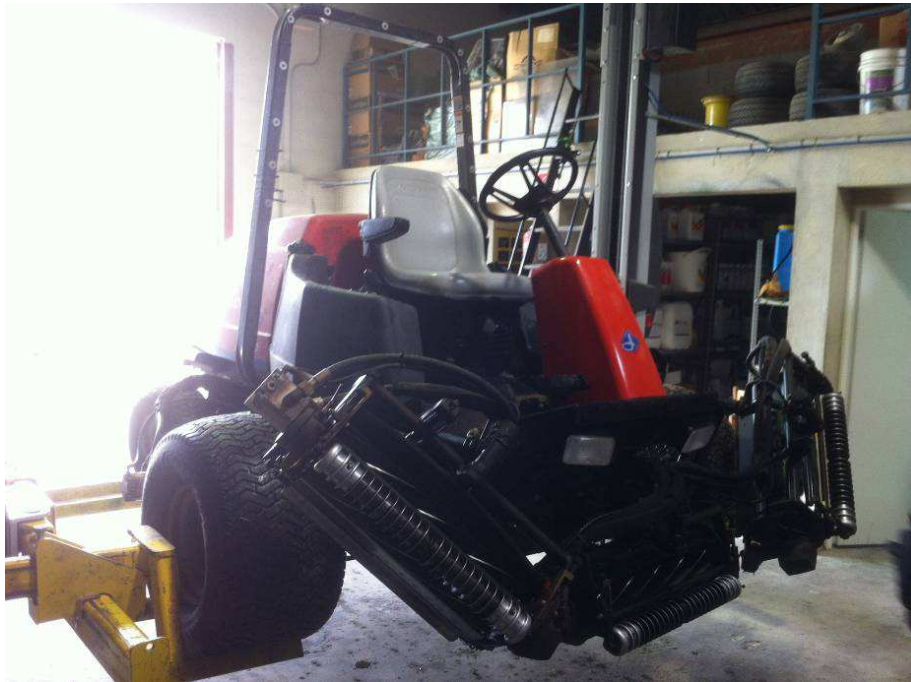
### **John deere 2653 A (2.440 hrs)**

El estado general de la máquina es muy bueno. La calidad de corte que presenta es buena. Los interruptores de seguridad deben ser revisados al haber sido manipulados.

El sensor de apagado de las unidades de corte al levantar los molinetes está desajustado. Ha de ser correctamente calibrado, ya que cuando los molinetes giran contra las contracuchillas siempre son refrigerados por los líquidos presentes en la superficie de la hoja de la planta tales como agua, rocío o incluso la savia. Al dar vueltas sin estar cortando ninguna parte de la planta no son refrigerados por ningún líquido, lo que da paso al sobrecalentamiento de las superficies de corte, lo que causa su dilatación y prematuro desgaste al modificarse sus longitudes iniciales y sobreexponerse a la fricción entre ellos. De aquí deducimos que una unidad de corte no debe **nunca** girar sin cortar durante varios segundos.

La velocidad de la máquina debe ser ajustada

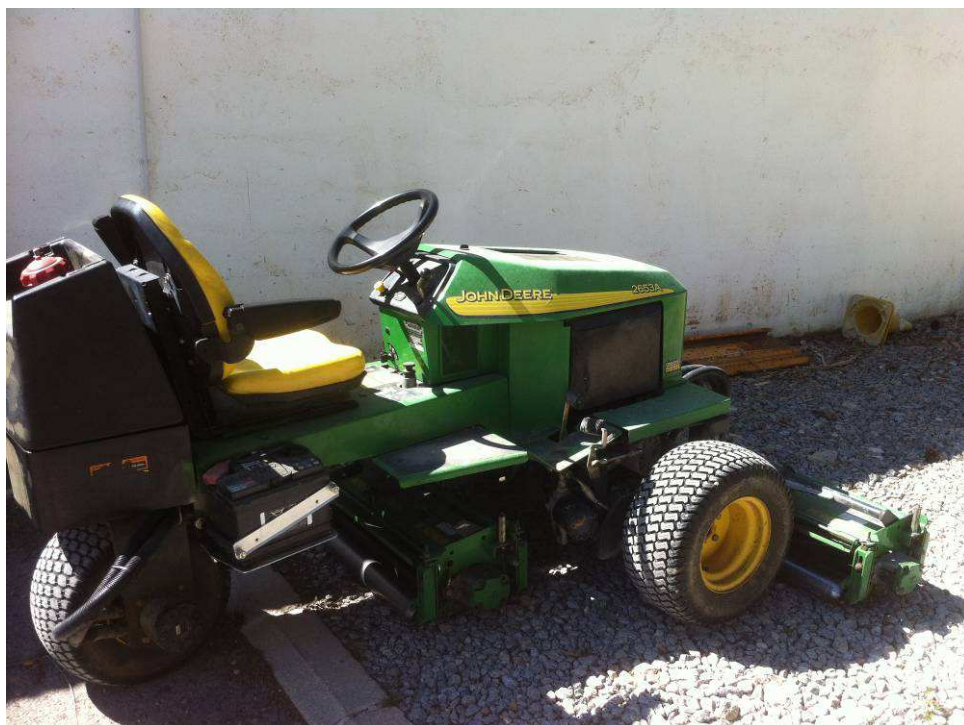
### **John Deere 1445**

La máquina presenta un buen estado en general, si bien presenta los desgastes típicos de este tipo de maquinaria. Hay que tener en cuenta que el sistema de corte es rotativo, cuenta con una plataforma que aloja tres ejes de fijación flexible en este caso para adaptarse a los desniveles del terreno.

El diseño de éste tipo de plataforma hace que la rotura de correas de la transmisión sea una avería frecuente y añade la peligrosidad de que al calentarse la correa en caso de que patine pueden salir ardiendo los restos de siega que se introducen bajo las protecciones de plástico de las zonas móviles.

En esta unidad de plataforma alguna rueda presenta los rodamientos estropeados, algo que no es preocupante para el corte, ya que no se les exige precisión, pero quizás si no se reparan acaben produciendo holguras en los ejes de las ruedas y en los soportes de las mismas, haciendo más cara y engorrosa la reparación.

Se pudo comprobar que los rodamientos de los ejes de las cuchillas también presentan un poco de desgaste, algo normal, debido a los constantes golpes laterales que sufren los ejes de corte. Se debe contar con rodamientos y retenes en stock, ya que su avería es frecuente.

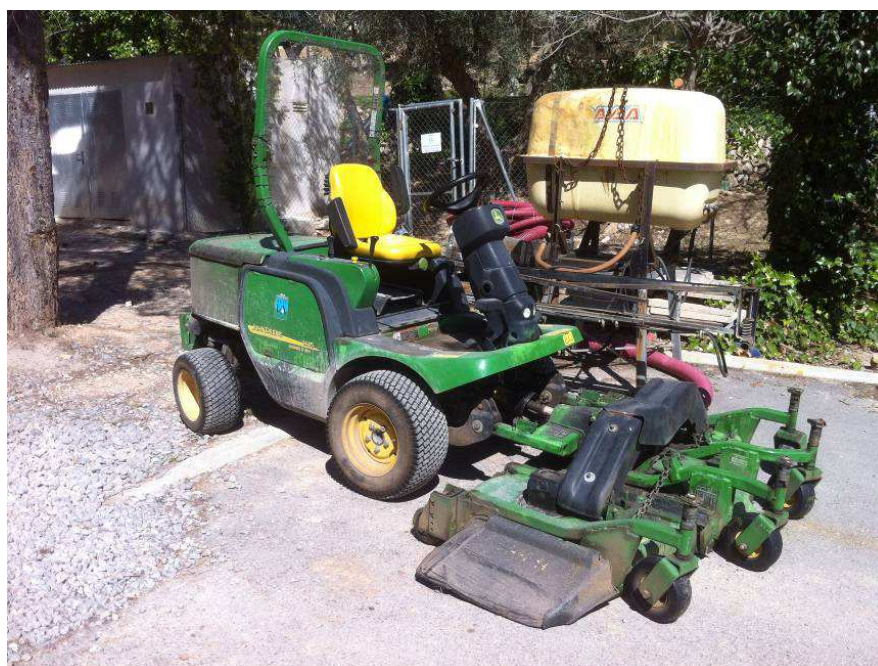
### **John Deere F 1145 (5.756 hrs))**

Esta máquina es muy similar al modelo mencionado anteriormente aunque en este caso, la plataforma no es flexible y se forma tan sólo de un cuerpo. Sus averías frecuentes y ajustes es similar a la anterior.

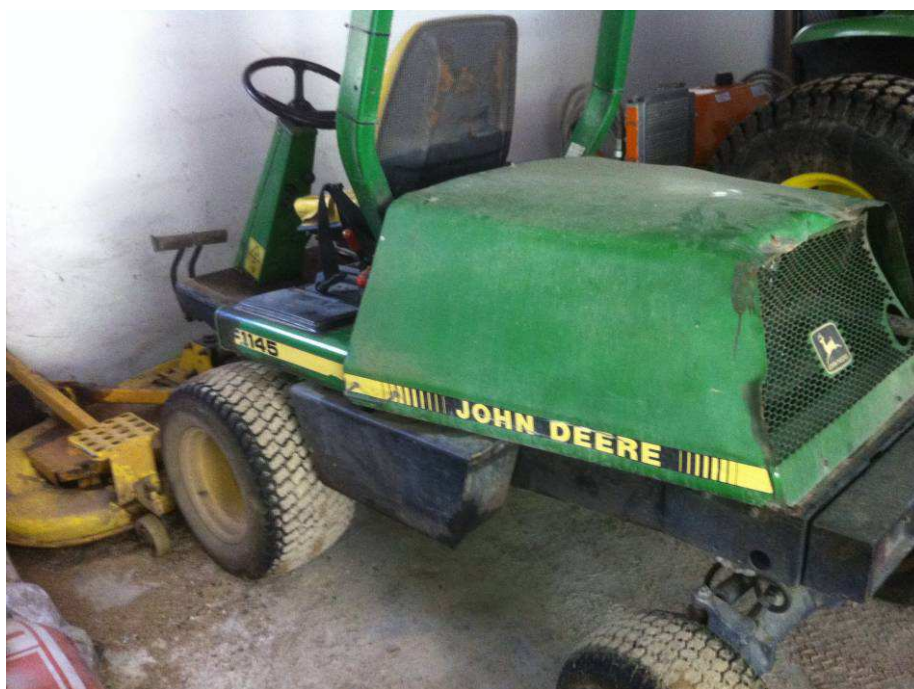
### John Deere 1.200 (6.529 hrs)

La rastrilladora de bunkers presenta muy buen estado a pesar de sus elevadas horas de uso, ya que realiza su labor de forma diaria. No suele presentar averías ni ajustes, tan sólo el desgaste de sus rastrillos. En la actualidad presentan un buen estado.
