## **GREEN SECTION RFEG**

**REAL CLUB DE GOLF LAS BRISAS**

## **INFORME REAL CLUB DE GOLF LAS BRISAS**

### **OCTUBRE 2013**

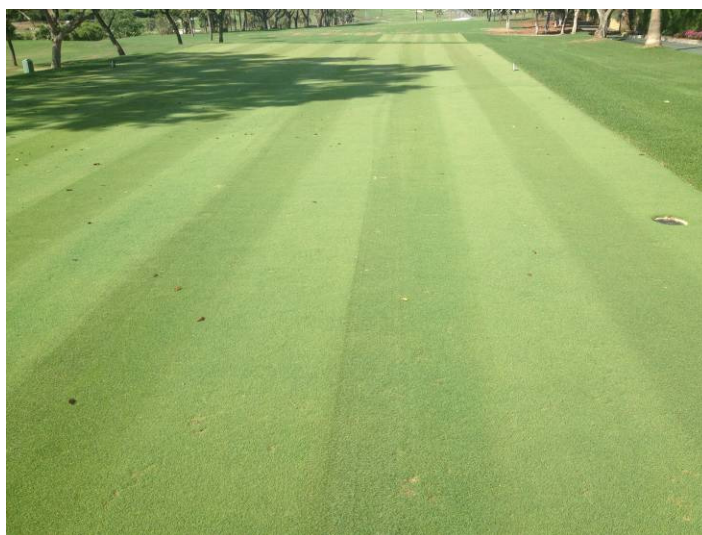
Foto 1. Vista general del tee del hoyo 1.

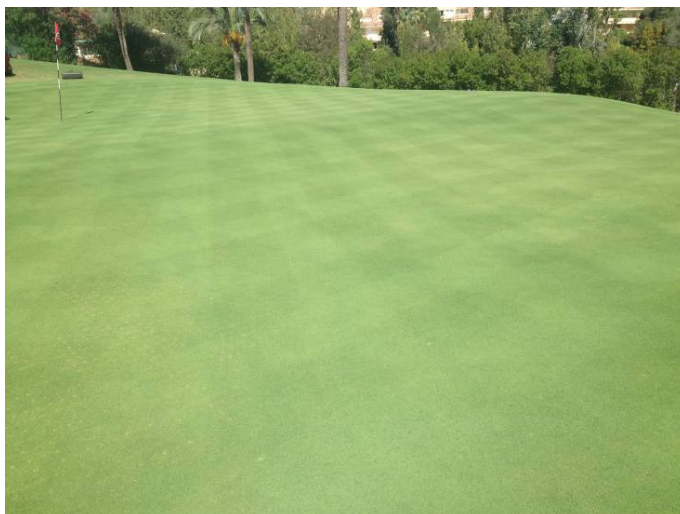
Foto 2. Vista general del green del hoyo 2.

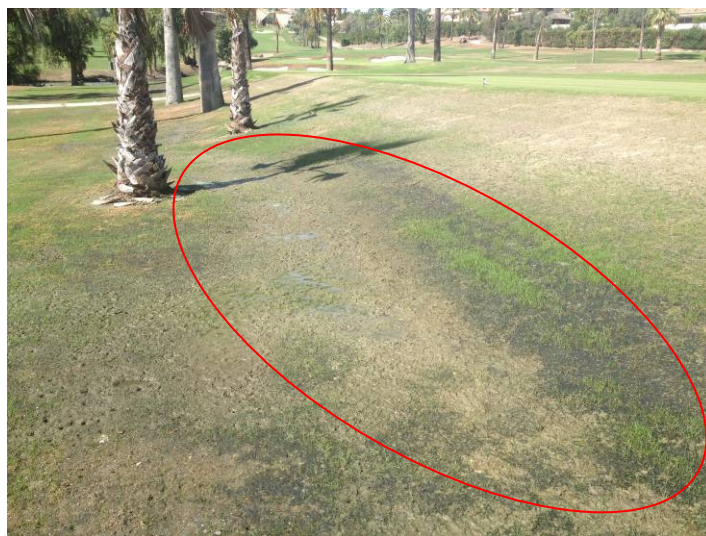
1. No se dispone de arquetas de recogida de agua por lo que el drenaje superficial es insuficiente.
2. No existe un *sand capping* necesario para poder realizar un mejor manejo del agua y a su vez para que la planta disponga de una mejor zona radicular. Otro de los problemas derivados de la no utilización de una capa de arena a lo largo de todo el recorrido se localiza en las zonas laterales de las plataformas de los tees (Foto 4) y zonas donde finaliza la reforma del antegreen (Foto 5), ya que el agua, una vez satura todo el perfil de arena, comienza a drenar por la zona donde finaliza la capa de arena localizada en el lateral de la plataforma de tees y en el inicio de la zona de calle, ambas zonas sin capa de arena.

Foto 4. Zona lateral de tee con problemas de drenaje.

- a. Mejorar la pluviometría del sistema de riego.
- b. Incorporar arena en calles (*sand capping*), a través de pinchados y recebos agresivos.
- c. Favorecer la recogida de agua por medio de arquetas.
- d. Fomentar la bermuda de “pared a pared”. Se considera que cualquier especie de clima frío (cool season), no es viable teniendo en cuenta las características de suelo-agua que se dan en el RCG Las Brisas.

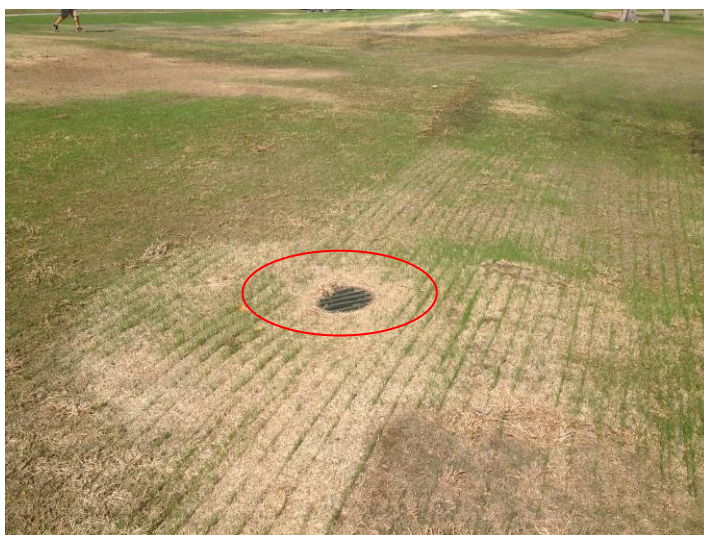
- c. Se realizan arquetas de recogida de agua superficial (Foto 6) y se establece un *planning* agresivo de pinchados y recebos con el objetivo de mejorar el perfil de la zona radicular, mejorar la capacidad de filtración y mejorar la uniformidad del terreno.

Foto 6. Arqueta de recogida de agua superficial.

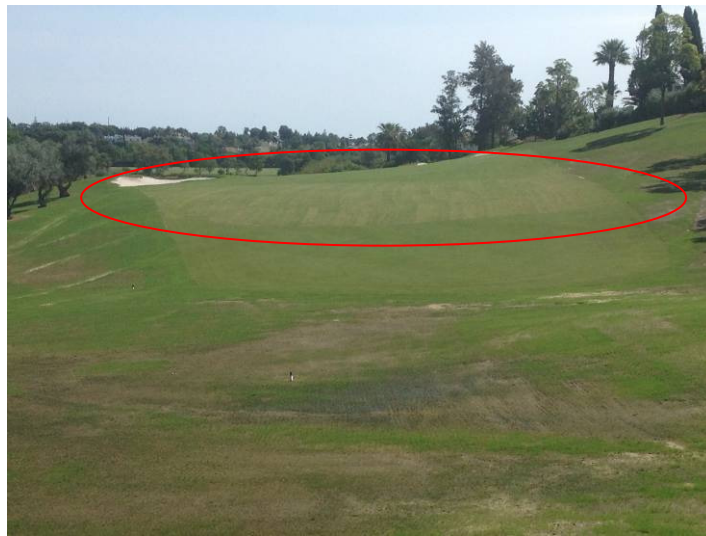
Foto 7. Desmonte de terreno realizado durante la renovación.

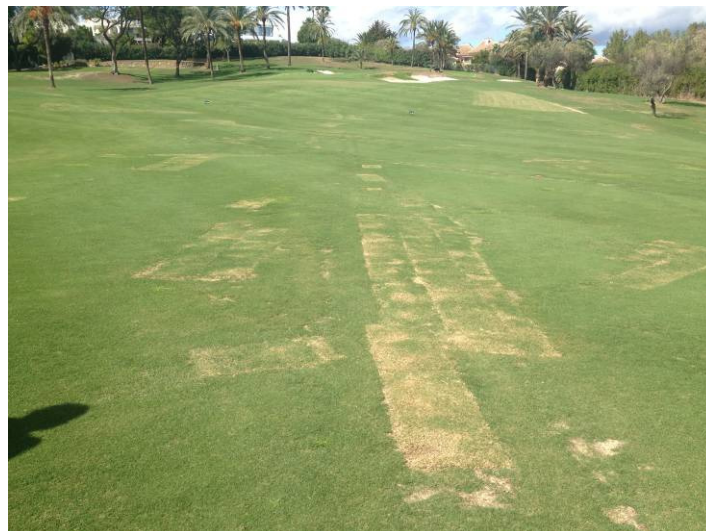
Foto 8. Zonas de colocación de tepe.
