## **GREEN SECTION RFEG INFORME MENSUAL**

**PRADERA CENTRO NACIONAL DE GOLF**

Octubre, 2014

**PD.11.2014**

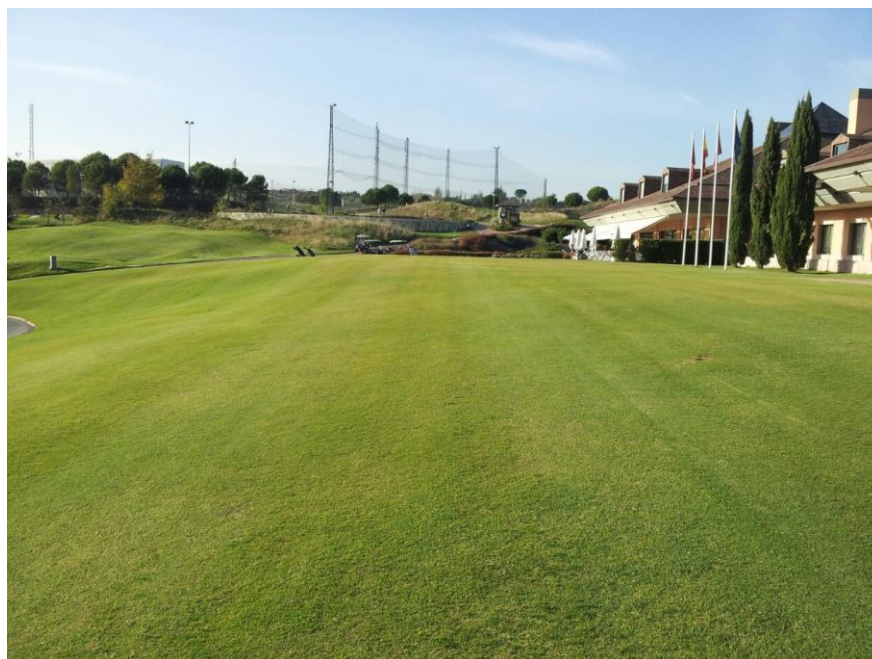
Durante el mes de Octubre, se ha caracterizado por un aumento de las precipitaciones con respecto al mes anterior mientras que las temperaturas se han mantenido con un promedio diurna de 20 °C. Esto ha favorecido de manera positiva al estado general de la pradera, que continúa manteniéndose con crecimiento y color.

Foto 1. Estado general de la Pradera.

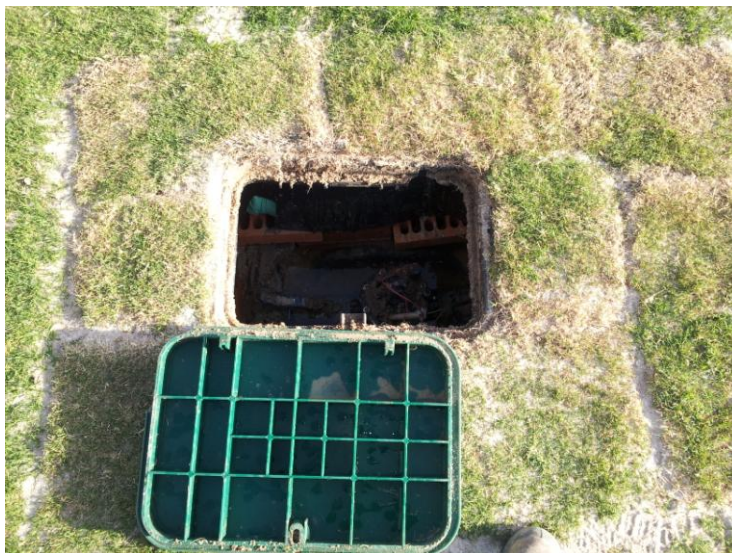
\* Electroválvula de riego: Existían problemas de pérdidas de agua en la electroválvula de la estación 3. Aprovechando las primeras semanas de Octubre, con el riego interrumpido, se procedió a su sustitución de la siguiente manera:

Foto 3: Electroválvula nueva con arqueta nivelada.

- Extracción del tepes de bermuda.
- Se abrió una zanja para extraer y limpiar la arqueta que protege la electroválvula y las tuberías que la conectan.
- Sustitución de la electroválvula (de 2" con regulador de caudal) por otra nueva y se realizó una prueba corta de riego para regular la presión.
- Se colocó y niveló la arqueta sobre la electroválvula y un plástico alrededor para mayor protección y fijación de la tierra.
- Se rellenó la zanja con tierra nueva y se instaló de nuevo el tepes.

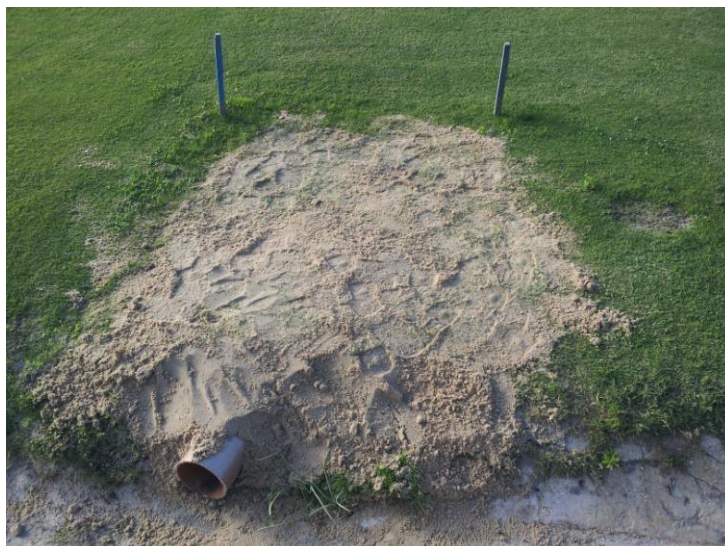
\* De drenaje: Con las lluvias, la tierra que sustentaba el extremo de la tubería nueva de desagüe instalada, se desmoronó, por lo que se ha restablecido por otra nueva junto con la plantación de esquejes nuevos de bermuda recogidos tras la siega de la pradera.

Foto 4: Aporte de tierra nueva.

- Recebar con arena, una vez a la semana, la zona de la tubería de drenaje para subir gradualmente el nivel del terreno.
- Prueba de aplicación de Kerb (Tratamiento Preemergente contra las malas hierbas anuales de invierno), a razón de 1 litro/Ha.

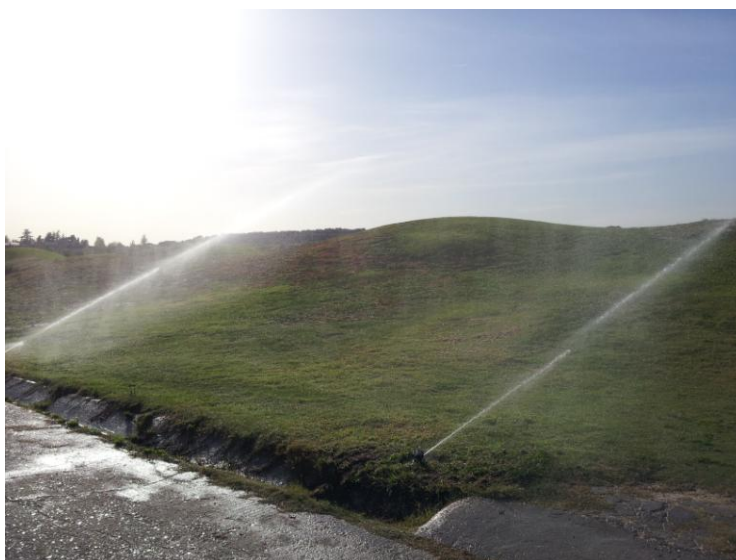
\* Aspersores: Sustitución de los dos aspersores rotos de la estación 8 (situados fuera de la pradera con riego hacia el rough del campo) por otros nuevos. Se comprobaron su correcto funcionamiento con sus respectivos ángulos de giro y riego de los mismos hacia el rough.

Foto 4: Aspersores nuevos estación 8.

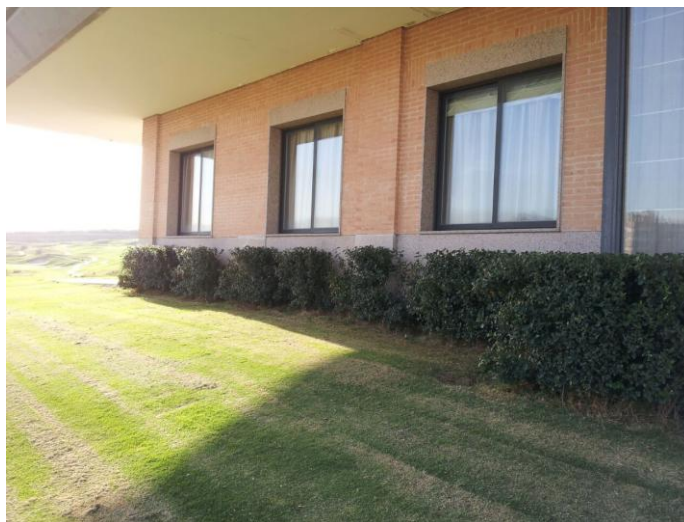
Foto 5: Poda de parterres.
