## **GREEN SECTION RFEG INFORME MENSUAL**

**PRADERA CENTRO NACIONAL DE GOLF**

Septiembre, 2014

**PD.10.2014**

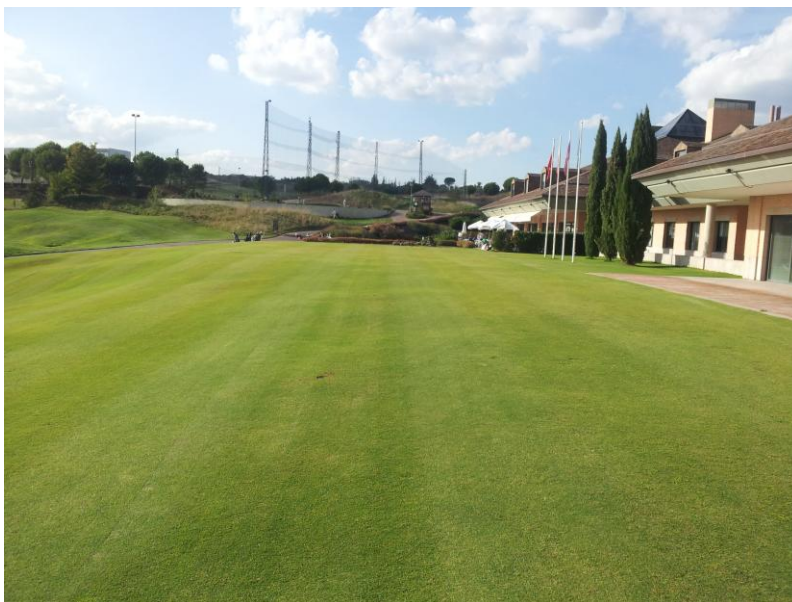
Foto 1. Estado general de la Pradera

Durante el mes de Septiembre, se ha caracterizado por los cambios climatológicos graduales propios de este mes, con la bajada de temperaturas y aparición de las primeras lluvias. Esto ha favorecido de manera positiva al estado general de la pradera, pues la presencia de las malas hierbas anuales de verano (*Digitaria*) se han reducido por completo, y que junto con el adecuado manejo del control de los tiempos de riego y tras las reparaciones de los aspersores y válvula, han ayudado a reducir las secas generalizadas que presentaban al principio de mes, mejorando el aspecto estético general de la misma.

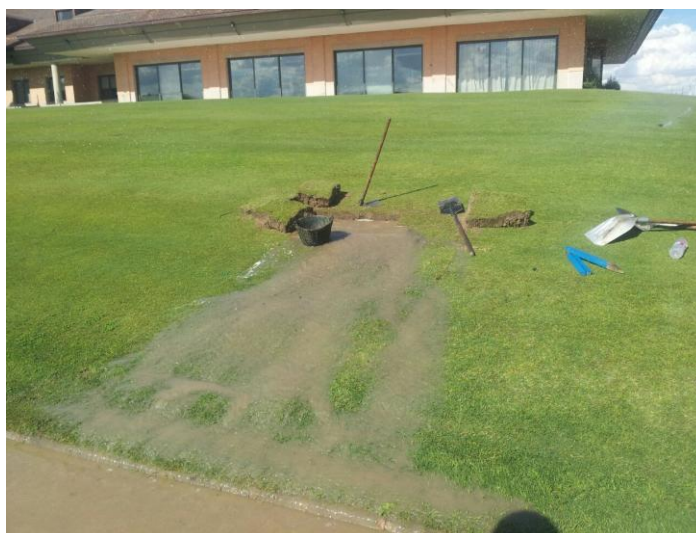
Foto 2. Fuga de agua por el collarín

- De riego: Fuga de agua por el collarín de unión entre tubería de riego principal con la del aspersor. Los tornillos que unen el collarín con la tubería estaban desgastados con el tiempo, provocando la pérdida de agua en esa zona.
- De drenaje: Tubería de desagüe aplastada por la tripleta de siega.
- Válvula de riego: Pérdida de agua en la válvula de la estación 3.

\* Fuga de agua por el collarín de unión de tuberías: Con la aparición de una bolsa de agua sobre la superficie de la pradera, se dedujo que existía pérdida de agua en esa zona. Se localizó y se procedió a su reparación de la siguiente manera.

- Extracción del tepes de bermuda.
- Se abrió una zanja por donde circula la tubería hasta encontrar el collarín de unión de tuberías.
- Se comprobó por dónde estaba la fuga de agua.

- Se cambiaron los tornillos de cierre del collarín y se conectó de nuevo a la tubería.
- Se verificó, con una prueba corta de riego, el correcto funcionamiento del collarín. Se finalizó con el relleno de la zanja y nivelación de los tepes.

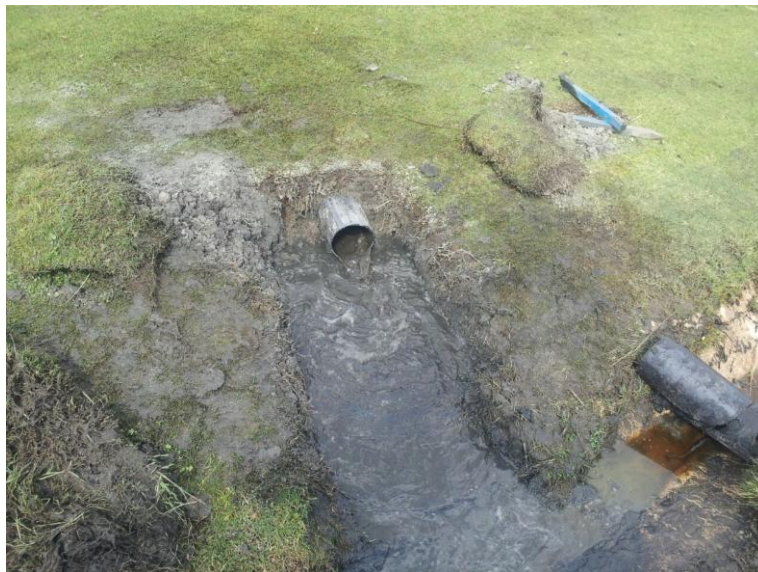
Foto 3. Corte de tubería y limpieza capa negra.

- \* Tubería de drenaje: Durante la siega, la rueda de la tripleta aplastó una tubería de drenaje y quedó encajada en el lugar. La zona de salida de desagüe a la cuneta permaneció taponada y una vez retirada la máquina, se repararon la tubería y zona de desagüe de la siguiente manera.

- Extracción del tepes de la zona colindante a la tubería hasta la cuneta de desagüe.
- Corte de la tubería de drenaje por la zona aplastada.
- Limpieza general de la tubería desde el cabezal o parte superior, con la ayuda de una manguera, hasta la boca de desagüe para destaponarla y comprobar que drene en perfectas condiciones. Se puede observar en la siguiente foto, la acumulación de capa negra producida por las bacterias púrpuras del azufre que se encuentran en estas zonas anóxicas.

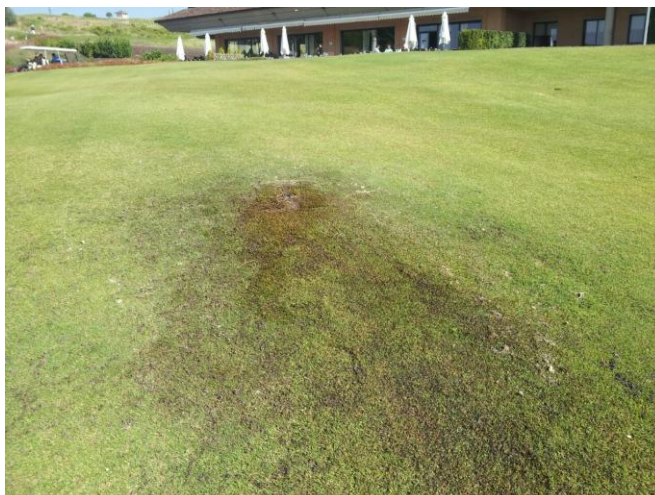
Foto 5. Encharcamiento aspersor estación 3

\* Válvula de riego: Tras la regulación de presión de la electroválvula de la estación 3, el riego funcionó correctamente durante las dos primeras semanas. A partir de la tercera semana, apareció una zona de encharcamiento en uno de los aspersores. Con lo que se procedió de la siguiente forma.

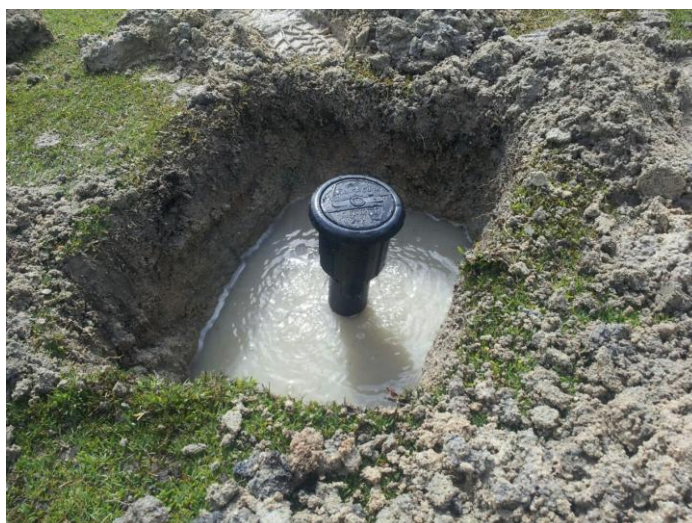
Foto 6. Pérdida de agua por el aspersor

- Se comprobó que el aspersor funcionaba correctamente, pero seguía perdiendo agua una vez terminada la prueba de riego.
- Se retiró el tepes y se extrajo el aspersor, para comprobar si las pérdidas eran por el juego de codos. Pero el estado era correcto.
- Se cambió el aspersor por otro nuevo y al realizar otra prueba corta de riego, se observó cómo continuaba perdiendo agua por la parte superior del aspersor.

- Se comprobó inmediatamente, en la válvula de cierre de la estación, que seguía soltando agua una vez finalizada la prueba de riego. Lo que se dedujo que existe una avería en el cierre de la válvula.

Se ha optado por cortar la llave de paso de la válvula durante el día y abrirla manualmente para regar la estación 3, hasta que se recambie la válvula por otra nueva.
