## **GREEN SECTION RFEG INFORME DE SITUACIÓN**

**BUENAVISTA GOLF, TENERIFE**

Marzo, 2014

**BUE.1.2014**

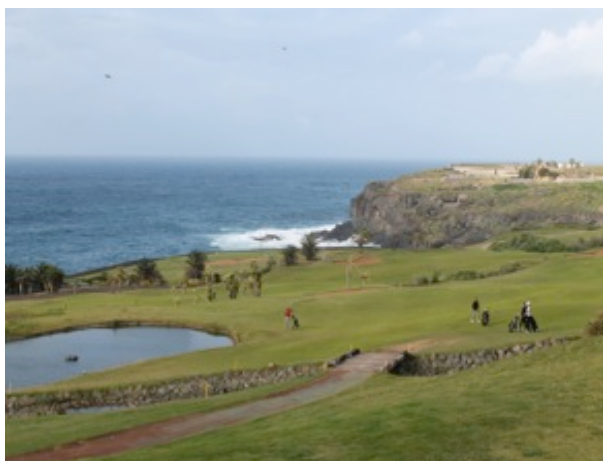
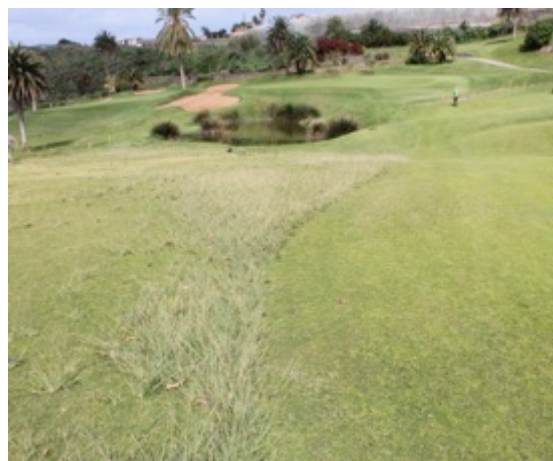
El campo de Buenavista Golf presenta un estado de mantenimiento muy por debajo de los estándares de calidad reflejados en el contrato de explotación. Existe gran mezcla de especies cespitosas y malas hierbas por todo el campo, cuya causa se debe, en gran medida, a un sistema de riego mal gestionado que desemboca en una falta de cobertura global en todas sus zonas de juego.

Imágenes 1 y 2: Panorámica del campo desde la Casa Club y detalle de la contaminación de malas hierbas en el hoyo 1.

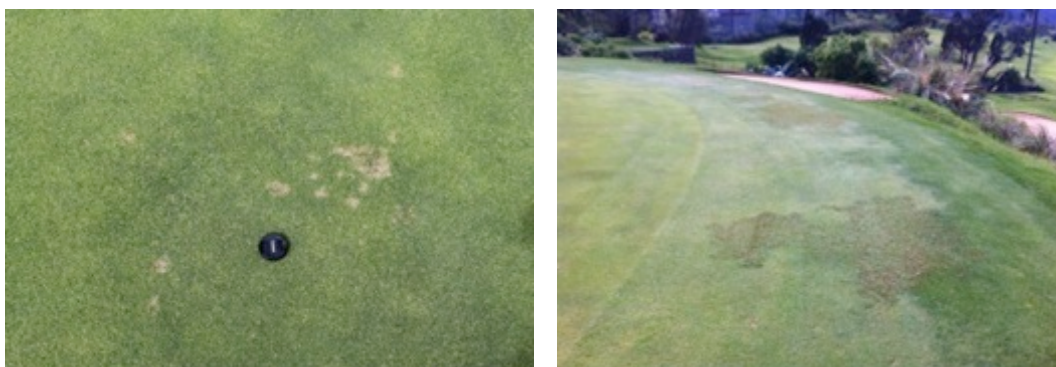
Existe un elevado grado de contaminación de *Bermuda* y *Poa annua*, ésta última llegando a niveles de más del 50% en algunos greens y presencia de enfermedades fúngicas como *Rhizoctonia*, *Bipolaris* y *Sclerotinia*. La mayoría de los antegreens también presentan contaminación de *Kikuyu* que poco a poco va adentrándose también en el green.

Imágenes 3 y 4: Manchas de Dollar spot (*Sclerotinia*) en greens y contaminación de *Kikuyu* en antegreens.

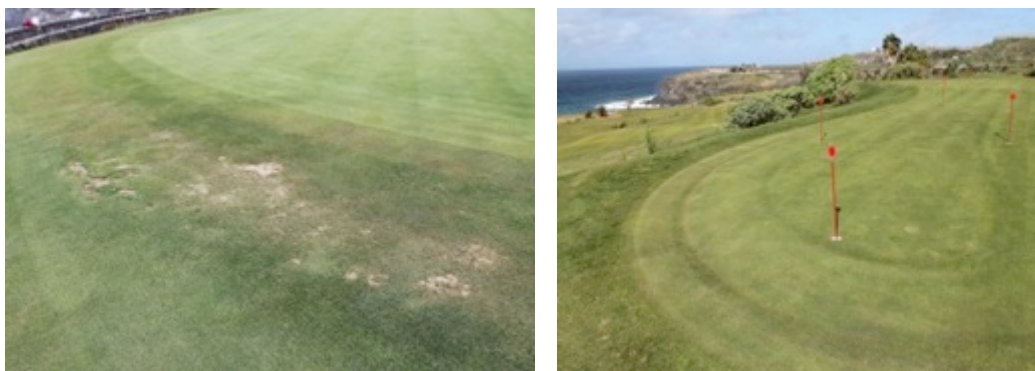
La falta de planificación de labores de aireación y recebado tanto en hueco como en macizo ha desembocado en un aumento del contenido de materia orgánica en el perfil del suelo, que unido a las condiciones de salinidad de la brisa marina, ha desembocado en problemas de infiltración y percolación en el perfil. Este exceso de humedad en superficie, unido al uso continuo de tripletas para la siega, ha provocado el “scalping” y la consiguiente pérdida de cobertura en dichas zonas afectadas.

Imágenes 5 y 6: Pérdida de cobertura vegetal en antegreens y marcas de tripleta en los greens.

- Mantener una rutina de siega en calles y rough para conseguir una definición óptima y un crecimiento superior de la Bermuda. En los greenes, alternar el uso de tripletas con el de manuales y evitar la vuelta de limpieza con la tripleta para no desgastar más dichas zonas.

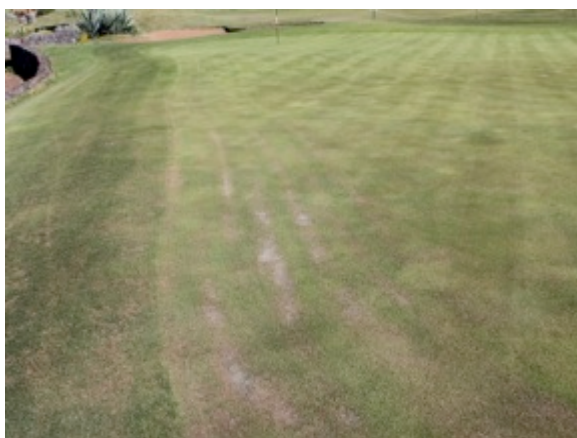
Durante la visita pudimos comprobar que este green se encuentra cerrado al juego y en su lugar se ha colocado un green provisional en la zona de antegreen y se está realizando otro nuevo green con carácter temporal de 300-400 m<sup>2</sup>. Este green, debido a su cercanía al mar, se ve afectado por la brisa marina e incluso la entrada directa de agua del mar, lo que provoca un aumento considerable del contenido de sales en el perfil del suelo y desemboca en una pérdida de cobertura vegetal severa.

**Imágenes 7 y 8: Aspecto que presentan los greens cercanos al mar por el efecto de la salinidad.**

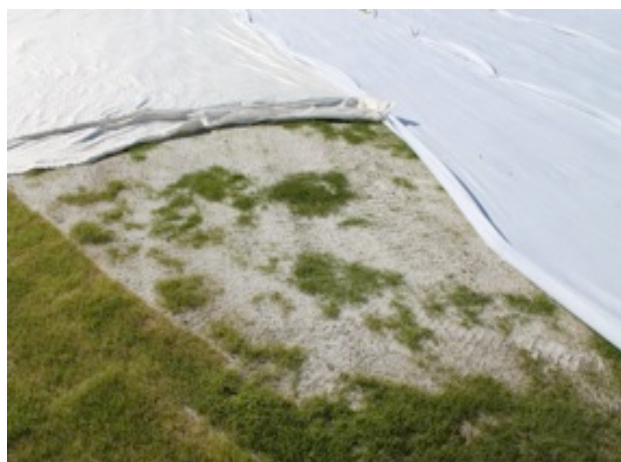
**Imagen 9: Crecimiento irregular y parcheado del *Agrostis* que indica un posible fallo del drenaje en el green del hoyo 10.**

Al acercarnos para comprobar la germinación del *Agrostis* pudimos apreciar un estado de humedad excesivo en la zona del green y antegreen, por lo que recomendamos la revisión del sistema de drenaje en ambas zonas para asegurar una recuperación adecuada de la zona. Si ambos sistemas de drenaje se encuentran obturados, todo lo que se está realizando actualmente para recuperar dicho green será ineficaz de cara al futuro.

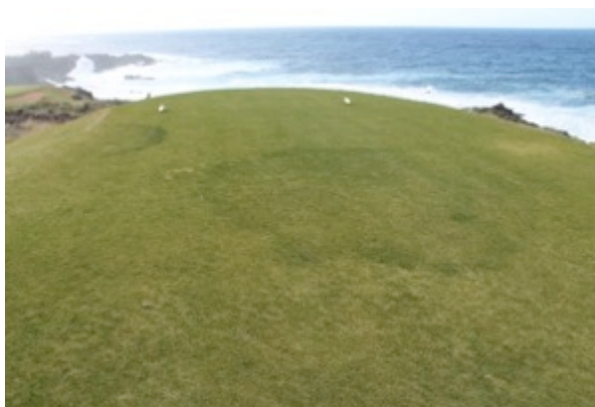
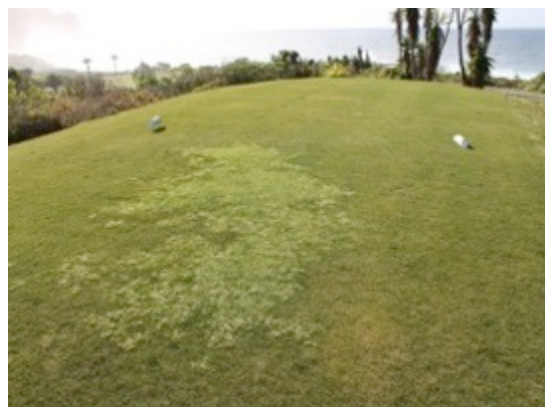
Las plataformas de tees presentan una buena cobertura de césped como resultado de la resiembra realizada con Ryegrass durante el otoño pasado. Sin embargo, muchos de ellos presentan falta de nivelación, desarrollo de enfermedades (Fairy ring), y contaminación de Kikuyu.

Imágenes 10 y 11: Anillos de brujas y contaminación de Kikuyu en los tees.

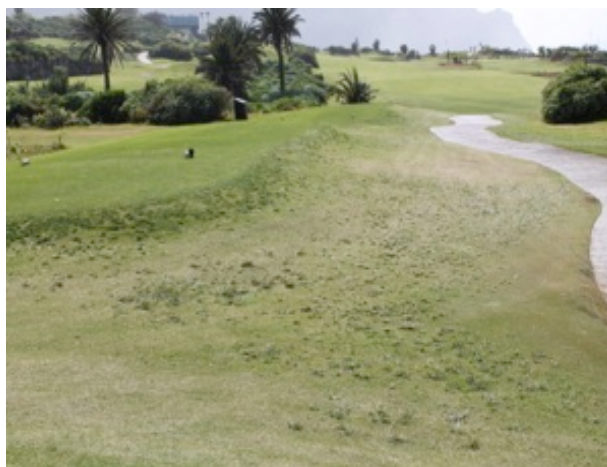
Otro de los problemas que presentan los tees es el grado de contaminación de malas hierbas, sobre todo de *Sporobolus spp.* alrededor de las plataformas y en el rough.

Imagen 12: Densidad de malas hierbas alrededor de las plataformas de tees.

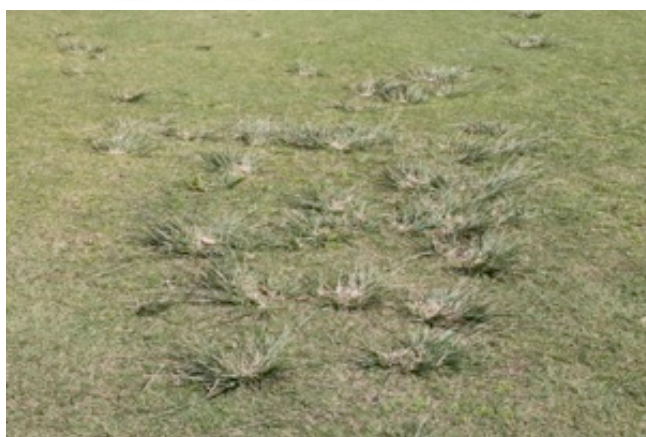
Las calles muestran una falta de definición con respecto al rough, con un grado muy bajo de Bermuda y gran invasión de malas hierbas, principalmente *Sporobolus spp.*, *Poa annua*, *Agrostis stolonifera* y *Kikuyu*. La falta de labores de aireación y el consecuente aumento de materia orgánica influye directamente en la aparición de enfermedades fúngicas como el Fairy ring (Anillo de bruja). También encontramos enfermedades como aros de bruja que es consecuencia de la acumulación de materia orgánica.

**Imagen 13:** Elevada densidad de malas hierbas de la especie *Sporobolus spp.* en calles y rough.

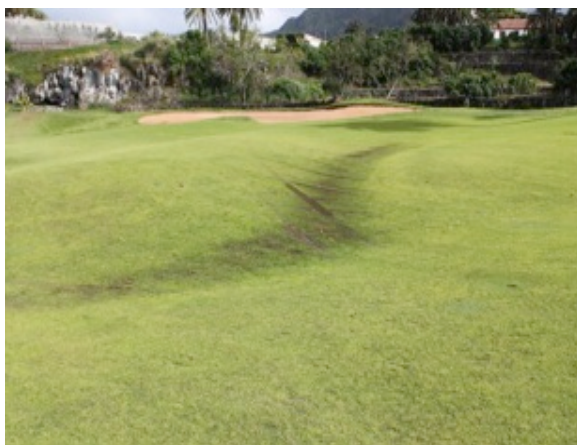
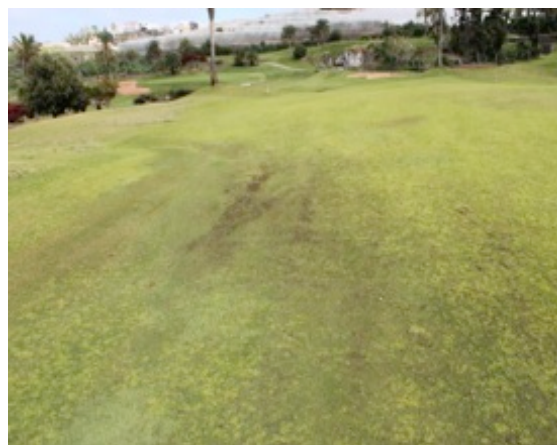
La mala gestión del sistema de riego se aprecia claramente en el mantenimiento de la calles, con zonas de vaguada completamente encharcadas y aspersores enterrados que imposibilitan un correcto funcionamiento y una adecuada cobertura de la red de riego.

**Imágenes 14 y 15:** Vaguadas en calle encharcadas por acumulación de humedad y falta de drenaje.

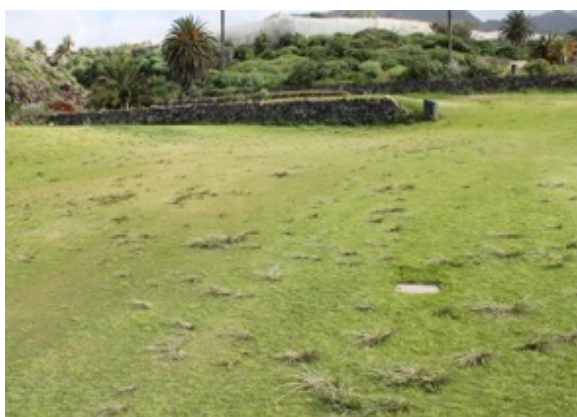
Imágenes 16 y 17: Falta de uniformidad y limpieza en el rough por invasión de malas hierbas.

El rough presenta un estado generalizado de falta de definición y uniformidad, debido principalmente al grado de contaminación por malas hierbas, algunas de gran altura, y al déficit de cobertura de riego. Se recomienda un plan de actuación específico para el control de las malas hierbas, así como una mayor frecuencia de siega para diferenciar la zona de rough respecto a la de calle.

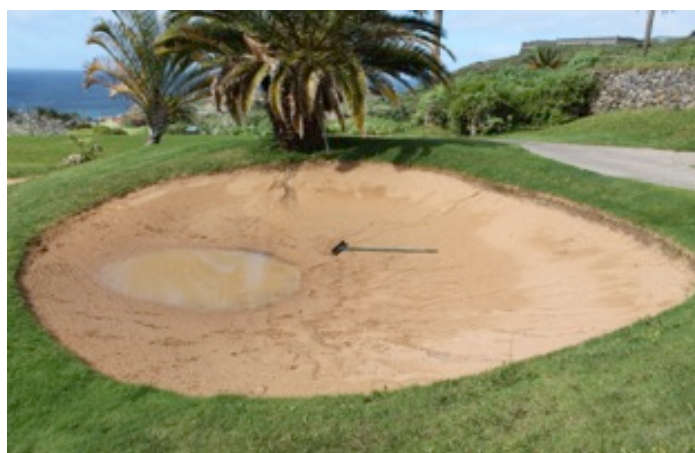
Los Bunkers presentan un estado de humedad permanente e incluso condiciones de encharcamiento en las zonas interiores más bajas, evidenciando un mal funcionamiento de la red de drenaje. La arena que contienen se encuentra compactada y se aprecia la falta de rastrillado y perfilado en sus bordes para eliminar las malas hierbas presentes.

Imagen 18: Bunker encharcado por fallo en la red de drenaje.

- Respecto a los bunkers se recomienda la renovación de la red de drenaje, la aportación de arena nueva en la base y las paredes, el perfilado de los bordes, la eliminación de malas hierbas y el rastrillado frecuente de los mismos.

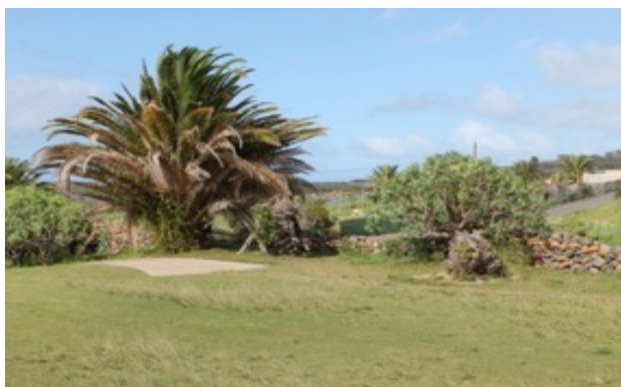
En general se aprecia una ausencia de labores de manicure en el conjunto del campo de golf, como son las labores de poda y limpieza de las diferentes especies presentes en el mismo. Los alcorques de los árboles están sin limpiar y con gran presencia de piedras y malas hierbas. Algunas especies se han perdido y no se han repuesto y muchas de las palmeras presentan un estado de dejadez por la falta de poda y limpieza.

Imagen 19: Detalle de la falta de poda y limpieza de la arboleda del campo.

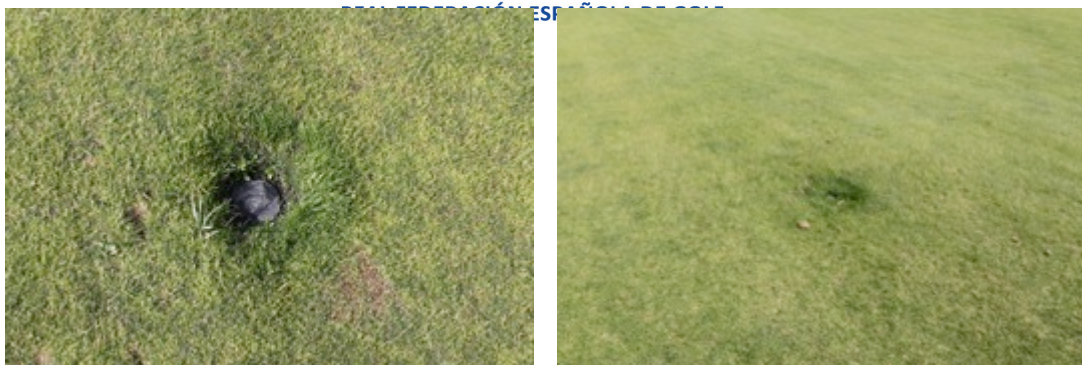
Durante la revisión del sistema de riego se observaron aspersores completamente enterrados y con problemas de nivelación, lo que conduce a un déficit de cobertura y uniformidad del riego que queda reflejado en el estado actual del campo. Dicha mala cobertura, unida al desconocimiento de los caudales reales de riego, produce zonas con déficit de agua y otras con exceso, que provocan la pérdida de densidad vegetal y la aparición de enfermedades y poblaciones de malas hierbas.

**Imágenes 20 y 21: Aspersores de calle completamente enterrados y sin limpiar.**

- ***Sistema de riego.*** Esta labor es fundamental de cara a los próximos meses de mayor demanda hídrica en el campo.
  - Reparación de todas las averías en la red de riego del campo (tuberías, válvulas de corte, arquetas, etc.).
  - Sustitución y/o corrección de aspersores fuera de uso.
  - Regulación y/o nivelación de aspersores.
  - Reparación de averías en las electroválvulas del sistema de riego por goteo de las zonas ajardinadas.
  - Cambio de los solenoides defectuosos en los aspersores.
  - Actualización del software de riego SitePro, junto con la adquisición de un ordenador central nuevo.
  - Realización de una auditoría exhaustiva del sistema de riego y de la estación de bombeo.

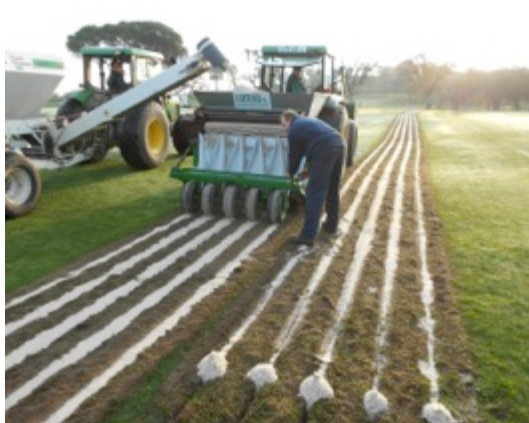
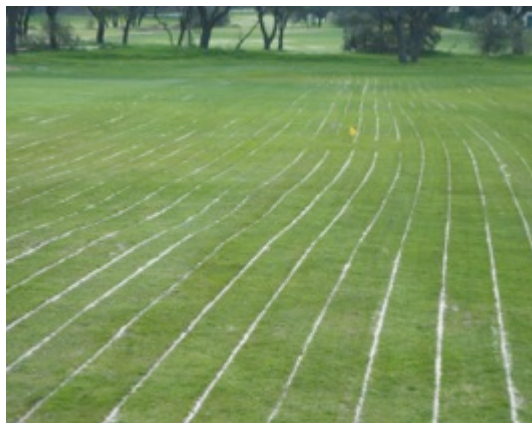
**Imágenes 22 y 23: Máquina trabajando junto con la tolva de incorporación de arena y aspecto final que presentan las calles una vez realizada la labor.**

En este sentido y ante la necesidad de renovar el perfil de las calles por la elevada acumulación de sales y materia orgánica, una opción recomendable sería la incorporación de arena mediante la técnica denominada "Sand injection". La maquinaria utilizada realiza una labor de extracción de material con una anchura de 1,6 cm y produce un ensanchamiento del rajado de 3 cm hasta una profundidad de 10-15 cm, que es rellenado con arena sílicea así como rulado en el mismo momento del pase de la máquina. Teniendo en cuenta los costes de desplazamiento de la maquinaria y el transporte de la arena, estimamos un coste total aproximado de **90.000 euros**.
