## **GREEN SECTION RFEG SANTA MARINA GOLF**

**Equipo de aplicación de fitosanitarios Hardi**

Febrero, 2014

## INFORME DEL ESTADO DE LA MÁQUINA DE APLICACIÓN DE TRATAMIENTOS HARDI

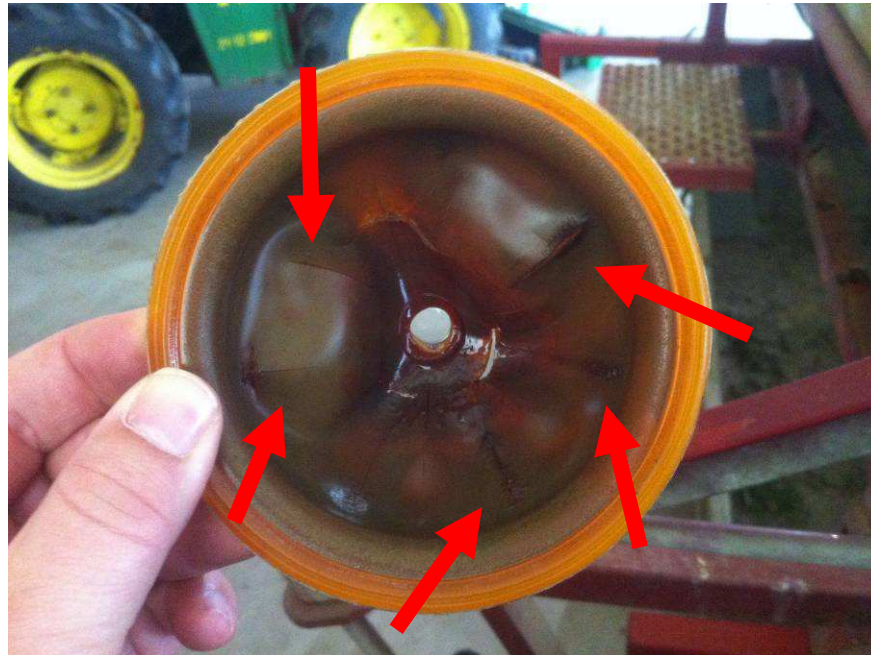
2. La membrana (Foto 2) que se encuentra dentro de la válvula de compensación de presión (Foto 3) está visiblemente rajada, por lo que se debe realizar su pedido aparte, al no incluirse en el kit mencionado en el punto 1. Su función es absorber los excesos de presión producidos en el sistema.

Foto 2. Membrana rajada.

1. Kit de membranas y válvulas de la bomba.
2. Membrana de la válvula de compensación de presión.
3. Mangueras de presión.
4. Grifo de regulación de presión.
5. Juego de boquillas de chorro plano estandarizadas rojo 04
6. Junta tórica del tapón del filtro principal.

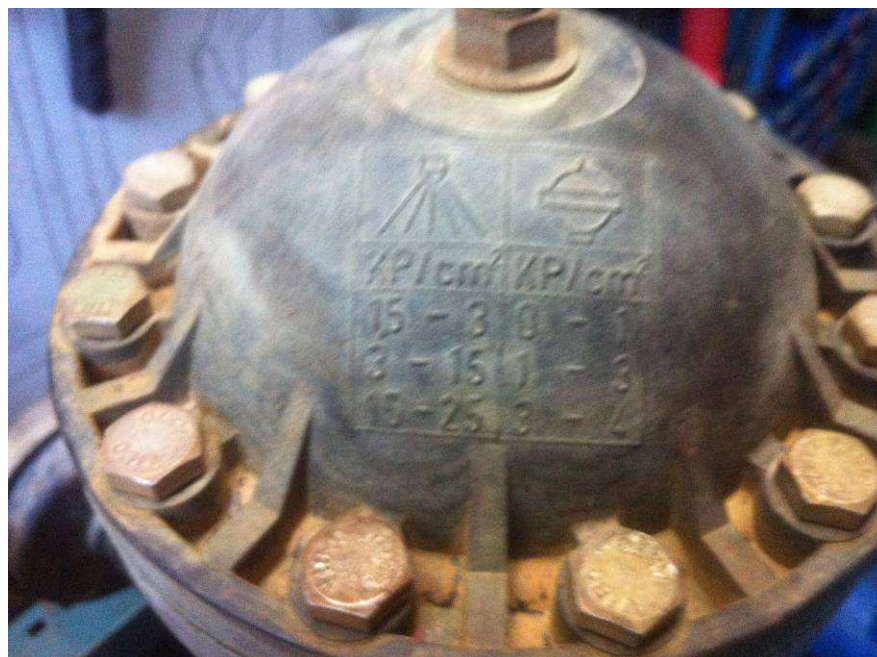
Foto 3. Válvula de compensación.

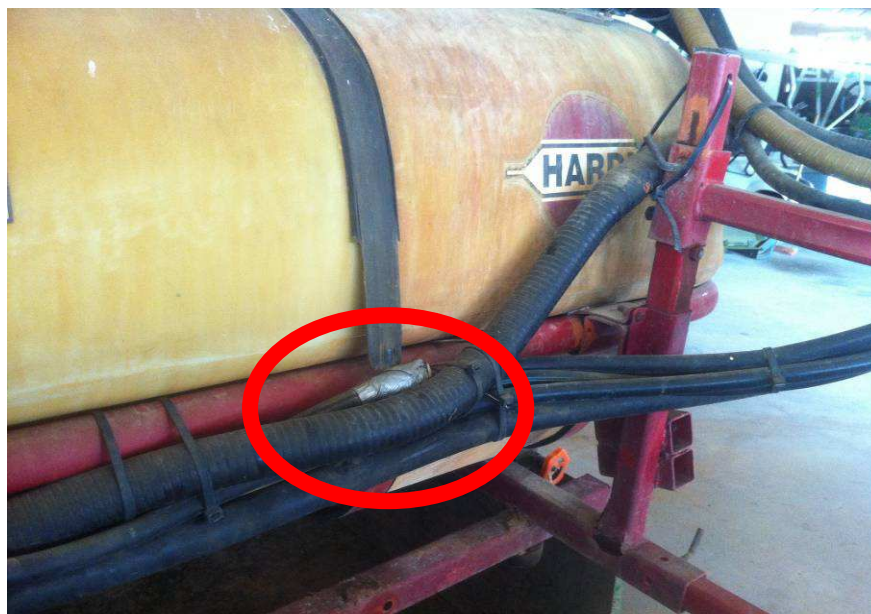
3. Las mangueras por las que la disolución de productos va desde la cuba hasta la bomba y de ahí a las boquillas de pulverización poseen fugas que con el tiempo han ido en aumento, por lo que se hace necesaria su sustitución debido a la pérdida de presión por sus aberturas (**Foto 4**) y a goteos por las mismas, ya que encintarlas no es suficiente.

Foto 4. Mangueras deterioradas.

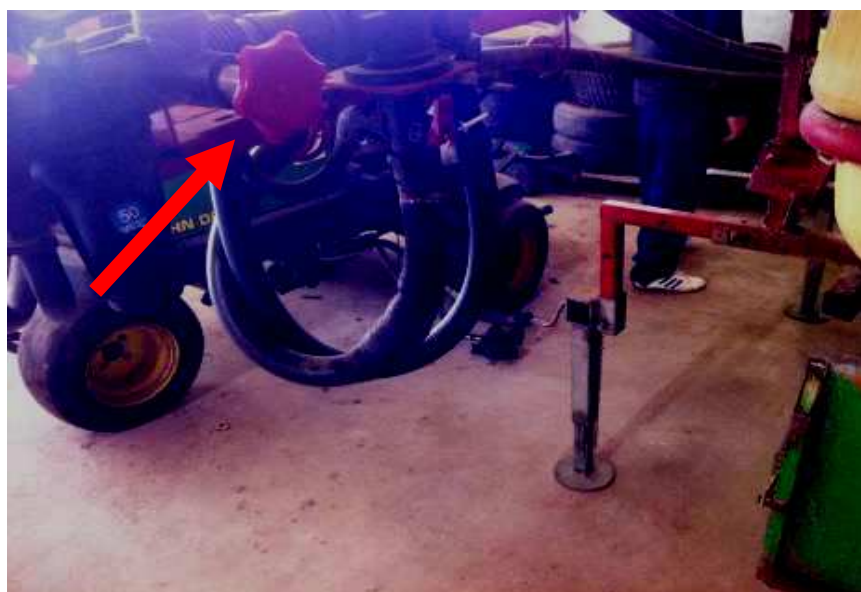
4. El sistema de regulación de presión del sistema de mandos del equipo no funciona de forma adecuada, por lo que se debe comenzar por sustituir el grifo de limitación de presión (**Foto 5**) para poder realizar tratamientos a una presión constante definida.

Foto 5. Grifo de regulación de presión.

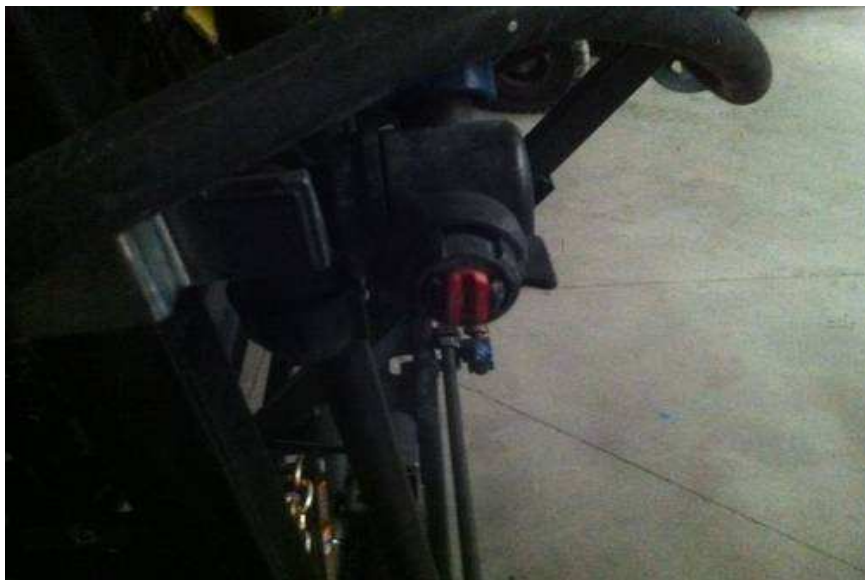
5. El juego de boquillas que hay en el equipo, aparte de no ser todas iguales, no es el apropiado para pulverizar en las condiciones que se encuentran en los greens. Se suelen utilizar las boquillas rojas de chorro plano (estandarizadas 04) tal y como se observa en la **foto 6**. El color importante es el de la punta, que es la boquilla, no el del portaboquillas, que puede ser de cualquier color.

**Foto 6. Boquillas rojas.**

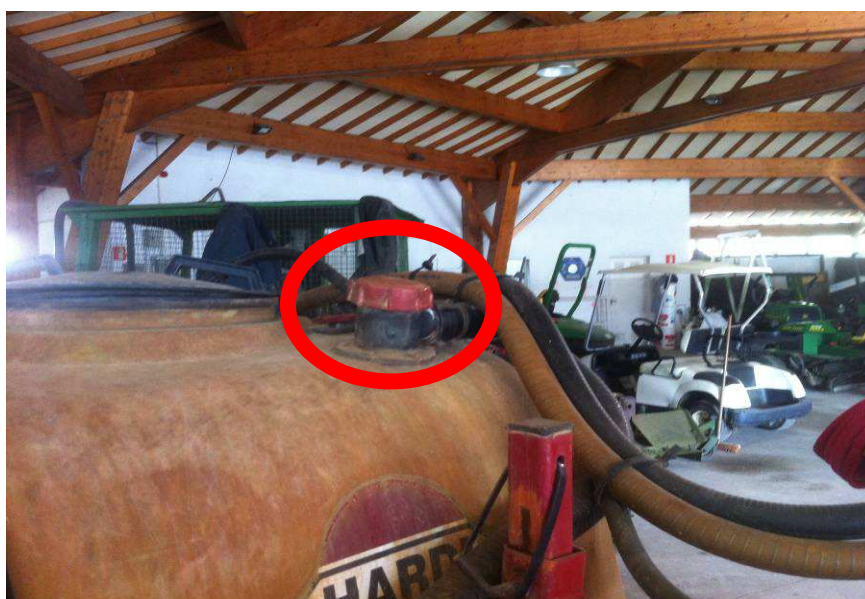
6. El tapón del filtro principal del equipo (**Foto 7**) tiene una junta tórica que suele presentar problemas en este tipo de equipos con el uso (se recomienda limpiar el filtro antes de cada aplicación), por lo que recomendamos tener varias en stock. El uso de materiales del tipo del teflón (tal y como hemos observado) se debe descartar, al no proporcionar la estanqueidad necesaria y generar pérdidas de presión en este punto.

**Foto 7. Tapón del filtro principal.**
