## **GREEN SECTION RFEG INFORME MENSUAL**

**ZONAS AJARDINADAS CNG**

Abril, 2015

## INFORME ABRIL ZONAS AJARDINADAS CENTRO NACIONAL DE GOLF

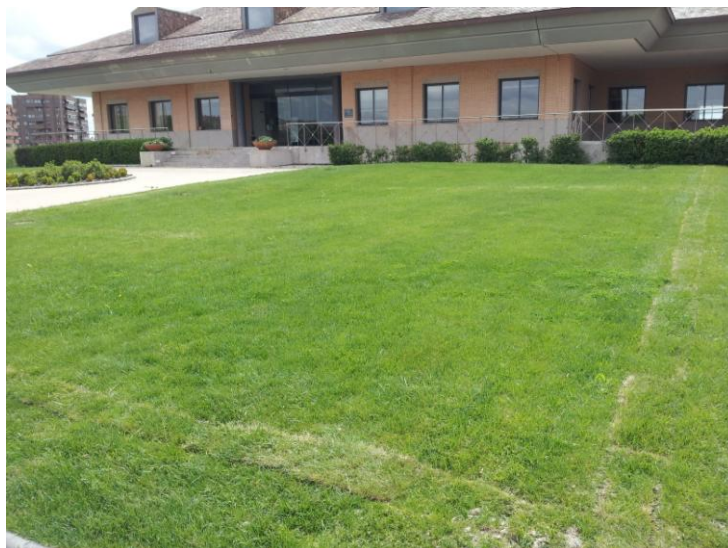
Imagen 1: Estado general de la pradera.

La pradera continua en mal estado, ya que no se ha realizado ninguna labor cultural para su cuidado, solamente se ha segado dos veces a lo largo del mes. Para el próximo mes es necesario efectuar:

Los parterres empiezan a presentar malas hierbas y la hiedra se requiere de su poda.

- \* Pinchado y escarificado agresivo.
- \* Recebo posterior y semillado.

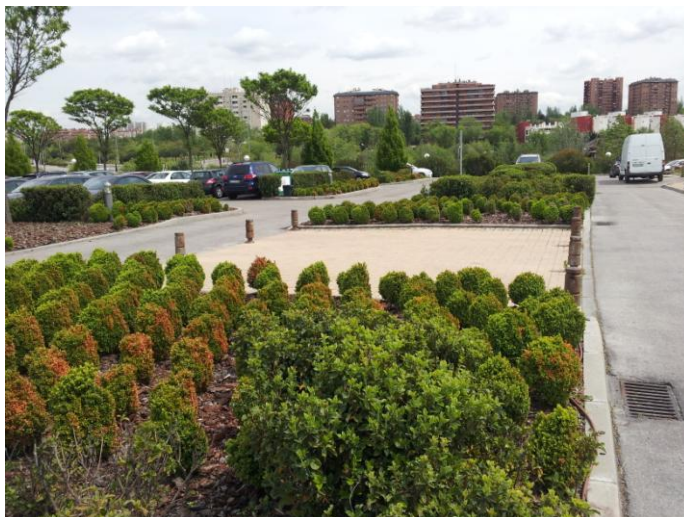
Imagen 2: Estado general de la entrada.

Los setos de las diferentes zonas y arriates comienzan a descontrolarse y es necesario que empiecen con las labores de desbroces de malas hierbas.

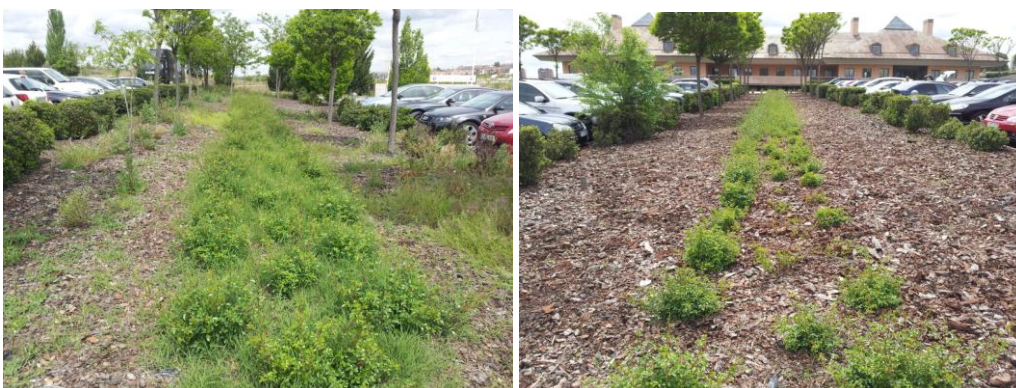
Imagen 3 y 4: Parterres principales del parking.

Es necesario que comiencen con los desbroces de las malas hierbas en los parterres principales del parking.

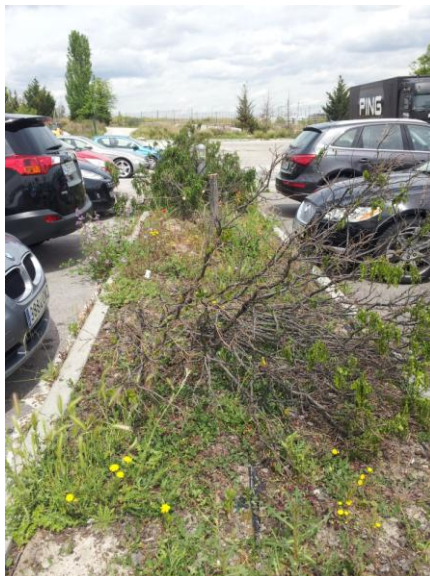
Imagen 5: Retirada del arbolado en el parterres.

Se están extrayendo el arbolado antiguo y en mal estado de la zona posterior del parking, para sustituirlo por otro nuevo.

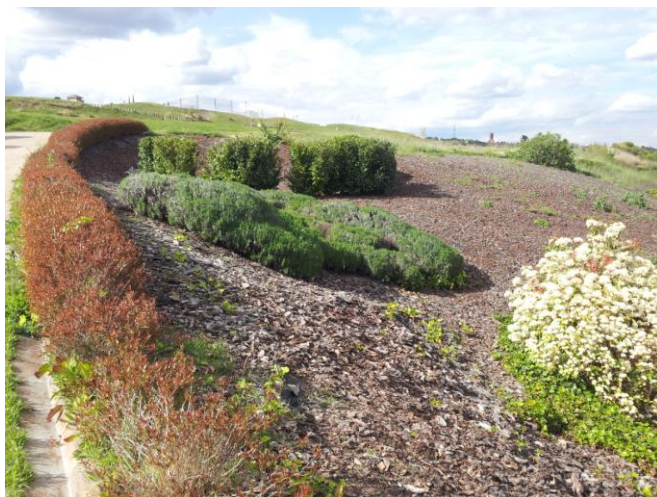
Imagen 6: Estado general de la zona subida al putting.

Tanto la zona de subida como de bajada al putting continúan en buen estado. Quedando pendiente la repoblación con corteza de pino.

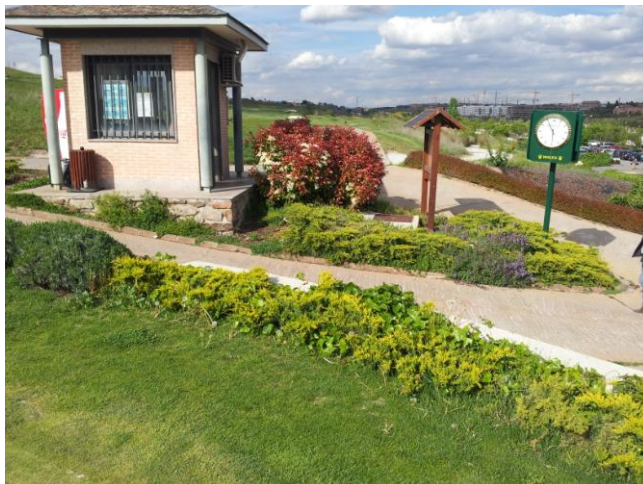
Imagen 7: Estado general del putting.

En la zona del putting se empiezan a ver malas hierbas que es necesario de su limpieza.

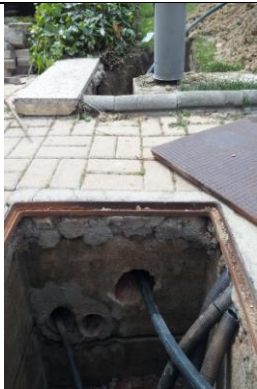
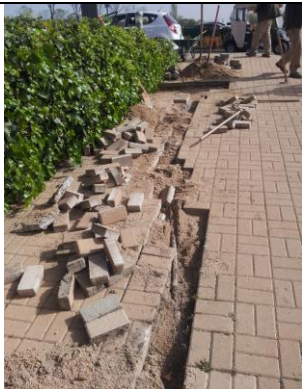
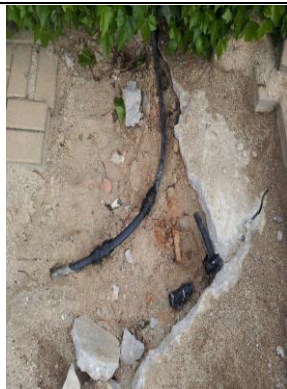
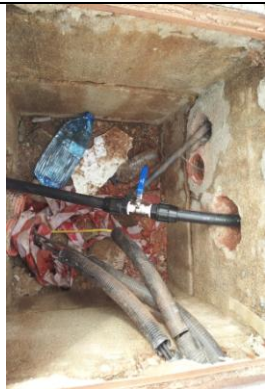
| INSTALACIÓN DE LA OBRA | |
|---|---|
| <b>1ª SEMANA ABRIL ( 6 - 10 )</b> | <ul style="list-style-type: none"> <li>* Extracción de las arquetas antiguas (Imagen 1).</li> <li>* Separación del riego de la pradera con el resto de zonas adjuntas, con programador diferente para el riego por goteo de la entrada. (Imagen 2 y 3).</li> <li>* Conexión en las dos entradas principales con la tubería principal de 32 mm de PE. (Imagen 4).</li> </ul> |

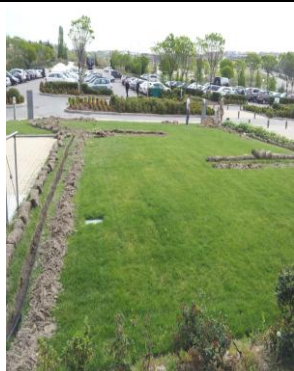
Imagen 5

- \* Instalación de la tubería general y secundaria. (Imagen 5, 6 y 7).
- \* Zanjas de 15-20 cm de profundidad. (Imagen 8).
- \* Tubería secundaria 16 mm hasta los aspersores. (Imagen 9).
- \* Relleno de la zanja y colocación del tepes. (Imagen 10).

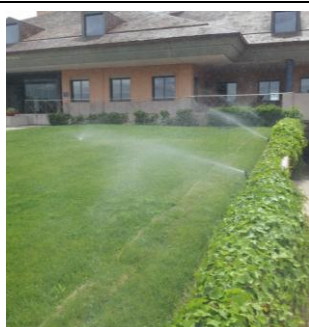
Imagen 11

- \* Comprobación del riego en todas las fases. (Imagen 11).
- \* Nivelación de aspersores.(Imagen 12).
- \* Instalación de las arquetas de riego (con electroválvulas 1"). (Imagen 13 y 14).
