## **GREEN SECTION RFEG**

**ANÁLISIS DE INVERSIONES EN SANTA MARINA GOLF**

Agosto, 2015

**SMN.9.2015**

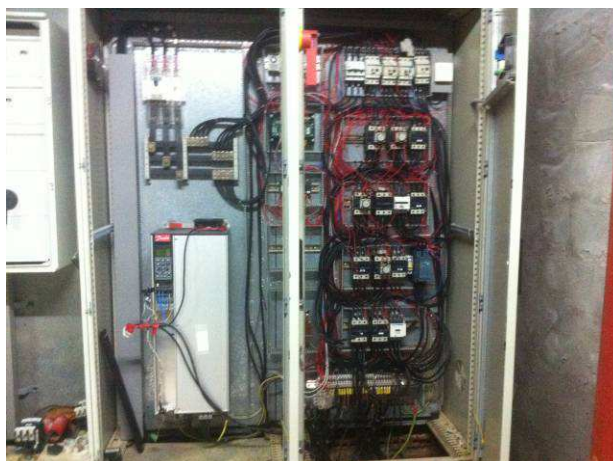
- **Cuadro de control del sistema de bombeo:** Debido a la manipulación por parte de personal no cualificado en la reparación de éste tipo de cuadros de control se encontraba en estado de desuso con elementos inservibles, averías sin reparar y puentes sin protección que ha obligado a adquirir un cuadro nuevo al completo.

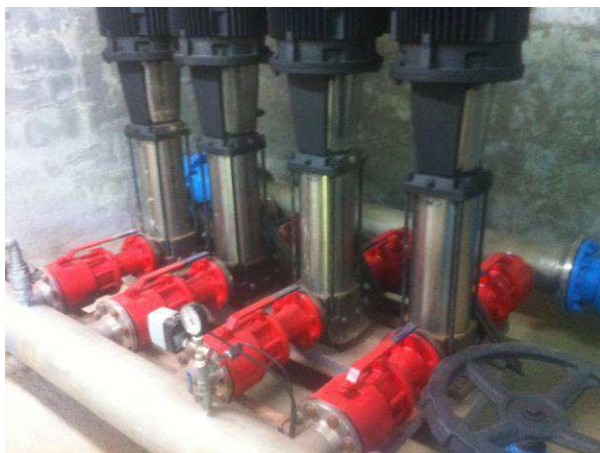
- Reparación de bombas y sus elementos de funcionamiento: La falta de mantenimiento de las bombas propició desgaste en sus elementos, llegando alguna a dejar de funcionar y otras a entregar un rendimiento muy inferior al que por diseño debería, por lo que su reparación y la de sus accesorios es vital para el funcionamiento del campo. Al igual que en la estación del bombeo, la estación de captación del agua también ha sido debidamente reformada.

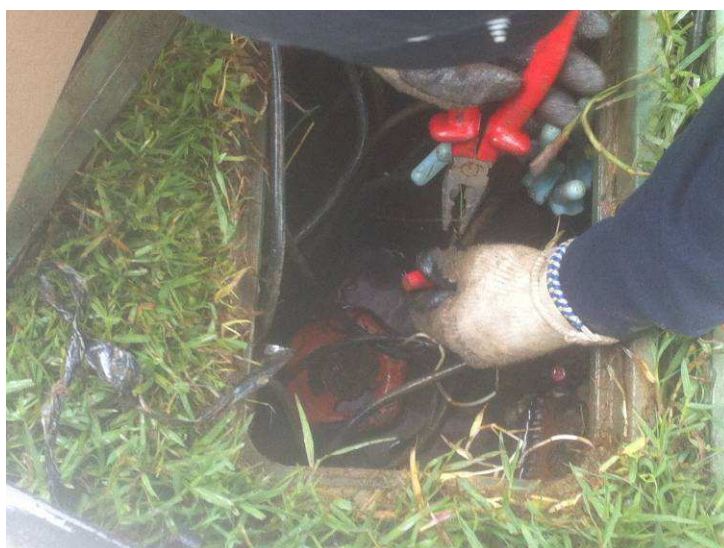
- Aislamiento de conexiones eléctricas: En cada zona donde desde la red eléctrica general surgía una red secundaria para alimentar las electroválvulas (llaves de apertura controlada por el ordenador central), a medida que se manipularon las conexiones entre los cables, no se aislaron adecuadamente, por lo que cada vez que se humedecen se produce una derivación de electricidad a tierra, creando un fallo en el evento de riego, por lo que se ha realizado un plan de aislamiento para subsanar estos fallos.

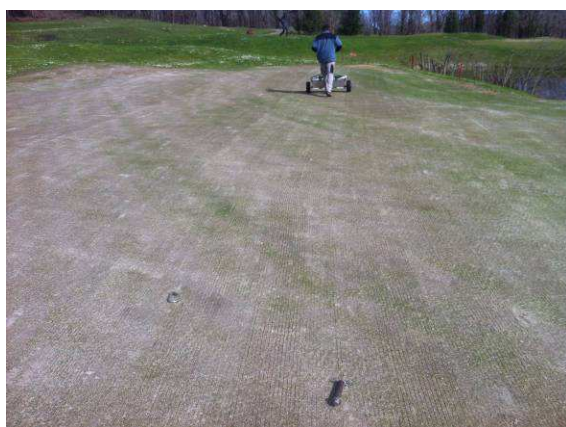
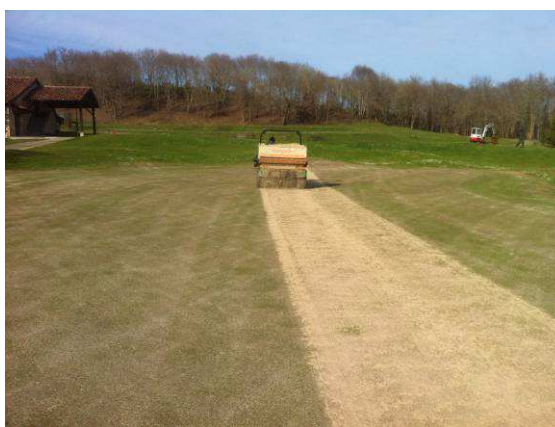
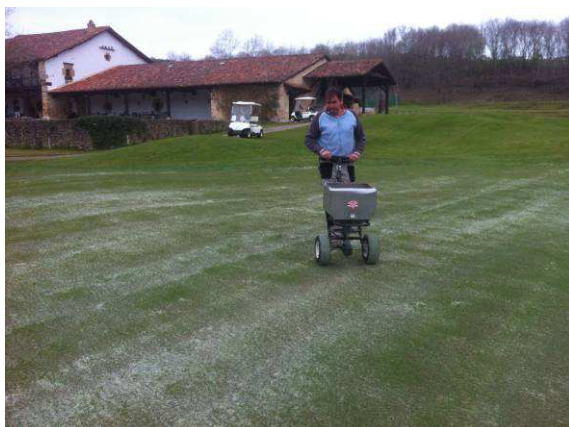
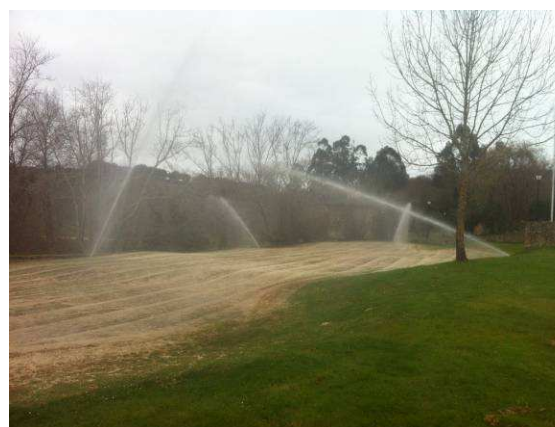
**Siembra de greens, antegreens y tees:** Se retiró la capa más superficial (unos 5 cm) formada por la materia orgánica que quedó tras la muerte de la anterior cubierta vegetal de estas zonas debida al abandono sufrido. Se aportó arena y se niveló. Se sembraron y se realizaron los cuidados oportunos cerrados al juego durante meses, hasta que la planta fue lo suficientemente madura para soportar las inclemencias que le produce el juego.

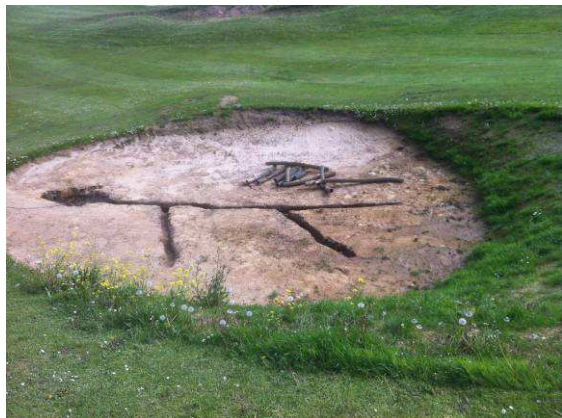
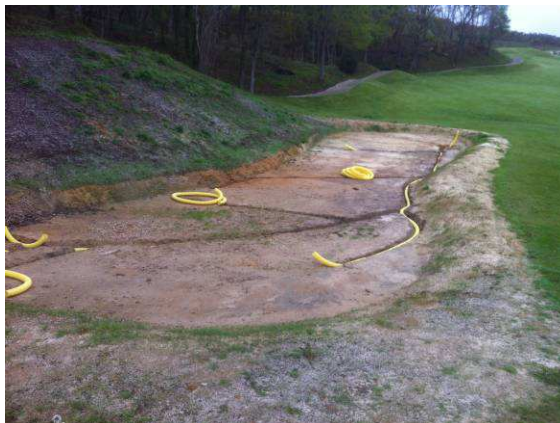
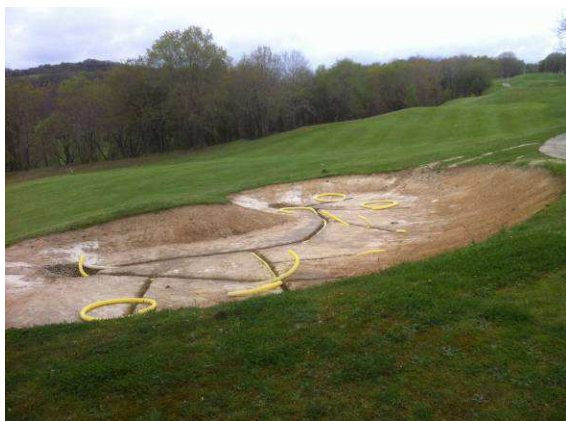
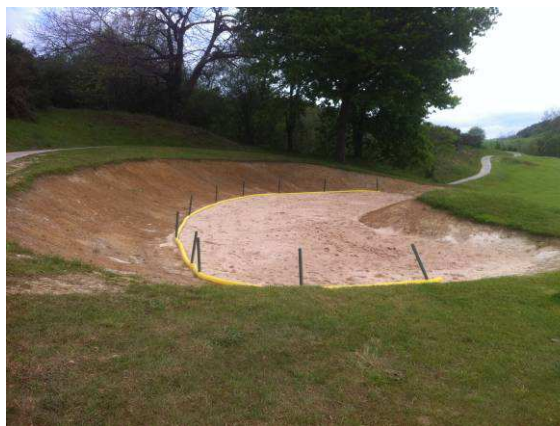
**Actuaciones realizadas en los bunkers:** Debido al abandono en el mantenimiento de los bunkers, éstos fueron invadidos completamente por mala hierba y otros elementos naturales, inutilizando por tanto sus sistema de drenajes debido al colapso sufrido al depositarse partículas finas sobre otras más gruesas que impiden el desplazamiento del agua a través del sistema, por lo que se limpiaron y se rehízo la red al completo. Debido a la dificultad que presentaba el campo al jugador inexperto, se optó por poner el campo al

alcance del jugador medio (y fomentar la captación de ingresos), mediante la conversión de algunos bunkers en bunkers de hierba y de esa manera respeta el diseño del campo. Esto facilita el juego y siempre se puede volver a su estado original con una leve reforma.

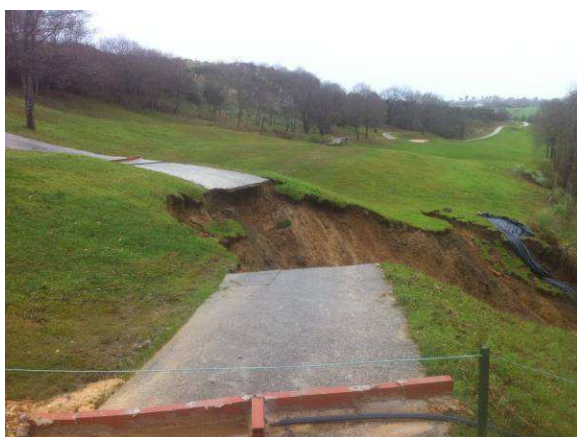
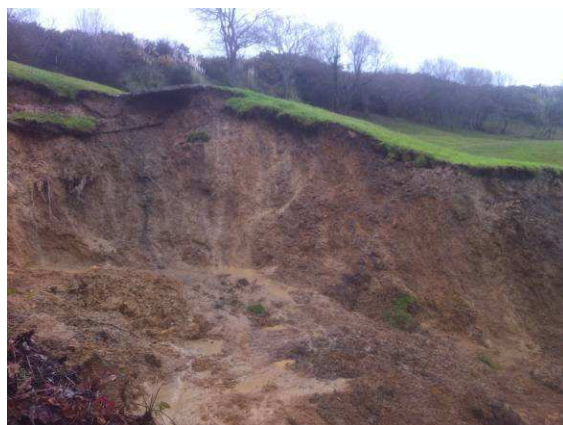
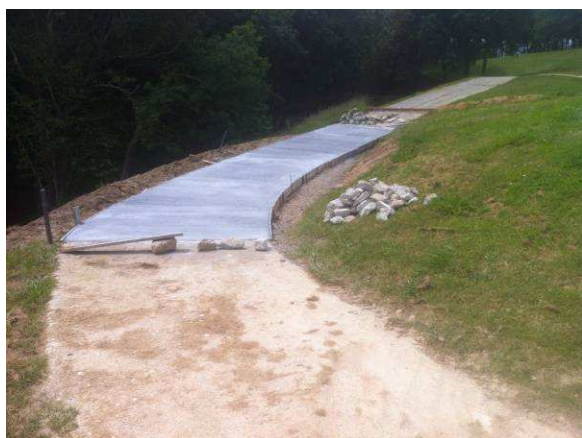
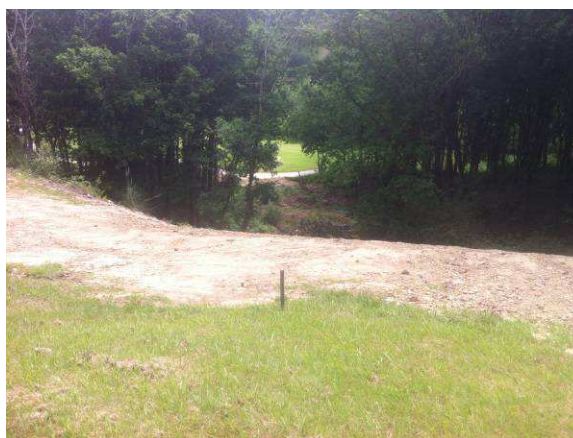
**Reconstrucción de caminos:** Debido a los pronunciados desniveles de las fincas que componen el recorrido, los movimientos de tierra durante la construcción fueron muy numerosos, necesitando rellenar muchas zonas del campo para diseñar un recorrido jugable. Para esas zonas rellenadas de forma artificial se deben contemplar una serie de factores como es la adecuada compactación y estabilización además de dotarla de apropiados drenajes para no obstaculizar el curso natural del agua hacia los puntos más bajos. Ya sea por defecto durante la construcción como por el normal asentamiento del terreno removido a medida que pasan los años, algún drenaje realizado en las inmediaciones del tee #10 durante la construcción no funcionó de forma apropiada y se produjo un corrimiento de tierras ladera abajo que ha tenido que ser reconstruido para mantener el tráfico de jugadores por el sitio original, garantizar la seguridad y mantener todo el hoyo jugable conforme a su diseño original de forma permanente, para lo cual se han realizado numerosas actuaciones de dimensiones elevadas.

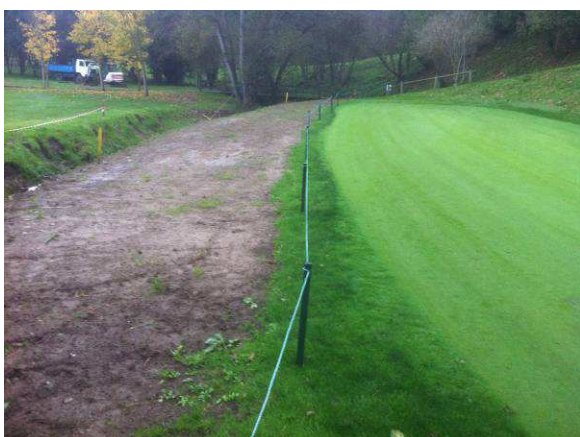
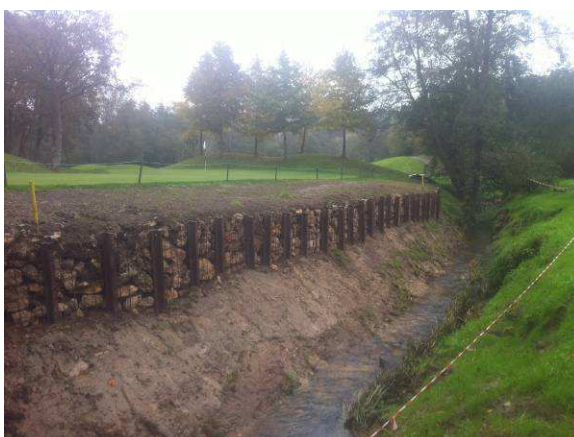
**Actuaciones de contención de antegreens:** Como se ha comentado con anterioridad, Santa Marina Golf es un campo integrado en el medio, por lo que todos los elementos interactúan con el recorrido. En consecuencia, son muchas las amenazas existentes contra el diseño original por parte de los elementos, por lo que a lo largo de los años se debe actuar para minimizar los posibles cambios. Una de esas actuaciones ha sido la obra realizada en el green #15, de cara a preservar el diseño original se ha realizado una estructura que garantiza la sujeción del terreno de manera que la forma del green y del antegreen se mantenga fiel a sus orígenes.
